Llamado ARCE: 70424/2024

UNIDAD: ID 102709: CH AC7 - Block O – Unidad 102 (1D) - Exp. 2024-68-1-000682

Aclaración al Llamado:

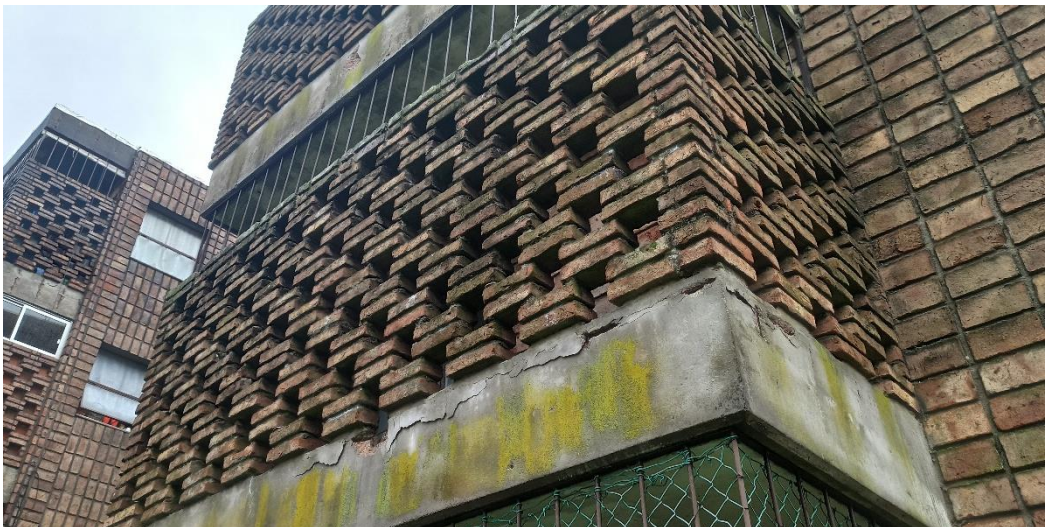
- **Terraza de la unidad:**

El muro calado de cerramiento de la terraza –tramo largo- está deformado hacia afuera, y la superficie de apoyo (viga de borde) se encuentra dañada, con un sector con armaduras a la vista, aparentemente habría sido picado para generar un desagüe hacia el exterior. El resultado hoy es que dicho muro tiene problemas de estabilidad.

Eliminar el muro existente y volverlo a levantar, con el mismo despiece original, forma y dimensiones, identificatorias del complejo. Para eso, primero, se deberá reparar la viga de apoyo, de forma de subir dicho muro sobre una superficie plana. Se deberán colocar bigotes de anclaje (hierro 8 mm.) en todas las hiladas de contacto entre el muro calado nuevo y el muro existente.

Se deberá conservar la reja existente.
