# **DIRECCIÓN GENERAL DE ARQUITECTURA**

## **EDIFICIO CENTRAL**

### **CONSERVACIÓN Y MANTENIMIENTO FACHADA ESTE - EDUARDO ACEVEDO Y HALLES DE ACCESO**

NOVIEMBRE 2023.

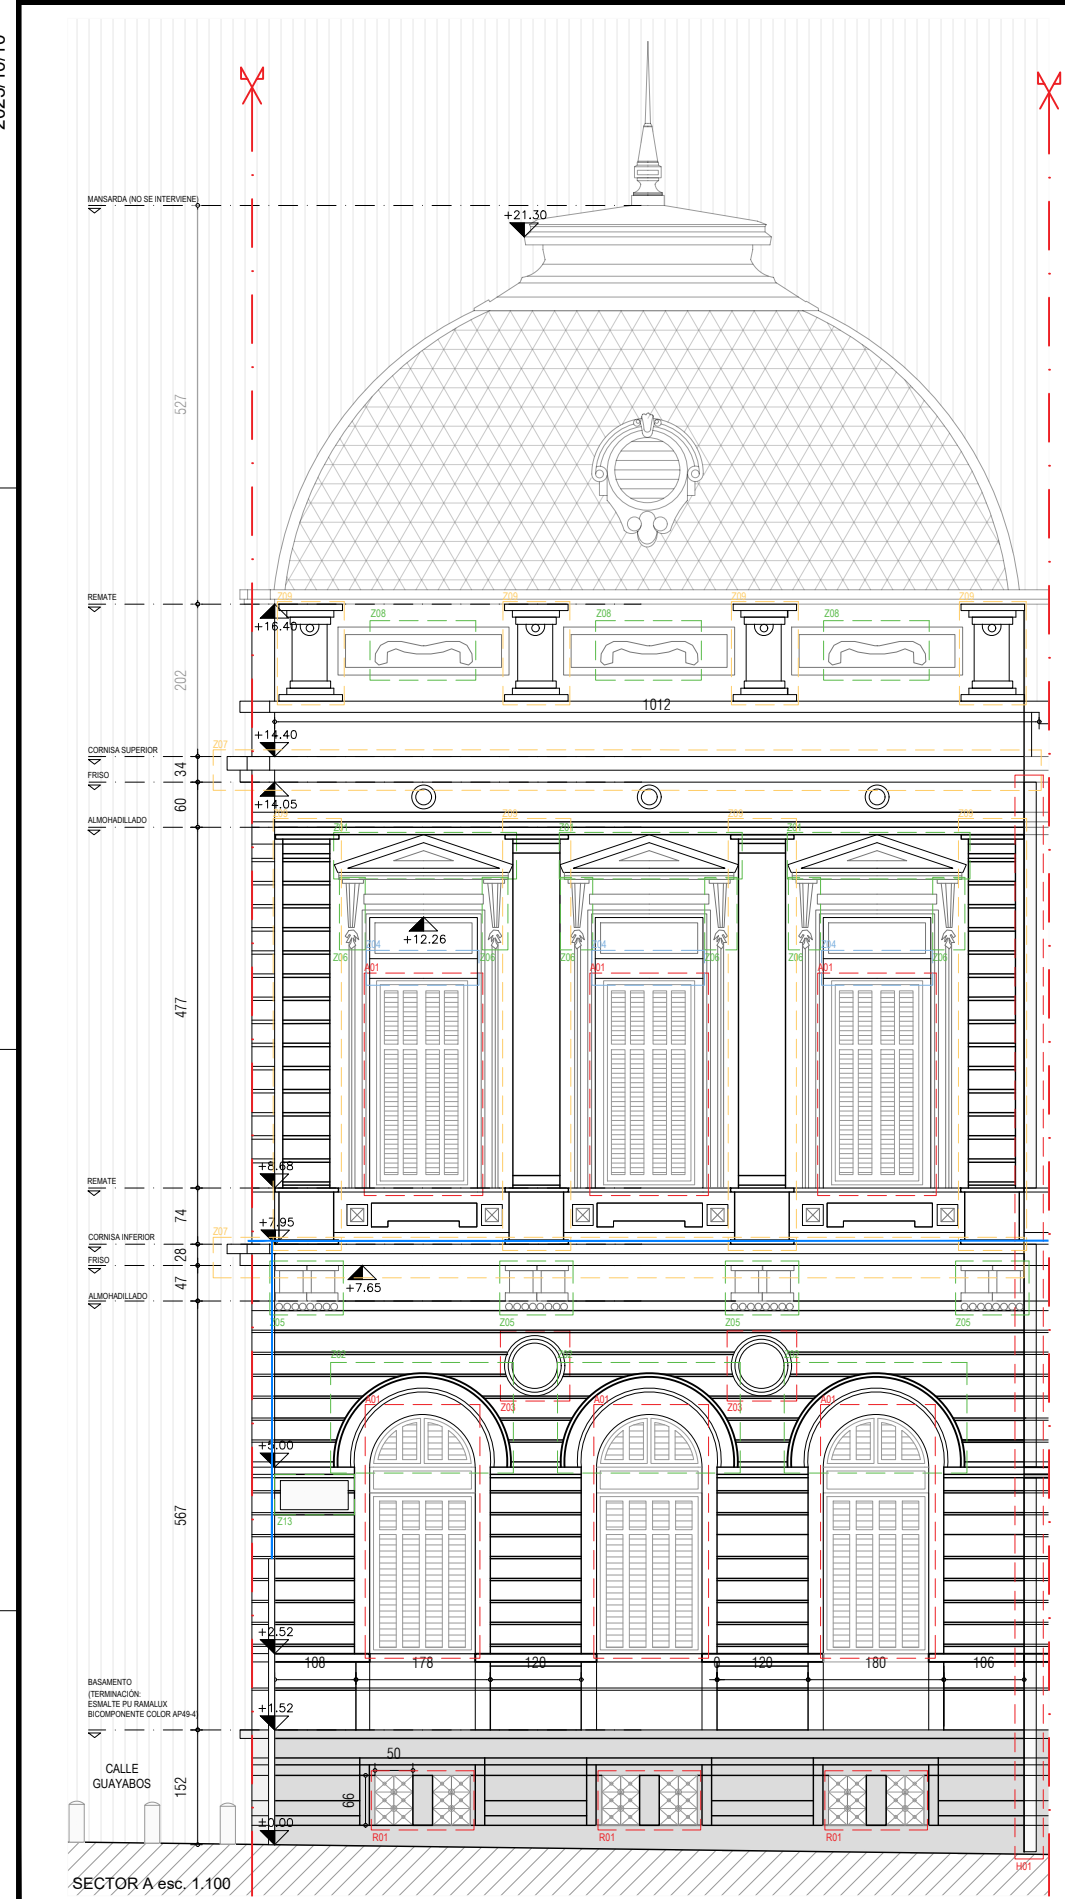
LAM. N°:  
**R07**

- Eléctrica aparente a regularizar
- A01 - Aberturas de madera con postigones a reparar y pintar.
- A02 - Puerta de acceso a reparar y pintar.
- E01 - Escalones de granito rosa a sellar y acondicionar.
- R01 - Rejas y mallas metálicas a reparar y pintar.
- Z01 - Frontón triangular a restaurar.
- Z02 - Arco medio punto a restaurar.
- Z03 - Medallón circular a restaurar.
- Z04 - Dintel de hormigón a reparar.
- Z05 - Triglifio a restaurar.
- Z06 - Ménsula a restaurar.
- Z07 - Cornisa a recomponer e impermeabilizar.
- Z08 - Guirnalda a restaurar.
- Z09 - Pilastra a restaurar.
- Z10 - Balcón central con balaustres a restaurar.
- Z11 - Bajorrelieves a sustituir.
- Z12 - Clave a restaurar.
- Z13 - Placa conmemorativa a limpiar y acondicionar.
- H01 - Caño de desagüe de pluviales a tratar y pintar.

**NOTA IMPORTANTE:** Las tareas incluirán la cara interior de pretilas, las caras interiores del balcón sobre acceso y el sellado e impermeabilización del encuentro del muro de fachada con vereda.

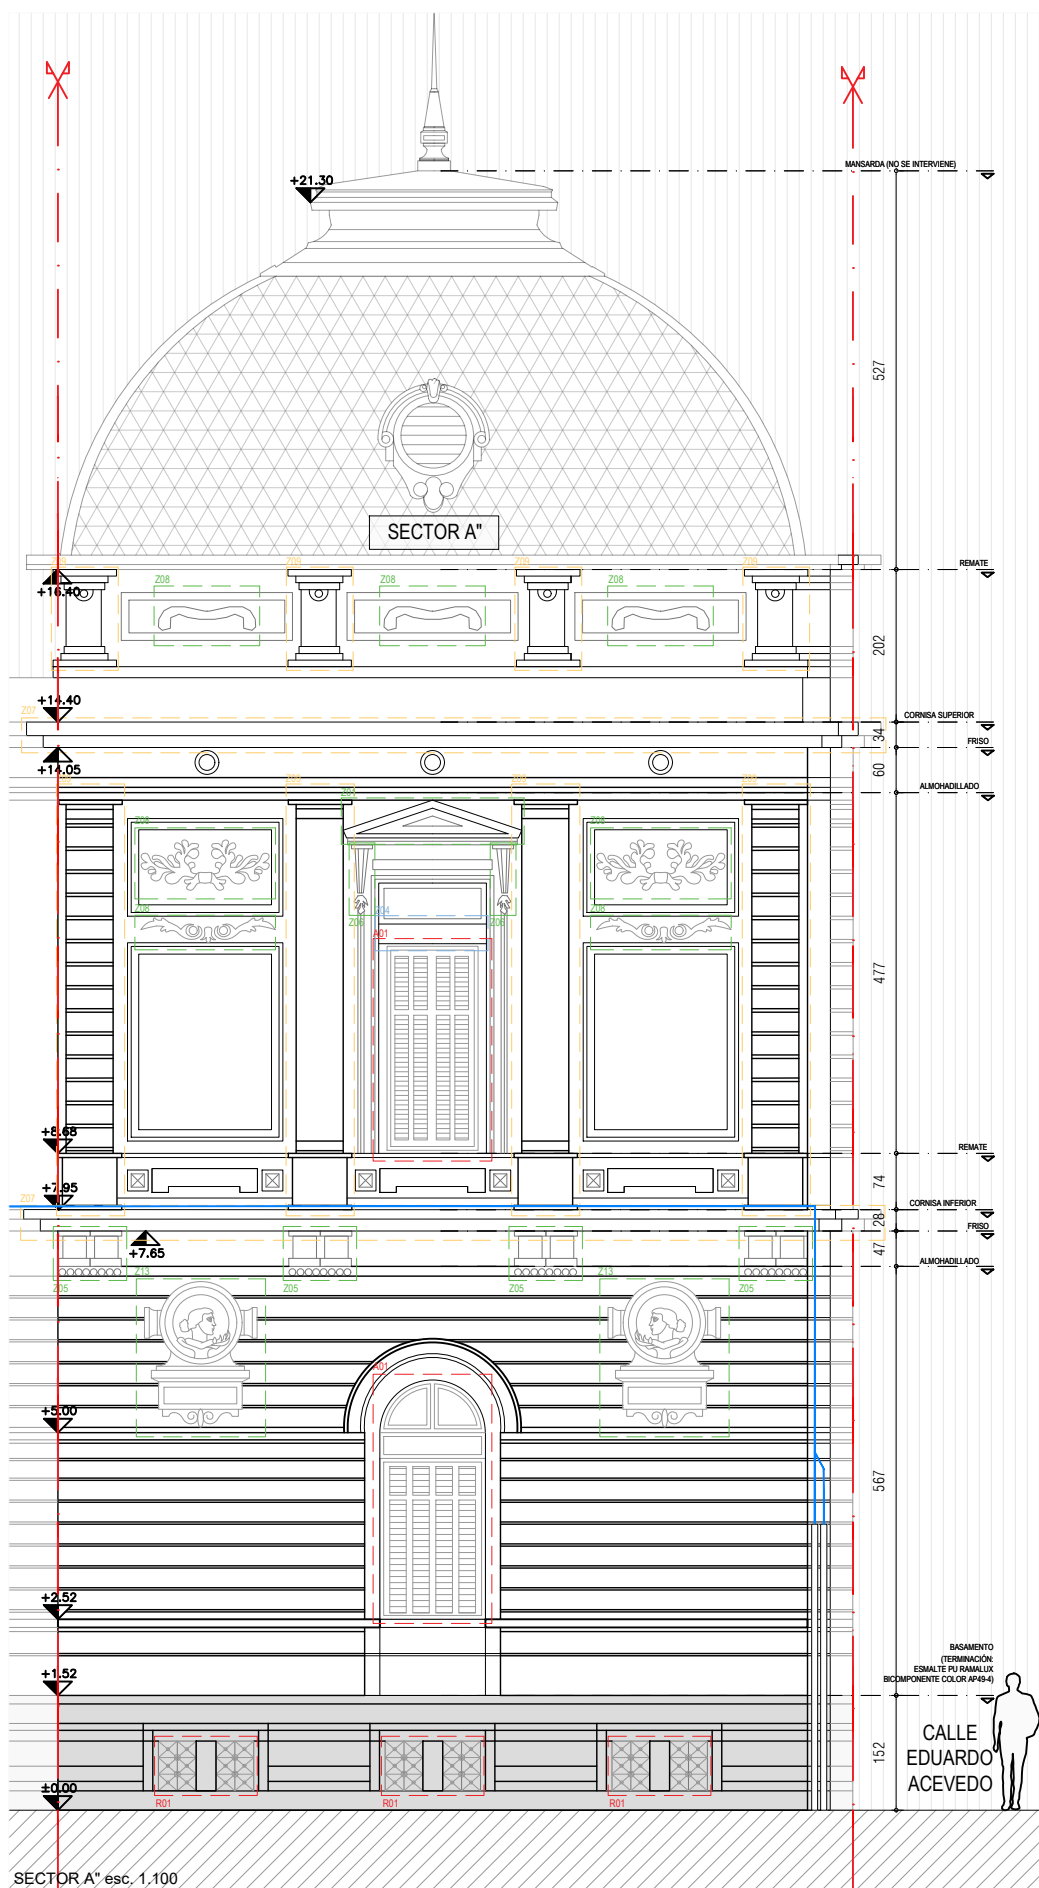
**LAM. N°:**  
**R08**

- Eléctrica aparente a regularizar
- A01** - Aberturas de madera con postigones a reparar y pintar.
- A02** - Puerta de acceso a reparar y pintar.
- E01** - Escalones de granito rosa a sellar y acondicionar.
- R01** - Rejas y mallas metálicas a reparar y pintar.
- Z01** - Frontón triangular a restaurar.
- Z02** - Arco medio punto a restaurar.
- Z03** - Medallón circular a restaurar.
- Z04** - Dintel de hormigón a reparar.
- Z05** - Triglifos a restaurar.
- Z06** - Ménsula a restaurar.
- Z07** - Cornisa a recomponer e impermeabilizar.
- Z08** - Guirnalda a restaurar.
- Z09** - Pilastra a restaurar.
- Z10** - Balcón central con balaustres a restaurar.
- Z11** - Bajorrelieves a sustituir.
- Z12** - Clave a restaurar.
- Z13** - Placa conmemorativa a limpiar y acondicionar.
- H01** - Caño de desagüe de pluviales a tratar y pintar.

**NOTA IMPORTANTE:** Las tareas incluirán la cara interior de pretilas, las caras interiores del balcón sobre acceso y el sellado e impermeabilización del encuentro del muro de fachada con vereda.

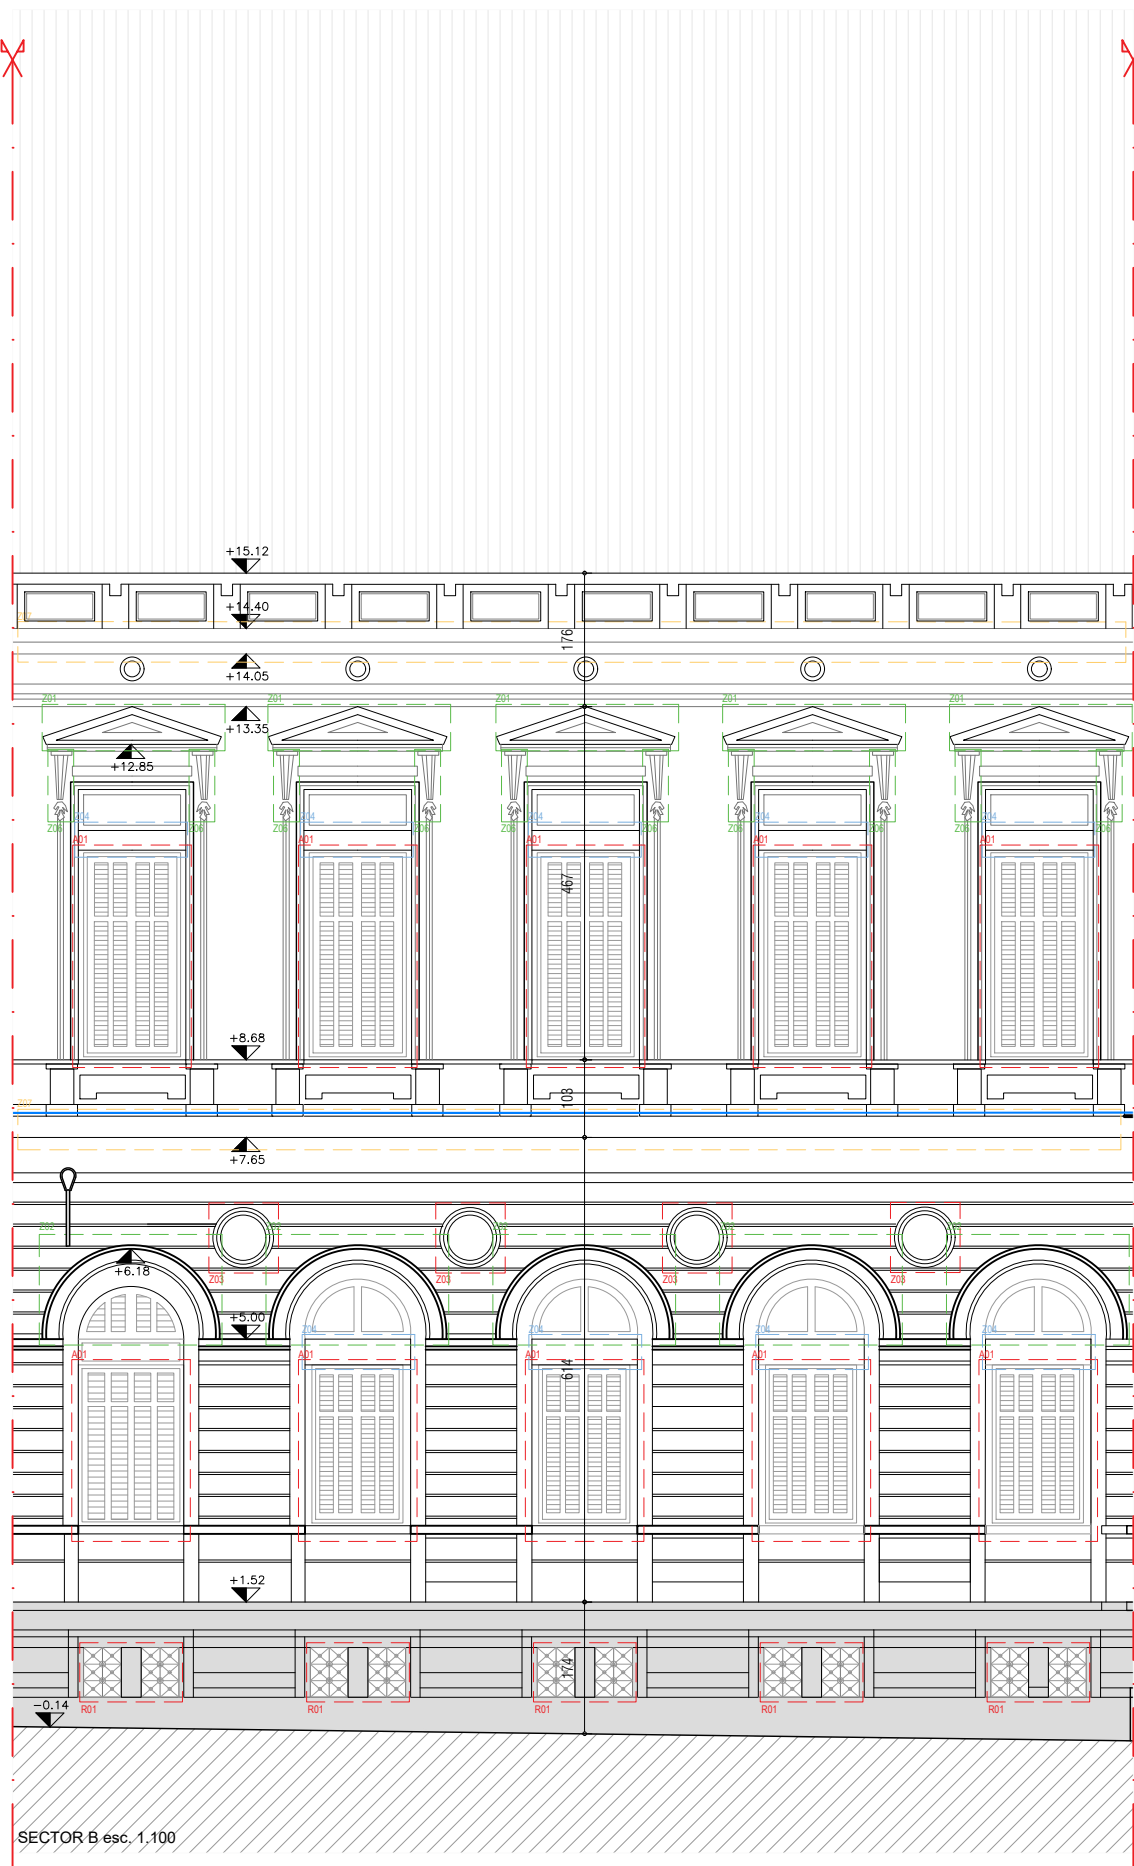
LAM. N°: R09

D01 Detalle cornisa inferior, elementos a retirar y caño de bajada

- Eléctrica aparente a regularizar
- A01 - Aberturas de madera con postigones a reparar y pintar.
- A02 - Puerta de acceso a reparar y pintar.
- E01 - Escalones de granito rosa a sellar y acondicionar.
- R01 - Rejas y mallas metálicas a reparar y pintar.
- Z01 - Frontón triangular a restaurar.
- Z02 - Arco medio punto a restaurar.
- Z03 - Medallón circular a restaurar.
- Z04 - Dintel de hormigón a reparar.
- Z05 - Triglifos a restaurar.
- Z06 - Ménsula a restaurar.
- Z07 - Cornisa a recomponer e impermeabilizar.
- Z08 - Guirnalda a restaurar.
- Z09 - Pilastra a restaurar.
- Z10 - Balcón central con balaustres a restaurar.
- Z11 - Bajorrelieves a sustituir.
- Z12 - Clave a restaurar.
- Z13 - Placa conmemorativa a limpiar y acondicionar.
- H01 - Caño de desague de pluviales a tratar y pintar.

**IMPORTANTE**  
- Las tareas de retiro de instalaciones obsoletas incluyen el retiro del foco de alumbrado público presente en fachada.

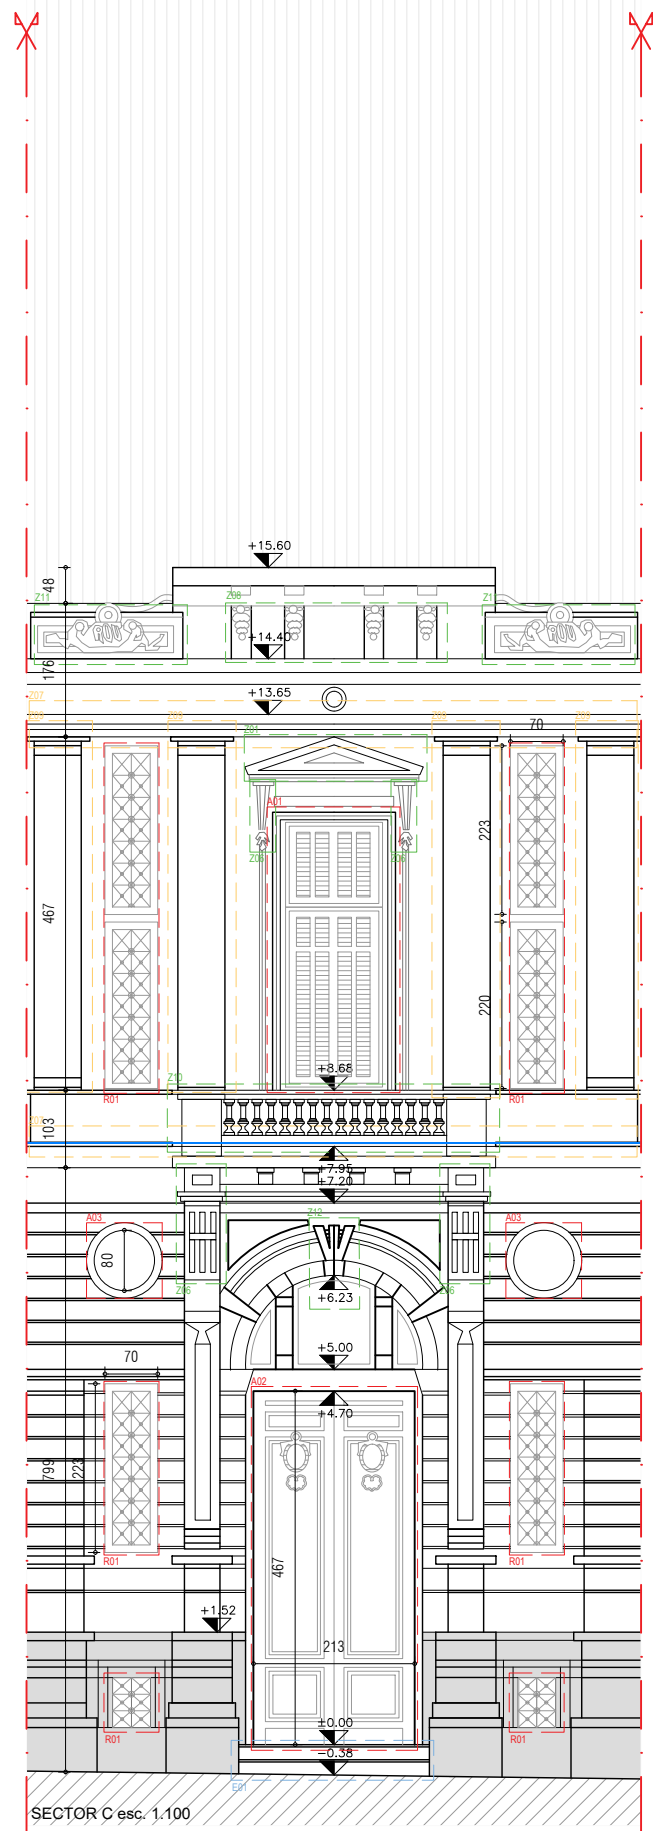
R10

- Eléctrica aparente a regularizar
- A01** - Aberturas de madera con postigones a reparar y pintar.
- A02** - Puerta de acceso a reparar y pintar.
- A03** - Abertura óculo a reparar y pintar.
- E01** - Escalones de granito rosa a sellar y acondicionar.
- R01** - Rejas y mallas metálicas a reparar y pintar.
- Z01** - Frontón triangular a restaurar.
- Z02** - Arco medio punto a restaurar.
- Z03** - Medallón circular a restaurar.
- Z04** - Dintel de hormigón a reparar.
- Z05** - Triglifos a restaurar.
- Z06** - Ménsula a restaurar.
- Z07** - Cornisa a recomponer e impermeabilizar.
- Z08** - Guirnalda a restaurar.
- Z09** - Pilastra a restaurar.
- Z10** - Balcón central con balaustres a restaurar.
- Z11** - Bajorrelieves a restaurar/sustituir.
- Z12** - Clave a restaurar.
- Z13** - Placa conmemorativa a limpiar y acondicionar.
- H01** - Caño de desagüe de pluviales a tratar y pintar.

**IMPORTANTE**  
-Se deberá retirar el foco existente sobre el acceso (ver D04), y presupuestar el suministro y colocación de 4 luminarias de empotrar tipo Led para exterior. Las mismas se colocarán según las indicaciones de la Supervisión de obra.

-Los trabajos de conservación y mantenimiento incluyen el interior del balcón central (Z10)

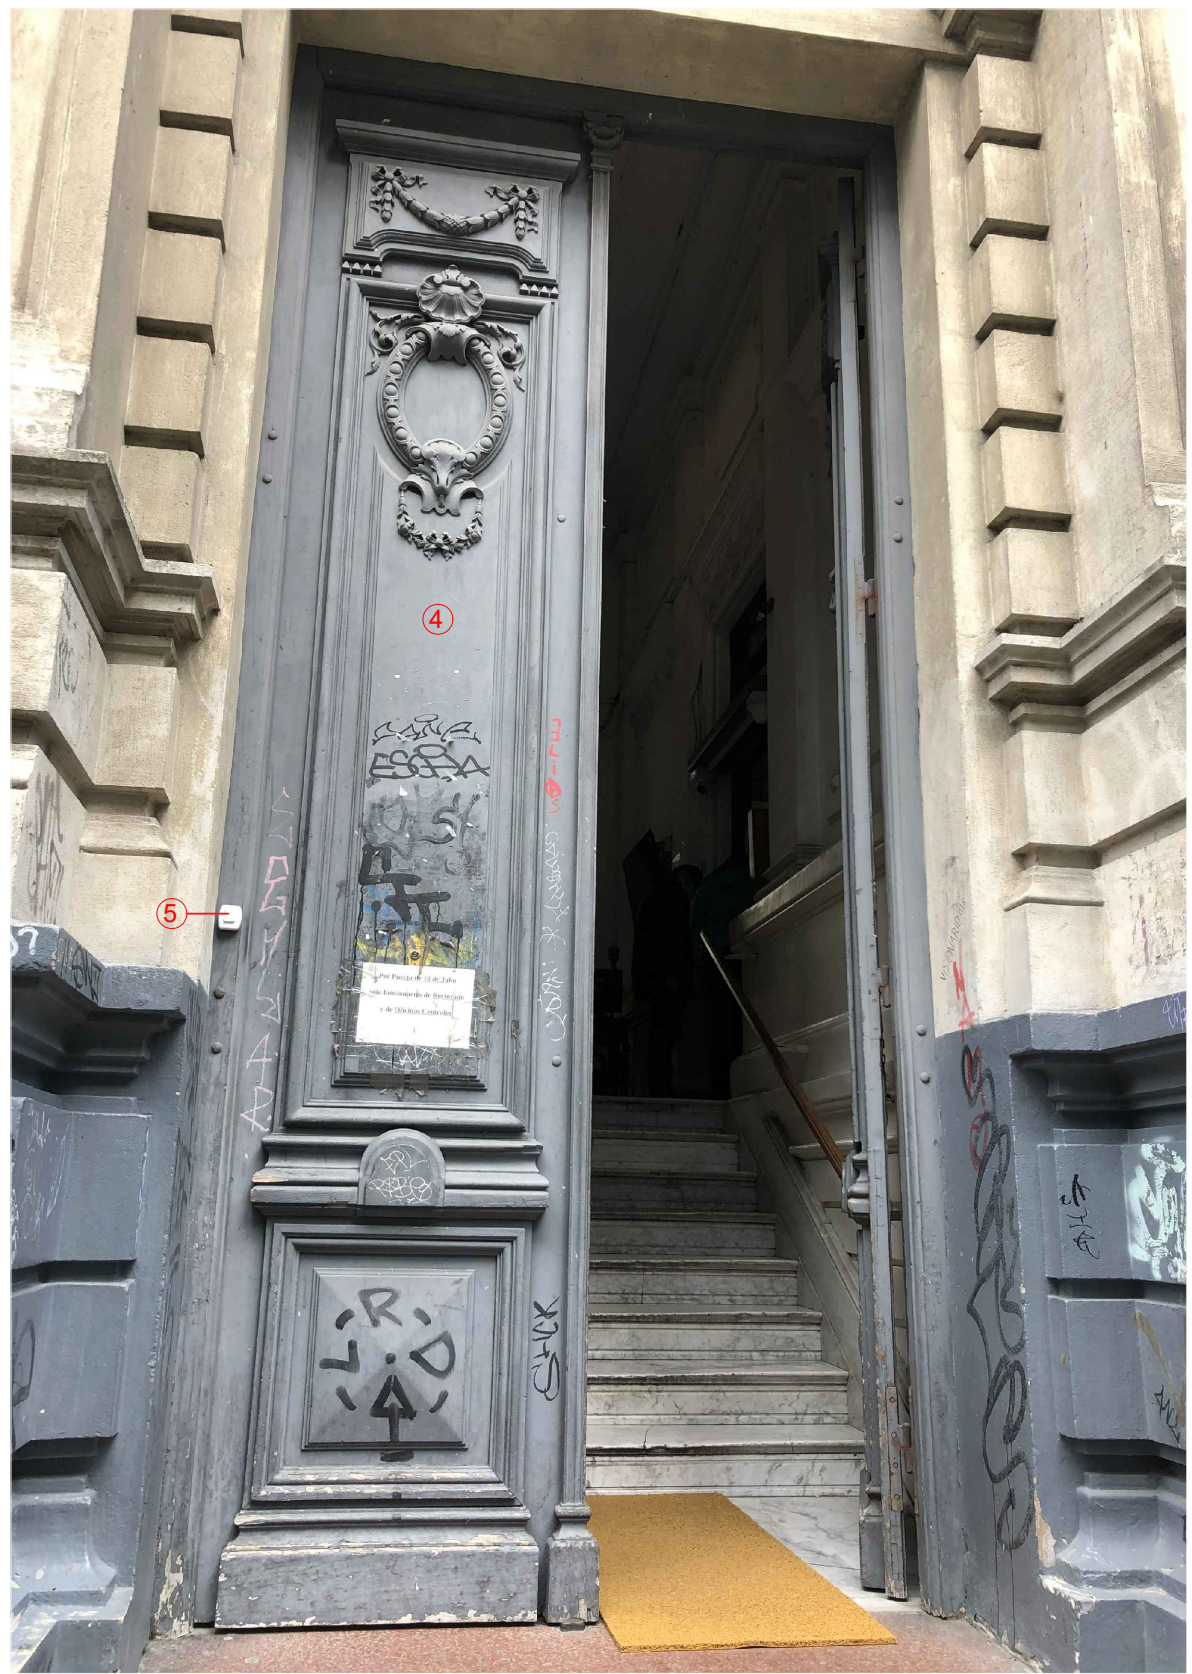
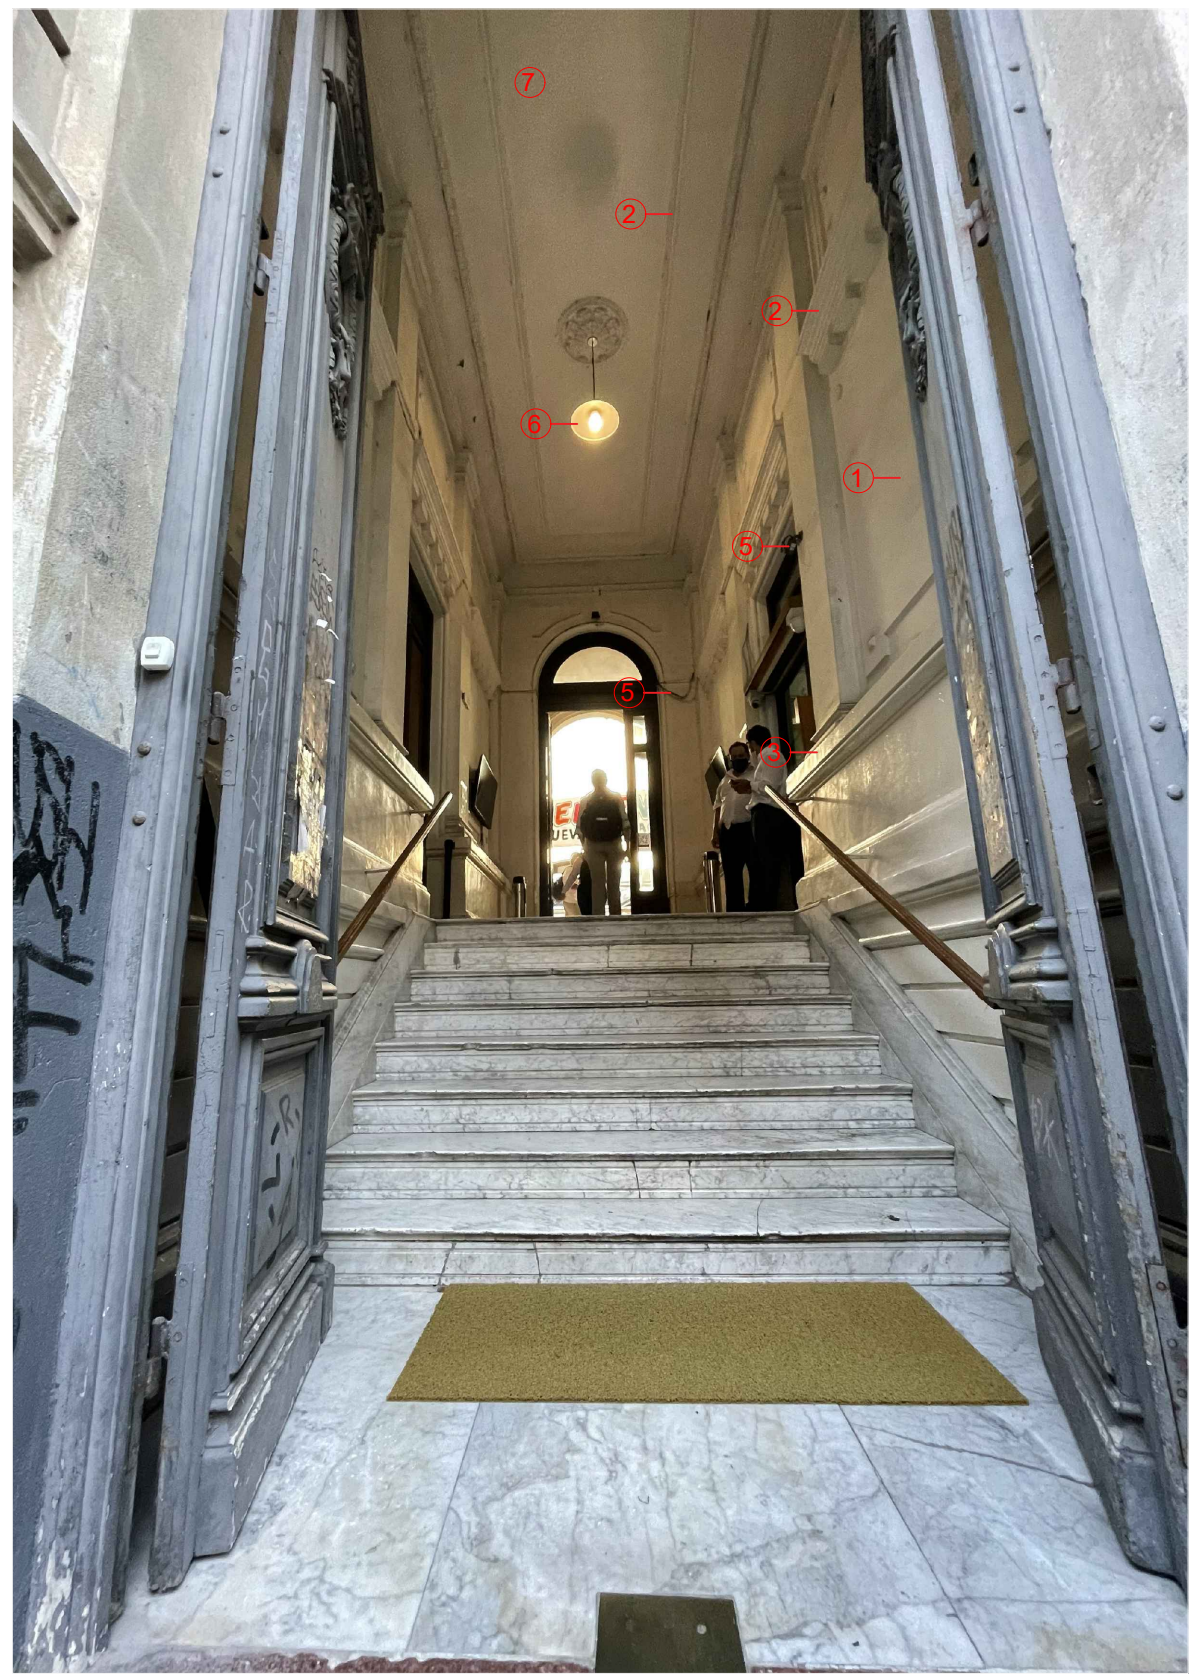
LAM. N°:  
**R14**

- ① - REVOQUES A REPARAR, Y PINTAR (VER MEMORIA)
- ② - MOLDURAS, FRISOS Y GUARDAS A REACONDITIONAR Y PINTAR (VER MEMORIA)
- ③ - BASAMENTO A REPARAR Y PINTAR (VER MEMORIA)
- ④ - ABERTURAS A REPARAR Y PINTAR
- ⑤ - TENDIDOS ELÉCTRICOS A REGULARIZAR
- ⑥ - LUMINARIA A RETIRAR Y SUSTITUIR
- ⑦ - CIELORRASO A REACONDITIONAR Y PINTAR

**Cielorraso:** Se estima son del tipo yeso proyectado sobre tabillas de madera con molduras de yeso aplicadas y rosetón central.

- Trabajos a realizar:
1. Limpieza con aire a presión
  2. Control de riesgo y retiro de sectores deteriorados
  3. Reparación de fisuras en revoque y sectores faltantes
  4. Pintura

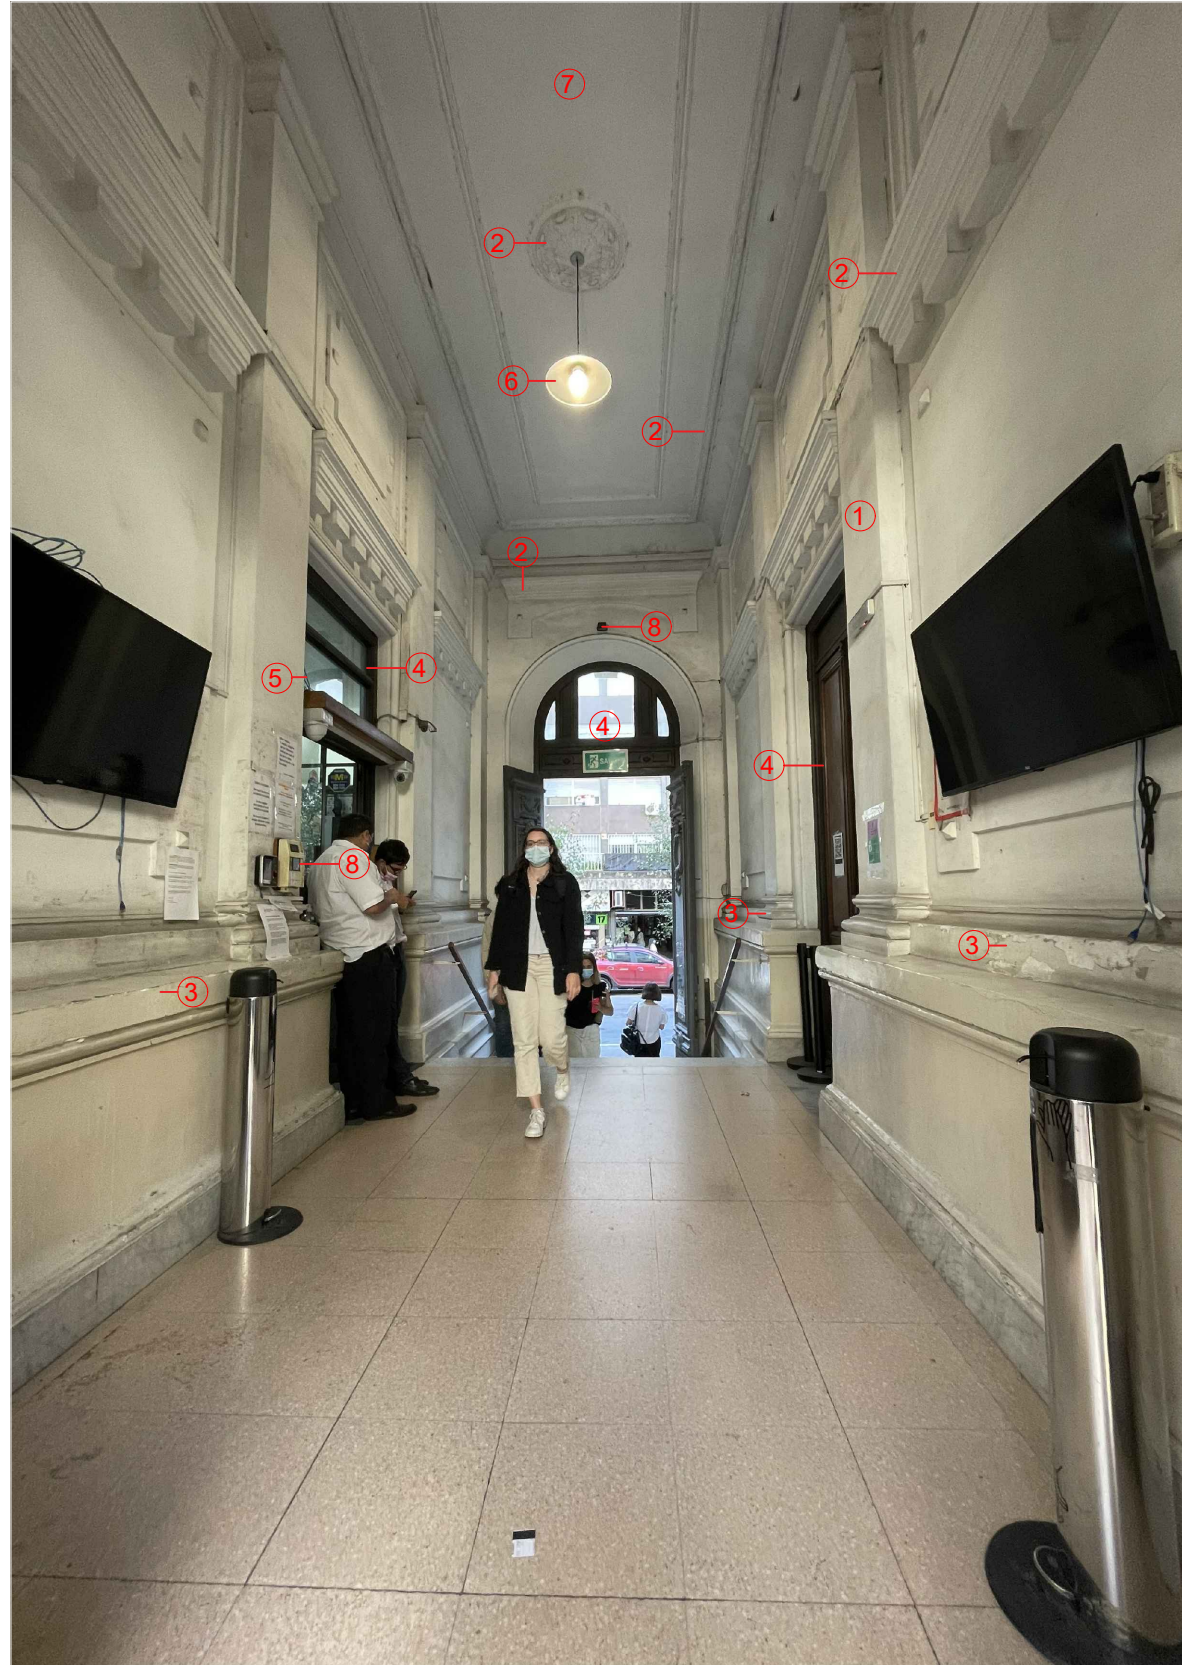
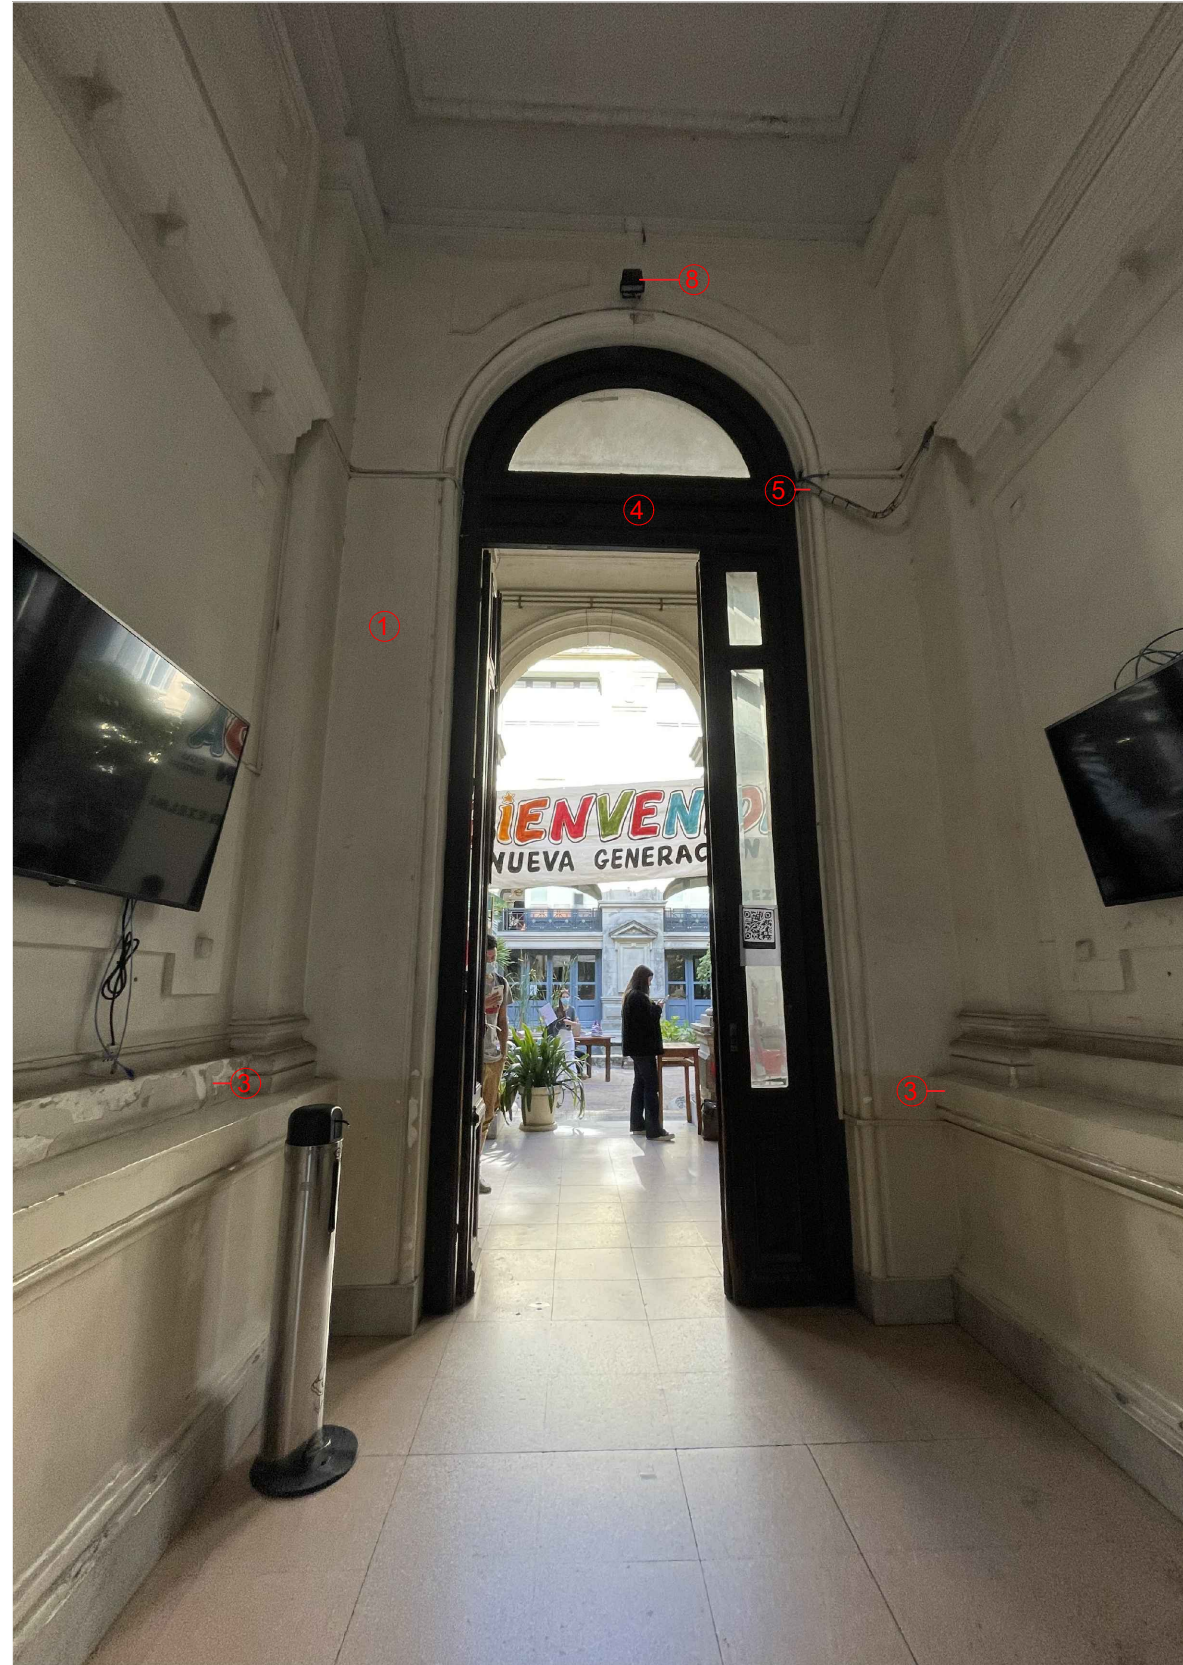
- ① - REVOQUES A REPARAR, LIMPIAR Y PINTAR (VER MEMORIA)
- ② - MOLDURAS, FRISOS Y GUARDAS A LIMPIAR Y PINTAR (VER MEMORIA)
- ③ - BASAMENTOS DE COLUMNAS A REPARAR Y PINTAR (VER MEMORIA)
- ④ - ABERTURAS A REPARAR Y PINTAR
- ⑤ - TENDIDOS ELÉCTRICOS A REGULARIZAR
- ⑥ - LUMINARIA A RETIRAR Y SUSTITUIR
- ⑦ - CIELORRASO A LIMPIAR Y PINTAR
- ⑧ - ELEMENTOS OBSOLETOS A RETIRAR

**Cielorraso:** Se estima son del tipo yeso proyectado sobre tabillas de madera con molduras de yeso aplicadas y rosetón central.

- Trabajos a realizar:
1. Limpieza con aire a presión
  2. Control de riesgo y retiro de sectores deteriorados
  3. Reparación de fisuras en revoque y sectores faltantes
  4. Pintura

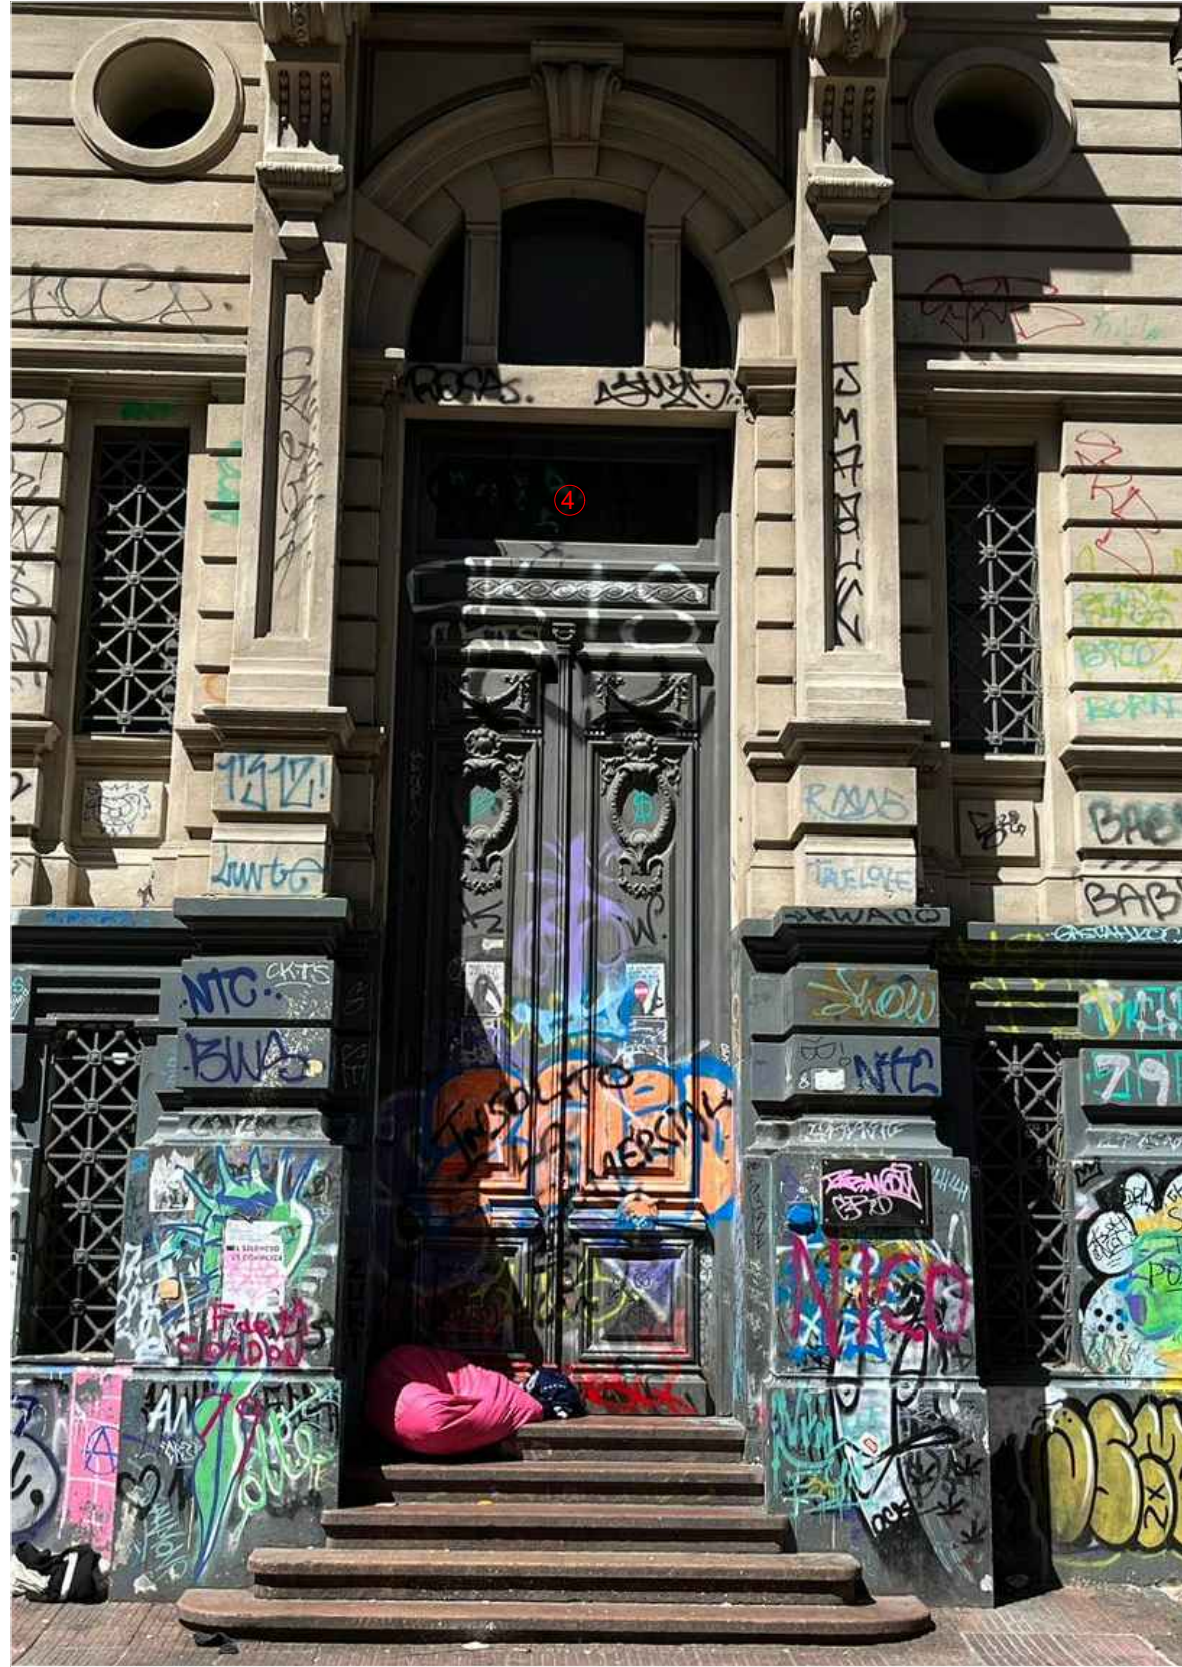
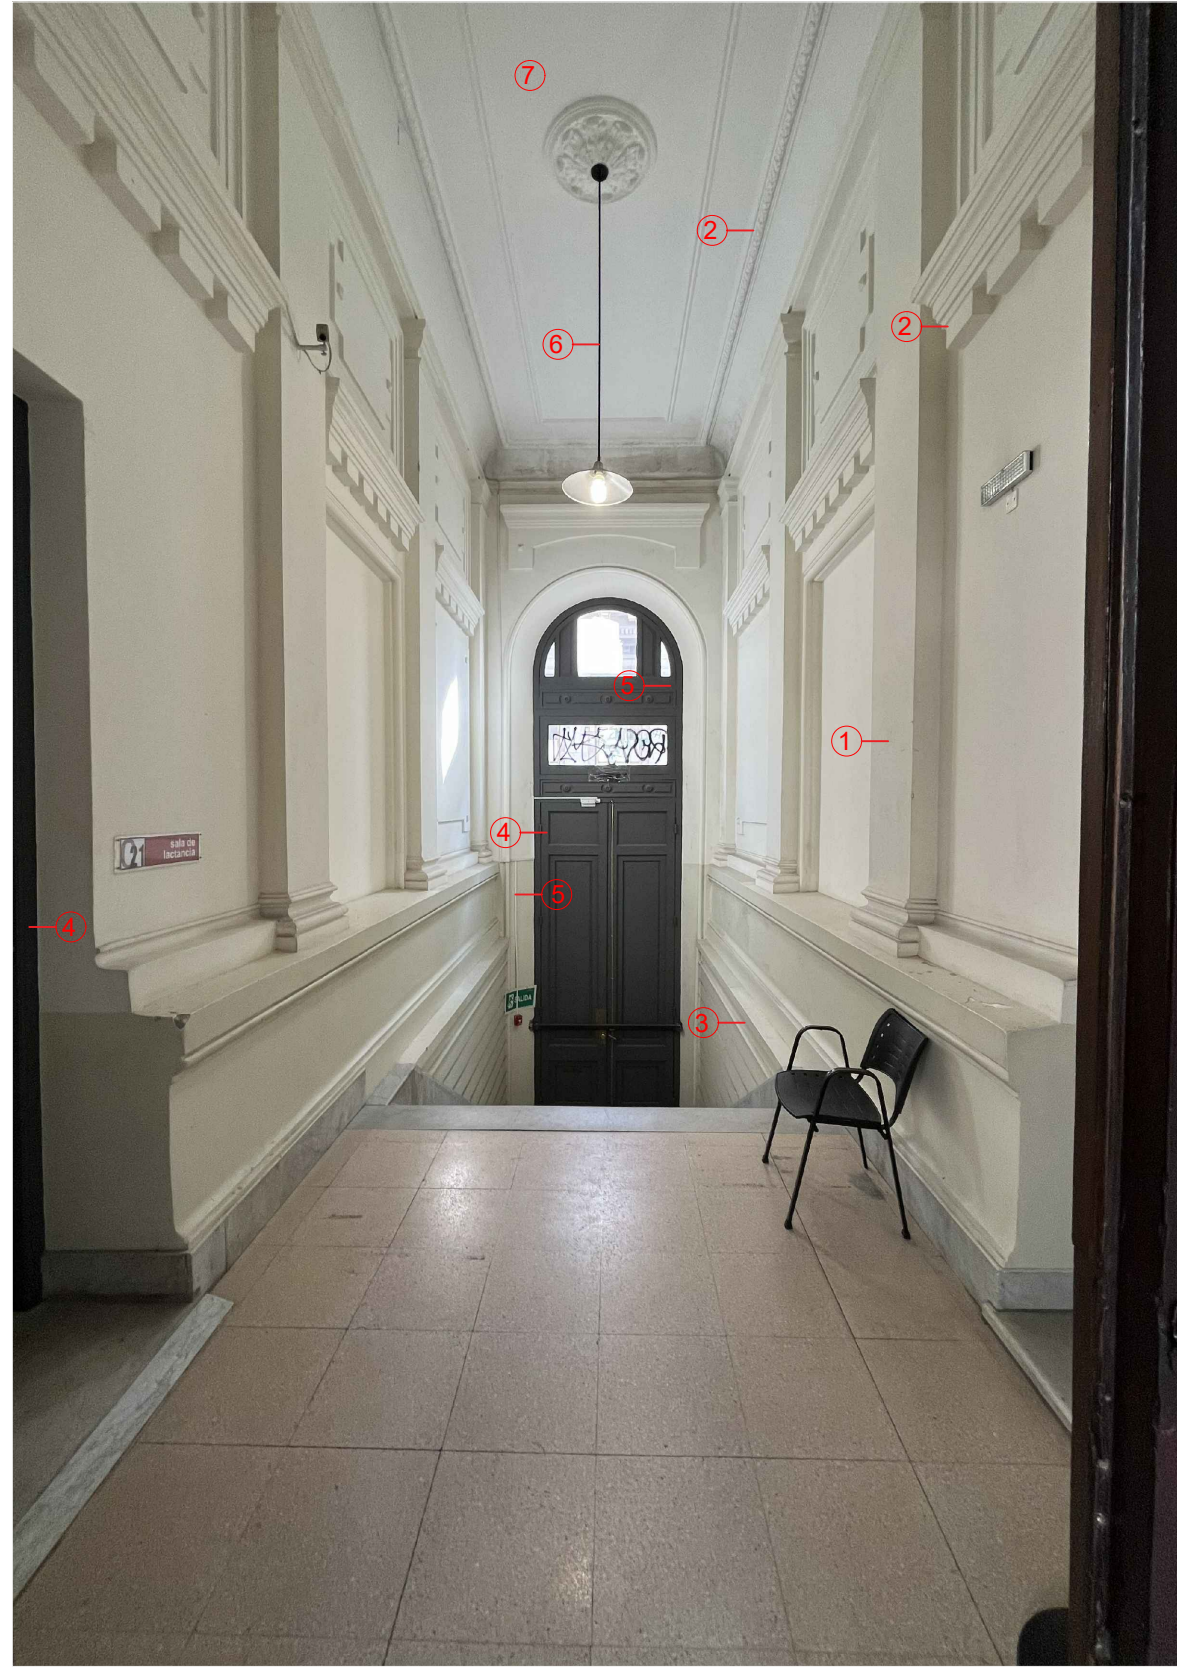
- ① - REVOQUES A REPARAR, Y PINTAR (VER MEMORIA)
- ② - MOLDURAS, FRISOS Y GUARDAS A REACONDITIONAR Y PINTAR (VER MEMORIA)
- ③ - BASAMENTO A REPARAR Y PINTAR (VER MEMORIA)
- ④ - ABERTURAS A REPARAR Y PINTAR
- ⑤ - TENDIDOS ELÉCTRICOS A REGULARIZAR
- ⑥ - LUMINARIA A RETIRAR Y SUSTITUIR
- ⑦ - CIELORRASO A REACONDITIONAR Y PINTAR

- Trabajos a realizar:
1. Limpieza con aire a presión
  2. Control de riesgo y retiro de sectores deteriorados
  3. Reparación de fisuras en revoque y sectores faltantes
  4. Pintura
