ACLARACIÓN CON CONSULTA AL LLAMADO DE REFERENCIA.

LICITACIÓN Nº 26/002/2016. PP. DISEÑO Y CONSTRUCCIÓN DE HASTA 45 VIVIENDAS Y SALÓN DE USOS MÚLTIPLES (S.U.M.) PARA ACTIVOS, EN TERRENO PROPIEDAD DEL MVOTMA EN LA CIUDAD DE MONTEVIDEO

INFORME SOBRE CONTAMINACIÓN DEL SUELO

ANÁLISIS DE AFECTACIÓN AMBIENTAL PASADA O PRESENTE,
SOBRE PREDIO SELECCIONADO PARA CONSTRUCCIÓN DE VIVIENDAS
UBICADO EN NUEVA YORK Y YÍ
(Padrón N° 13.150, Montevideo)

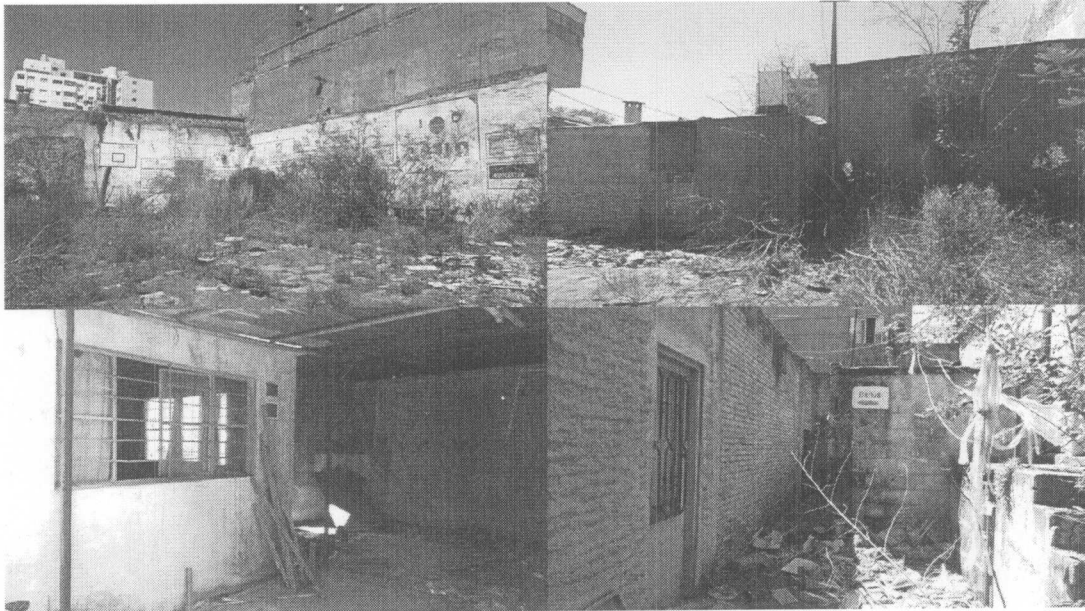
Figura 6. Imágenes del interior de las instalaciones

Según el relevamiento realizado, el 100% del suelo se encuentra hormigonado, tanto en pisos exteriores como interiores. El espesor promedio del hormigón presente (verificado en los cateos realizados) es de 10 cm.

Se evidencia la presencia de vegetación característica de sitios abandonados, como árboles crecidos desde las uniones de las losas hormigonadas o enredaderas en las paredes y pisos. Ninguna de estas especies posee relevancia para su conservación.

Se constató gran presencia de residuos electrónicos como teclados, CD, disquetes, tóners y partes internas de computadoras. Puede estimarse que se utilizó este predio, en condiciones de abandono, para disponer este tipo de residuos evitando la gestión correspondiente.

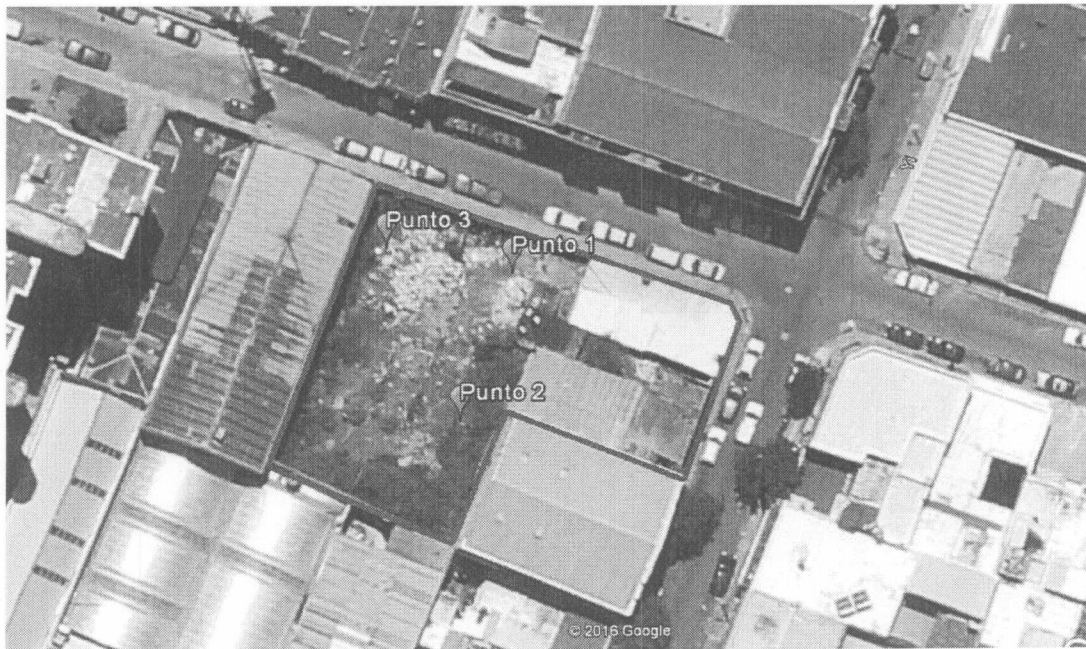
Figura 12. Ubicación de los puntos de muestreo.

En el punto 1 se observó a 1,3 m de profundidad una gran cantidad de aceite en la muestra que consistía básicamente de arena. Este aceite se encontró en toda la columna, incluso en la muestra de 2,3 m. Esta arena difería del material de los otros dos puntos, que presentaban restos de ladrillos y escombros, por lo que podría haberse usado como relleno en el área del punto 1. Se separó una muestra de la profundidad 1,3 m para analizar en el caso de que la muestra de 1,2 m no arroje resultados positivos en hidrocarburos. El aceite no se evidenció en los puntos 2 y 3.

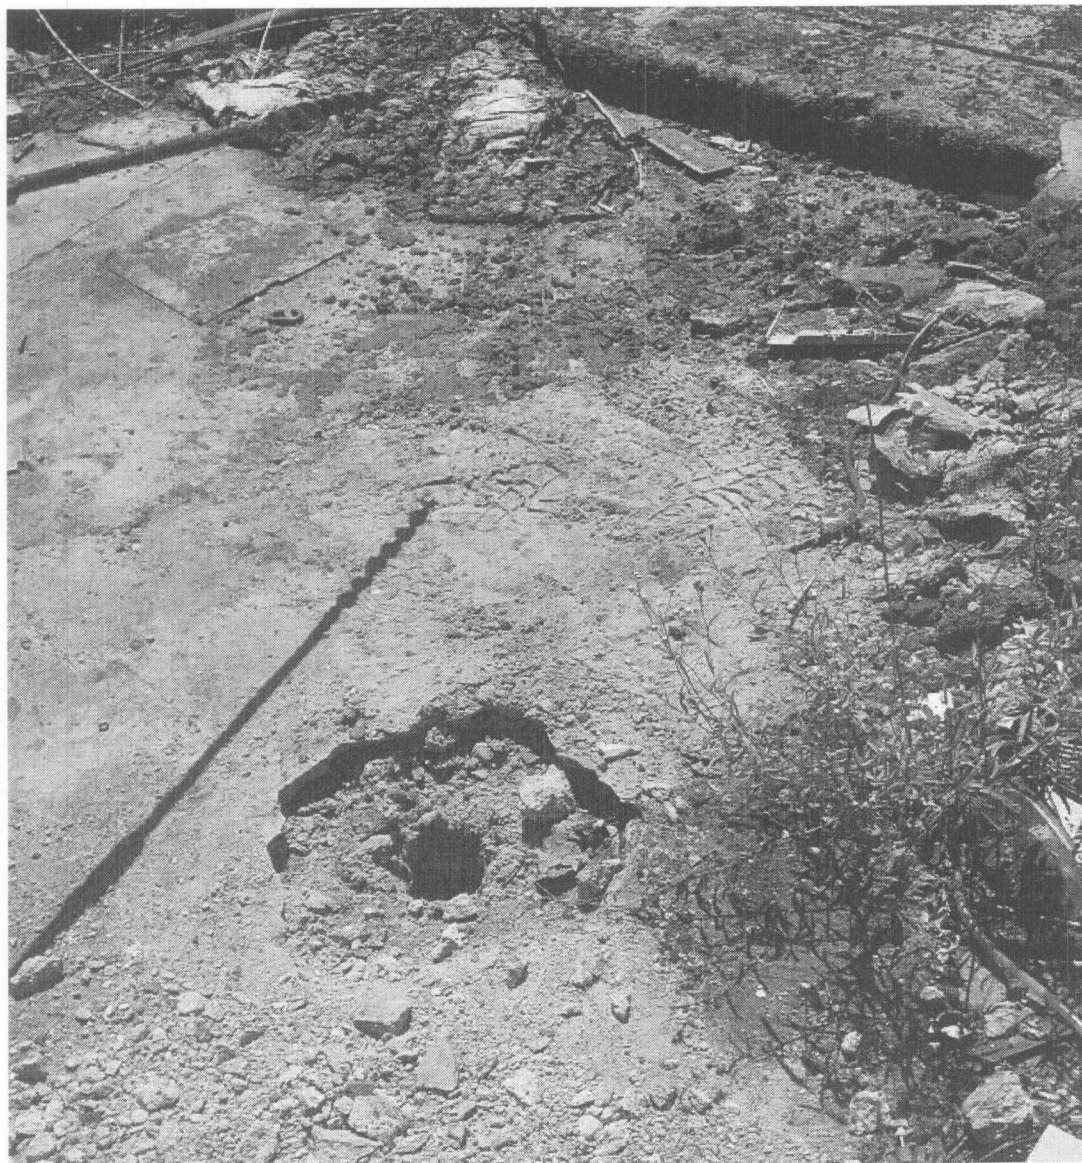
Figura 13. Fotografía del punto de muestreo N° 3. Se observa además el taladro americano con el que se extrajeron las muestras.

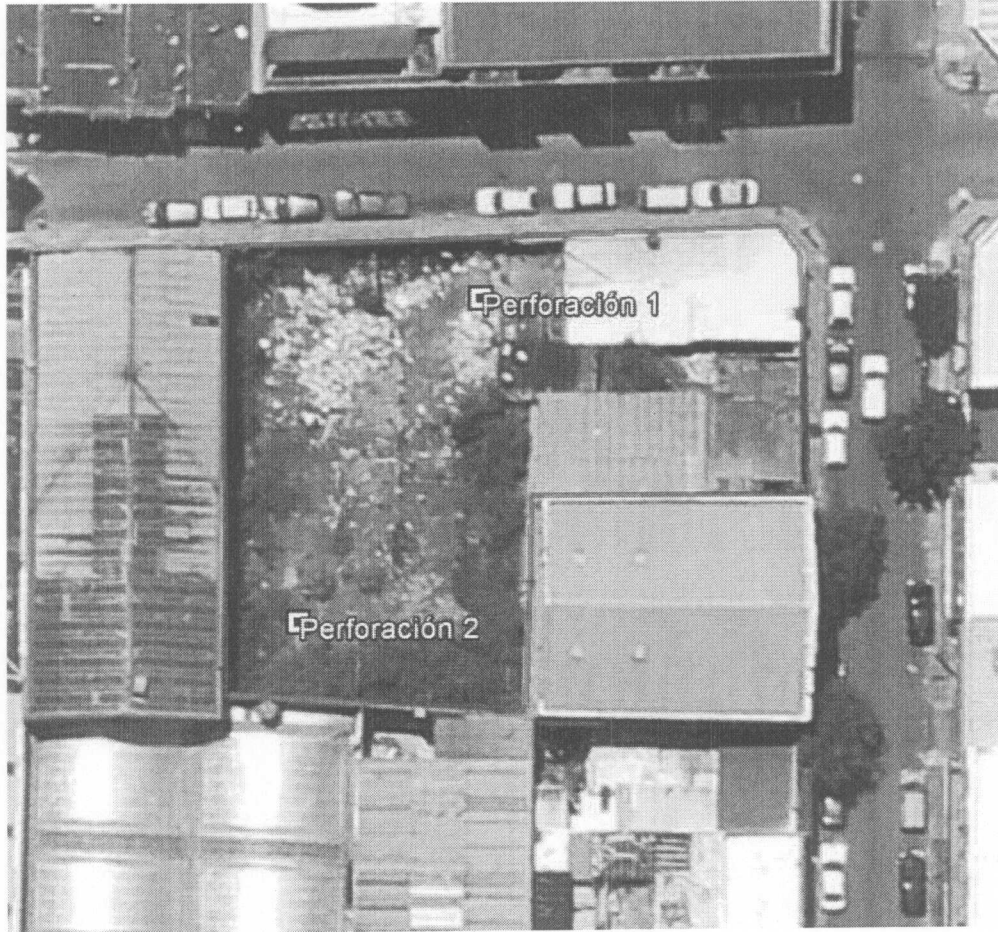
Figura 3.

De acuerdo a lo programado en el predio en estudio se efectuaron dos perforaciones, figura 3, (adecuadamente distribuidas para cubrir convenientemente la zona a edificar) mediante taladro manual ("pala americana"), con ensayos de Penetración Normal ("SPT", Norma A.S.T.M. D1586) a cada metro de profundidad. Estas perforaciones estaban programadas para continuarse hasta los 8-8.50 metros.
