DEPARTAMENTO TECNICO DE LA ARMADA

TEMA: REPARACION DE AZOTEAS

SECTOR: EDIFICIO PRINCIPAL

ASUNTO: INFORME

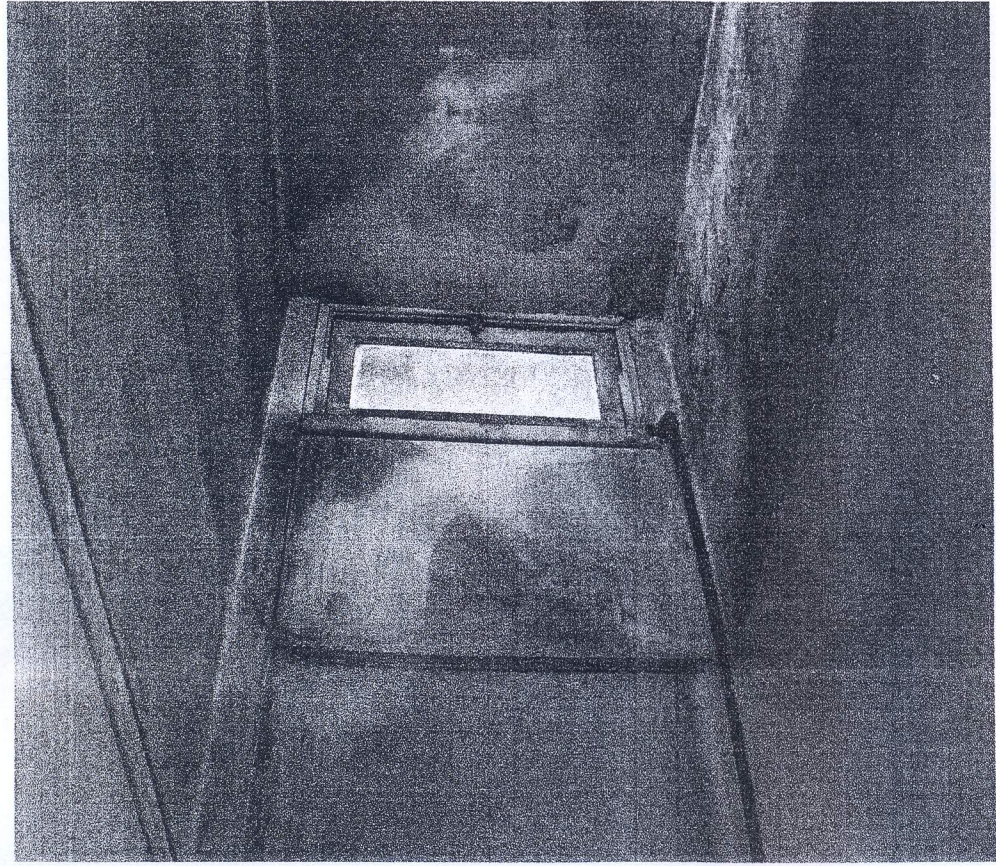
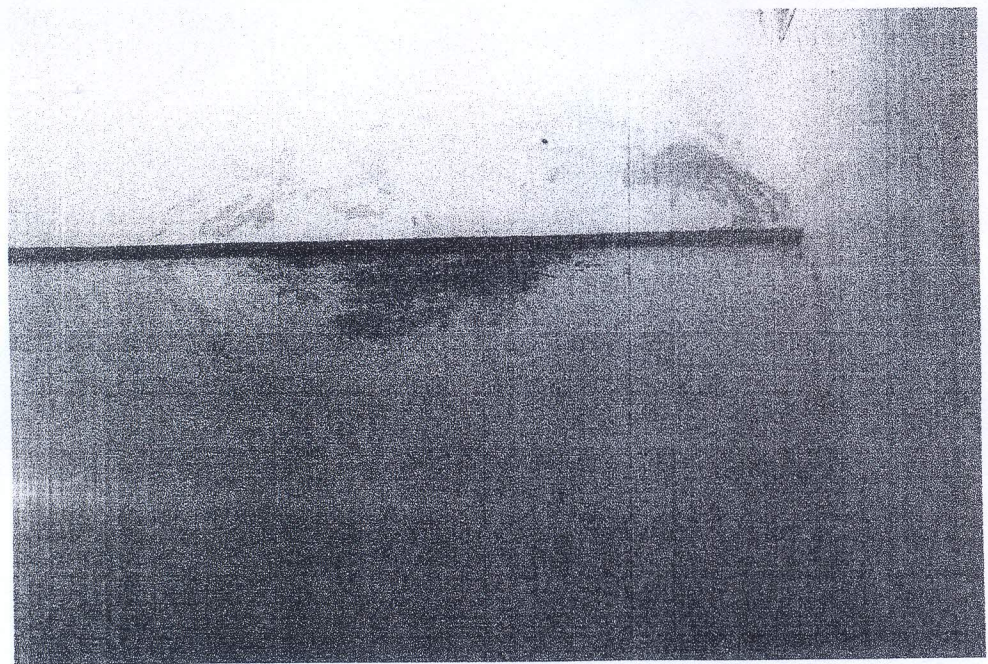
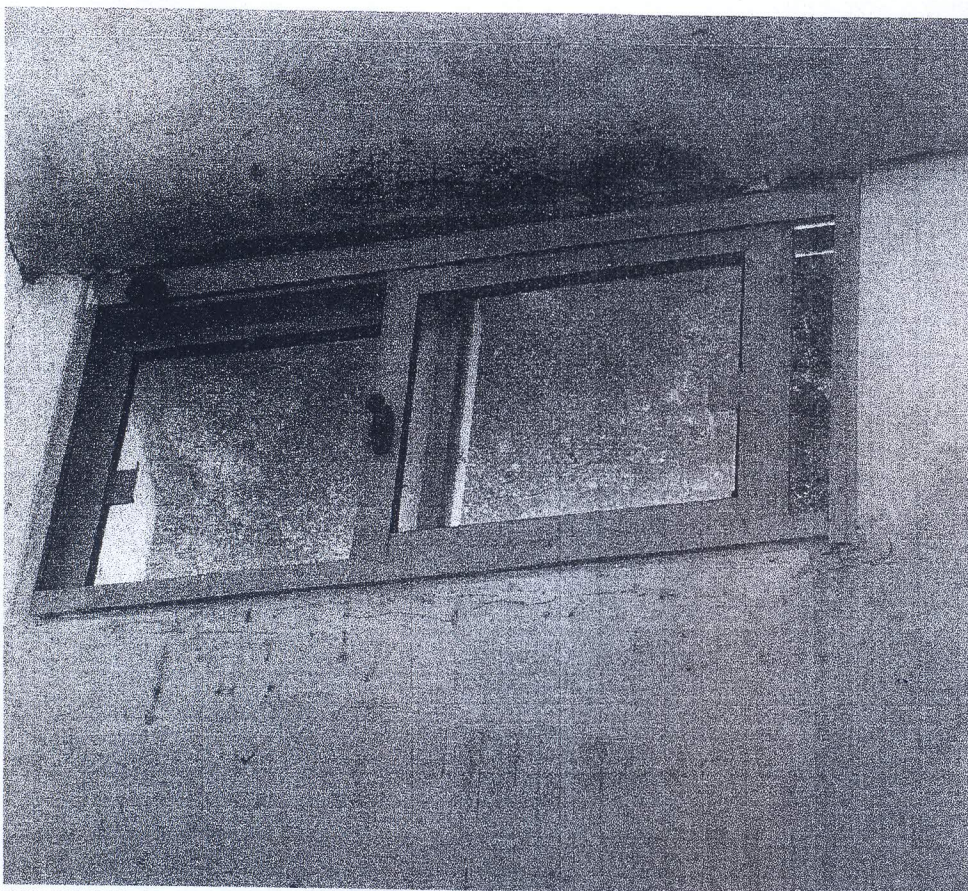
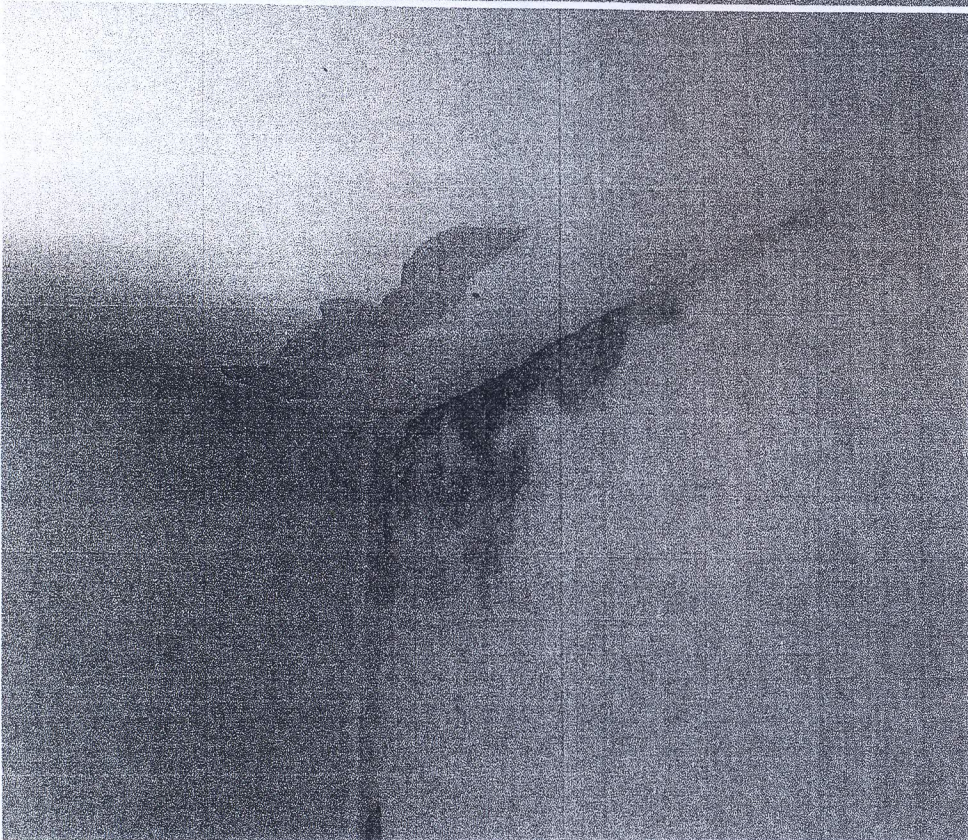
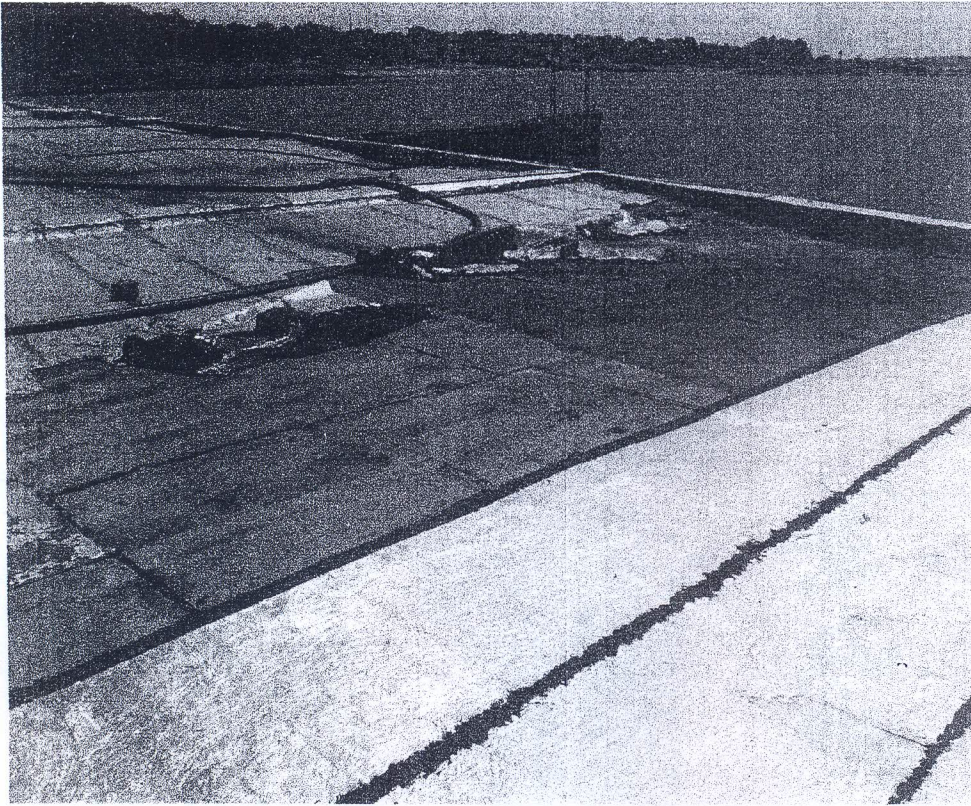
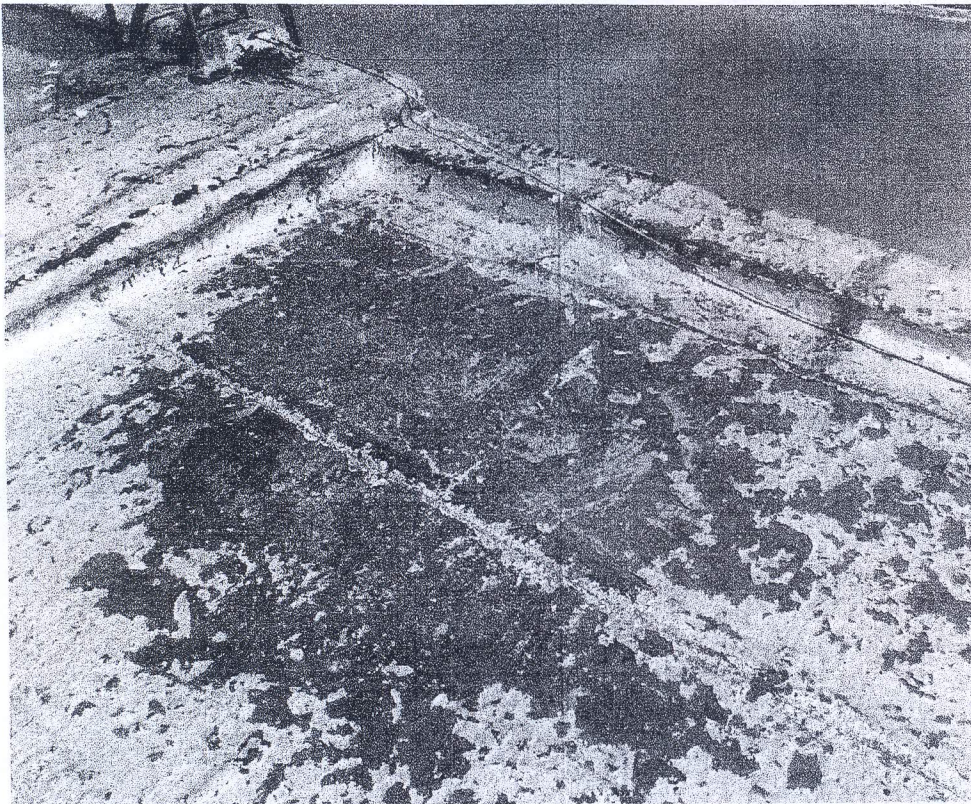
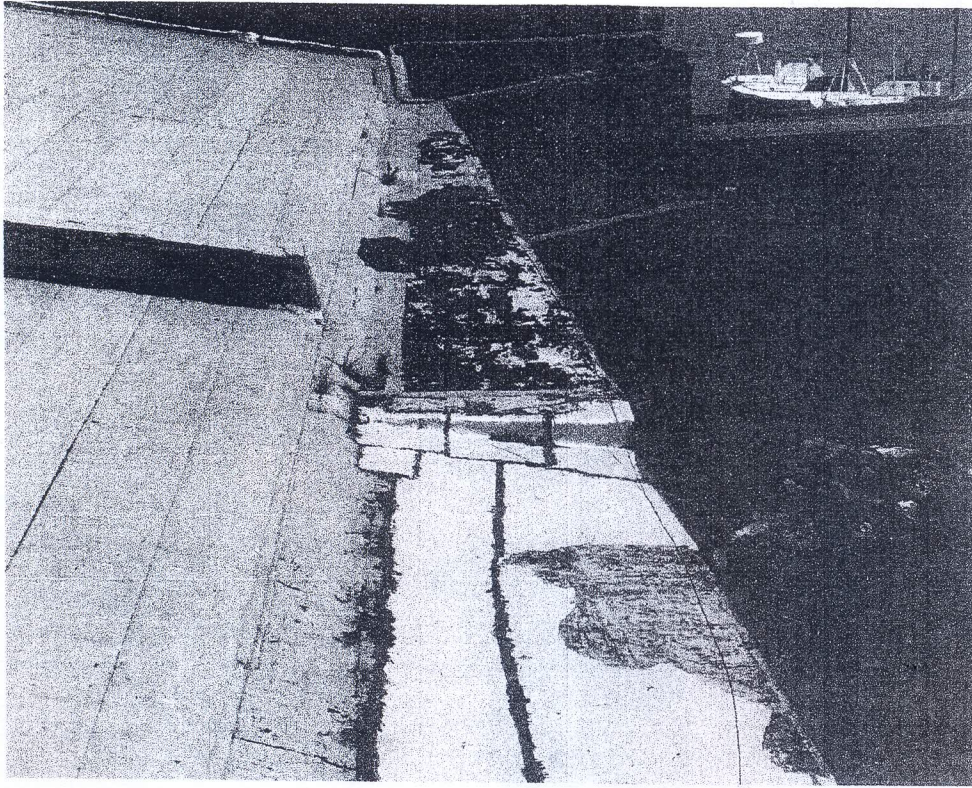
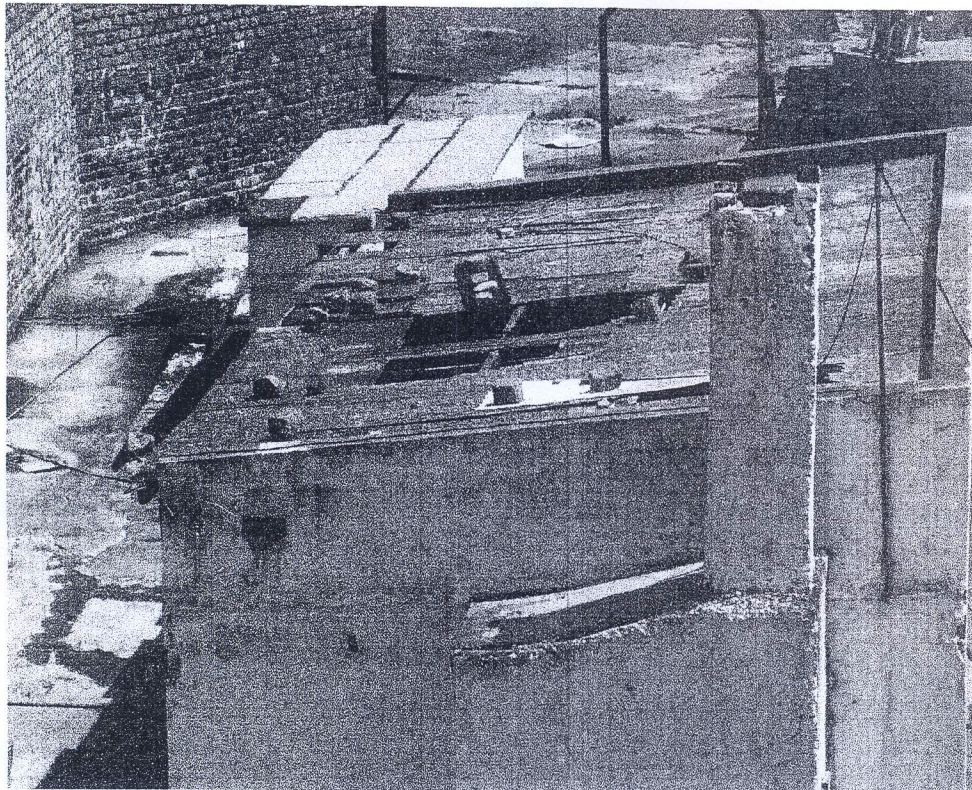
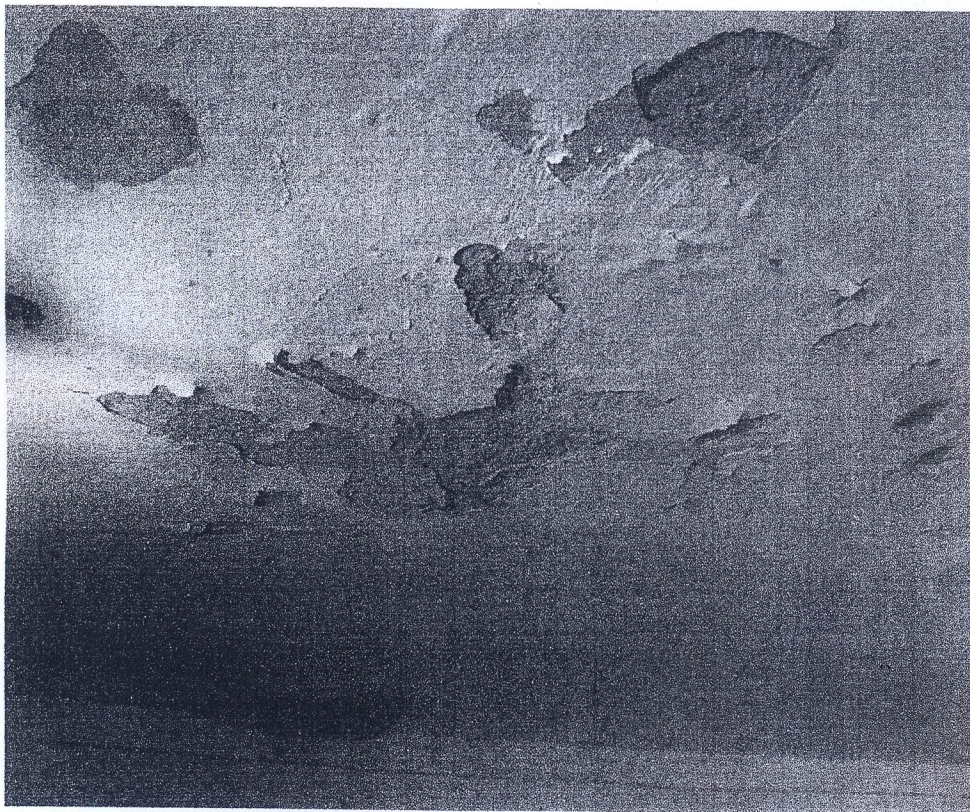
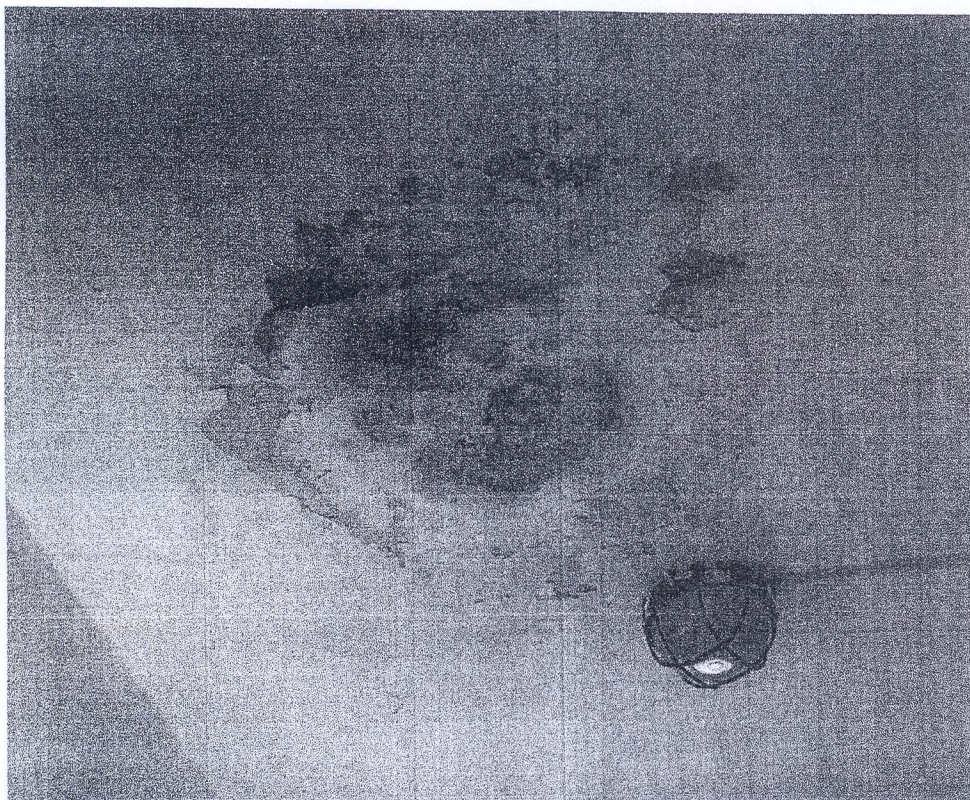
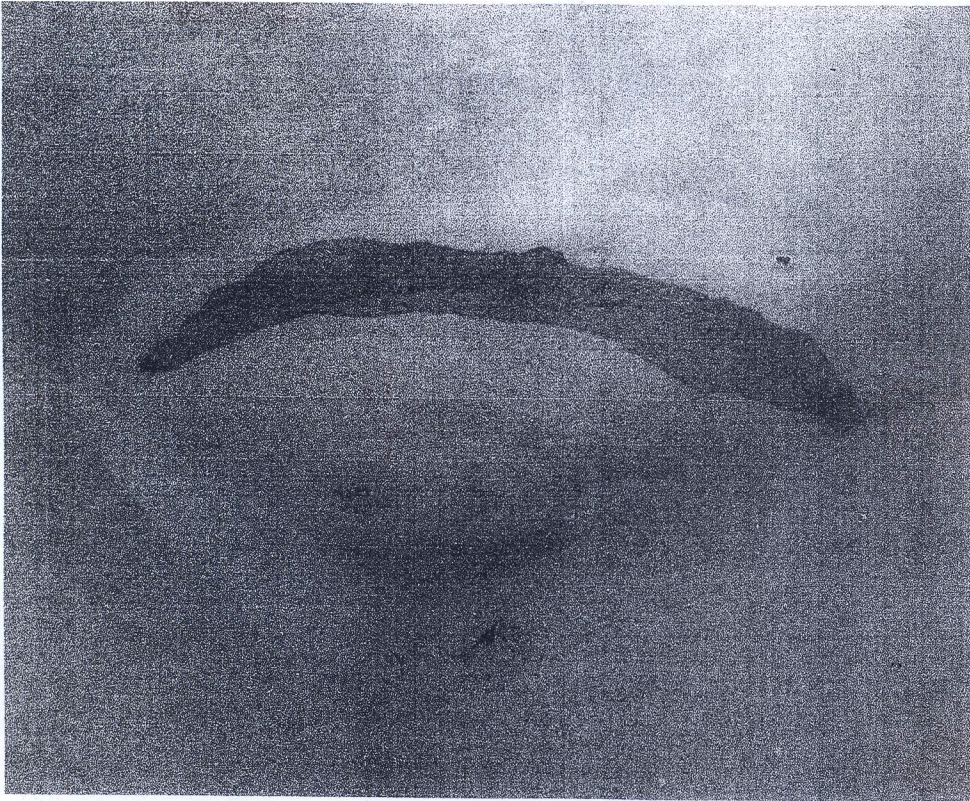
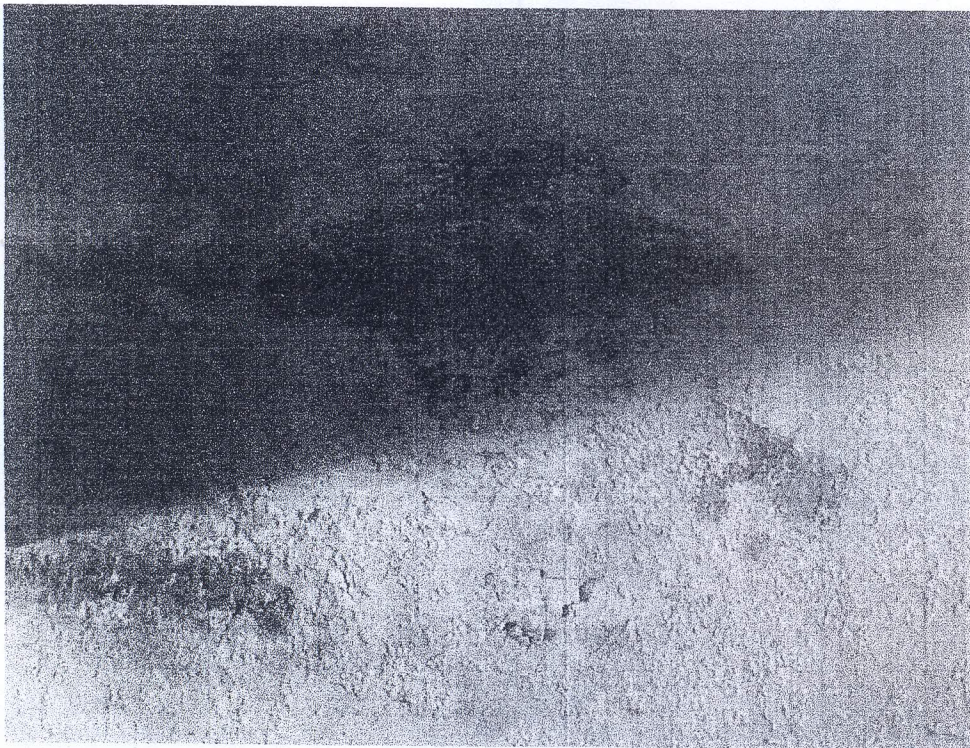
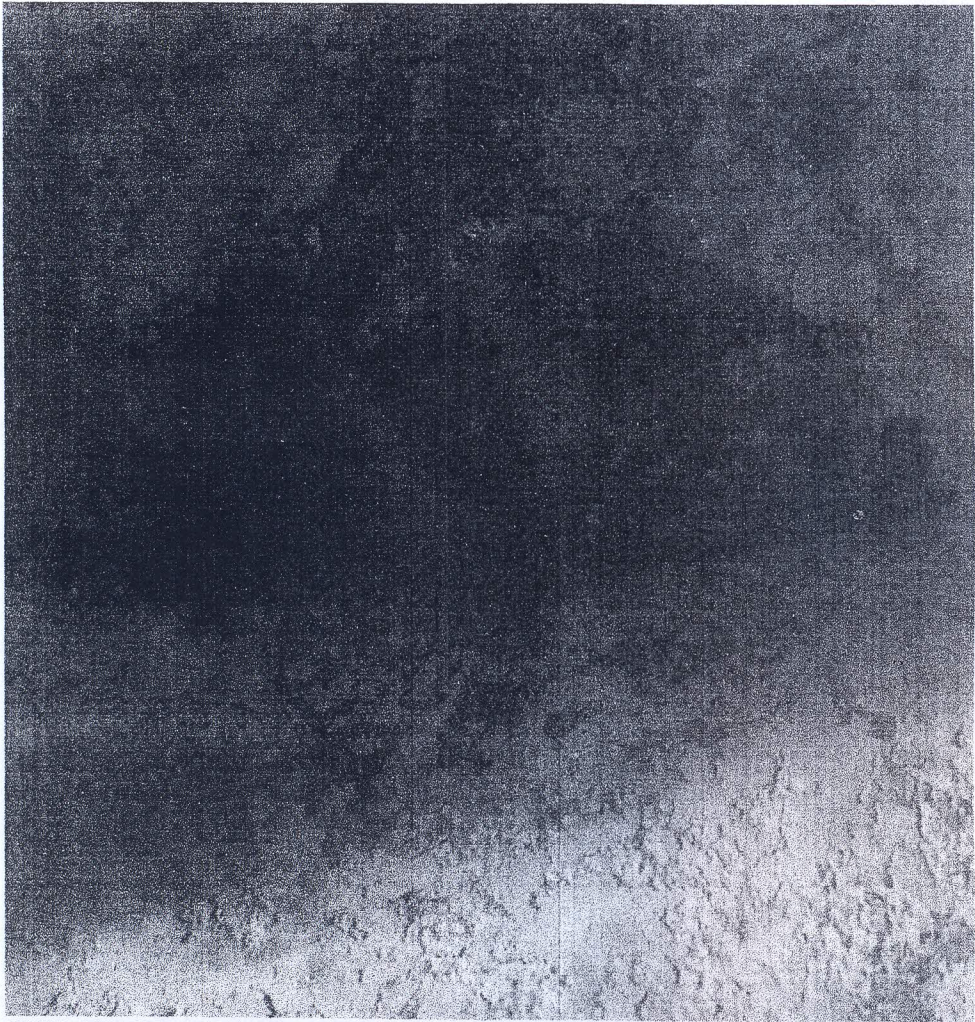
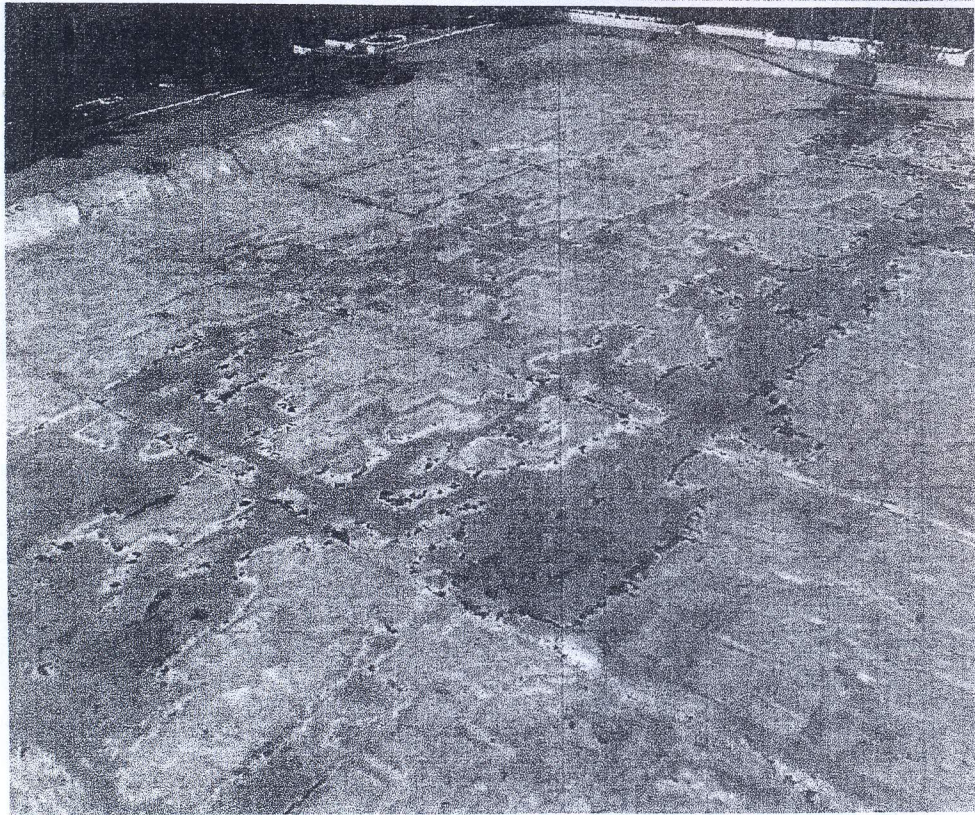
**ANEXO B:**

*Inspeccionada la azotea se puede ver que la membrana presenta deterioro en varios sectores, ya paso su vida útil, además de estar muy expuesta a las inclemencias climáticas, tiene tendido de cables, colocación de torretas, etc, presenta fisuras, levantamiento y hundidos. Se notan claramente sectores donde el agua se estanca.*

**SE ADJUNTAN FOTOS A MODO DE EVALUACION VISUAL.**

*1 – Remoción de membrana por paños.*

*2 - Verificar pendientes para que las aguas sean bien direccionadas. En algunos casos se deberán rehacer para lograr un buen escurrimiento.*

*3 – Sellar grietas, oquedades y demás problemas que pueda presentar la carpeta sobre el relleno para que cuando reciba la nueva membrana la misma quede pareja y bien pegada.*

*4 – Reparación de todos los pretiles que estuvieran en mal estado y conformación de los mismos en caso de ser necesario. Se deberá tener especial cuidado en la estanqueidad de las bajadas.*

*5 - Para la colocación de la membrana se deberían seguir los siguientes pasos: Colocar imprimación en toda la superficie con dos manos de dilución asfáltica al solvente.*

*Impermeabilizar con membrana asfáltica SIKA 40 APNC (38 kg) o similar. La misma deberá ser adherida en toda su superficie al sustrato y entre sí mediante soldadura a fuego de soplete. Los solapes no serán menores a 8 cm. La colocación deberá realizarse de acuerdo a la norma UNIT 1065:2000. Es muy importante que se realicen los solapes y que la membrana sea pegada en toda su superficie.*
