UNIVERSIDAD DE LA REPÚBLICA
DIRECCIÓN GENERAL DE ARQUITECTURA

DIRECTOR: ARQ. JUAN PEDRO URRUZOLA	SERVICIO: FACULTAD DE VETERINARIA	LAM. N°: A01
PROYECTO: ARQ. FERNANDA GOYOS ARQ. NICOLÁS MOREIRA	UBICACIÓN: INSTITUTO DE INVESTIGACIONES PESQUERAS	ESCALA: 1:150
EQUIPO: ARQ. CRISTINA BONIFACINO ARQ. MAGDALENA CETRULO ARQ. AGUSTINA PAREJA ARQ. MARIA VICTORIA PUPPO	DESCRIPCIÓN: IMPERMEABILIZACIÓN Y REPARACIÓN DE PRETILES PLANTA GENERAL DE CUBIERTA	FECHA: AGOSTO.2018

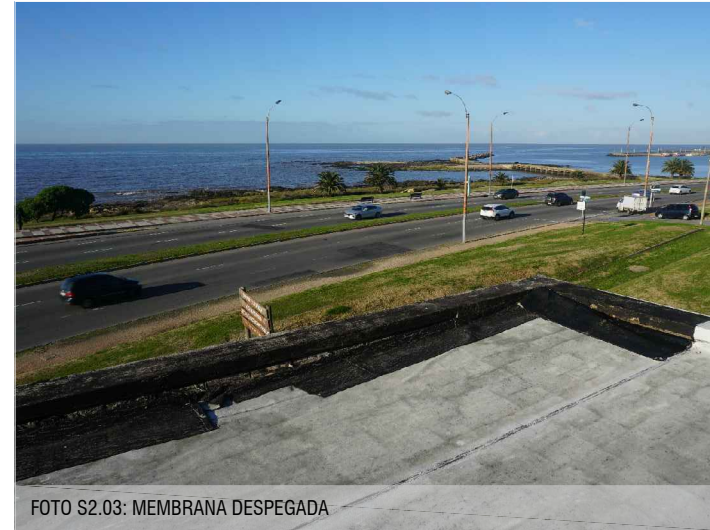
FOTO S2.03: MEMBRANA DESPEGADA

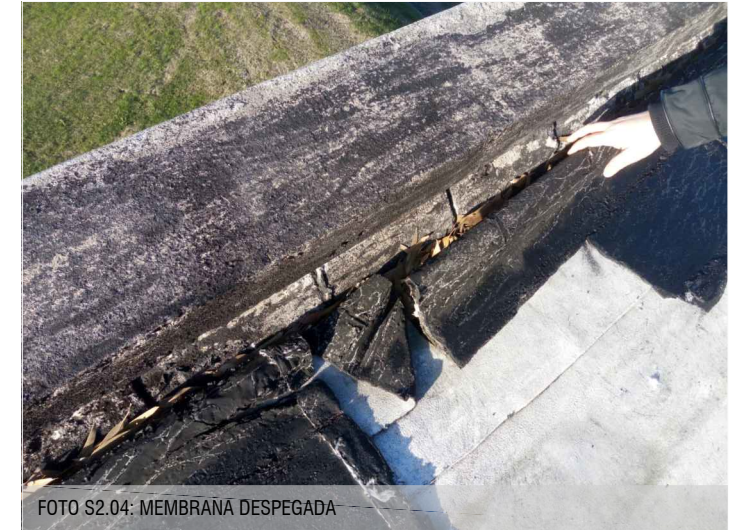
FOTO S2.04: MEMBRANA DESPEGADA

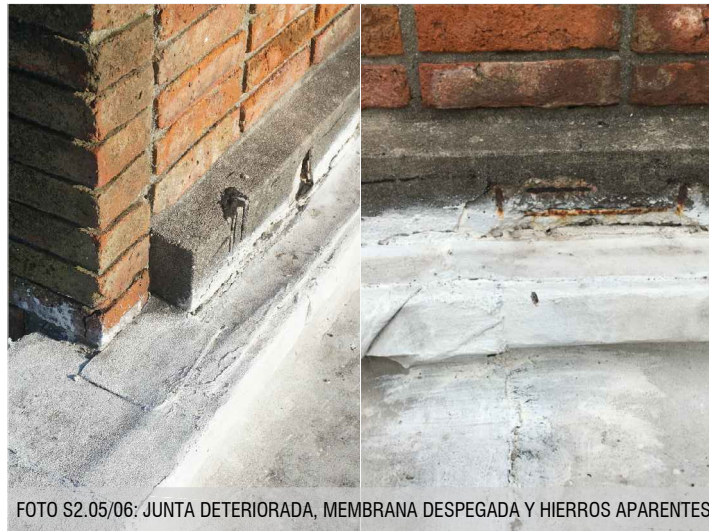
FOTO S2.05/06: JUNTA DETERIORADA, MEMBRANA DESPEGADA Y HIERROS APARENTES

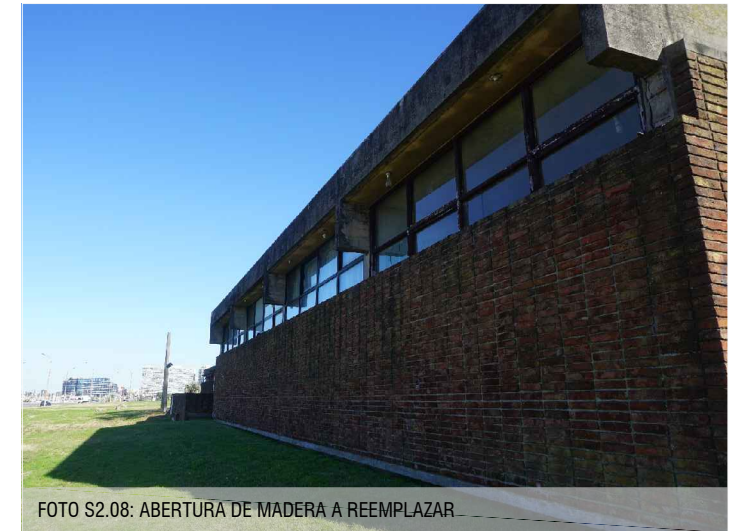
FOTO S2.08: ABERTURA DE MADERA A REEMPLAZAR

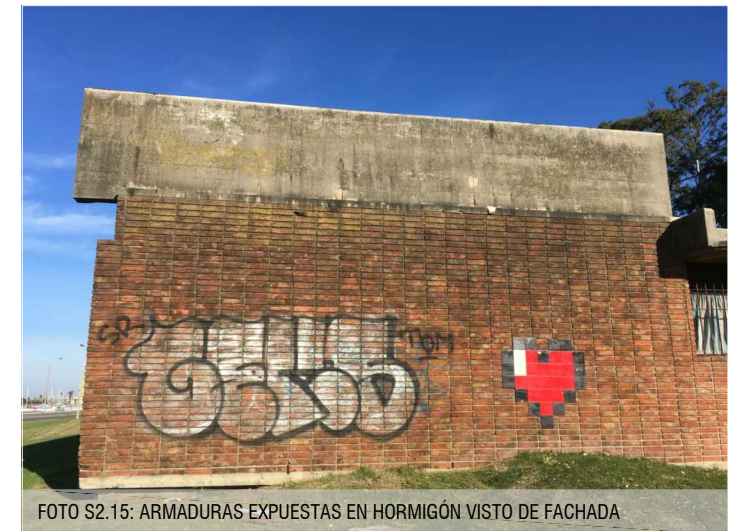
FOTO S2.15: ARMADURAS EXPUESTAS EN HORMIGÓN VISTO DE FACHADA

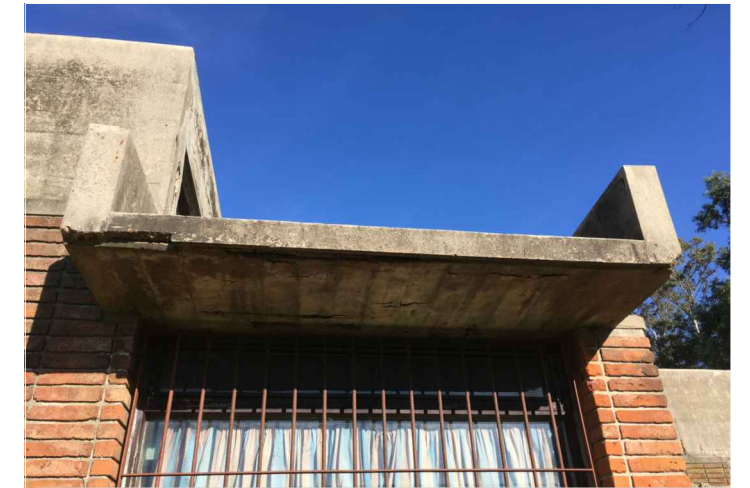
FOTO S3.04: ARMADURAS EXPUESTAS EN HORMIGÓN VISTO DE FACHADA

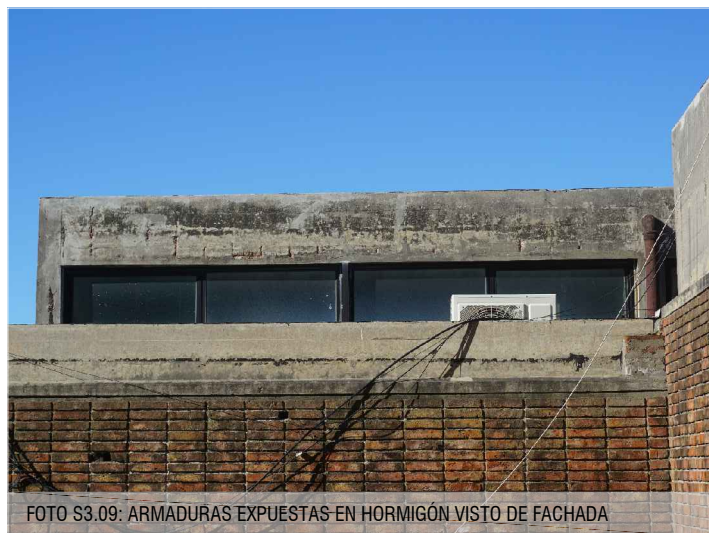
FOTO S3.09: ARMADURAS EXPUESTAS EN HORMIGÓN VISTO DE FACHADA

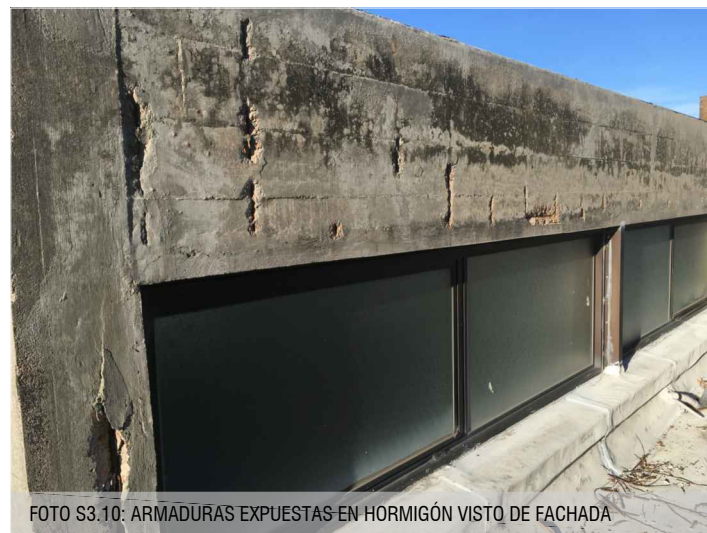
FOTO S3.10: ARMADURAS EXPUESTAS EN HORMIGÓN VISTO DE FACHADA

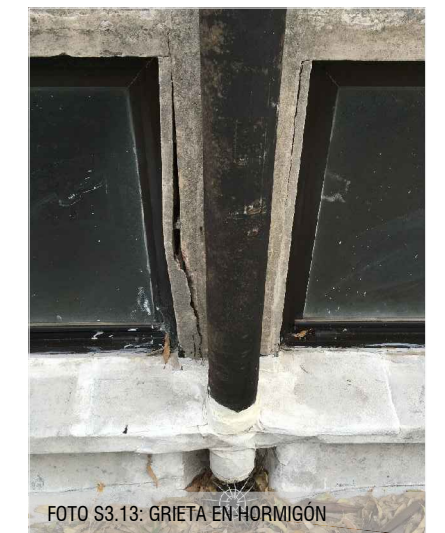
FOTO S3.13: GRIETA EN HORMIGÓN

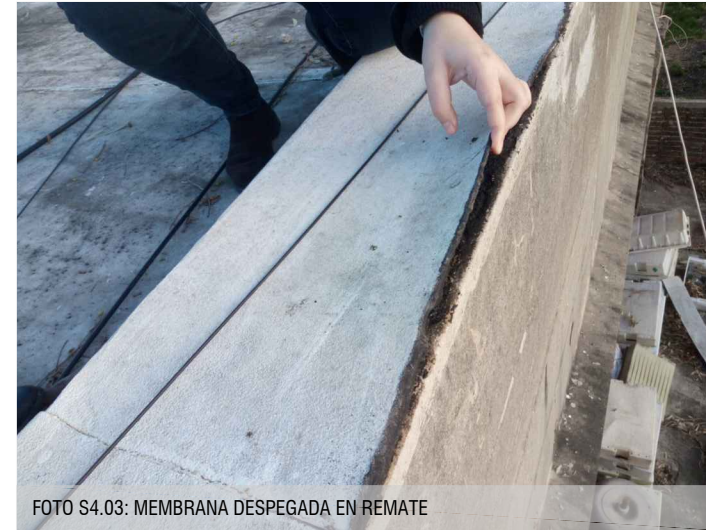
FOTO S4.03: MEMBRANA DESPEGADA EN REMATE

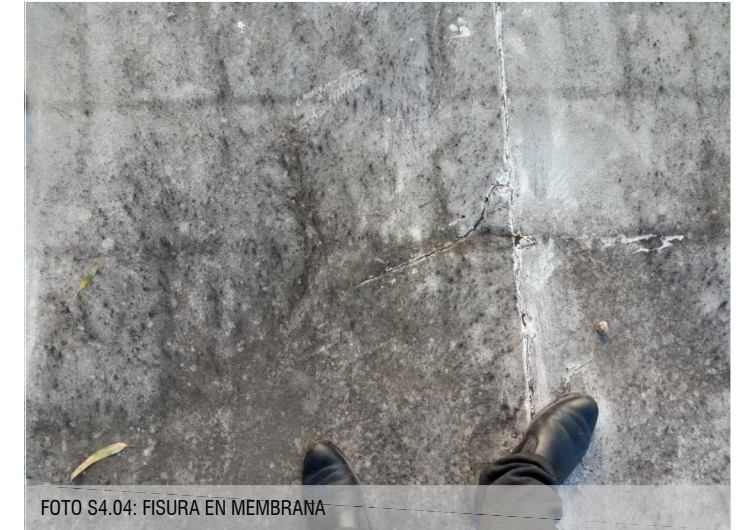
FOTO S4.04: FISURA EN MEMBRANA

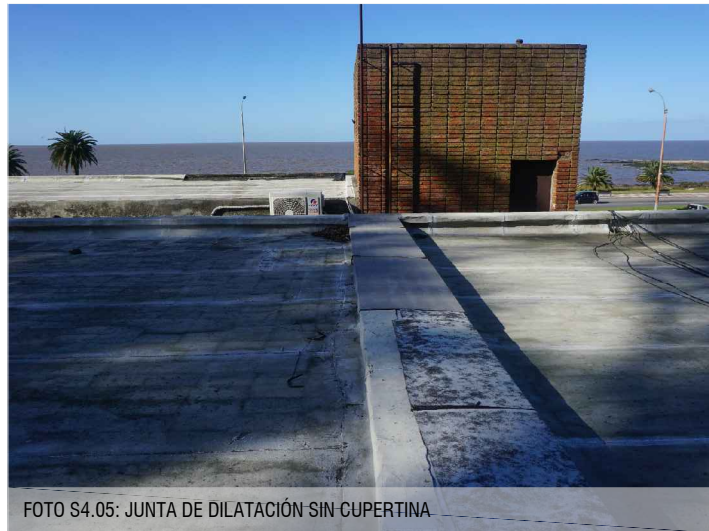
FOTO S4.05: JUNTA DE DILATACIÓN SIN CUPERTINA

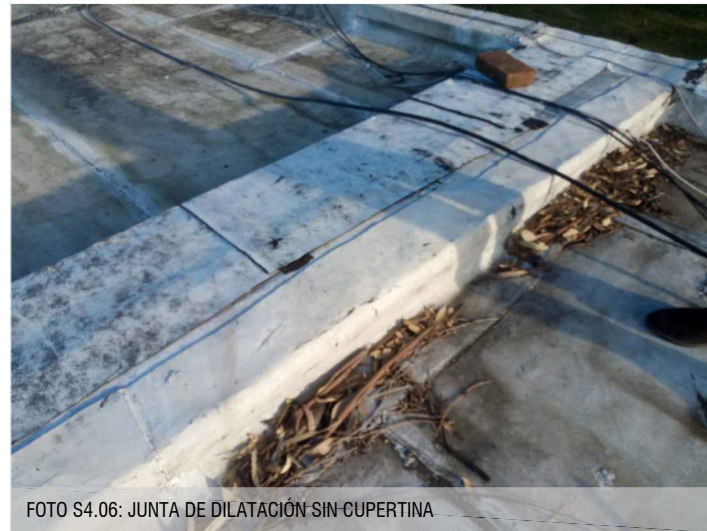
FOTO S4.06: JUNTA DE DILATACIÓN SIN CUPERTINA

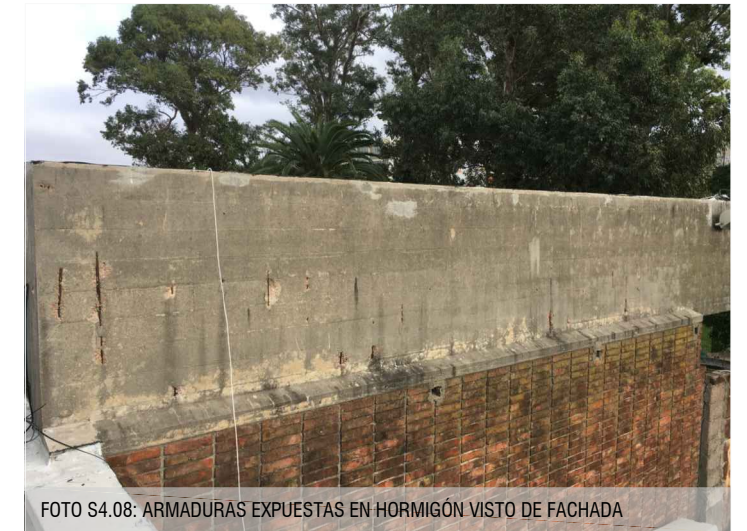
FOTO S4.08: ARMADURAS EXPUESTAS EN HORMIGÓN VISTO DE FACHADA

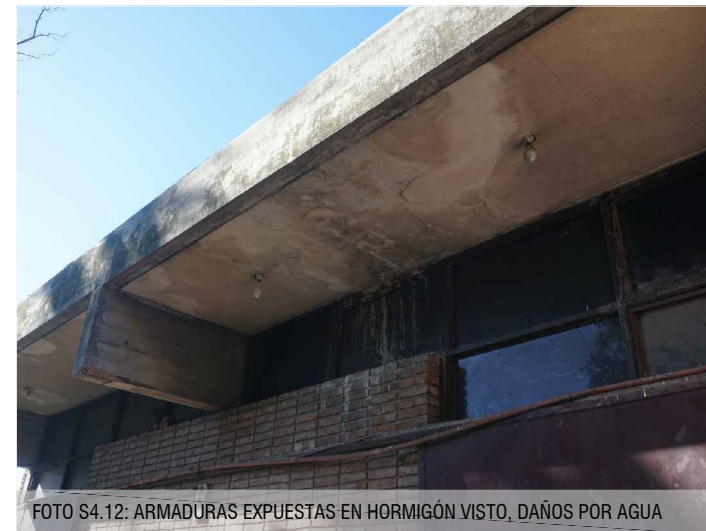
FOTO S4.12: ARMADURAS EXPUESTAS EN HORMIGÓN VISTO, DAÑOS POR AGUA

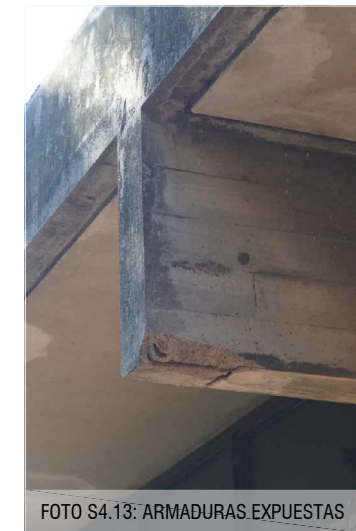
FOTO S4.13: ARMADURAS EXPUESTAS

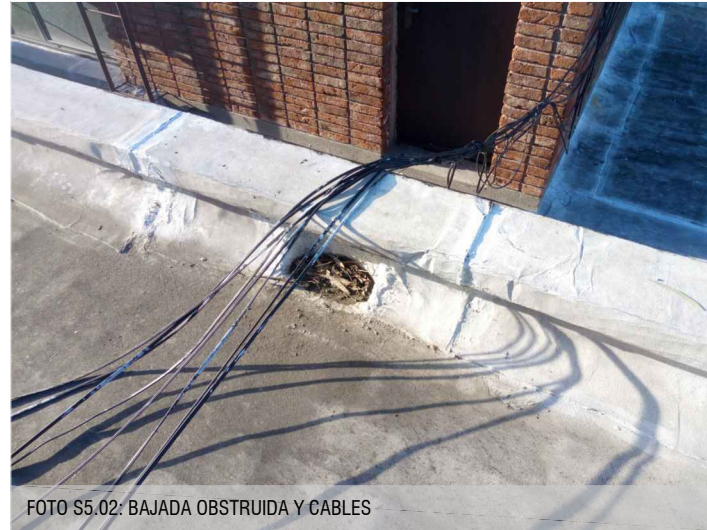
FOTO S5.02: BAJADA OBSTRUIDA Y CABLES

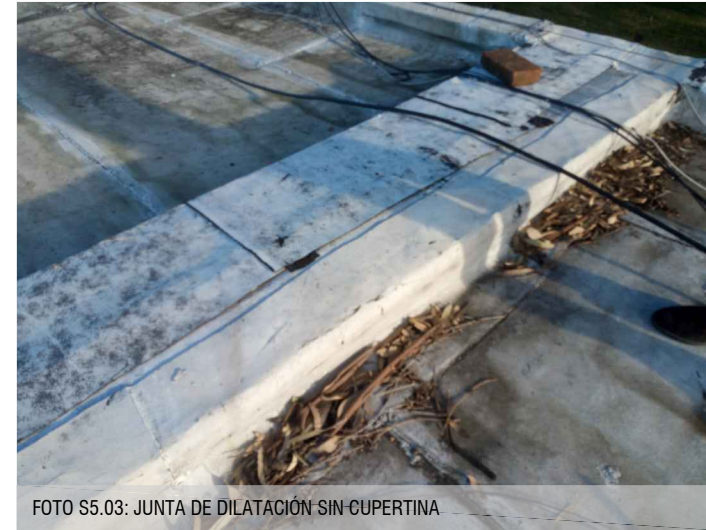
FOTO S5.03: JUNTA DE DILATACIÓN SIN CUPERTINA

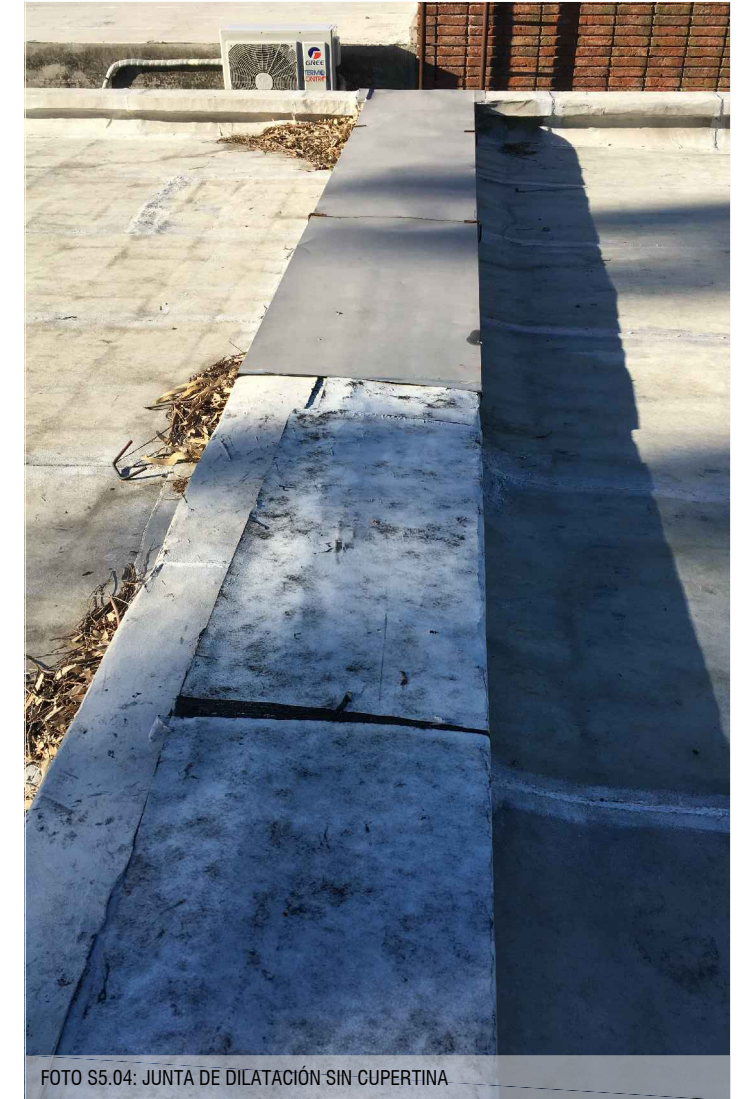
FOTO S5.04: JUNTA DE DILATACIÓN SIN CUPERTINA

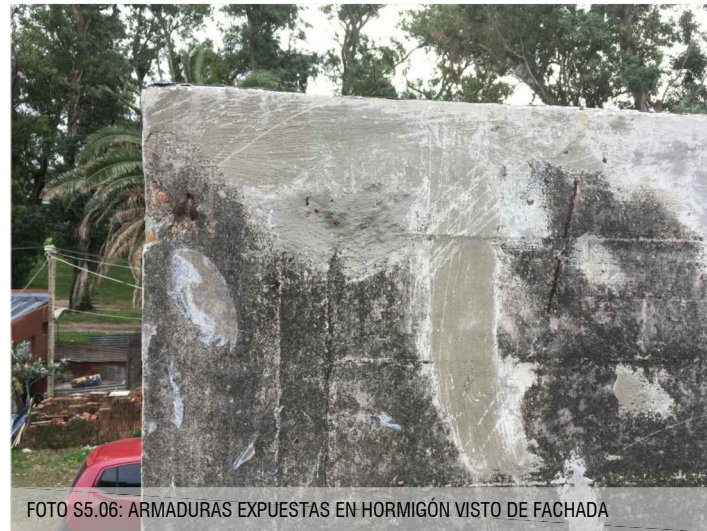
FOTO S5.06: ARMADURAS EXPUESTAS EN HORMIGÓN VISTO DE FACHADA

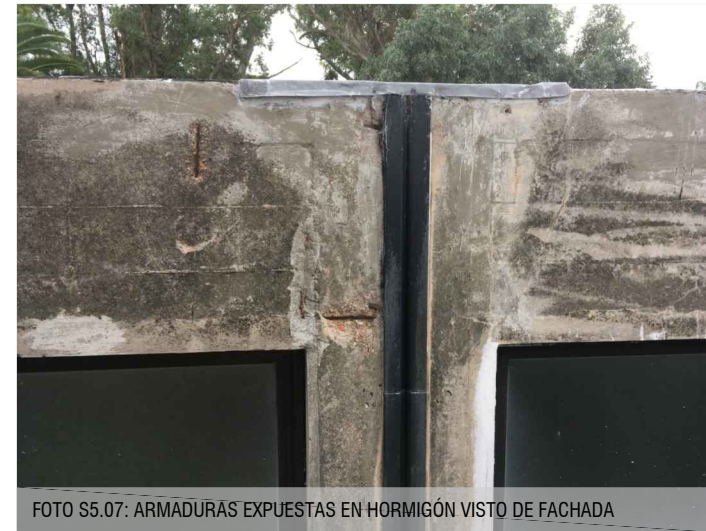
FOTO S5.07: ARMADURAS EXPUESTAS EN HORMIGÓN VISTO DE FACHADA

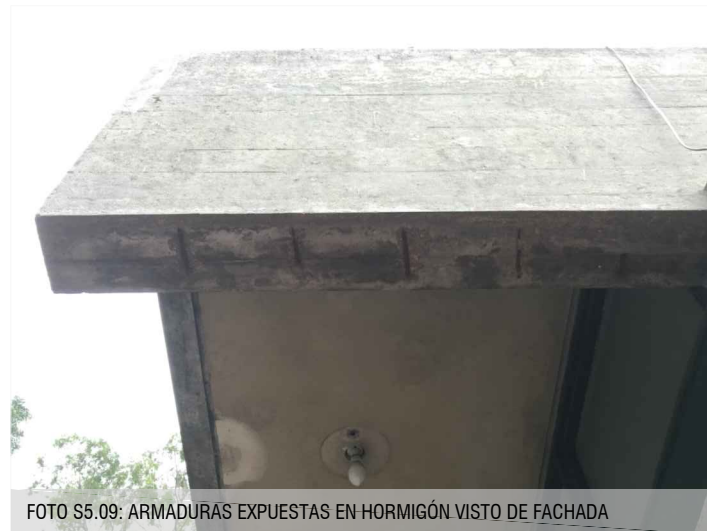
FOTO S5.09: ARMADURAS EXPUESTAS EN HORMIGÓN VISTO DE FACHADA

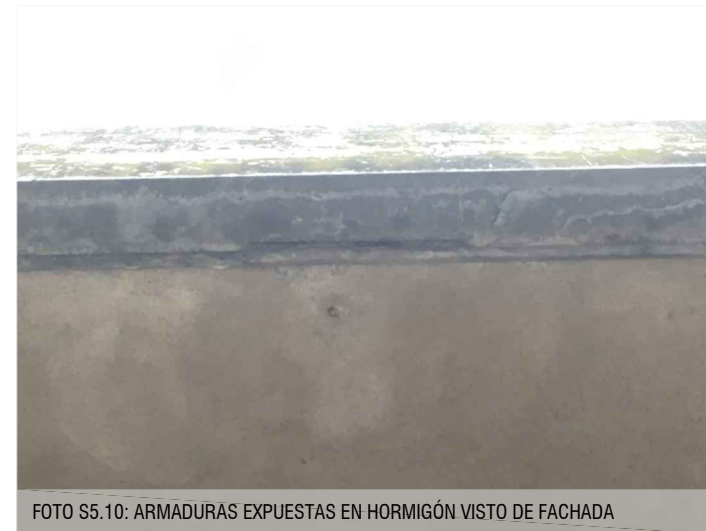
FOTO S5.10: ARMADURAS EXPUESTAS EN HORMIGÓN VISTO DE FACHADA

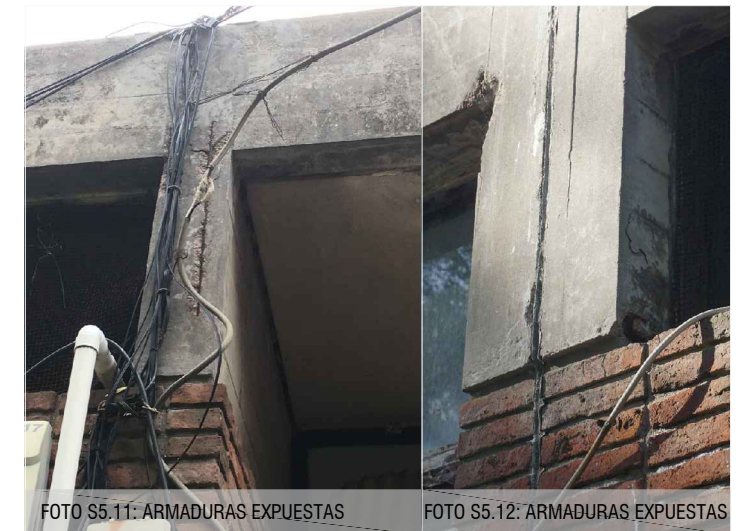
FOTO S5.11: ARMADURAS EXPUESTAS
