MANTENIMIENTO TANQUE DE AGUA

Local edificio: ATYR 332

Ubicación: Sarandí 332

BPS

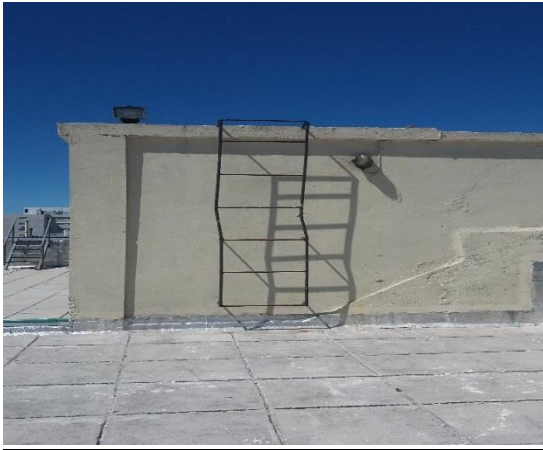
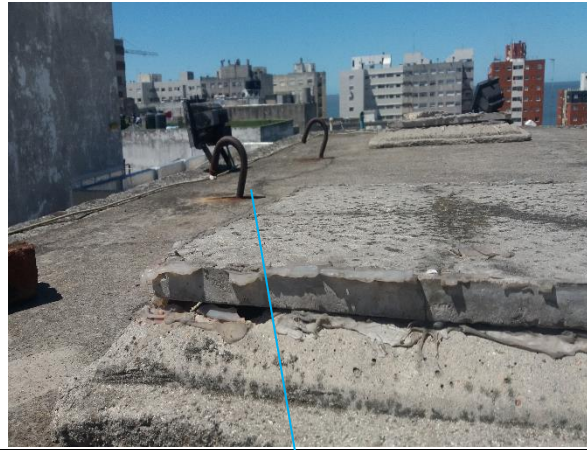
El área de trabajo presenta elementos que aumentan el riesgo de caída.

Requerimientos de seguridad: 1- Instalación barandas perimetrales al tanque de agua.

2- Instalación de rodapiés.

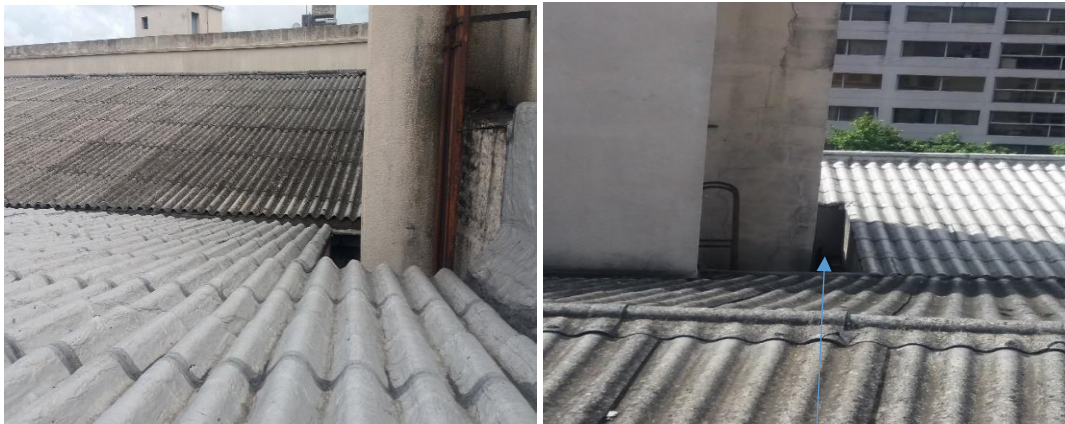
Acceso limitado, de poco espacio, además obstruido por cañerías

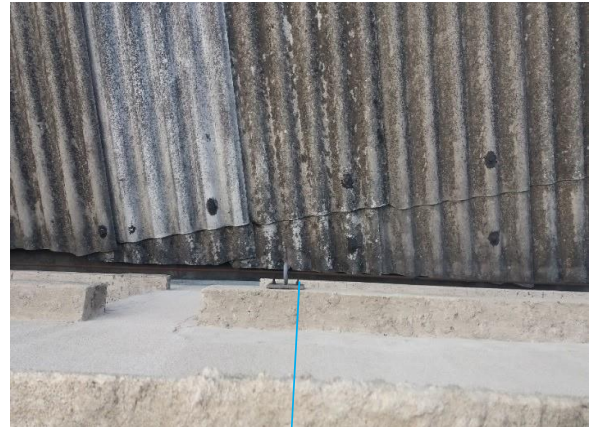
Línea de vida a desinstalar

6- Desinstalación de línea de vida existente e instalación de nueva.

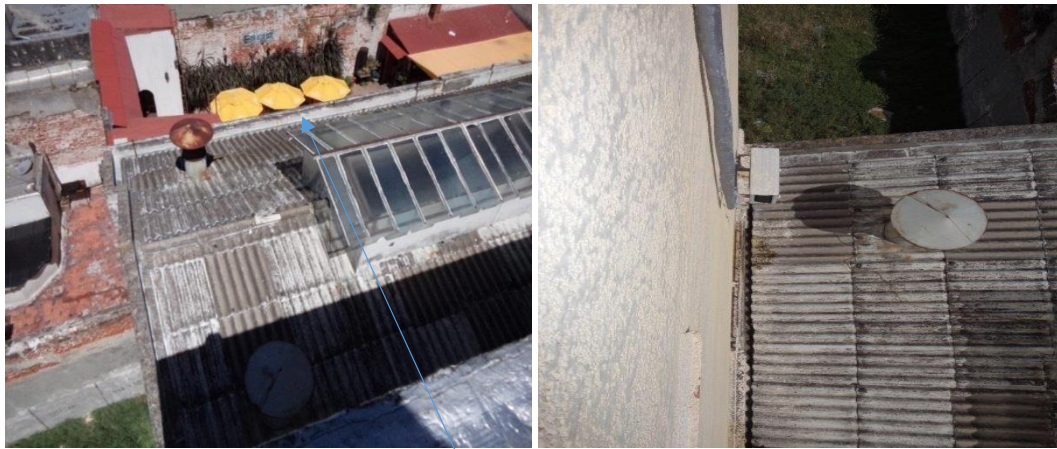
Techo liviano, pretiles bajos

Requerimientos de seguridad: 1-Instalación de línea de vida del lado del muro.

2- Instalación de 2 pasarelas.

3- Instalación de barandas del lado del pretil y del techo liviano de una altura de 1.0 m y con una resistencia mínima de 150kg.

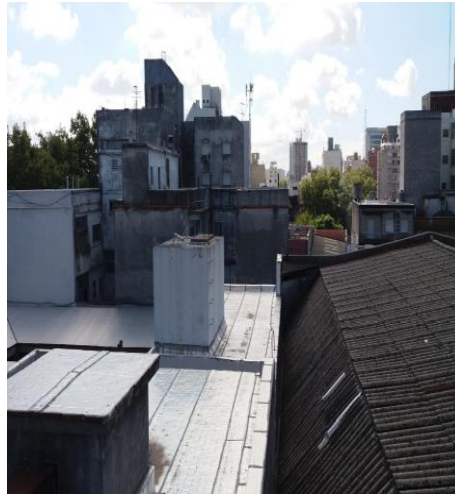
Techo liviano
