Estudio Geotécnico

**Predio de la ex fábrica "Martínez Reina", ubicado en
Uruguayana y Raffo Arrosa**

Padrón 57.268

Agosto, 2019

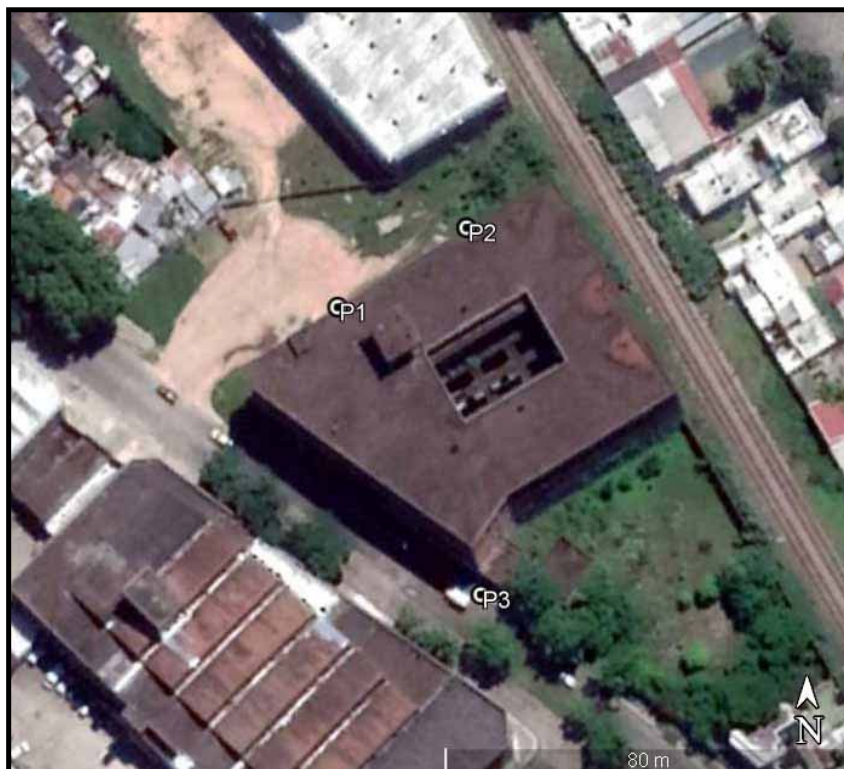
Figura 2. Ubicación de las Perforaciones

De acuerdo a lo programado, en el predio en estudio se efectuaron tres perforaciones (ver ubicación en fotografía aérea de la figura 2), mediante perforadora mecánica, con ensayos de Penetración Normal ("SPT", Norma A.S.T.M. D 1586) a cada metro de profundidad. Estas perforaciones fueron adecuadamente distribuidas para cubrir convenientemente la zona a edificar, aunque por la existencia de la construcción debieron ser realizadas en el perímetro de la misma.

Por encima del mencionado nivel de materiales tenaces se encuentra, en primer lugar, superficialmente, un relleno de arcilla limosa con arena fina a gruesa, negra, mezclada con abundantes escombros, bolsas plásticas y telas. Este material, que se penetra con facilidad, evidenciado su poca compacidad, tiene poco más de un metro de espesor en la perforación N°1, más de dos en la N°2 y casi tres en la N°3.

Al mismo tiempo se hacen más abundantes pequeños bloques y éstos se presentan más frescos, dificultándose la perforación, hasta que se hace inabordable por medios manuales, aun usando barreta. Como va dicho, esto sucede hacia los 3.0m de profundidad, medida desde la boca del pozo, en la perforación N°1, y hacia los 4 y 5 m, respectivamente, en las N°2 y 3.

En sólo dos de las tres perforaciones realizadas se encontró el freático, en las N°2 y 3, a una profundidad de entre poco más de 2 y 2,5 m, medidos desde la boca del respectivo pozo.
