ESTADO ACTUAL Y SITUACION DE LA FACHADA SOBRE LA CALLE PARANÁ N° 724 DEL EDIFICIO UBICADO EN LA MANZANA DELIMITADA POR LAS CALLES RINCON, CIUDADELA, PARANÁ Y JUNCAL.

Edificio perteneciente al MIEM

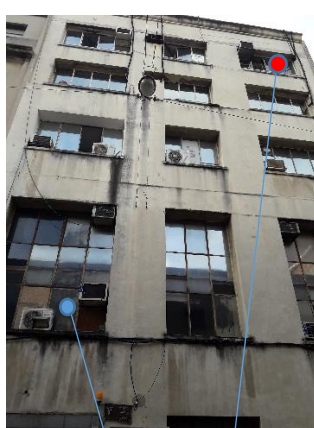
Aberturas del nivel 3

Aberturas en hierro y vidrio.

Cambio de aberturas:

Las aberturas hoy existentes son 3 (trés) en total, construidas en hierro y vidrio. Se desea su sustitución por otras construidas en aluminio anodizado color natural y vidrio, con las siguientes características:

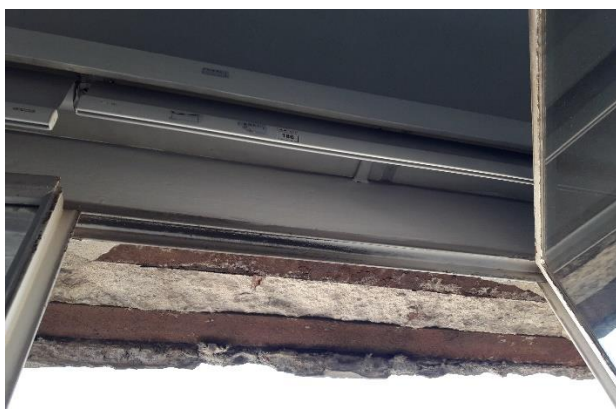
ESTADO ACTUAL DE LAS MOCHETAS

El estado actual de las mochetas demuestra un estado de deterioro importante. Las mismas serán reconstruidas en su totalidad pero solamente en el 3er. Nivel.

Reparación de revoques deteriorados solamente en el 3er. nivel:

Serán retirados la totalidad de los revoques flojos, se limpiarán mecánicamente a cepillo o con herramienta eléctrica los perfiles de hierro existentes, se les aplicará pintura antióxido en su totalidad y se reconstruirán las mochetas con el criterio de no modificar las características originales del edificio y bajo la dirección de algún referente del Comitente.

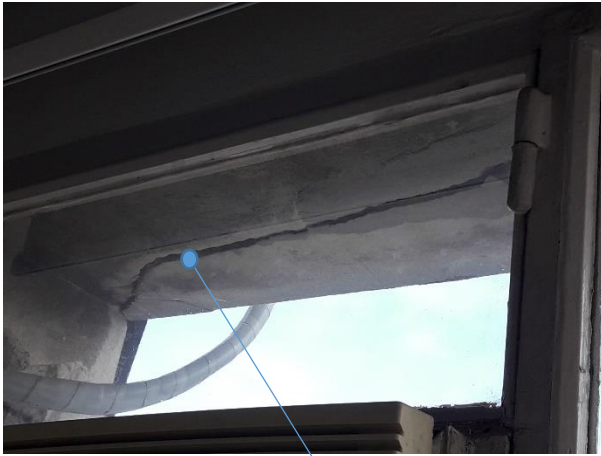
ESTADO ACTUAL DE LAS MOCHETAS

Algunas de las mochetas ya poseen los revoques desprendidos, mientras que otras se encuentran fisurados y flojos, con escasa adherencia al sustrato estructural.

Fisura a nivel de mocheta.

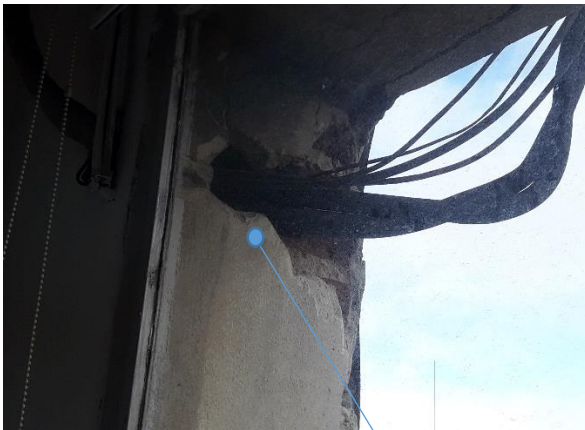
ESTADO ACTUAL DE LAS MOCHETAS

Algunas de las mochetas se encuentran deterioradas producto de una mala resolución en la ubicación de los caños y cables de los equipos de aire acondicionado de ventana.

Caños y cables que atraviesan la mocheta.

Asimismo se dará una correcta solución obturando los orificios de conexión de los equipos de aire acondicionado.

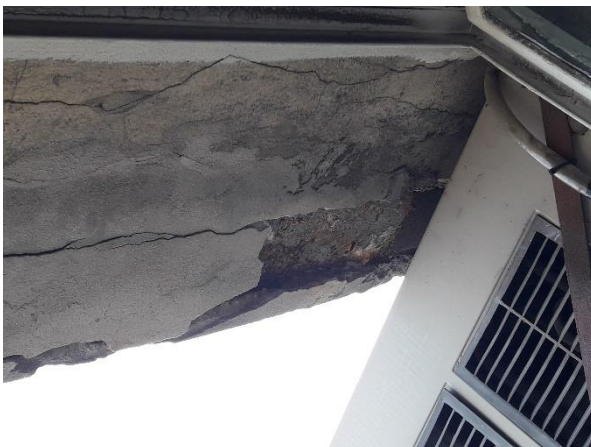
ESTADO ACTUAL DE LAS MOCHETAS

Algunas mochetas poseen deterioro con un grado de desprendimiento avanzado y profundas fisuras que con seguridad culminarán en desprendimientos.

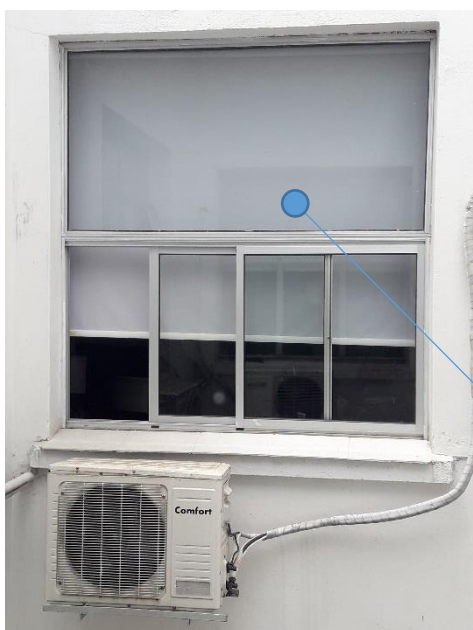
VENTANA "TIPO" INSTALADA EN EL PISO 3
(en uno de los pozos de aire y luz.)

Esta abertura sería tomada como ejemplo de las que se desean instalar en la fachada a nivel del 3er. Piso del edificio en cuestión.

Vidrio fijo 50%
Movable/deslizante 50%
