INFORME DE LA SITUACIÓN ACTUAL:

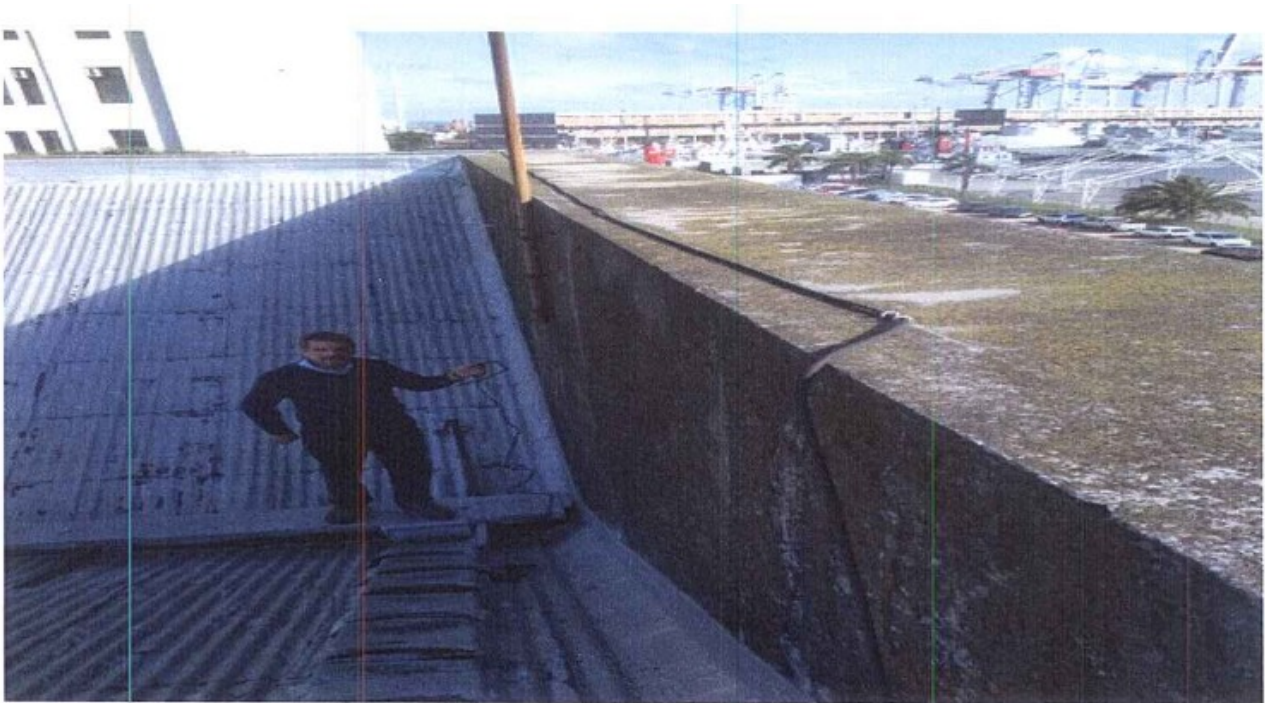
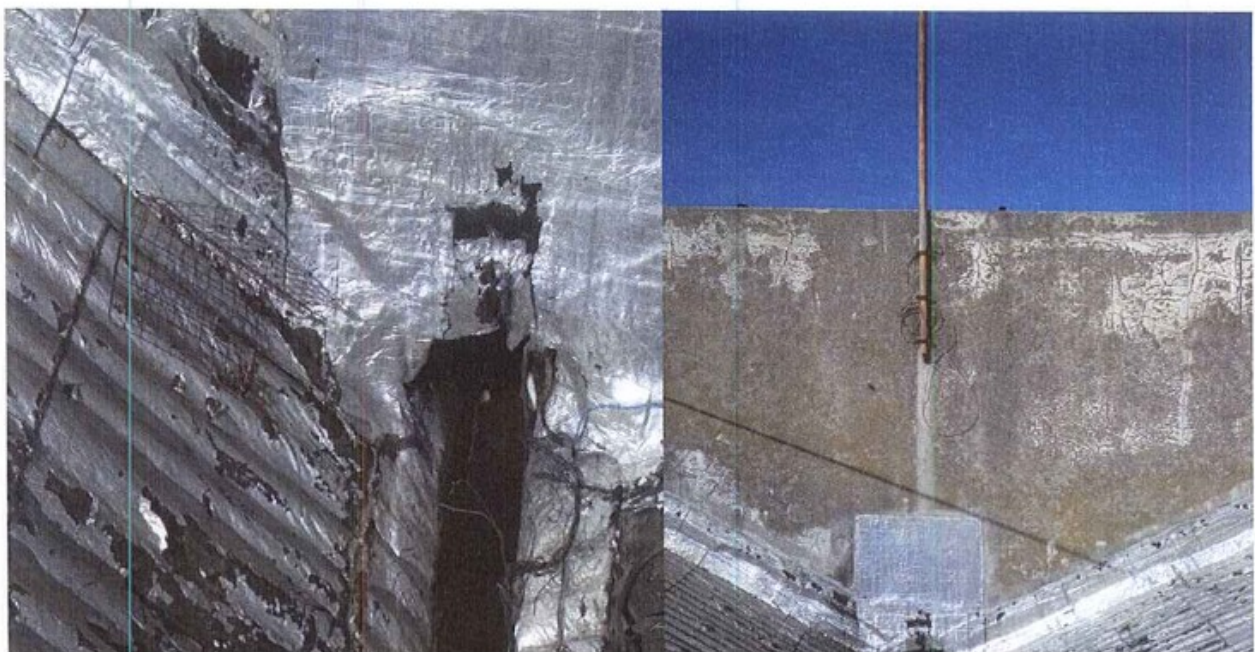
Se observa un gran deterioro en las conexiones y desmantelamiento de los pararrayos.

Se solicita asesoramiento y relevamiento por parte de un técnico electricista habilitado por UTE por el sistema de protección contra rayos que dispone el edificio.

Se debe cotizar el mantenimiento por parte de una empresa especializada para verificar su adecuado estado de funcionamiento, la cual debe presentar un informe técnico del trabajo realizado en cada oportunidad.
