### BIBLIOTECA NACIONAL

#### MEMORIA DE CRITERIOS DE INTERVENCIÓN DE FACHADAS (2ª etapa)

Av. 18 de Julio 1790 - Montevideo

23 de noviembre de 2022

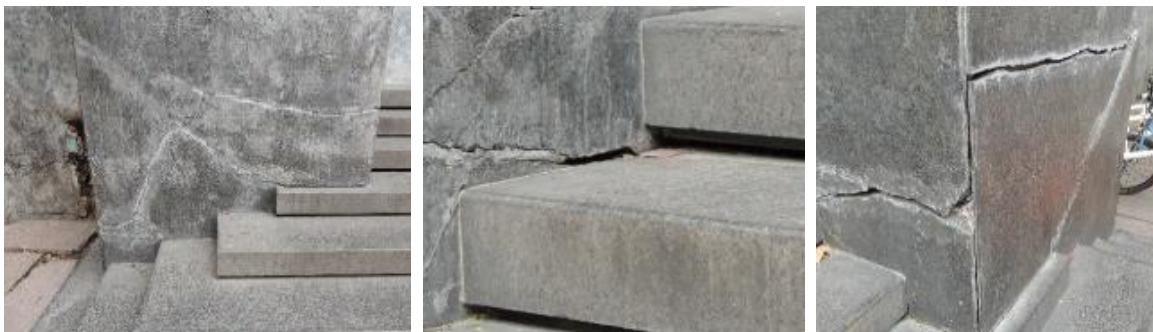
En la fachada principal, el revestimiento de granito del basamento presenta importantes **grietas** en el sector de la escalera de acceso y las bases de las esculturas a ambos lados. Estas últimas evidencian rastros de reparaciones anteriores y a pesar de ello, han vuelto a surgir.

IMG 05 – 06 – 07. Grietas y fracturas las bases de las esculturas. Hundimiento de escalones.

- a. Retiros: se deberán retirar los revestimientos de piedra que se encuentren fracturados y fragmentados de las bases de las esculturas y sus sectores contiguos. Los sectores a intervenir se indican en la lámina L4. Los retiros se realizarán con sumo cuidado para no dañar los revestimientos lindantes.

- b. Restitución de revestimientos de piedra: tanto en las bases de las esculturas como en los sectores contiguos que presentan daños, se deberá restituir el revestimiento de granito fracturado (ver lámina L4), siguiendo las indicaciones dadas en el punto 5.1 opción 1 (no interviniendo en pavimento de vereda) del informe de la Sección Estructuras (adjunto al presente documento). El nuevo revestimiento de piedra deberá contar con las mismas características que las piezas existentes, en cuanto al tamaño, tipo de piedra, color, textura y terminación.

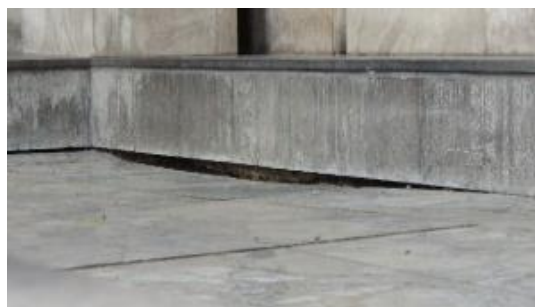
El pavimento de la galería en su sector este (hacia el lado de la peatonal Dr. Emilio Frugoni) se encuentra **hundido**, fenómeno que se aprecia a simple vista por la separación generada entre la superficie de su revestimiento de piedra y el plano vertical. Por este motivo, presenta baldosas sueltas y algunas fracturadas (lesión también presente en el sector sobre el acceso al auditorio Vaz Ferreira, en menor medida). Al respecto, se adjunta a la presente memoria el informe realizado por la Sección Estructuras y Topografía del Depto. de Técnicas Integradas.

IMG 08. Hundimiento de pavimento en galería.

Se deberá reacondicionar el pavimento en el sector con orientación este de la galería de ingreso por Av. 18 de Julio, volviendo a nivelar su contrapiso y recolocando las baldosas de piedra originales. Se plantean las siguientes tareas en acuerdo al informe recibido de la sección Estructuras y Topografía (el cual se adjunta a la presente memoria):

- a. Retiros: se deberán retirar con sumo cuidado las baldosas de piedra existentes en el sector indicado, con el fin evitar dañarlas y poder reutilizarlas luego de la reparación. Se retirará un área de 5 x 5 baldosas, según lo indicado en la IMG 12. Para ello, también se deberá retirar el contrapiso existente y todo material que se encuentre suelto. Los límites del sector a retirar deberán coincidir con las juntas, no pudiendo dejar baldosas con diferentes dimensiones a las existentes.

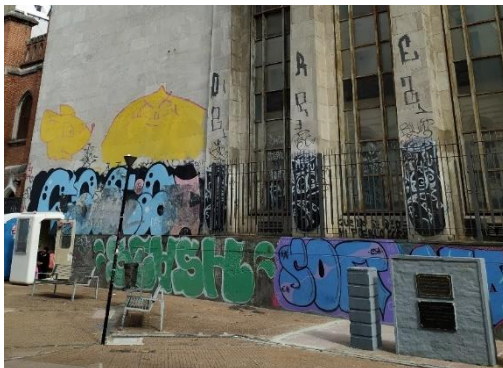
Por otro lado, la fachada lateral (peatonal Dr. Emilio Frugoni, popularmente conocida como el “Callejón de la Universidad”) presenta **grafitis** en todo su basamento de granito y en las paredes revestidas en mármol, llegando a alturas elevadas incluso en gran parte de las columnas que se encuentran detrás de las rejas.

IMG 09. Grafitis en fachada de peatonal Dr. Emilio Frugoni.

En los sectores más afectados, se realizará un hidrolavado con jabón neutro con una concentración del 10% diluido en agua destilada. Se deberán realizar pruebas en pequeños sectores para definir la presión y distancia adecuadas. Luego se deberá enjuagar toda la superficie para retirar los residuos de jabón.

Los grafitis que aún persistan deberán ser eliminados con un limpiador específico tipo Deleta 2030 de Guard Industry, apto para ser aplicado sobre mármoles y granitos, que no altere la superficie y no contenga productos nocivos como el Cloruro de Metileno.

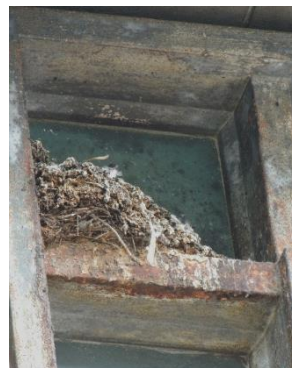
IMG 10. Nido y guano de aves. Oxidación en la perfilería del ventanal.

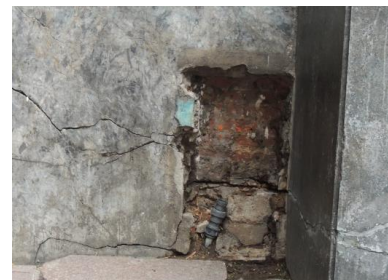
IMG 11. Nicho existente.

Para el caso particular del nicho existente de una instalación sanitaria que al día de hoy se encuentra anulada (ubicada a la izquierda de la escultura de Cervantes, ver IMG 11), a los efectos de la presupuestación, se deberá cotizar su relleno con hormigón de cascote, y recubrimiento con el mismo revestimiento utilizado en las bases de las esculturas.

Previamente a su recubrimiento deberá asegurarse que la instalación se encuentra completamente anulada y sin pérdidas.

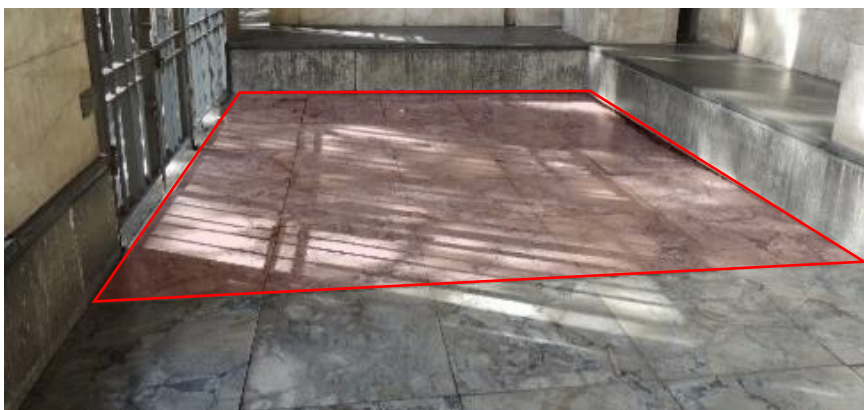
IMG 12. Sector de pavimento a nivelar y restituir.

- b. Nivelación y contrapiso: se deberá nivelar la superficie siguiendo las indicaciones dadas en el punto 5.2 del informe de la Sección Estructuras, adjunto al presente documento.
