Conjunto CH 78
Unidad 104, Block E.
I.D. 11.267, Exp. 5881/19

Memoria Particular.

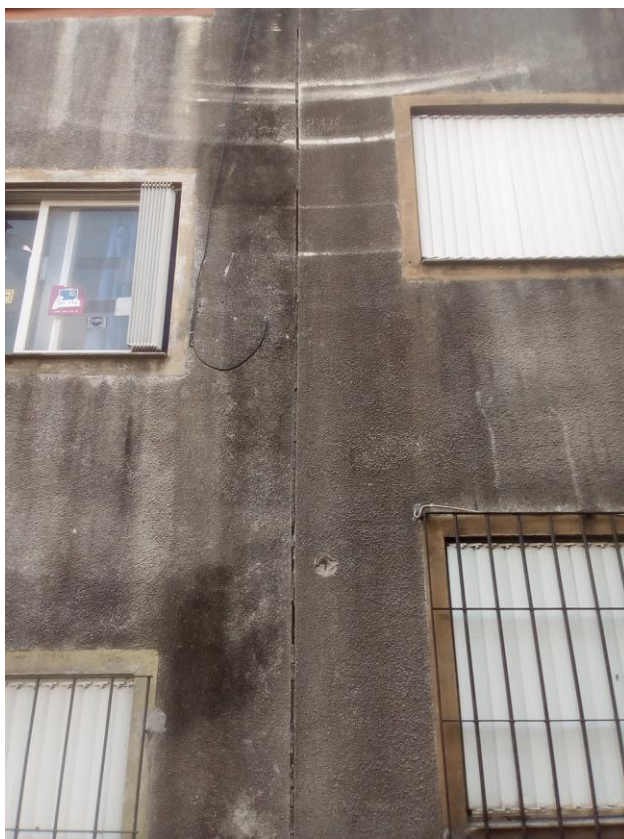
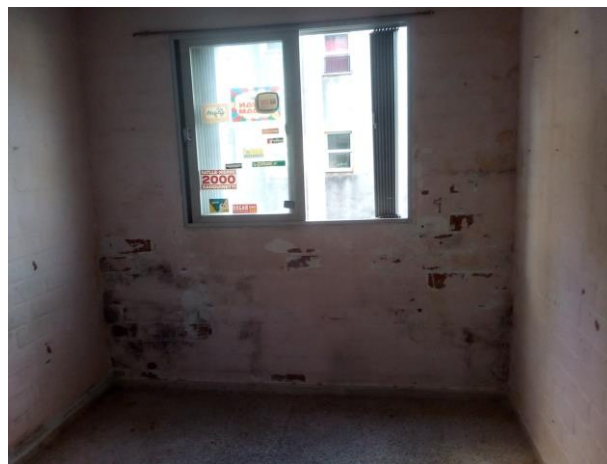
1-Dada la humedad hallada en el dormitorio 3, se deberá proceder a resolver la impermeabilización de la junta de trabajo entre los bloques.

Para ello se deberá limpiar de restos de material la junta en toda su extensión y proceder a su relleno con Sikaroundex o similar del ancho apropiado.

Luego se sellará con SikaFlex 1A.
