SRES. INSTITUTO NACIONAL DE COLONIZACION

Ref. Verificación Estructural Sala de Servidores INC

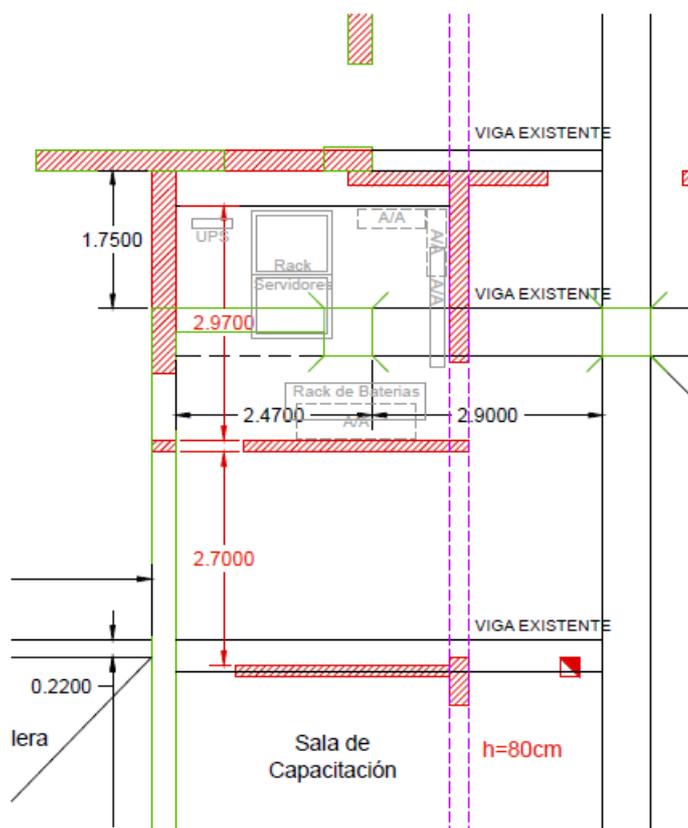
Fig.01 : Croquis de estructura

Además, si tomamos como referencia los cateos realizados en la losa de la sala de capacitación, donde se identificó una losa de hormigón armado de 10 cm de espesor con armadura de acero común de diámetro 10 mm y separación de 20 cm x 20 cm, se puede concluir que la resistencia de esta losa está claramente por debajo de la necesaria para resistir las cargas.

Según las inspecciones realizadas, creemos que la existencia de un pilar (y sus cartelas) que muere en ese nivel y se encuentra en el centro de la sala de servidores está absorbiendo parte de las cargas y dando rigidez a la estructura, esto ha permitido que no se ocasionen daños visibles en la estructura, por el momento. De todos modos, la recomendación es retirar los equipos de ese nivel porque sus pesos son excesivos para la estructura en cuestión.
