INFORME

Muelle de Yates de Colonia

Montevideo, 18/12/2019

De acuerdo a lo solicitado por la empresa Dieste y Montañez, docentes de la Facultad de Ingeniería realizaron la inspección del muelle de Yates de la ciudad de Colonia, en los meses de noviembre y diciembre de 2019. Participaron docentes del Instituto de Ensayo de Materiales y del Instituto Estructuras y Transporte.

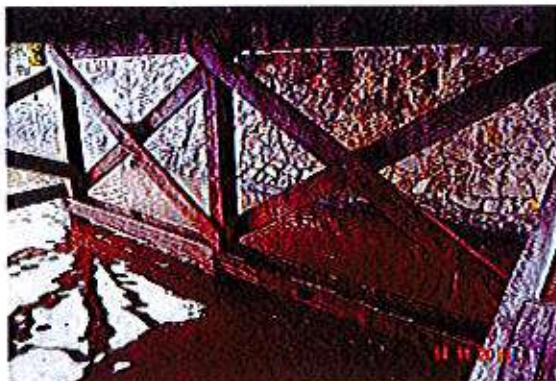
En la figura 6 se puede observar una fotografía con la identificación de daños en la zona de los pilares, en la zona de unión de estos con las diagonales también se presenta daño de importancia.

Figura 6. Daño en la zona de *Splash* en el pilar central y puntal horizontal.

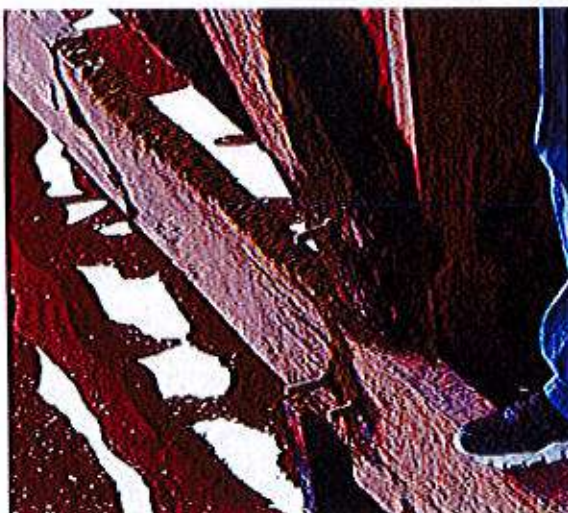
Figura 7. Importante pérdida de sección en las diagonales, con afectación por crecimiento vegetal.

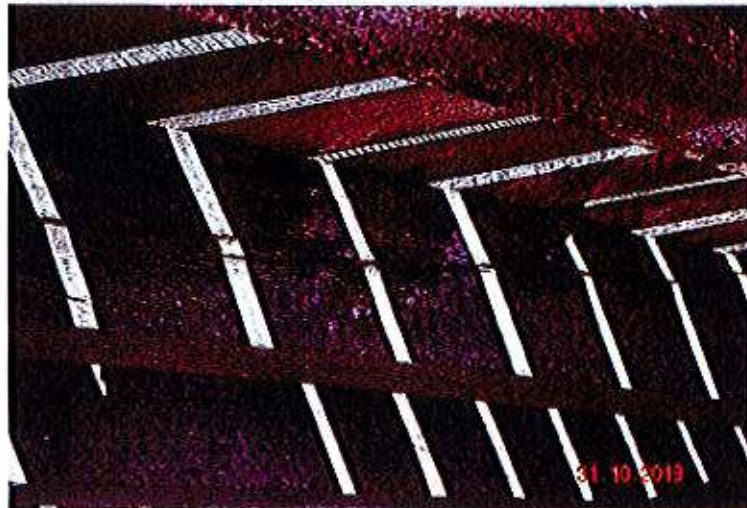
Figura A1. Fisura horizontal en clavadores.

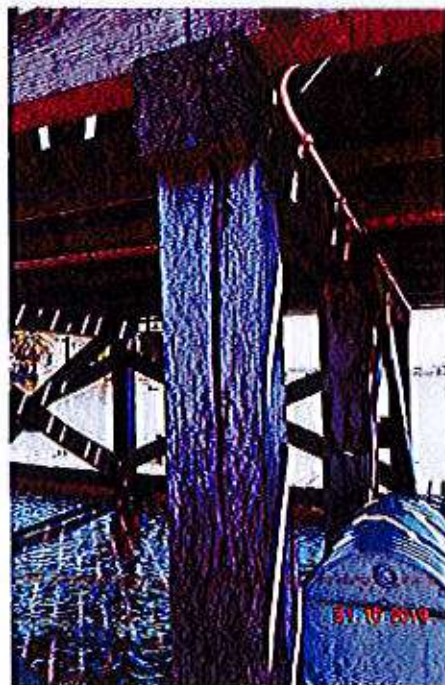
Figura A2. Fisura vertical en pilar.

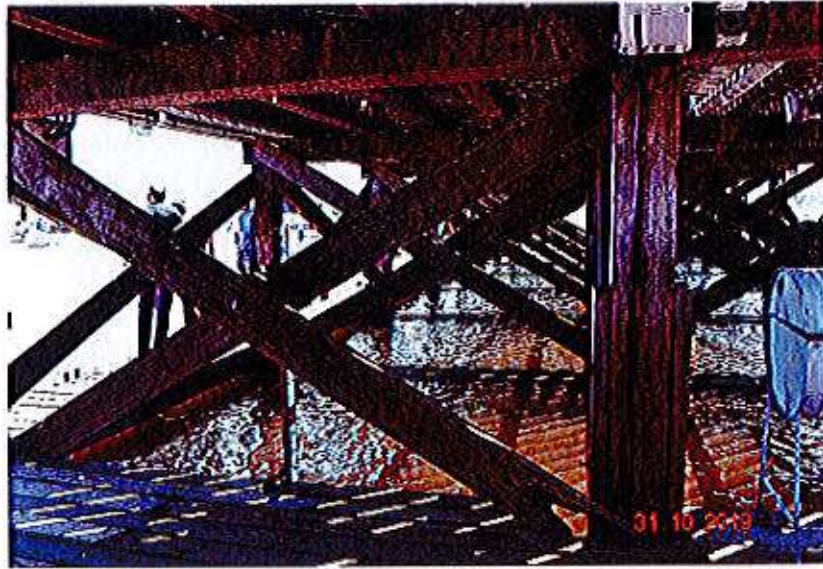
Figura A3. Fisuras verticales en pilares, con ingreso de humedad en fisuras.

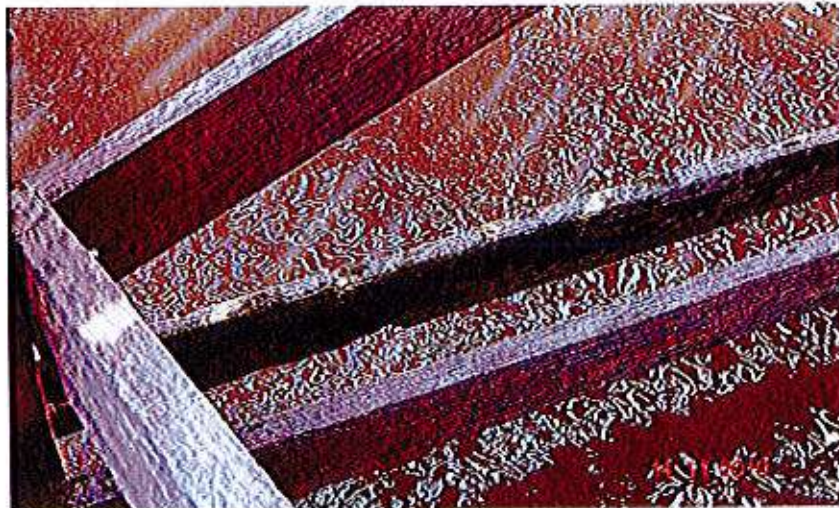
Figura A4. Pérdida de sección en puntales horizontales.

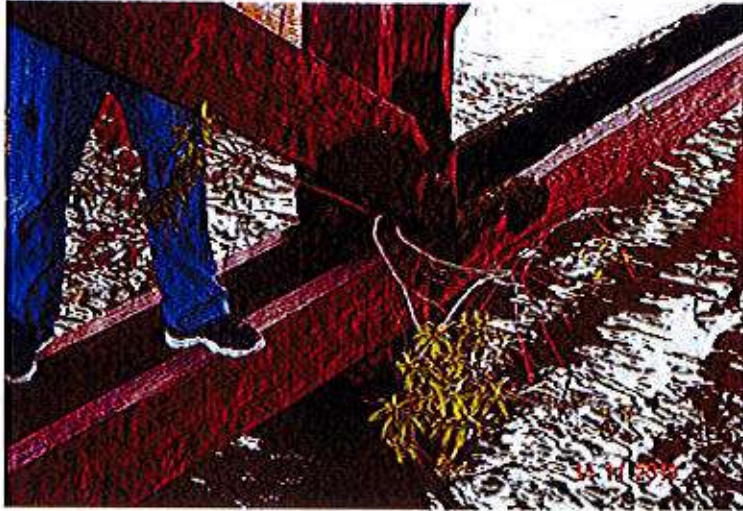
Figura A5. Vegetación en la unión de los elementos.

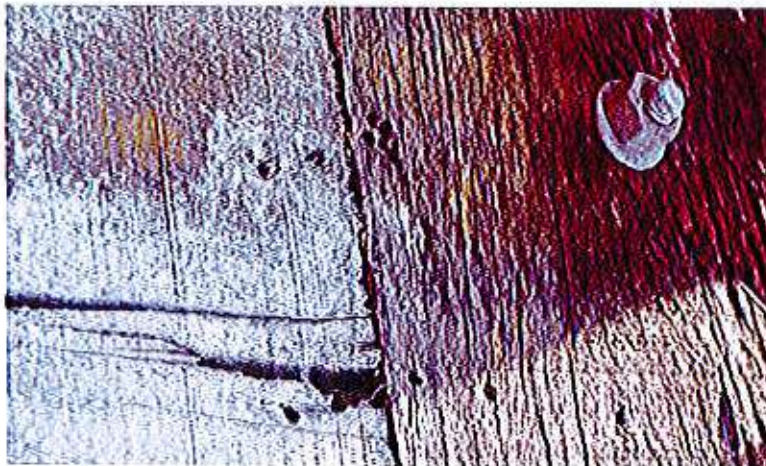
Figura A6. Ataque de insectos en pilar y viga de Pórtico.

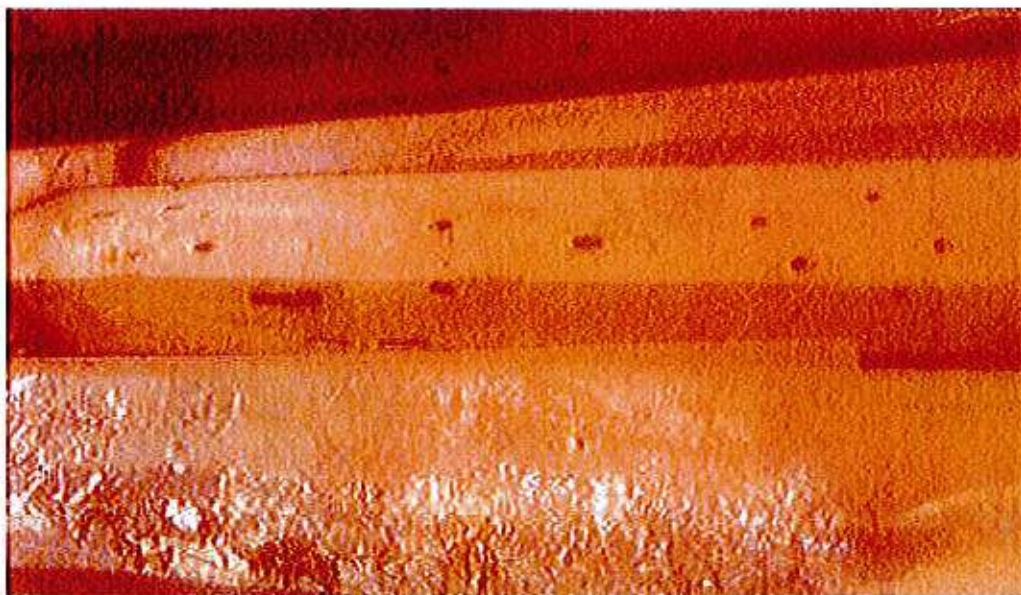
Orificios producidos por isocos que no generan ningún inconveniente

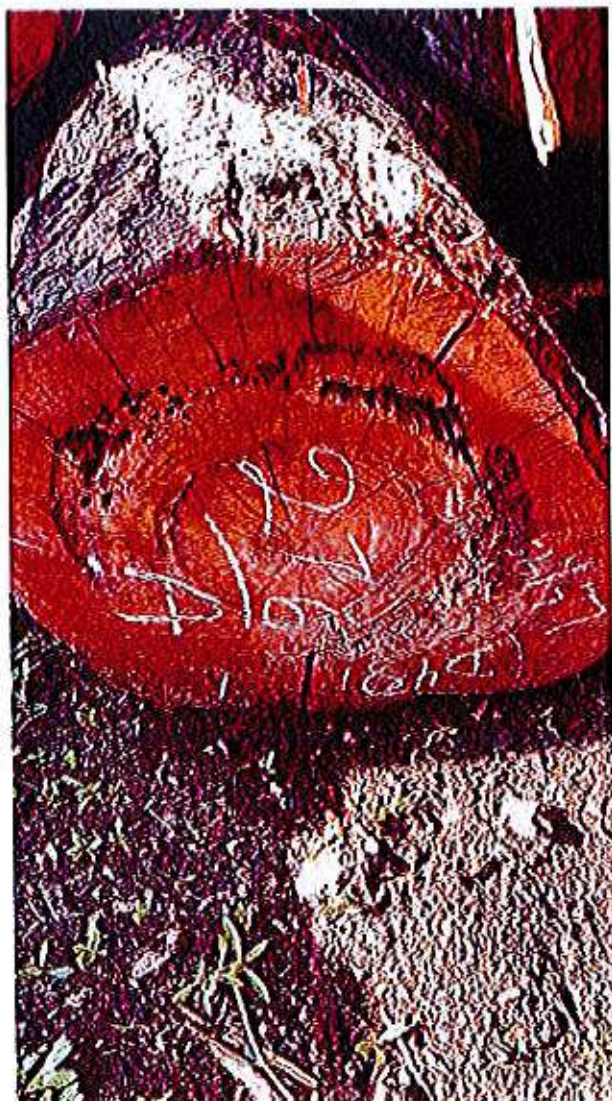
Corazón pasmado (acorchado)
