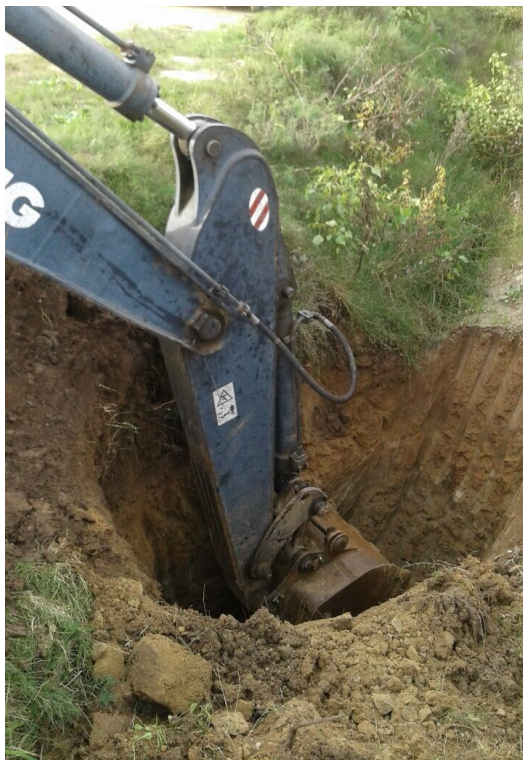
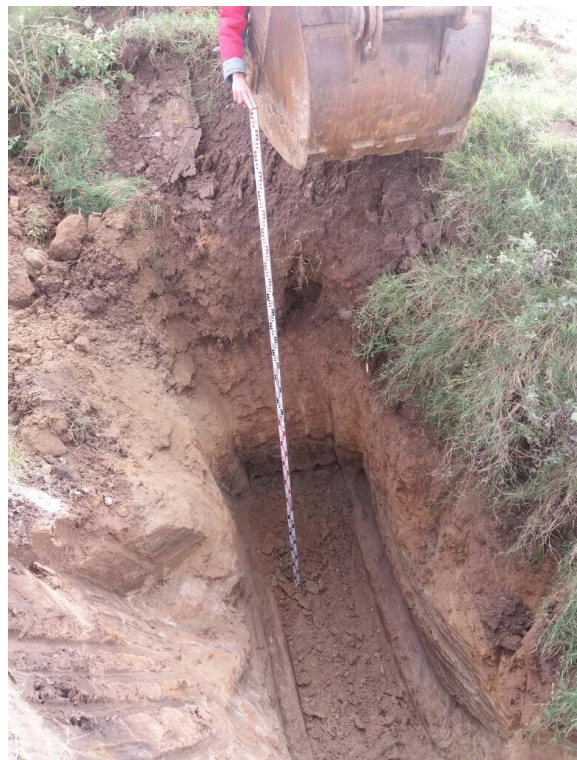
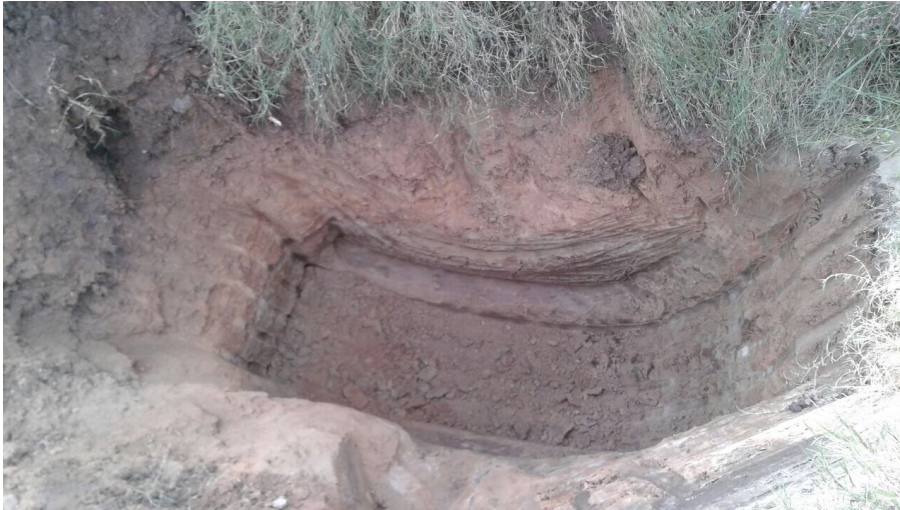
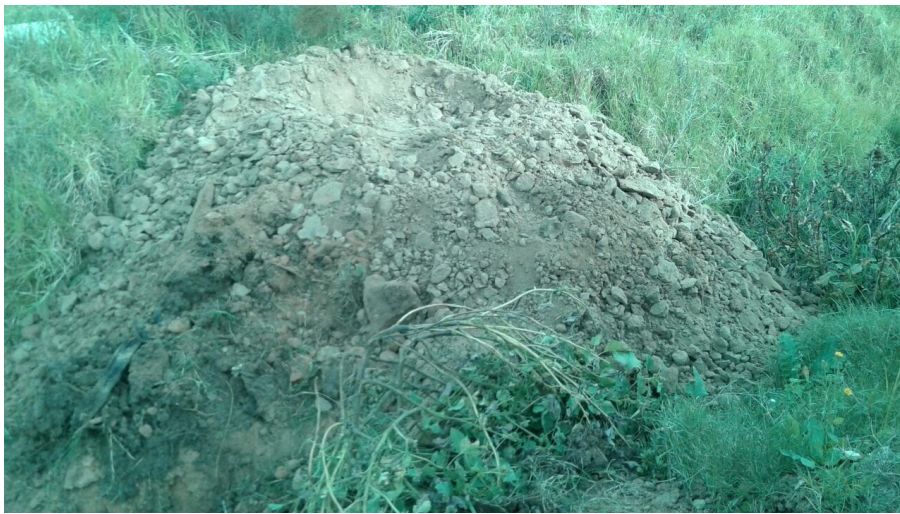
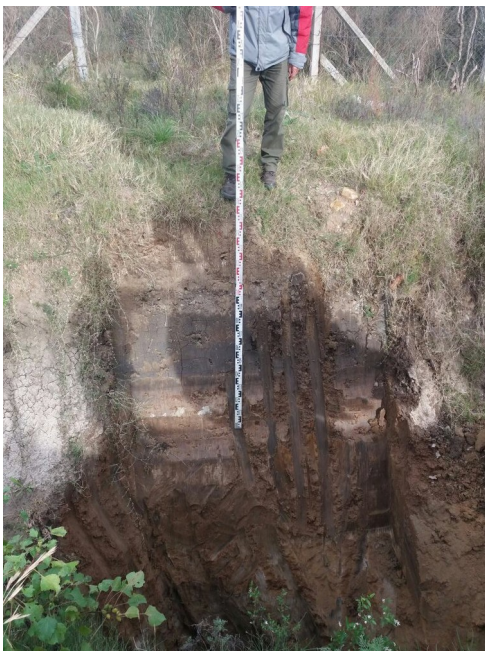
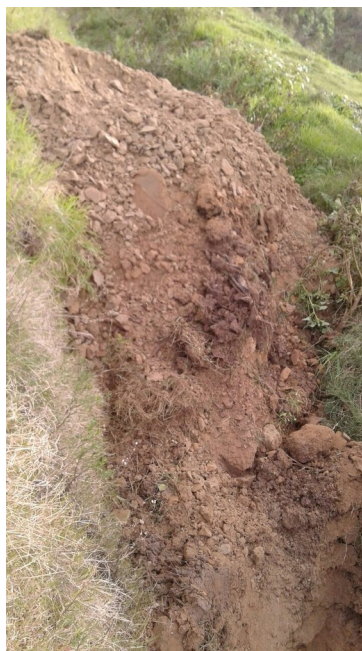
CATEO	1
PROF. (m)	DESCRIPCIÓN DEL MATERIAL
0 a 0,30	Suelo vegetal, tierra negra
0,3 a 1,5	Arcilla con tierra
1,5 a 4,0	Arcilla firme, color marrón

No se detectó presencia de agua ya que el nivel del arroyo se encuentra bastante más bajo que el fondo del pozo.

El terreno no es desmoronable. En la excavación quedaron paredes con cortes verticales que se mantuvieron estables durante el proceso de cateo.
