ANEXO 02

**RELEVAMIENTO ABERTURAS Y ELEMENTOS DE HIERRO
NIVEL BASAMENTO**

LA N°30/2019

OBRA : CONTROL DE RIESGO, ESTUDIO Y REPARACIÓN DE PATOLOGÍAS DE FACHADA NORTE"

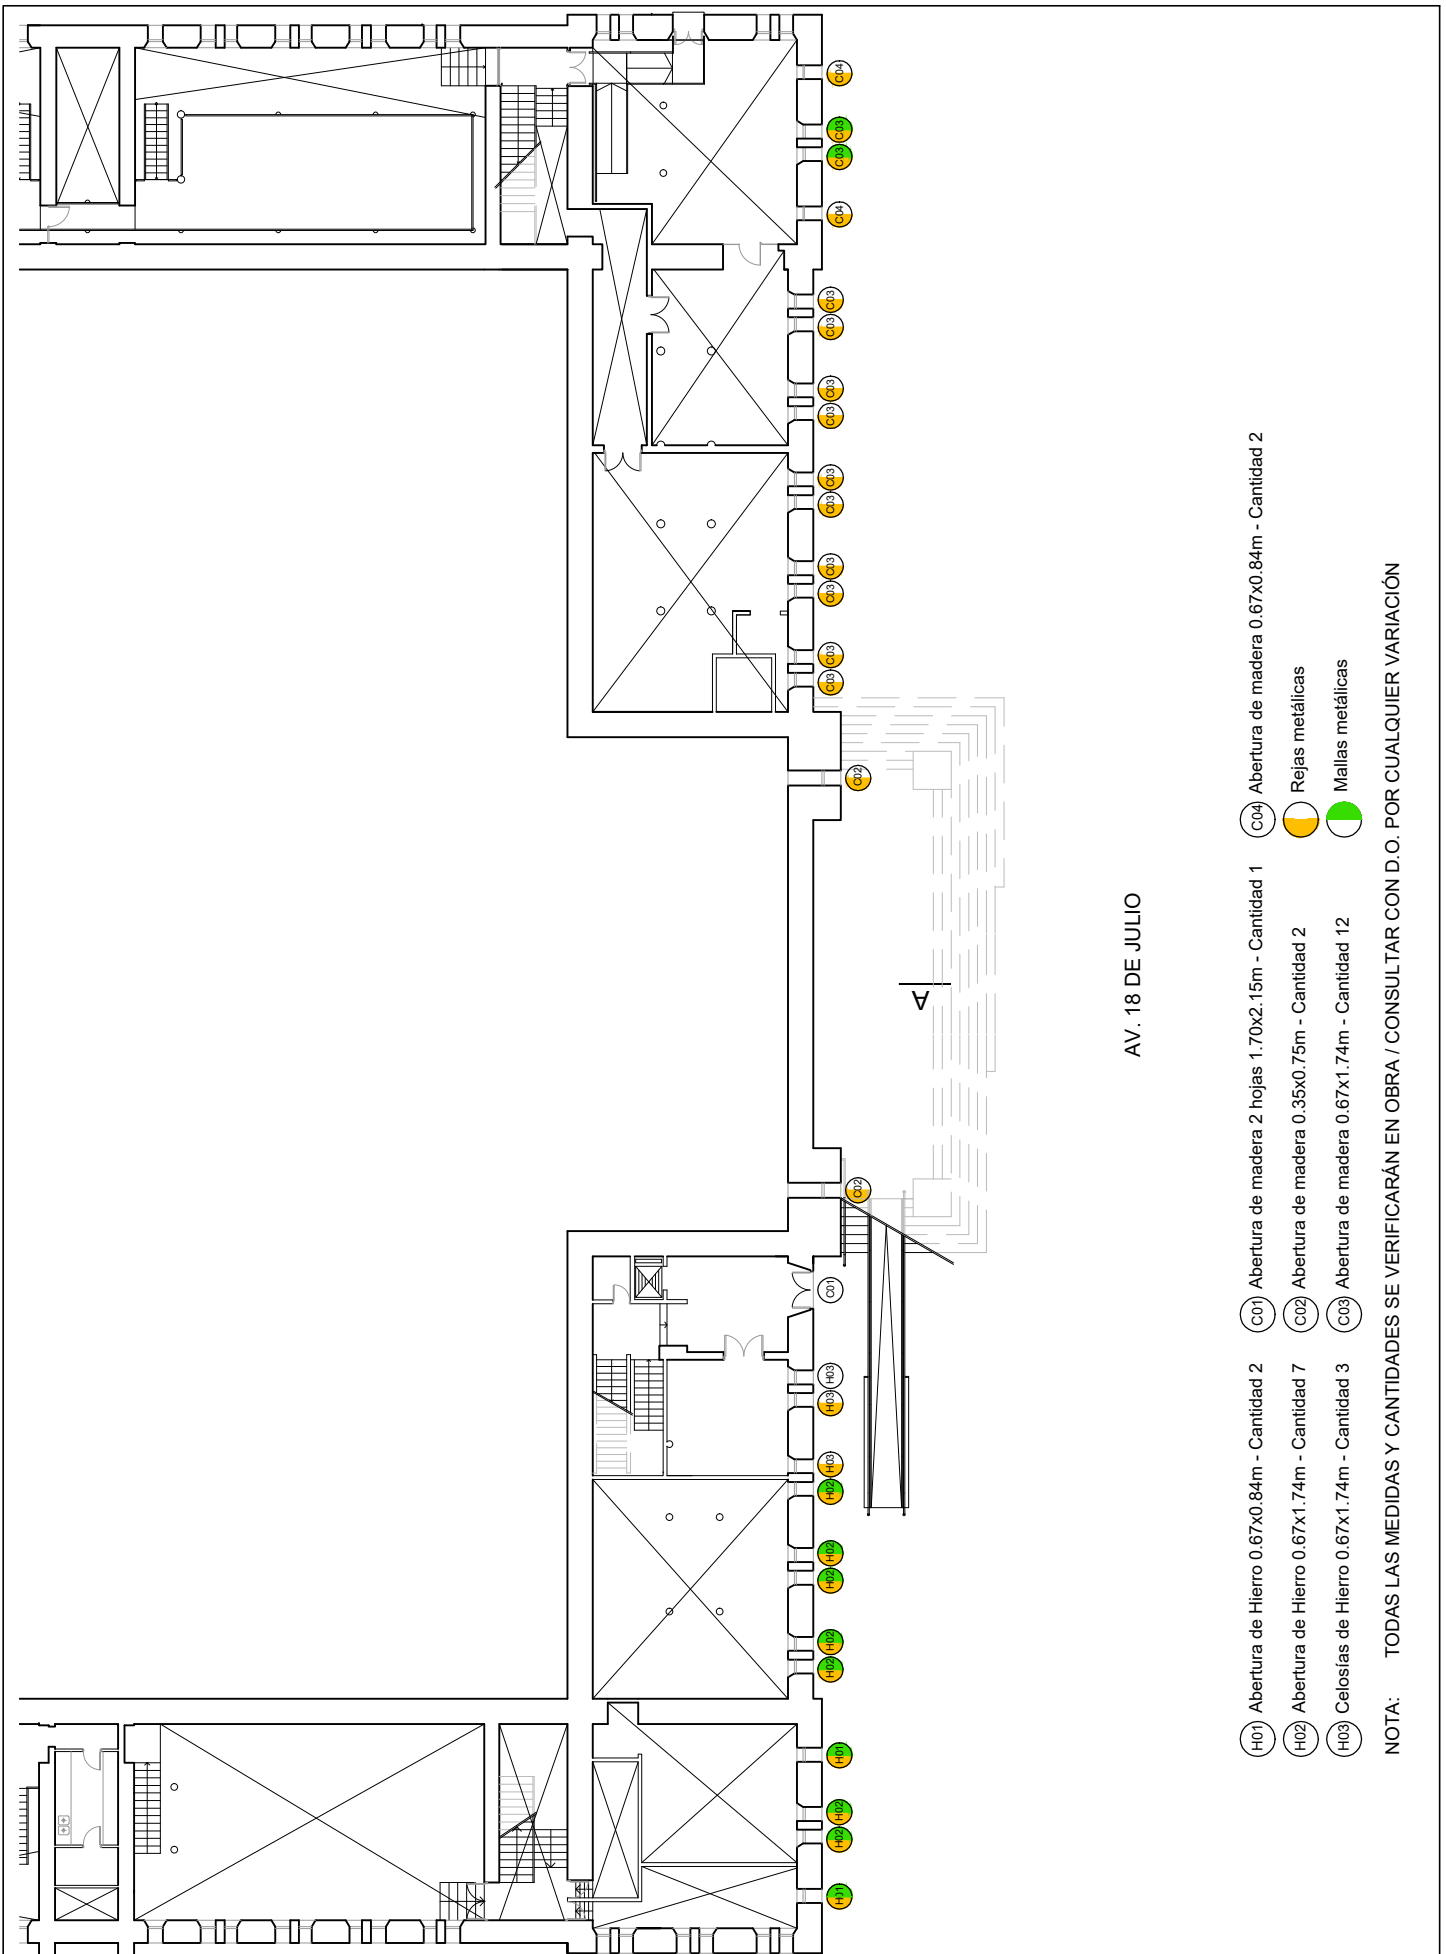
FACHADA NORTE

- (H01) Abertura de Hierro 0.67x0.84m - Cantidad 2
 - (H02) Abertura de Hierro 0.67x1.74m - Cantidad 7
 - (H03) Celosías de Hierro 0.67x1.74m - Cantidad 3
 - (C01) Abertura de madera 2 hojas 1.70x2.15m - Cantidad 1
 - (C02) Abertura de madera 0.35x0.75m - Cantidad 2
 - (C03) Abertura de madera 0.67x1.74m - Cantidad 12
 - (C04) Abertura de madera 0.67x0.84m - Cantidad 2
- Rejas metálicas
 Mallas metálicas
