Oficio N° 159/2018

Expediente N° 2018/14000/001102

Informe: ARCHIDONA 6534 APTO 2. PADRÓN 403375

Familia: MARIANA ERDEI

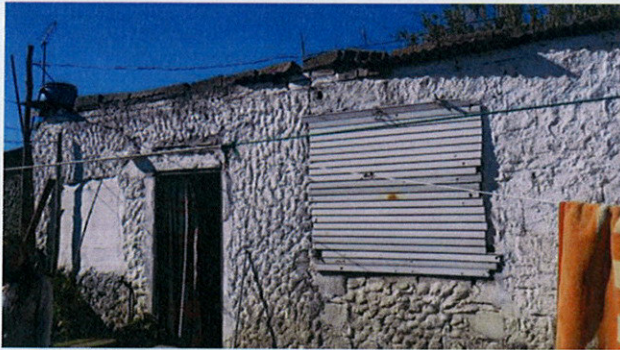
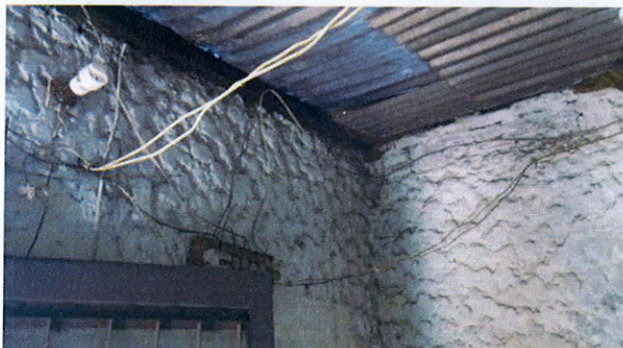
- La vivienda de Mariana consta de 3 habitaciones con cubierta liviana sin cielorraso, y en mal estado de conservación. En una de ellas la cubierta está inestable, apuntalada, igual esta habitación, debido a lo riesgos, no se usa. El área aproximadamente es de 30m². Los muros no están en buen estado presentando fisuras. El pavimento es un contrapiso que no guarda un desnivel adecuado con el exterior. Las aberturas son prácticamente inexistentes. No existe hermeticidad entre los muros y la cubierta. El trazado de la instalación eléctrica es sumamente riesgoso para sus habitantes. Al frente de la construcción existe un pozo "impermeable" y existe el indicio de querer ampliar la vivienda incorporando el espacio para un baño. La vivienda hoy no cuenta ni con baño ni un lugar específico para la preparación de los alimentos.

- La vivienda es sumamente precaria, constructiva y espacialmente. No reúne las condiciones mínimas de habitabilidad.
De acuerdo a lo inspeccionado no es seguro contar con los muros de la envolvente para poder recuperarlos y recibir la nueva cubierta. Para poder incluir las aberturas necesarias se tendrían que prever dinteles en los mismos, que no es seguro que se puedan realizar sin afectar la estabilidad de estos muros.
Se debe de inspeccionar el "pozo impermeable" a ver si es viable poder utilizarlo, ya que si bien el colector pasa por enfrente al padrón, para poder conectar la construcción al mismo se tendría que realizar un zanjeado de por lo menos 50 metros, además de poder verificar los niveles.
Son por lo menos tres núcleos familiares viviendo en el padrón, sería deseable desde todo punto de vista poder conectar estas viviendas al saneamiento, pero en general se hace prácticamente inviable con la mano de obra existente.

- De acuerdo a lo anteriormente planteado, se recomienda demoler lo existente y construir un módulo nuevo desde sus cimientos.
