Estudio Geotécnico

**Predio ubicado en Cerrito 632
entre Juan Carlos Gómez y Bartolomé Mitre
Padrón 4.545
Barrio Ciudad Vieja**

Octubre, 2016

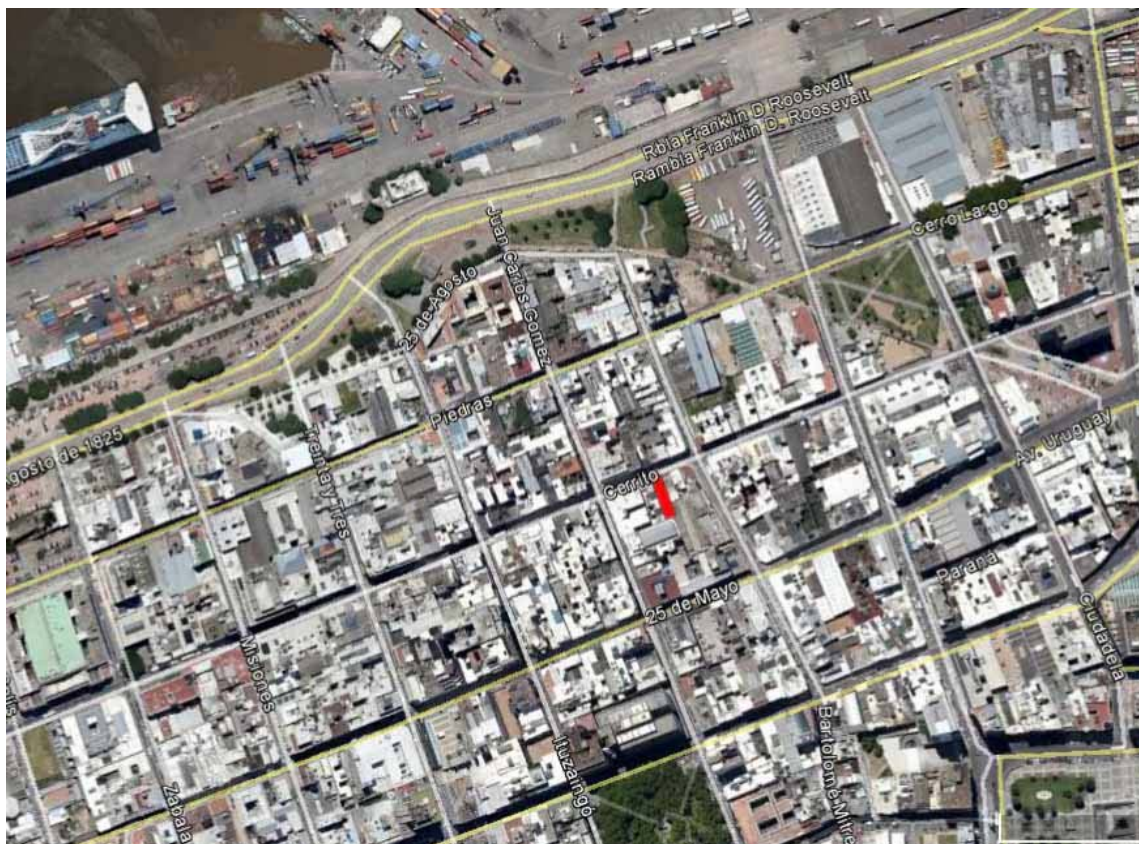
Figura 1

El presente informe refiere al Estudio Geotécnico efectuado en el predio Padrón N° 4.545, ubicado en la calle Cerrito 632 entre las de Juan Carlos Gómez y Bartolomé Mitre, en el barrio Ciudad Vieja, Departamento de Montevideo, donde se construirán viviendas (v. Fig. 1 y 2).
