Informe Geotécnico

ANV - MVOTMA

Terreno Fray Bentos

Octubre de 2016

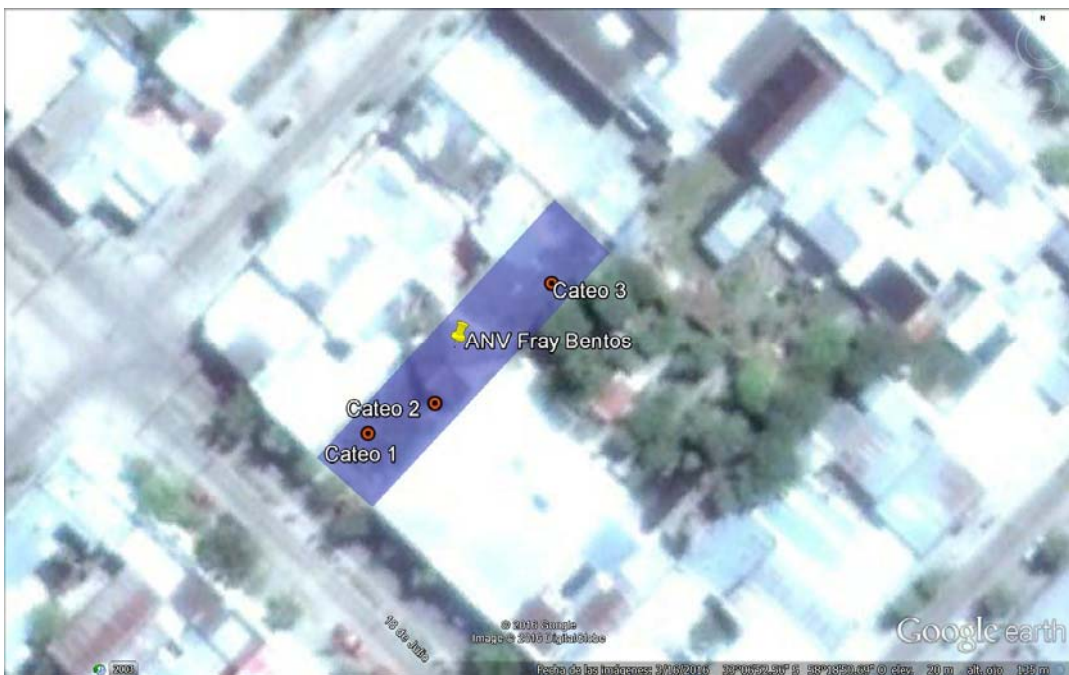
3.3 – Ubicación de cateos en terreno.

Ubicación de 3 cateos en terreno.

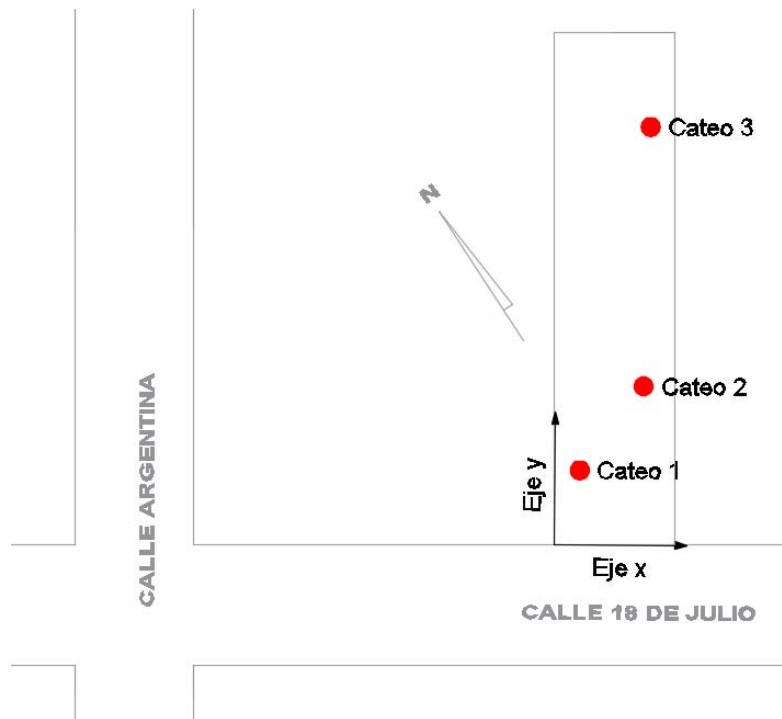
3.4 – Plano de cateos en terreno.

A continuación se muestra un plano acotado de los cateos, tomando como Punto 0 – 0 de referencia la esquina oeste del terreno. Se ha tomado el Eje x sobre calle 18 de Julio incrementándose hacia el sureste y el Eje y perpendicular a dicha calle incrementándose hacia el noreste.

Cateo	Eje x (m)	Eje y (m)
1	2	6
2	6	13
3	7	35
