ESTUDIO DE SUELOS
PARA OBRA DE
LICEO NUM 2 EN TOLEDO
CIUDAD DE TOLEDO
DEPARTAMENTO DE CANELONES

FECHA: Julio del 2017

Obra: Edificio de 1 y/o 2 plantas

Ubicación Obra: calle de las Tropas entre Palmitas de Toledo y Adrián Medina
Ciudad de Toledo. Departamento de Canelones
(ver plano de ubicación)

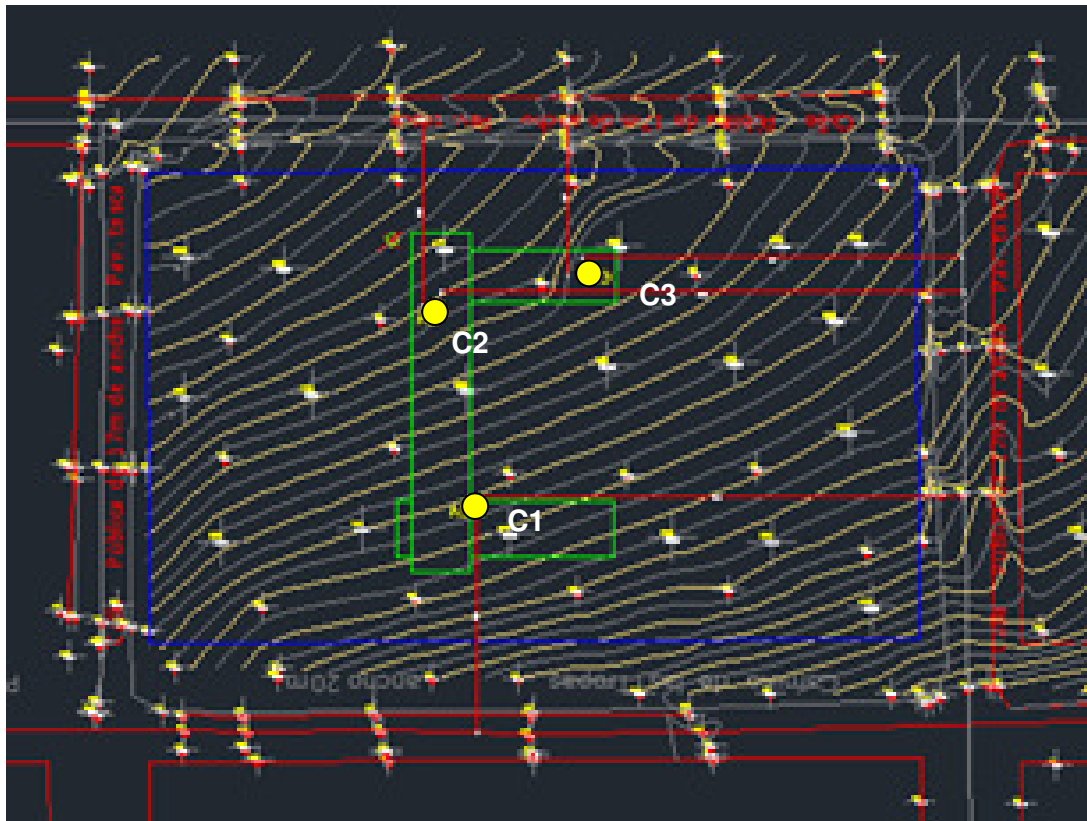
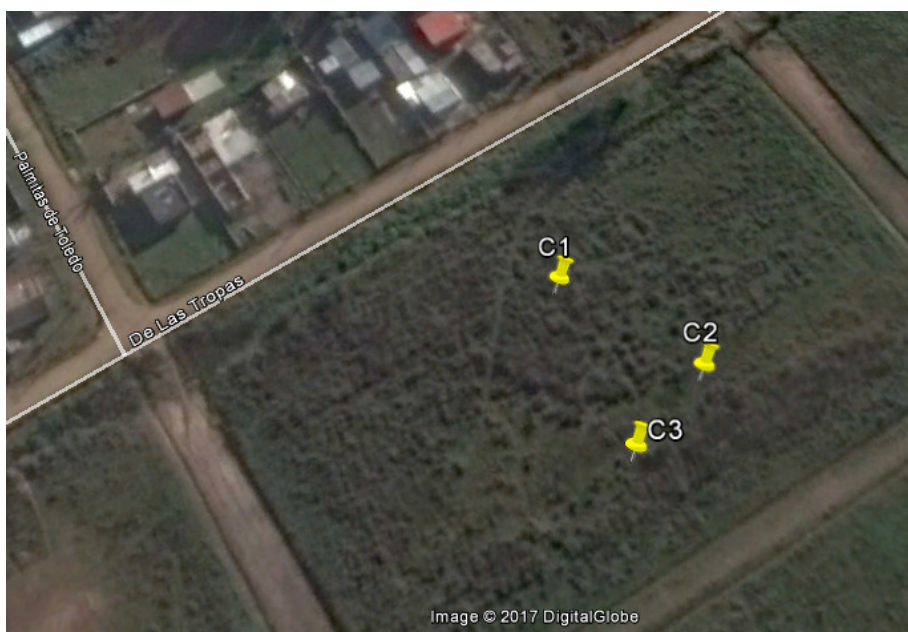
3.1 UBICACION DE CATEOS

La ubicación aproximada de los cateos, propuesta por el Ing. Calculista, pueden verse en el plano siguiente, siendo las coordenadas UTM determinadas con equipo garmin manual:

CATEO	Coordenada E	Coordenada S
1	0582137	6154743
2	0582165	6154723
3	0582151	6144707

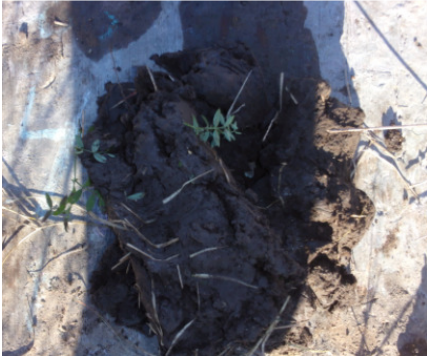
**SUELO ORGANICO ACILLOSO,
PLASTICO, DE COLOR NEGRO**

Suelo orgánico, arcilloso, de color negro, plástico.

El perfil del suelo es muy similar para los tres cateos, estando compuesto en los primeros 40 a 60 cm por un suelo orgánico, de color negro, arcilloso y plástico. Inmediatamente por debajo, se presenta una arcilla de color marrón oscura, plástica, la que a partir de profundidades del orden de un metro tiene una coloración marrón clara. Estos suelos son típicos de los pertenecientes a la denominada formación Libertad.

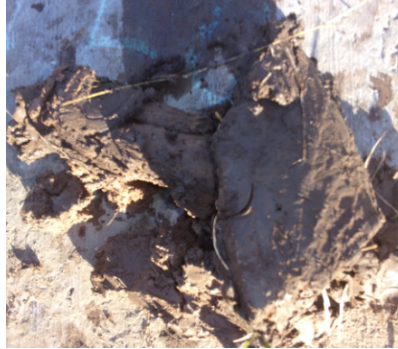
**TRANSICION. ARCILLA DE
COLOR MARRON OSCURO**

Transición. Arcilla de color marrón oscuro. Plástica.

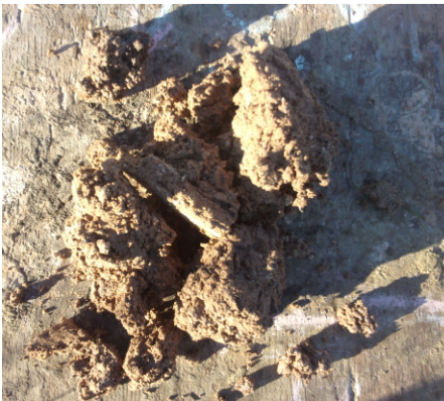
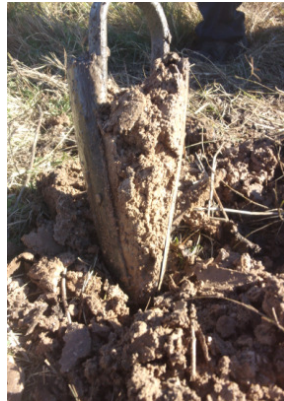
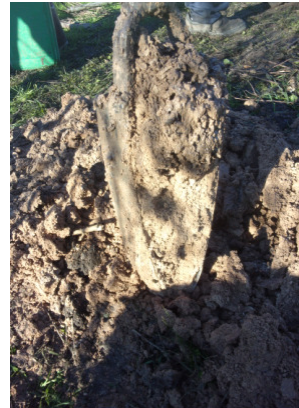
ARCILLA DE COLOR MARRON. PLASTICA. HUMEDAD BAJA.

Arcilla de color marrón claro. Humedad baja. Consistencia medianamente compacta. Niveles con abundantes carbonatos.

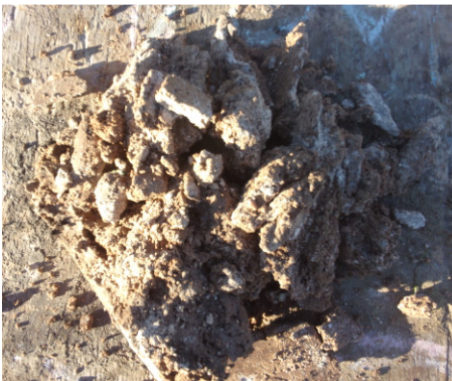
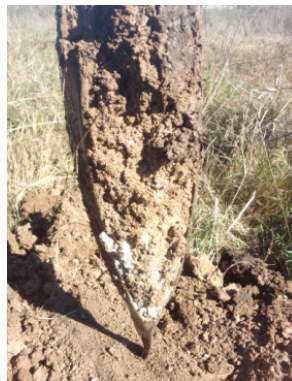
IDEM ANTERIOR, CON GRAN CANTIDAD DE CARBONATOS.

A diferentes niveles se presentan carbonatos en la matriz arcillosa.

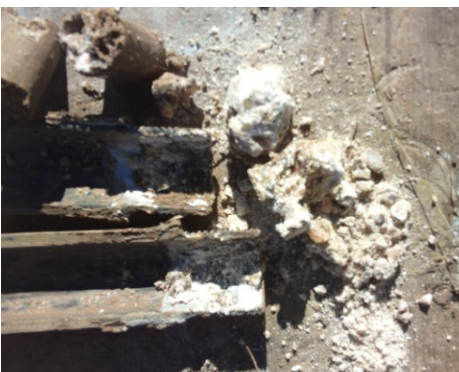
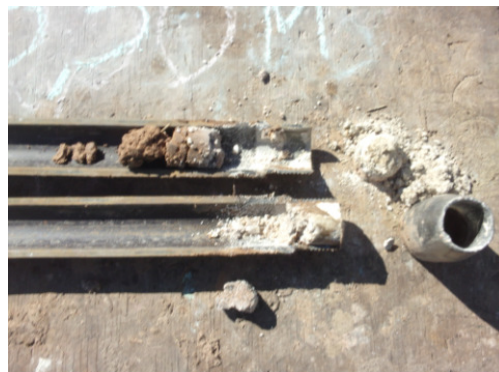
ROCA TIPO CRISTALINA, EN ESTADO FRACTURADO

Niveles fracturados de la roca tipo cristalino. "Rechazo" en el ensayo S.P.T.

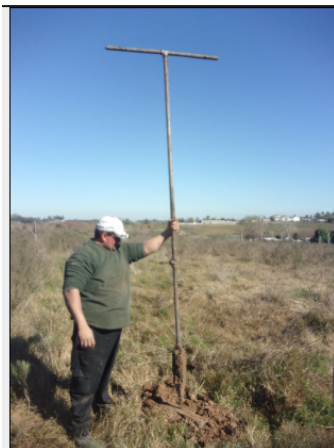
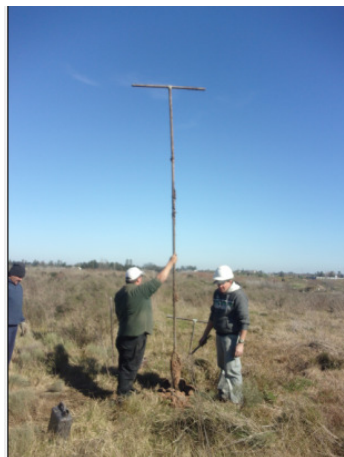
METODOLOGIA DE EXCAVACION: PALA AMERICANA

Se realizaron tres cateos excavados con pala americana, hasta una profundidad, dónde en todos los casos se llegó hasta niveles "impenetrables" a la perforación manual, que corresponden a la roca de tipo cristalina en estado fracturado.

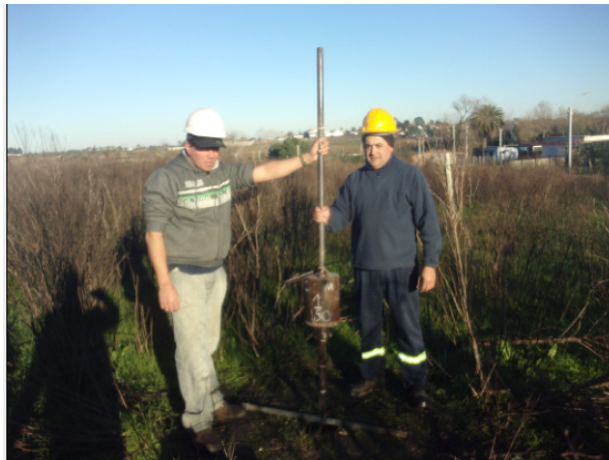
CATEO 1

ENSAYO S.P.T. a 1.5 m

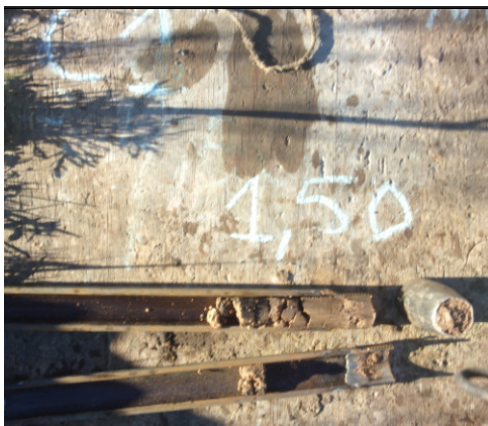
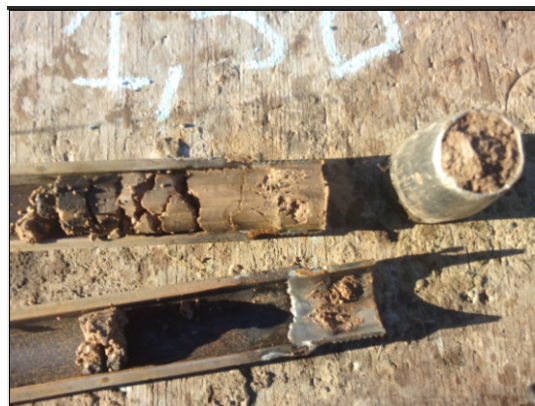
ARCILLA DE COLOR MARRON, PLASTICA, HUMEDAD BAJA, MEDIANAMENTE COMPACTA

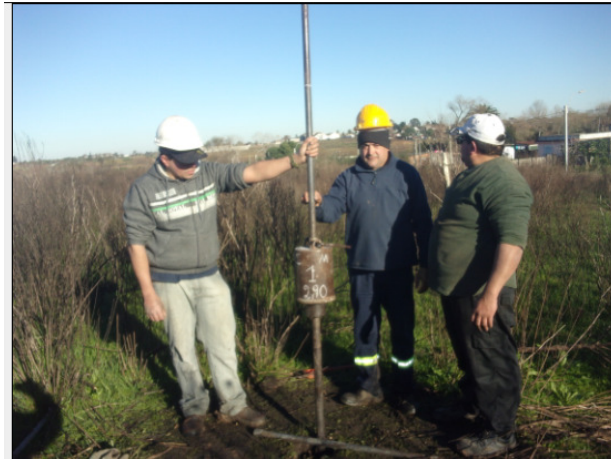
CATEO 1

ENSAYO S.P.T. a 2.9 m

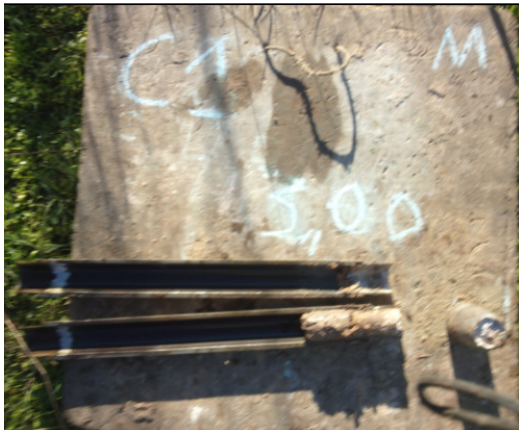
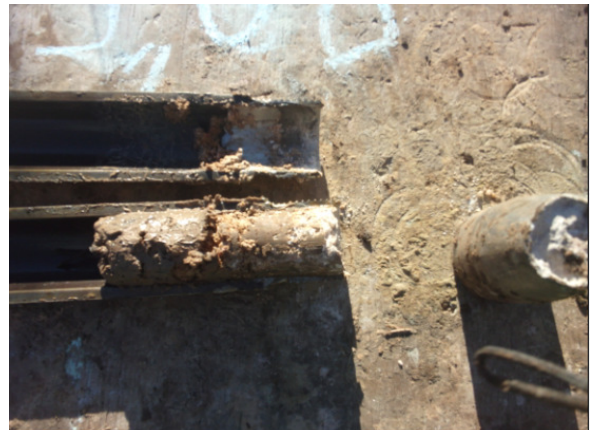
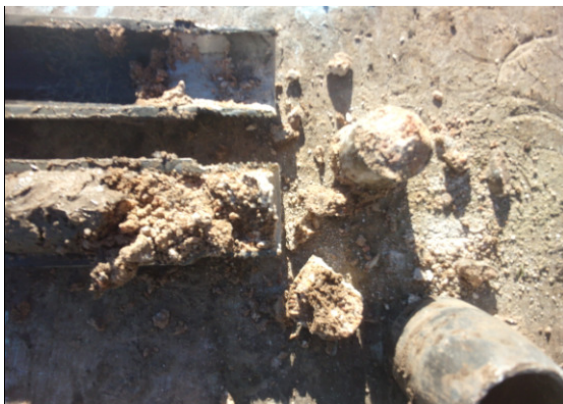
ROCA CRISTALINA EN ESTADO FRACTURADO.

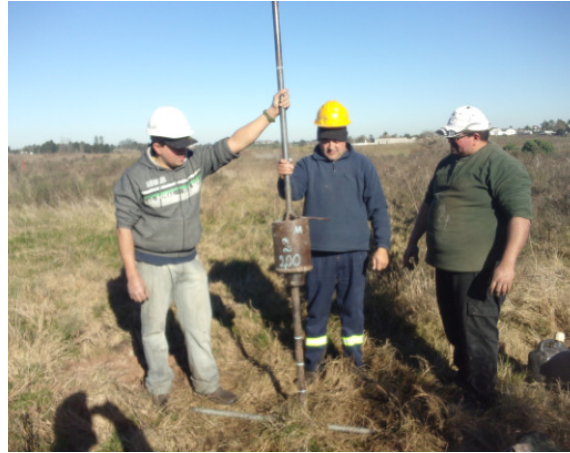
CATEO 2

ENSAYO S.P.T. a 2.0 m

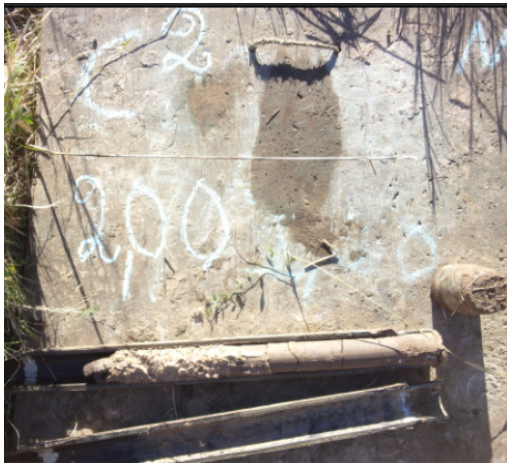
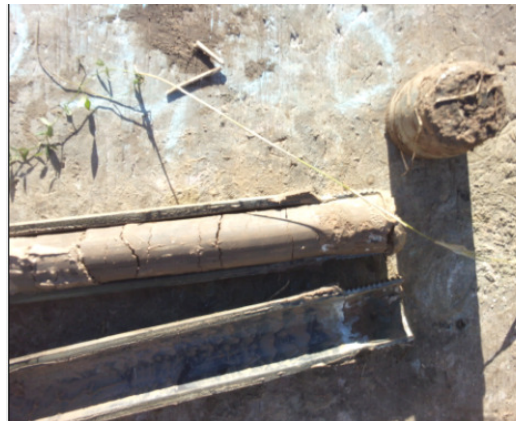
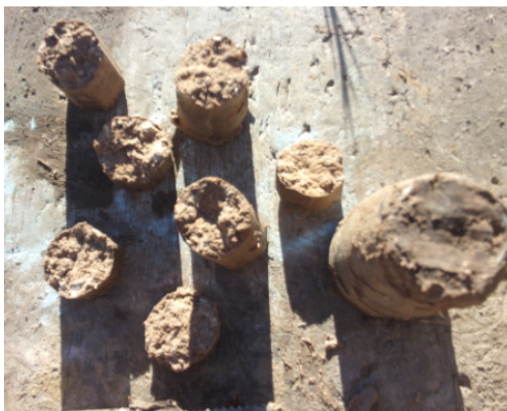
ARCILLA DE COLOR MARRON, PLASTICA, MEDIANAMENTE COMPACTA

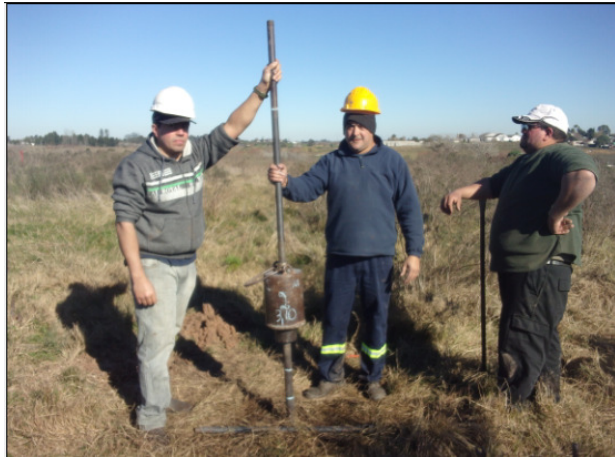
CATEO 2

ENSAYO S.P.T. a 3.1 m

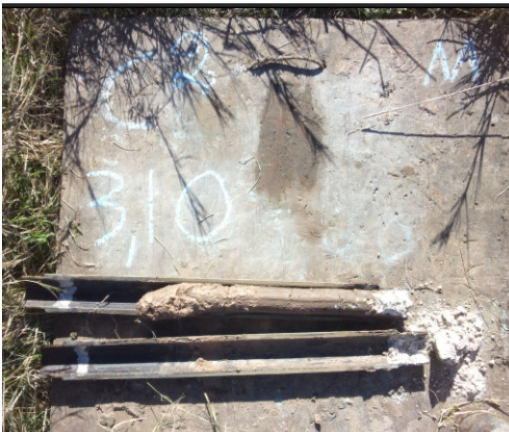
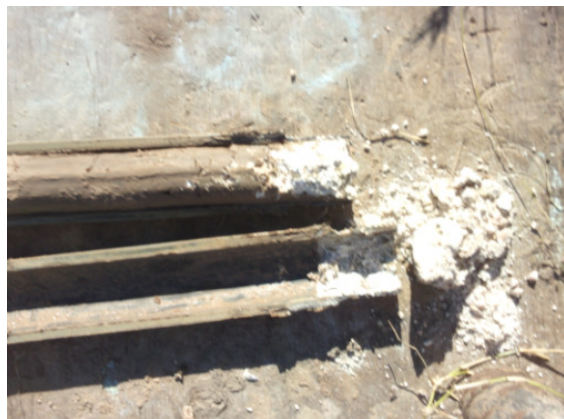
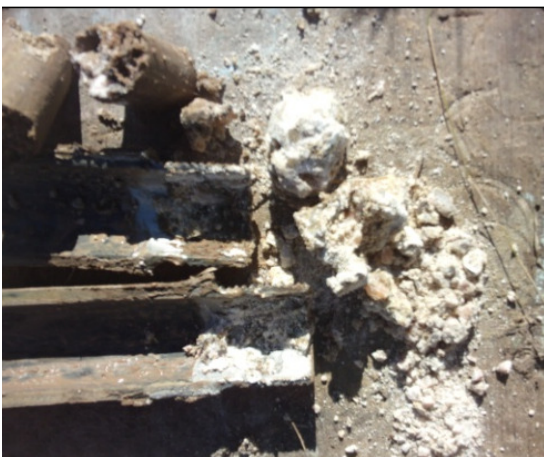
ROCA EN ESTADO DESAGREGADO Y EN LA PUNTA DEL MUESTRAEDOR EN ESTADO FRACTURADO

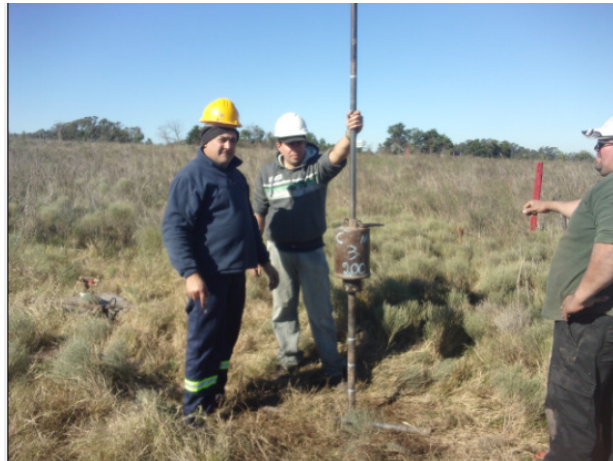
CATEO 3

ENSAYO S.P.T. a 2.0 m

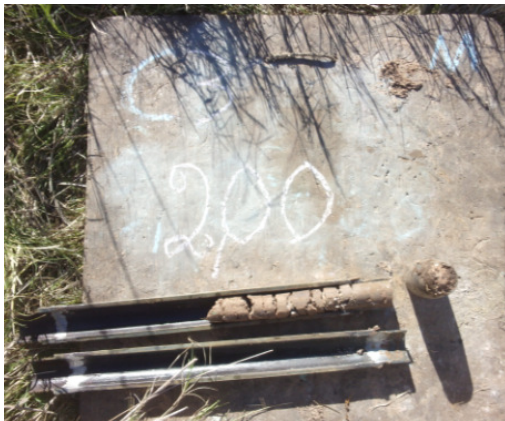
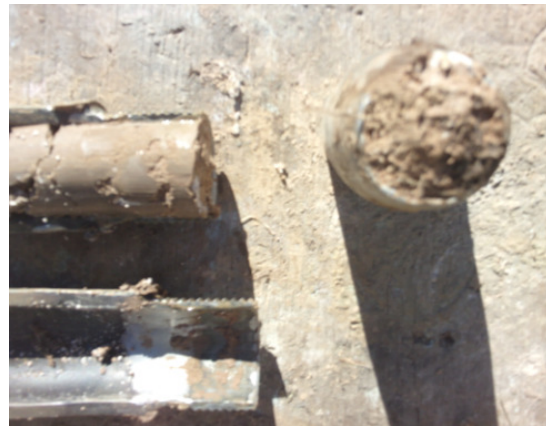
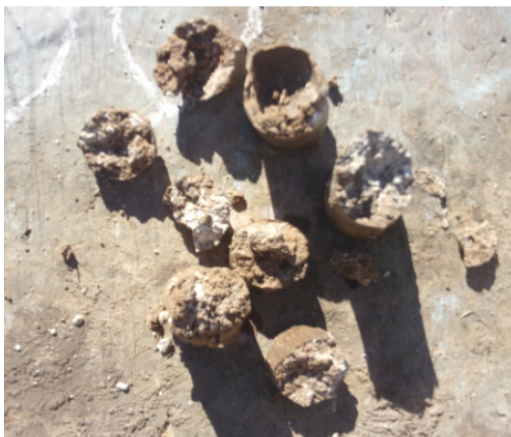
ARCILLA DE COLOR MARRON, PLASTICA, CON CARBONATOS, CONSISTENCIA BASTANTE COMPACTA.

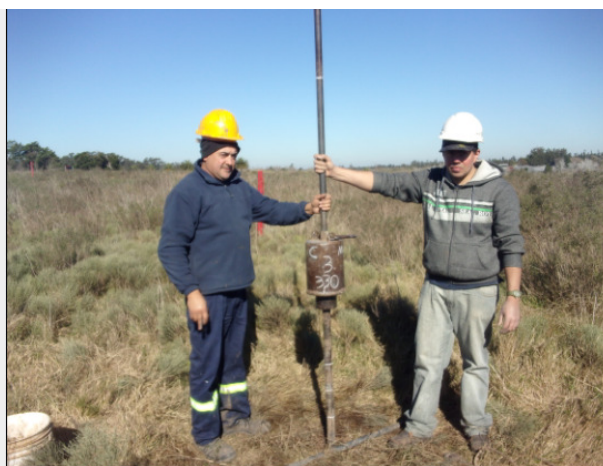
CATEO 3

ENSAYO S.P.T. a 3.3 m

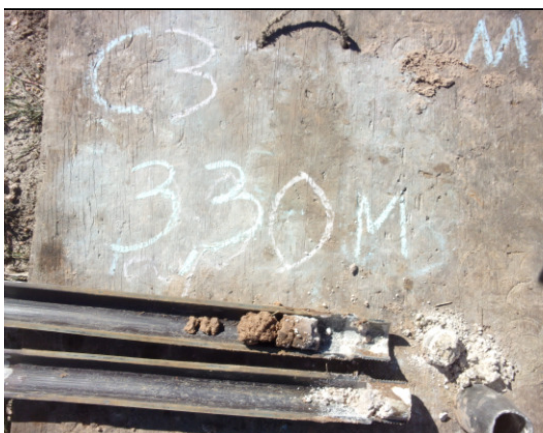
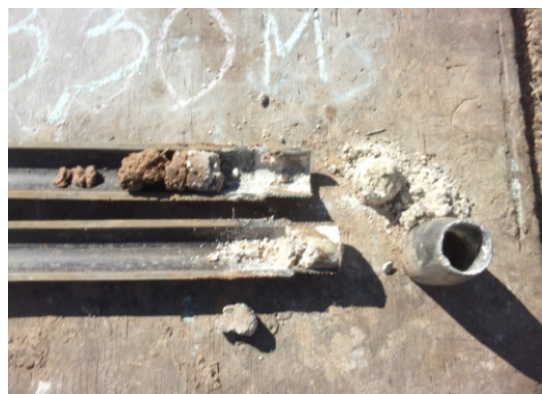
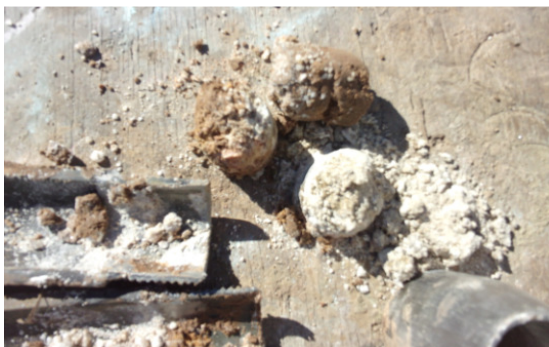
ROCA TIPO CRISTALINA, EN ESTADO FRACTURADO.
