COMPRA DIRECTA N° 6124 /2020

Informe de los trabajos a realizar en la Avenida 19 de abril, árboles ubicados en la vereda del padrón de la Residencia Presidencial.

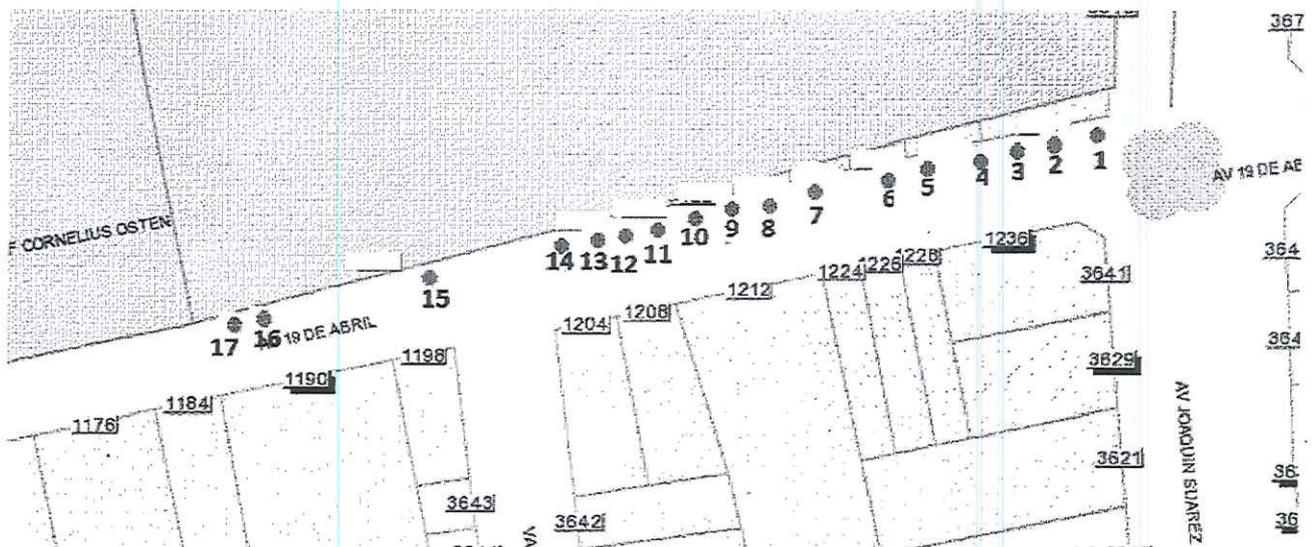
Ubicación de los árboles

Se adjunta un croquis, con la ubicación aproximada de los árboles, enumerándolos desde la Avenida J. Suarez, hasta el limite del padrón de la Residencia Presidencial.

Los árboles se representan como puntos verdes, con numeración desde la Av. Joaquín Suárez hasta límite del padrón de la Residencia Presidencial.

En general los trabajos a realizar consisten en **Desbrotes**, corte de ramas basales hasta la altura de 4,5 metros, para despejar las visuales de la cuadra. Asimismo se realizarán **Podas Correctivas**, que consisten en el corte de ramas de tercer orden en adelante (excepcionalmente de segundo orden), que estén generando alguna interferencia, con la iluminación o la visibilidad e incluso la circulación de vehículos, así como el corte de toda rama seca.

El ejemplar numerado con el 17, que se encuentra con ahuecamientos severos en la base del fuste (o cuello del árbol), hacia el sistema radicular y el propio fuste. Y a 3,5 metros de altura en el fuste se verifican también ahuecamientos y los restos en descomposición de una rama secundaria quebrada anteriormente. Para este último árbol se indica la **Extracción**, ya que existe en el corto plazo, riesgo de falla.

ÁRBOL	TRABAJO A REALIZAR
1	Desbrote
2	Poda Correctiva
3	Poda Correctiva
4	Poda Correctiva
5	Poda Correctiva
6	Poda Correctiva
7	Desbrote
8	Poda Correctiva
9	Poda Correctiva
10	Poda Correctiva
11	Poda Correctiva
12	Poda Correctiva
13	Poda Correctiva
14	Poda Correctiva
15	Poda Correctiva
16	Poda Correctiva
17	Extraccion Clase 2
