<p>Ministerio de Transporte y Obras Públicas</p>	DEPTO. PATRIMONIO EDILICIO / Jefa Dpto.: Arq. Adriana Caretti GERENCIA DE ESTUDIOS Y PROYECTOS / Gerente: Arq. Ricardo Chelle DIRECCIÓN NACIONAL DE ARQUITECTURA / Director: Santiago Borsari		BIBLIOTECA NACIONAL	F02
			INTERVENCIÓN EN FACHADAS	
	FECHA: 08 de febrero de 2021	EQUIPO TÉCNICO: Arq. Ana Laura Silveira

Ayte. arq. Fabrizio Bella	PLANILLA DE PATOLOGÍAS

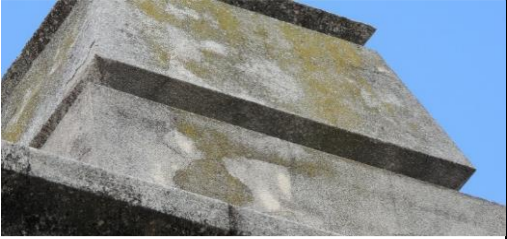
Lesión	Origen	Descripción	Localización	Componente afectado	Fotografía de referencia
Microflora	Acciones biológicas	Presencia de microorganismos tales como hongos, moho, líquenes y musgo. Se manifiesta principalmente como verdín o manchas oscuras.	L1: N4 / T1-T2-T3-T4-T5 N5 / T1-T2-T3-T4-T5 N6 / T1-T2-T3-T4-T5 L3: N3 / T2-T3-T4-T6-T7 N6 / T1-T2-T3-T4-T5	Revestimiento simil piedra en zonas bajas propensas a acumular humedad.

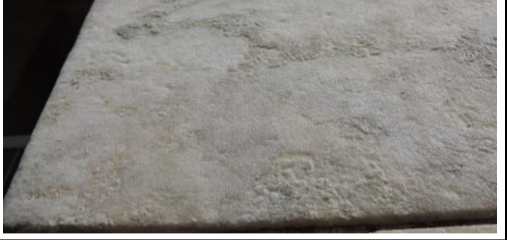
Desgaste	Acciones humanas y mecánicas	Desgaste en la piedra presumiblemente potenciado al retirar grafitis mediante métodos que resulten abrasivos.	Se presenta principalmente en los sectores más bajos del revestimiento de mármol.	Revestimiento de mármol.

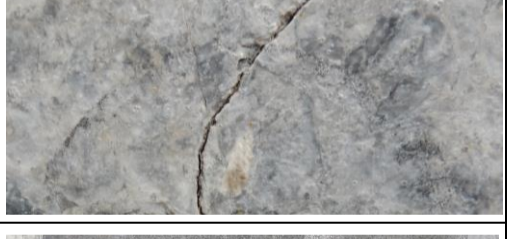
Fisuras y grietas	Acciones físico - químicas y mecánicas	Discontinuidad material mediante una apertura en cualquier dirección provocadas por diversos motivos. Las fisuras son de menor espesor y profundidad que las grietas.	L1: N1 / T2-T3-T4 N2 / T1-T2-T3-T4-T5 (También se puede detectar algo de microfisuración en sectores donde el mármol se encuentra desgastado)	Revestimiento de piedra, particularmente en sectores donde existen agregados (generalmente metálicos) o donde la superficie se encuentra desgastada.

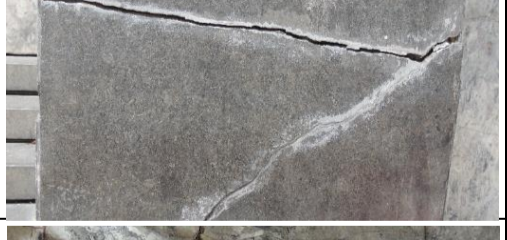
Fracturas	Acciones físico - químicas y mecánicas	Discontinuidad material mediante grietas pasantes que generan aperturas de lado a lado, dividiendo el componente en distintos fragmentos.	L1: N1 / T2-T3-T4	En revestimientos de piedra particularmente en las bases de las esculturas.

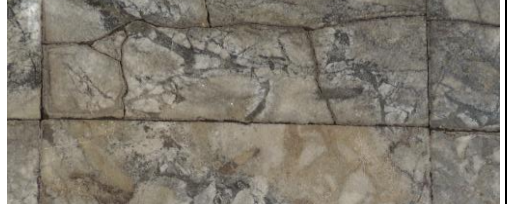
Fragmentación múltiple	Acciones mecánicas	División del elemento en varias partes con formas y tamaños irregulares. En este caso es provocado por el hundimiento del piso.	Pavimento de galería	Revestimiento pétreo del piso.

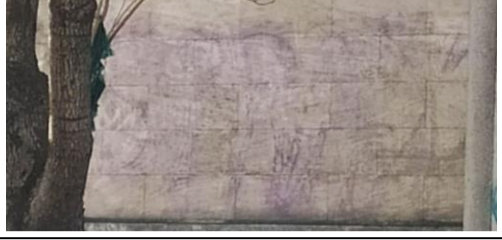
Lesión	Origen	Descripción	Localización	Componente afectado	Fotografía de referencia
Graffitis	Acciones humanas	Intervenciones indeseadas en paramentos tales como inscripciones y dibujos generalmente realizados con pinturas en aerosol.	L1: N1 / T1-T3 L3: N1 / T1-T2-T3-T4-T5-T6-T7 N2 / T1-T2-T3-T4-T5-T6-T7	Revestimiento de granito y mármol, principalmente en la fachada de Dr. Emilio Frugoni.	 
Manchas de graffitis	Acciones humanas	Manchas generadas por la anterior existencia de un grafiti que al ser retirado deja marcas en la piedra.	L1: N1 / T1-T2-T3-T4-T5	Revestimiento de mármol.

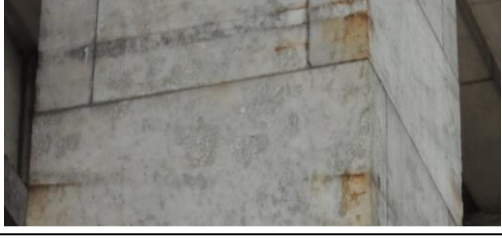
Manchas de óxido	Acciones físico-químicas	Manchas generadas por el escurrimiento de partículas provenientes de metales oxidados, ubicadas debajo de piezas metálicas (existentes o ya retiradas).	L1: N2 / T2 N3 / T1	Revestimientos en general.

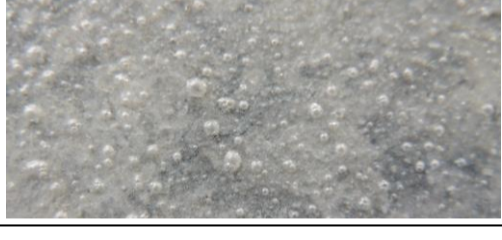
Protección en mal estado	Acciones humanas, físico-químicas y mecánicas	Protección antigraffiti aplicada anteriormente que presenta burbujas que alteran el aspecto de la piedra. En algunos sectores ya se encuentra desprendiéndose del sustrato.	L1: N1 / T1-T2-T4-T5 N2 / T5 L3: N1 / T7	Revestimiento de granito y mármol.
