## REACONDICIONAMIENTO DE TAPAS EN CALZADA

Obra: Ejecución de base granular en la ciudad de  
 Paysandú.

Plano: DETALLE  
 REACONDICIONAMIENTO DE TAPAS

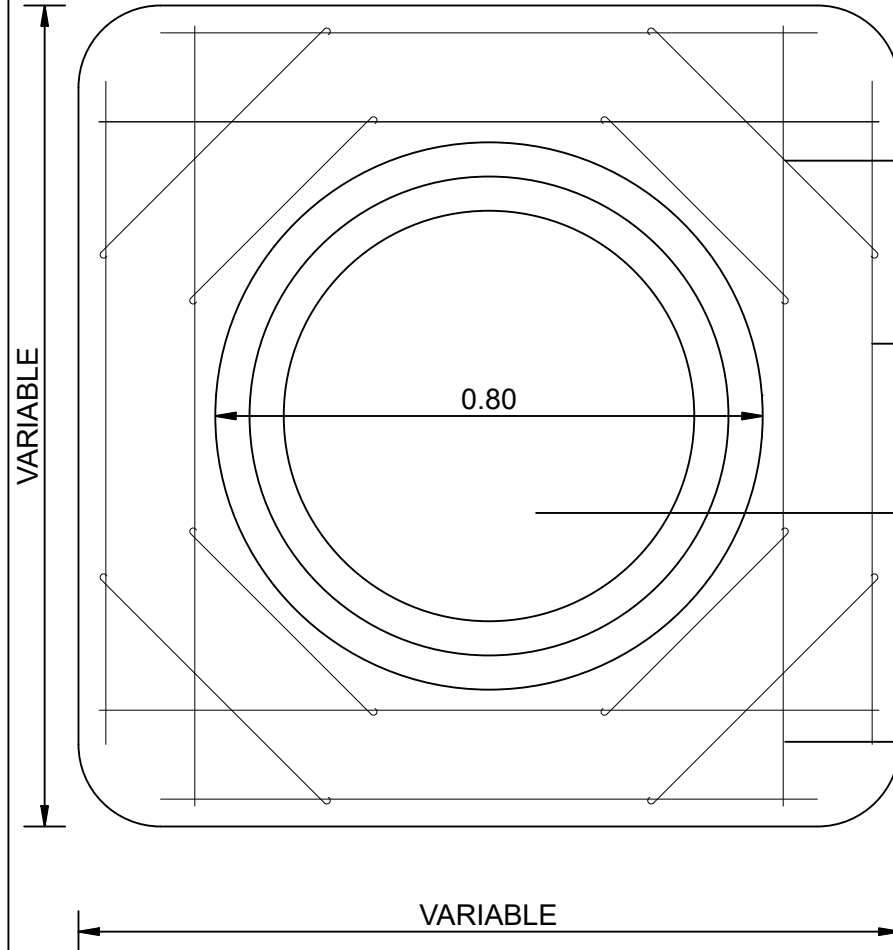
**L01**

Refuerzo de esquina de hierro de  
 $\varnothing = 10\text{mm}$ . Recubrimiento 3cm.

Hierro de  $\varnothing = 12\text{mm}$ .  
 Recubrimiento 3cm.

Tapa + marco de hierro.  
 Aprobada por OSE.

Hormigón C25, espesor 15 cm.

Área= variable
