INTENDENCIA DEPARTAMENTAL de ROCHA
DIRECCIÓN GENERAL DE OBRAS

PROYECTO :
INTERVENCIÓN DE CIRCUITO VIAL EN BARRIO
PARQUE DEL BALNEARIO LA PALOMA

PLANO :
DESAGUES PLUVIALES
DETALLES CONSTRUCTIVOS

DIRECTOR de OBRAS :	FECHA :
Ing. Civil LEANDRO PIÑEIRO	12/09/24
EQUIPO TÉCNICO :	ESCALA :
Ing. Civil GONZALO ROCÍO Ing. Civil VICTORIA VAZ MARTINS Ing. Agrím. AGUSTIN DECUADRA	ESPECIFICADA
DIBUJANTE :	VERSIÓN :
CARLOS BARBOZA RODRIGUEZ	00
	LAMINA
	PL05

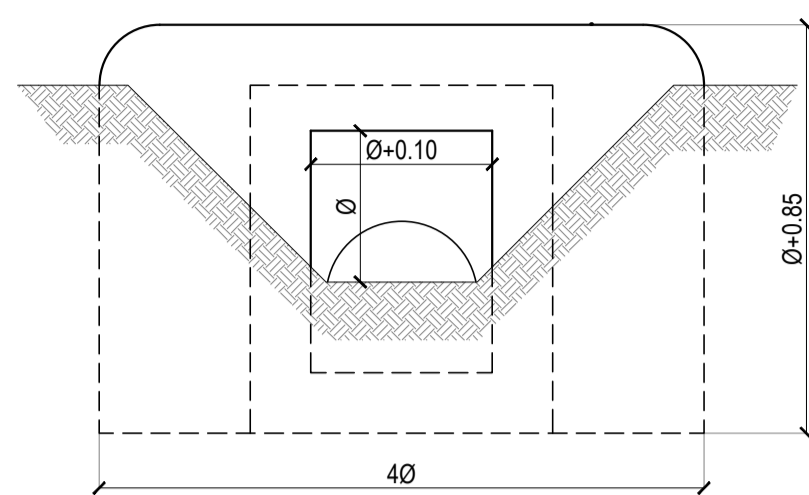
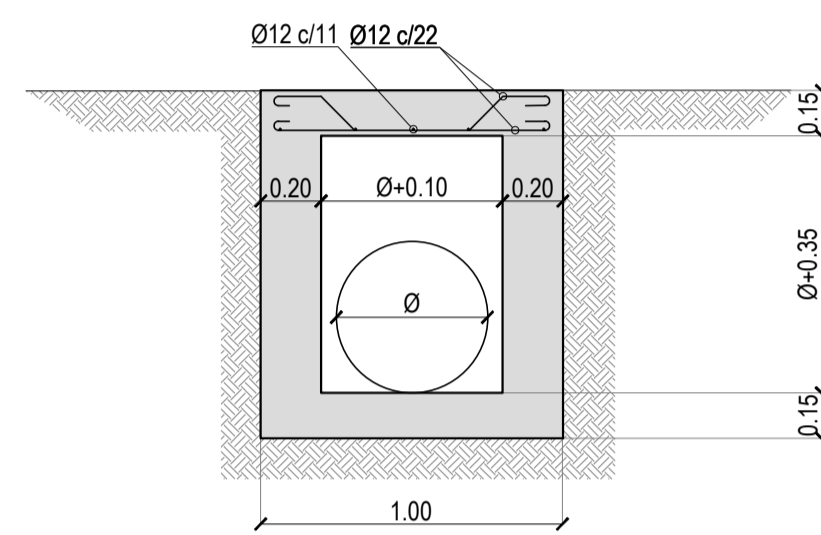
SUMIDERO TIPO SP1 PARA CALLES DE TIERRA
Planta

DIAMETRO DEL CAÑO SALIDA (m)	0.40	0.50	0.60	0.70	0.80
EXCAVACION (m3)	1.093	1.380	1.838	2.376	3.002
HORMIGON A ² (m3)	0.122	0.150	0.182	0.216	0.254
HORMIGON SIMPLE (m3)	0.687	0.905	1.147	1.411	1.701
