## **E s t u d i o   G e o t é c n i c o**

C a r a c t e r i z a c i ó n   d e l   p r e d i o   p a r a   l a  
c o n s t r u c c i ó n   d e l   C e n t r o   d e  
C a p a c i t a c i ó n   d e   l a   E s t a c i ó n  
E x p e r i m e n t a l   N ° 2 ,   F a c u l t a d   d e  
V e t e r i n a r i a   ( U D E L A R ) ,   p r ó x i m o   a  
L i b e r t a d ,   D p t o .   d e   S a n   J o s é .

**Marzo, 2008**

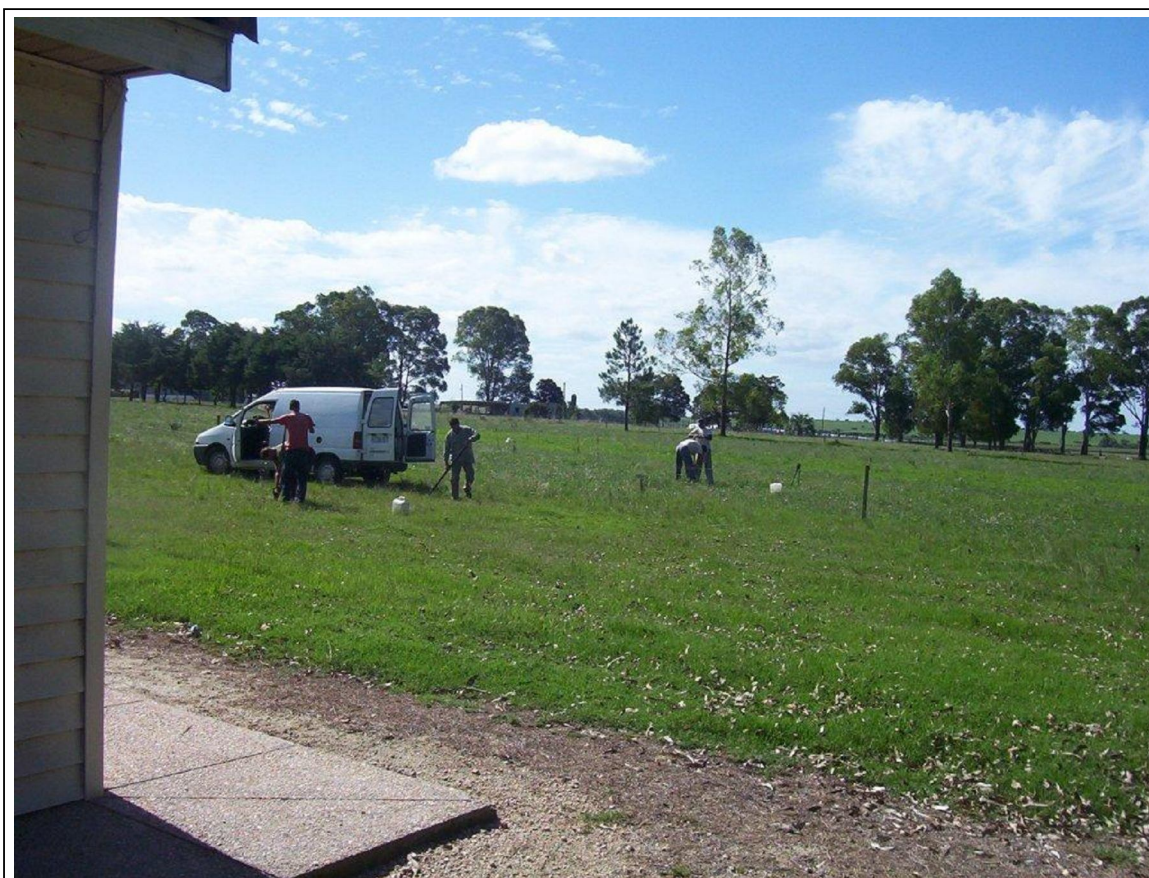
Figura 1. Vista del predio. Operarios en sondeo 1.

El predio corresponde a un terreno relativamente plano, ubicado en una zona de baja energía de relieve, el que se presenta subhorizontal, con una suave pendiente NW-SE (figuras 1 y 2).

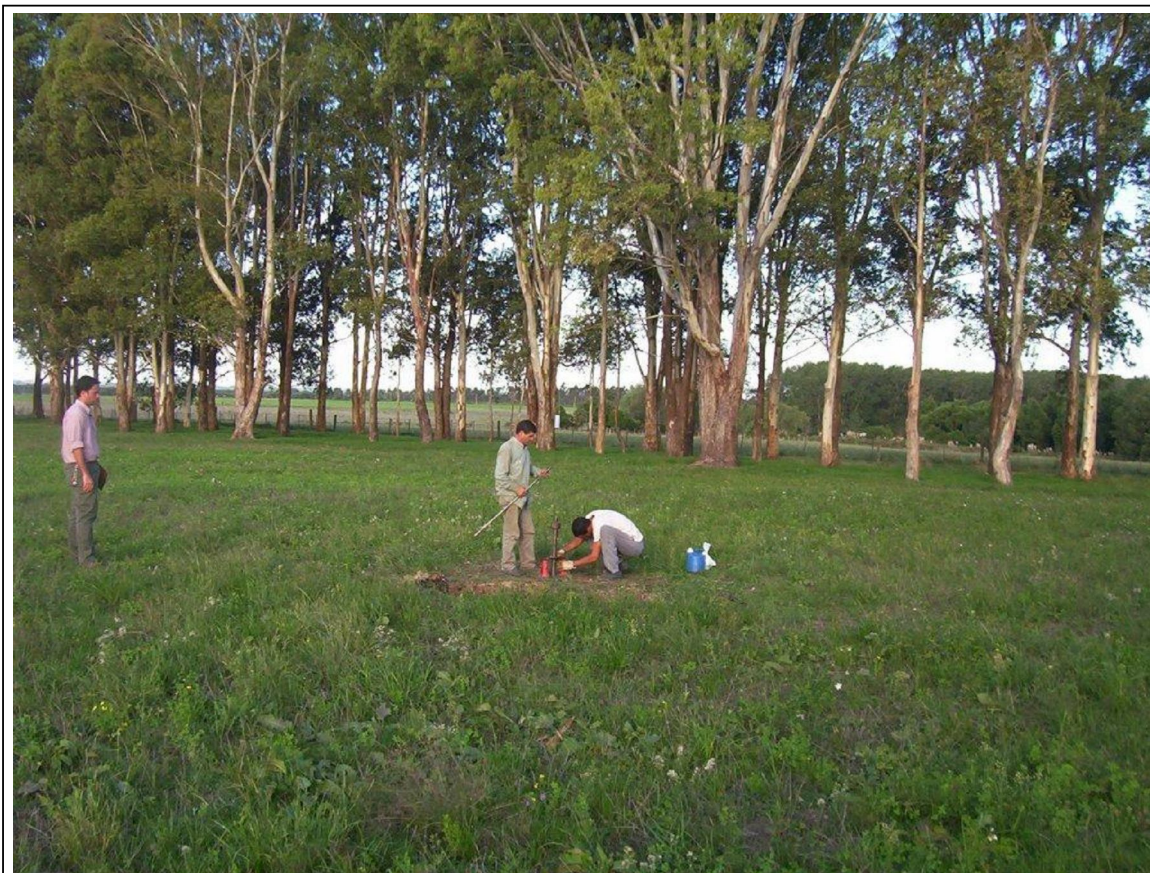
Figura 2. Vista del predio. Operarios en sondeo 2.

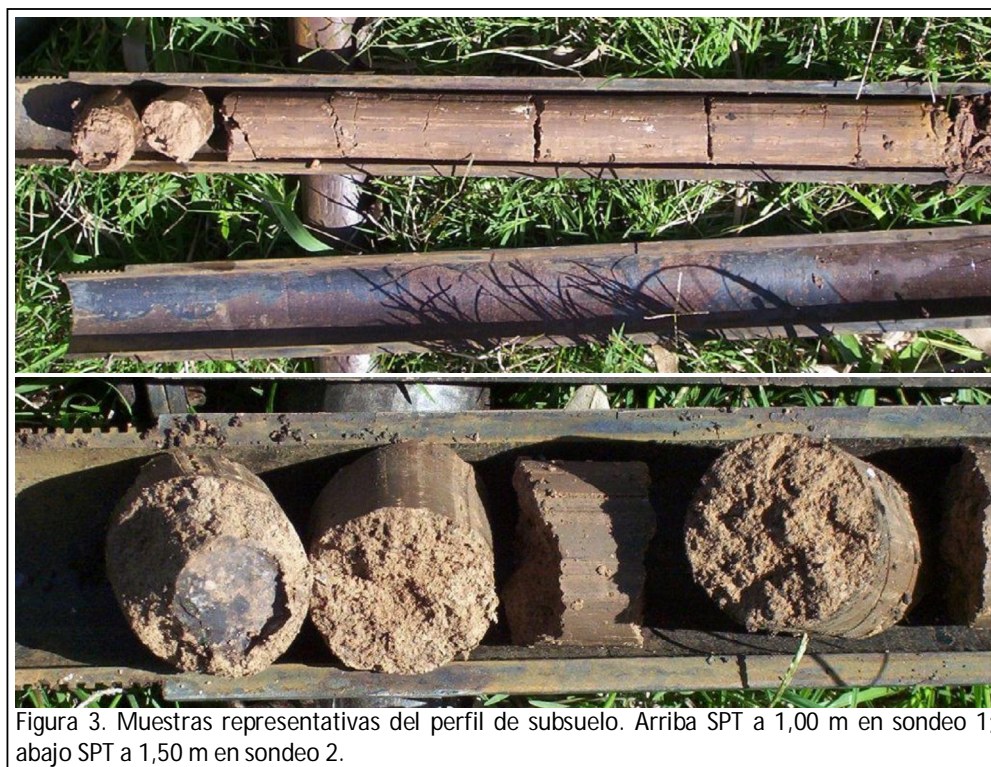
Figura 3. Muestras representativas del perfil de subsuelo. Arriba SPT a 1,00 m en sondeo 1; abajo SPT a 1,50 m en sondeo 2.

Bajo este estrato se desarrolla, con variaciones litológicas bien definidas (en términos de coloración, textura, proporción de arenas y finos), un suelo arcillo-limoso más o menos arenoso; esencialmente marrón (figura 3).

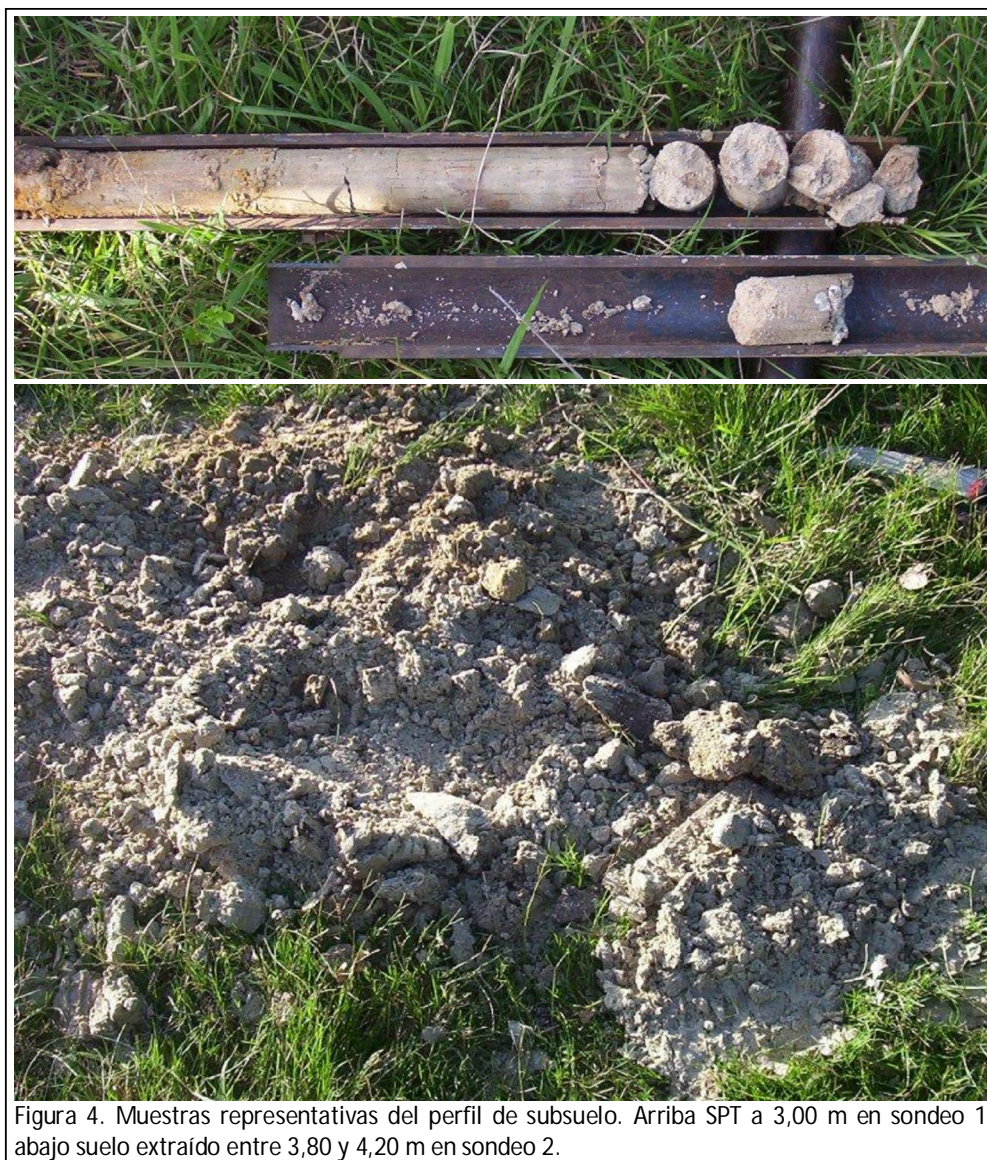
Figura 4. Muestras representativas del perfil de subsuelo. Arriba SPT a 3,00 m en sondeo 1; abajo suelo extraído entre 3,80 y 4,20 m en sondeo 2.

Visualmente se distingue un suelo más arenoso desde 2,80 a 4,30 m en adelante. Presentando variaciones entre arena limosa y arcilla limosa (figura 4). Parece suelo de Fm. Raigón.

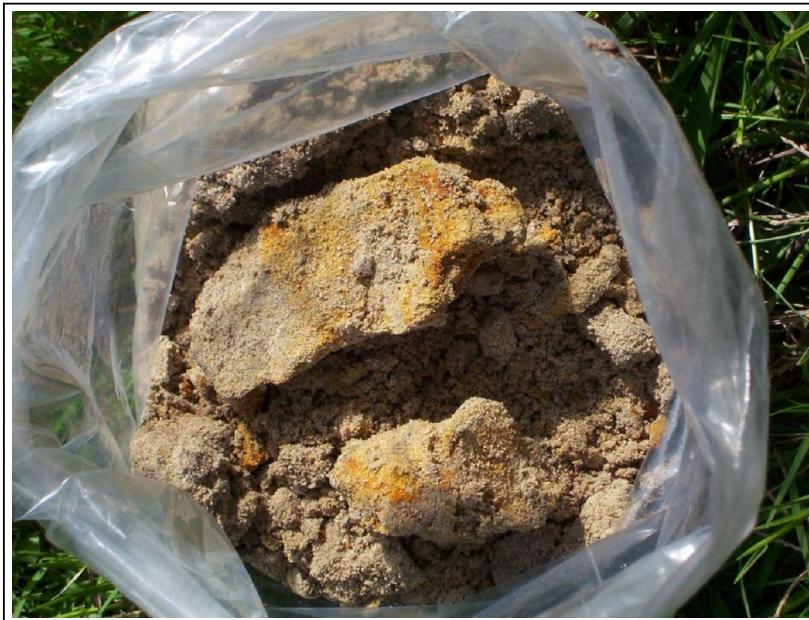
Figura 5. Muestra representativa del perfil entre 4,20 y 5,30m. Sondeo 1.

Finalmente, el suelo es arenoso, amarronado y amarillento, bastante típico de Fm. Raigón (figura 5).
