**GALERÍA**

SERVICIO: FACULTAD DE AGRONOMIA  
 OBRA: Modificacion SSHH edificio 10 GALERIA  
 FECHA: 06-2018 ESCALA 1/200

LAM. N°:  
**AA002**

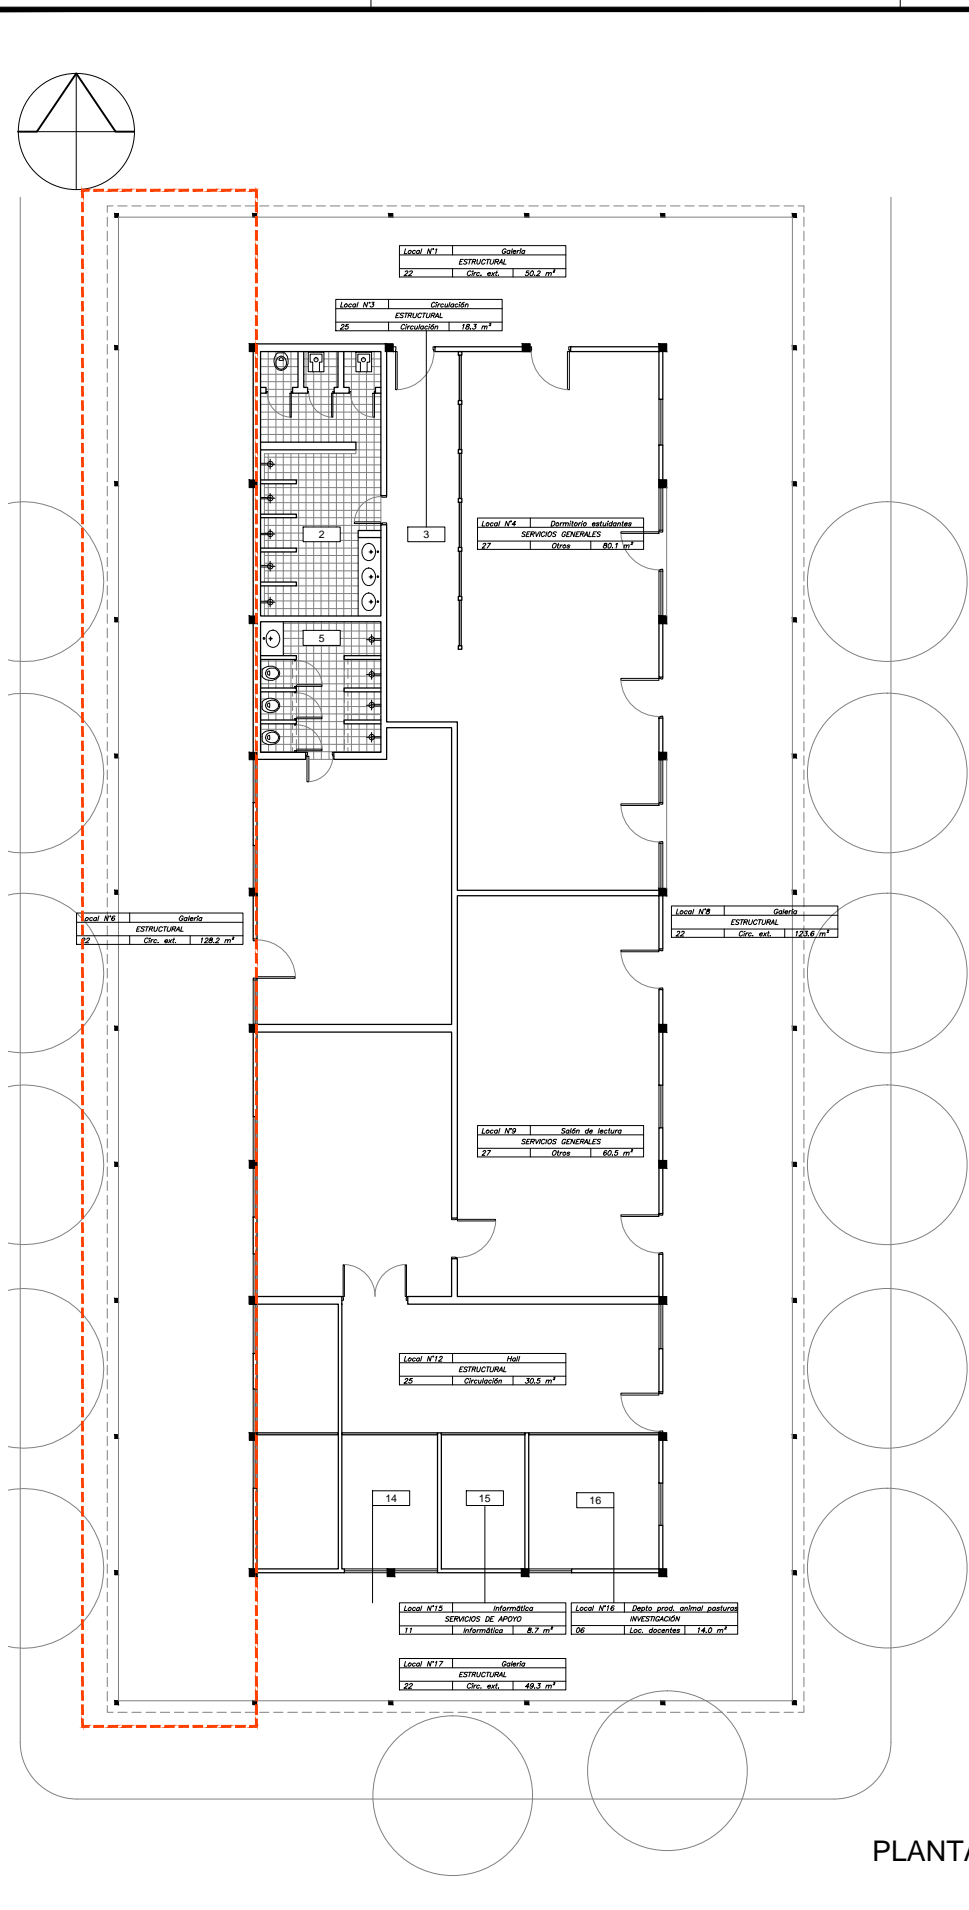
PLANTA DE UBICACION  
ESC 1:200

REFERENCIAS  
 SECTOR A INTERVENIR

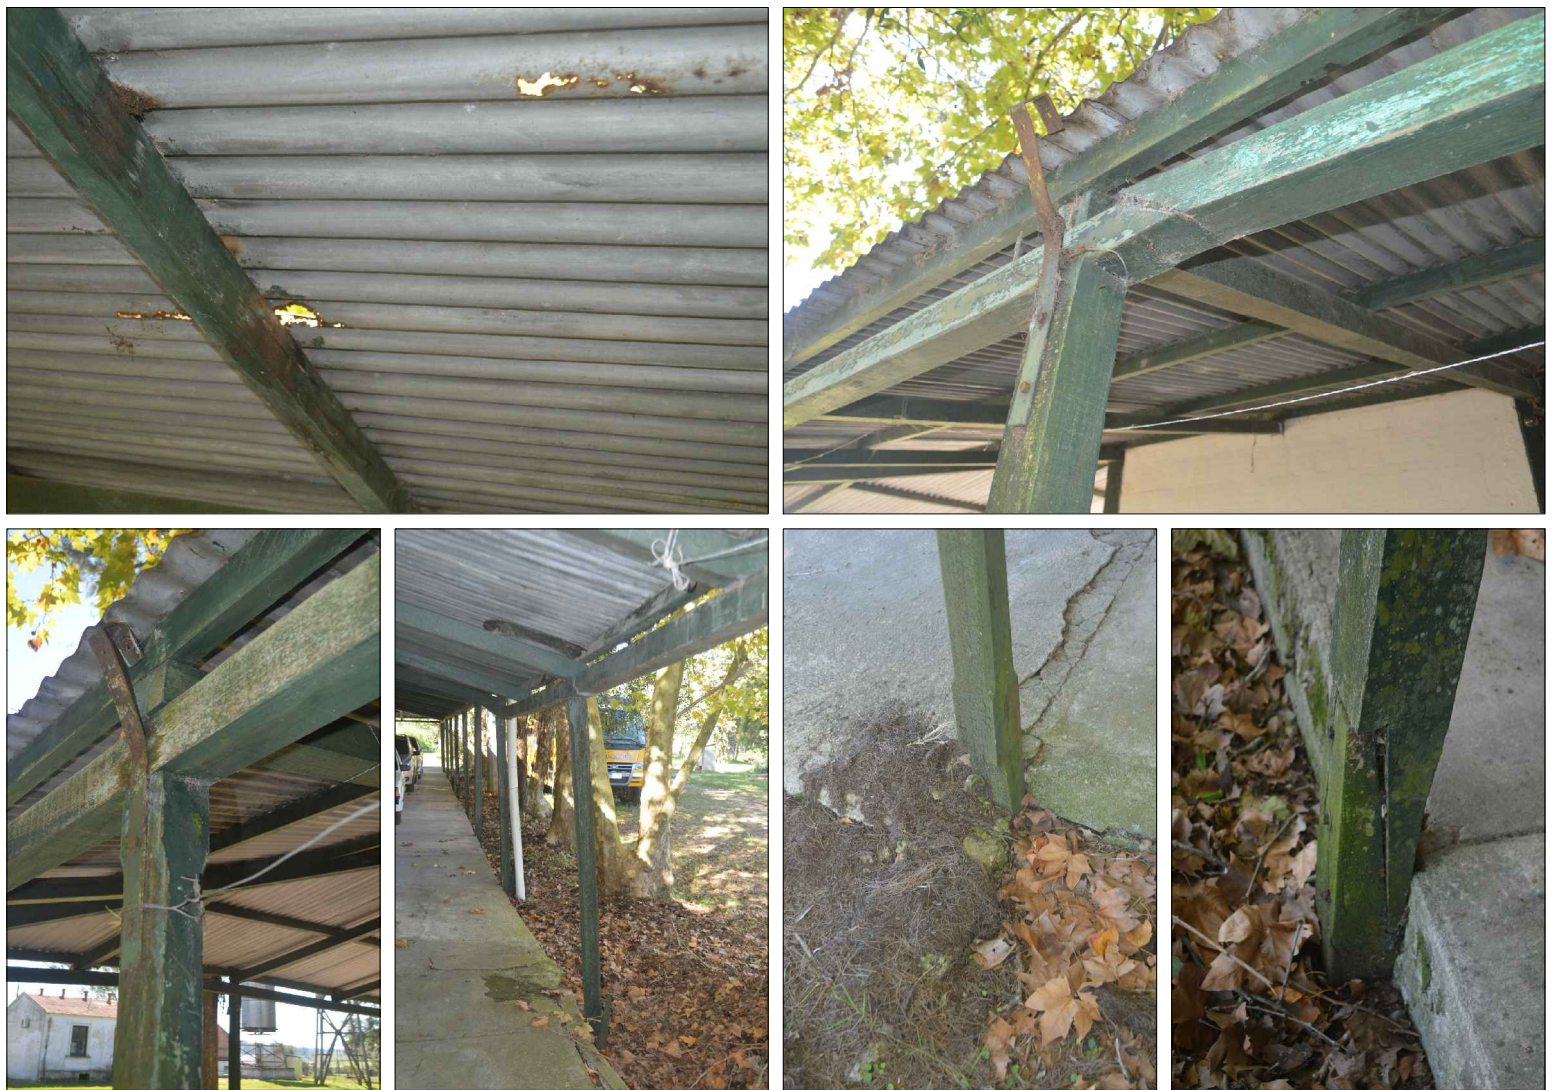
Se busca la puesta a punto de la galería oeste del edificio 10, en donde se observan fallas en la estructura de madera, así como chapas en notable estado de deterioro. Por lo que se deberá estudiar la sustitución de estos elementos por unos de similares características.

Notas: Relevamiento fotográfico realizado el 25 de mayo 2018

Se deberá realizar visita a el sito para una evaluación de tareas.

Los pilares de madera tienen un sistema de encastares que permite la sustitución ver detalle D1.
