HISTORIAL DE AVION

TIPO HAWKER

Nº DE SERIE NA0251/257071

Matrícula : **CX-CIB**
Fabricante : *British Aerospace*
Modelo : *HS.125-700A*
N/S : *257071 (NA0251)*

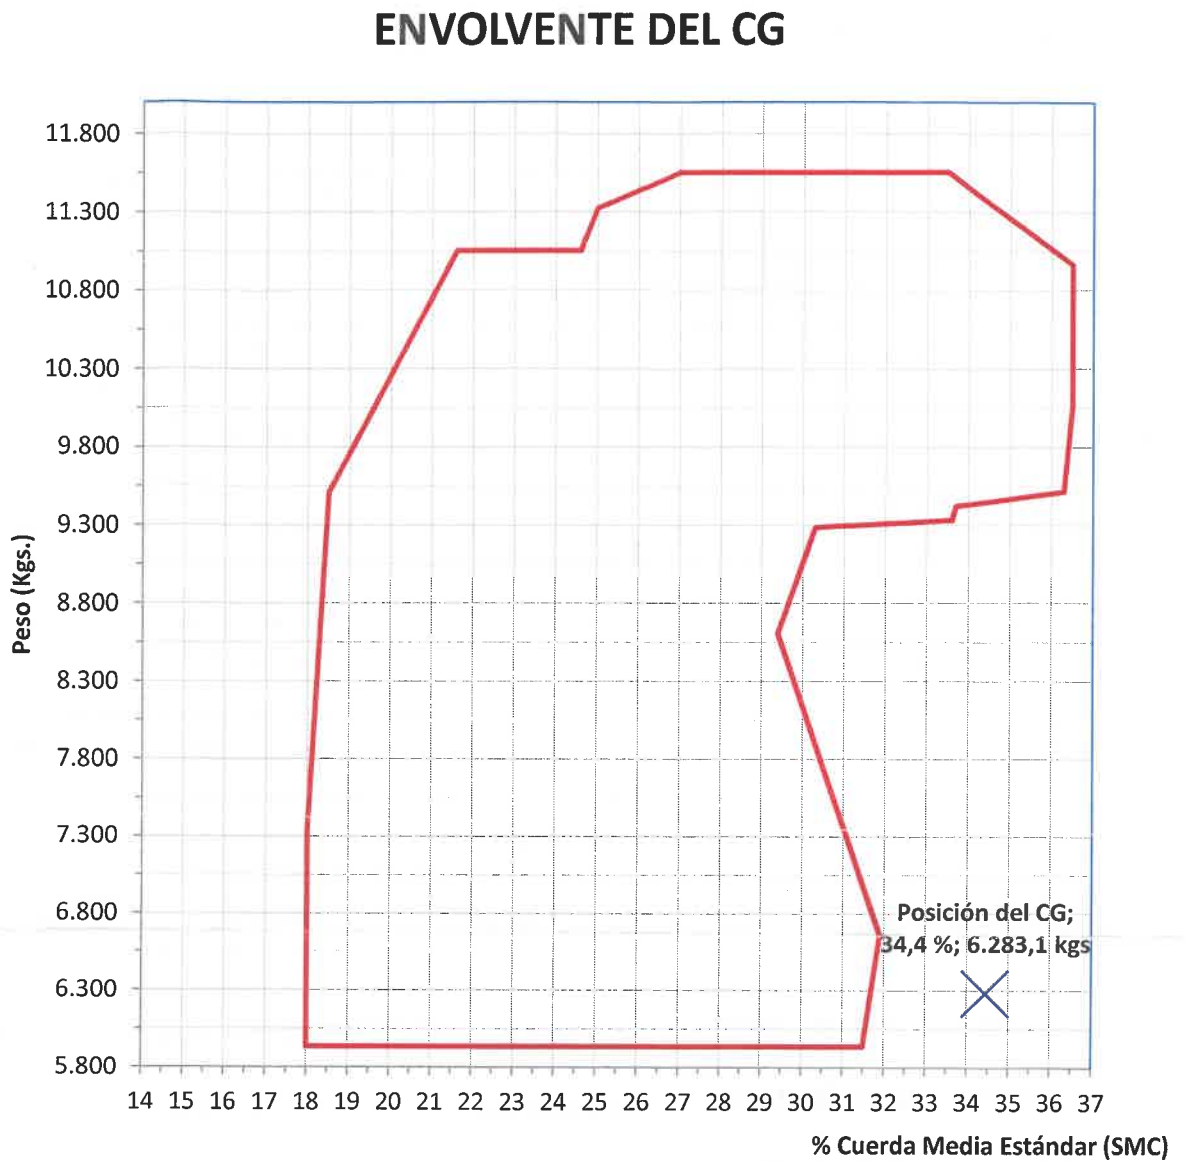
5. Gráfico de la envolvente del CG

%SMC: **34,45 %**
