Se solicita cotización por los siguientes trabajos de reparación e impermeabilización en el local situado en la calle Mercedes 1041:

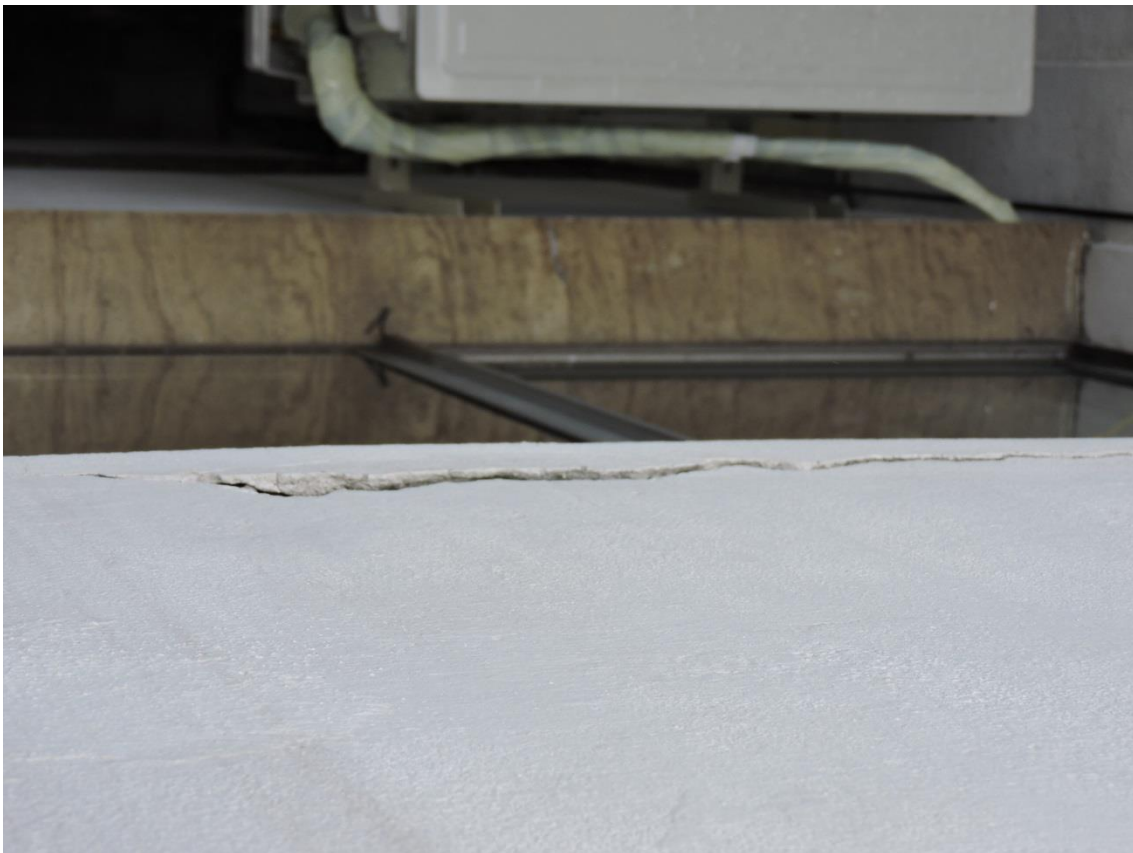
1.- Reparación de las fisuras en el dintel de la abertura hacia el ducto de aire y luz en la oficina N° 73 del segundo piso. La reparación de la fisura implicará el sellado de la misma para evitar infiltraciones hacia el interior del local (el proveedor deberá detallar al tratamiento a realizar) y la terminación con pintura para exteriores. (FOTO 1)

FOTO 1 (fisura en dintel)

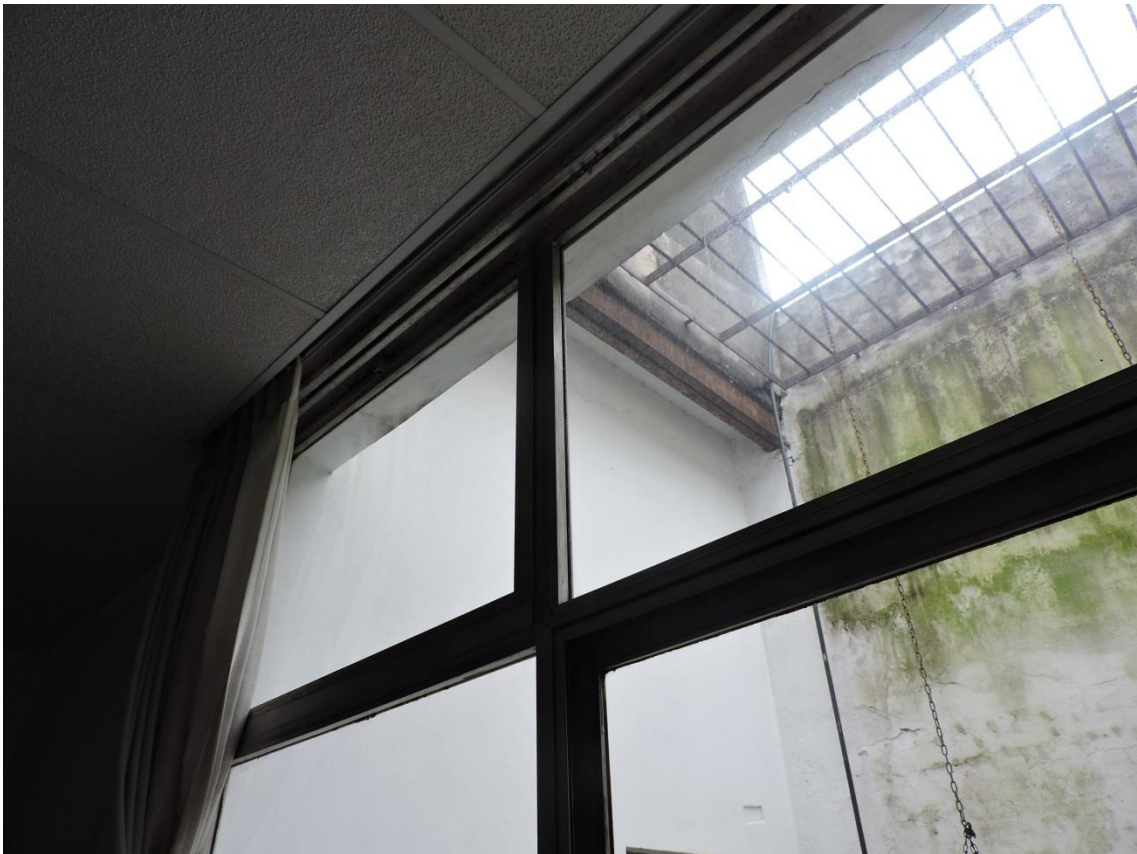
2.- Tratamiento de sellado del cerramiento de aluminio hacia el ducto de aire y luz, en sus paños fijos y móviles, ubicado la oficina N° 65 del segundo piso. El cerramiento presenta infiltraciones importantes en algunos momentos en ocurrencia lluvias. El proveedor deberá detallar al tratamiento a realizar). (FOTO 2)

FOTO 2 (infiltraciones en cerramiento de aluminio)

Cabe mencionar que en oportunidades anteriores, se ha intentado realizar el sellado de los cerramientos de aluminio con silicona y otros productos con catalizador, pero las infiltraciones de agua por lluvia continúan y, en ciertas oportunidades, en forma abundante.

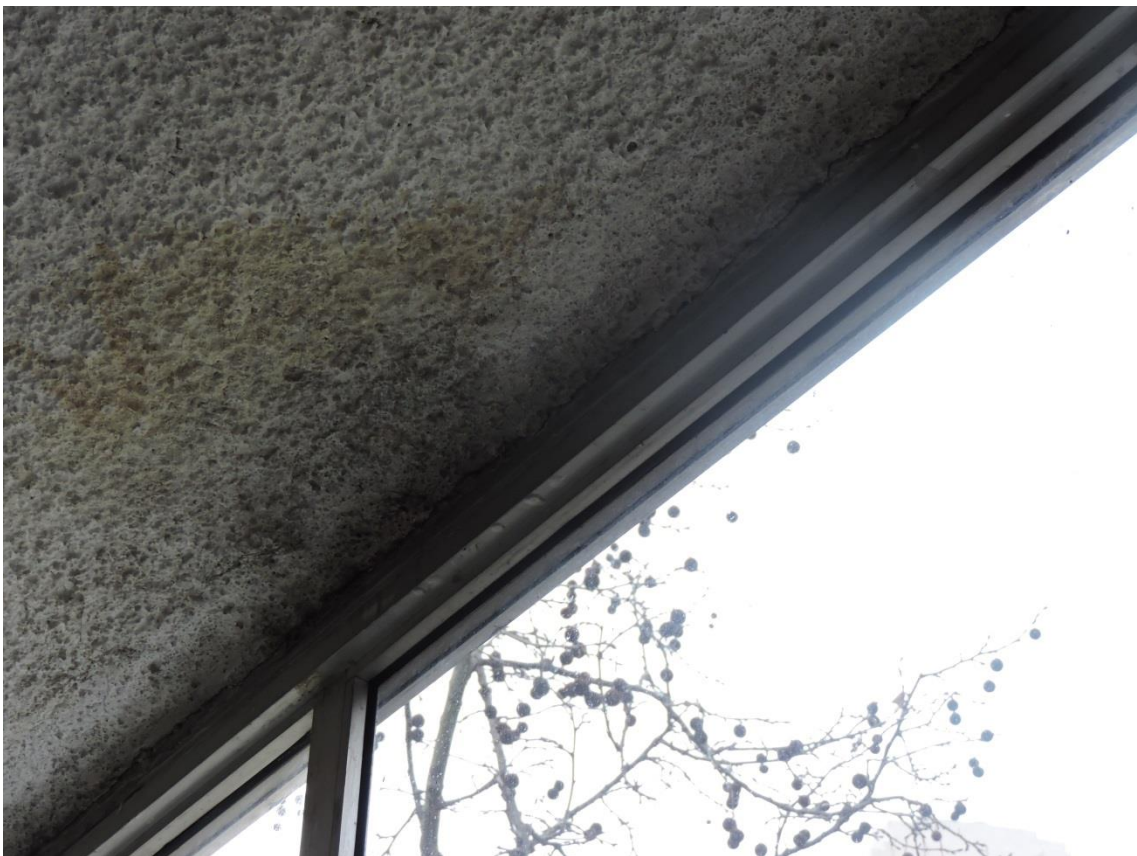
3.- Tratamiento de sellado del cerramiento de aluminio, en sus paños fijos y móviles que conforman la fachada del edificio sobre la calle Mercedes 1041. El cerramiento presenta infiltraciones importantes en algunos momentos en ocurrencia lluvias. En particular se perciben infiltraciones en las oficinas N° 65 del segundo piso, N° 46 del primer piso y N° 7 de planta baja. El proveedor deberá detallar al tratamiento a realizar. (FOTO 3, 4 y 5).

FOTO 3 (infiltraciones en cerramiento de aluminio)

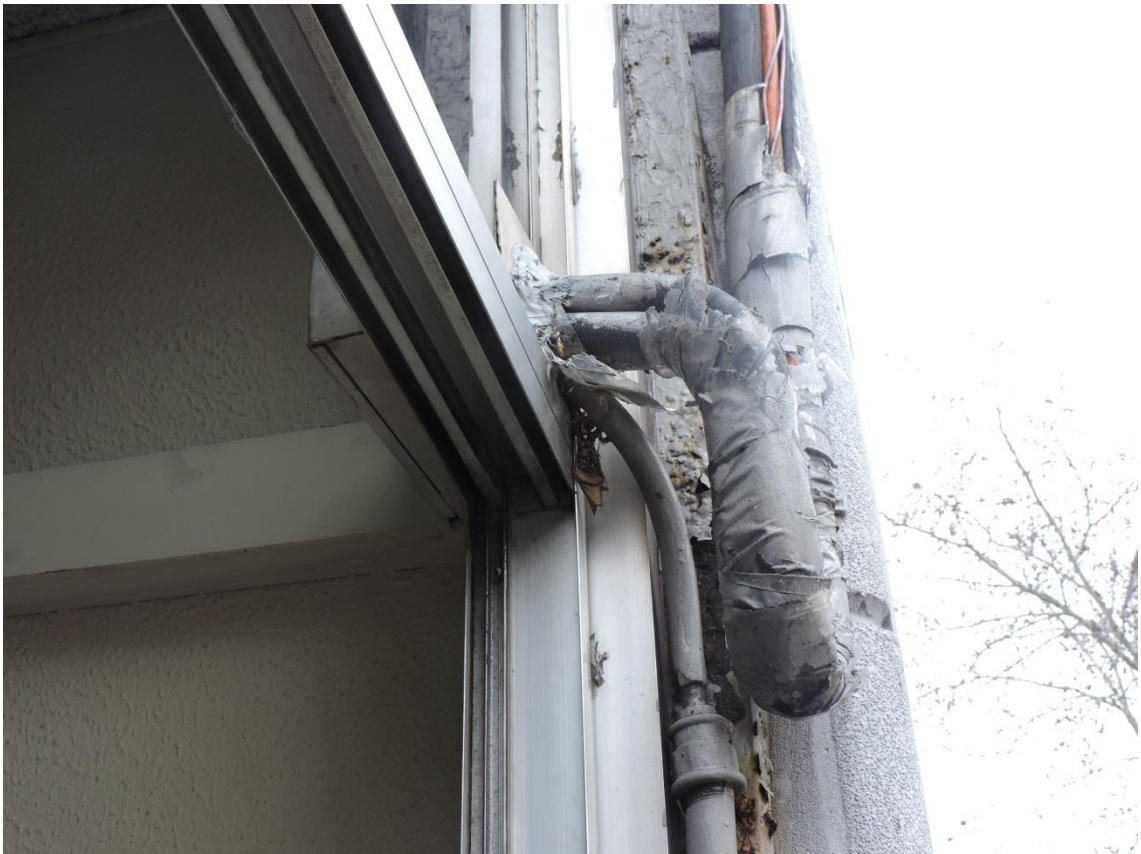
FOTO 4 (infiltraciones en cerramiento de aluminio)

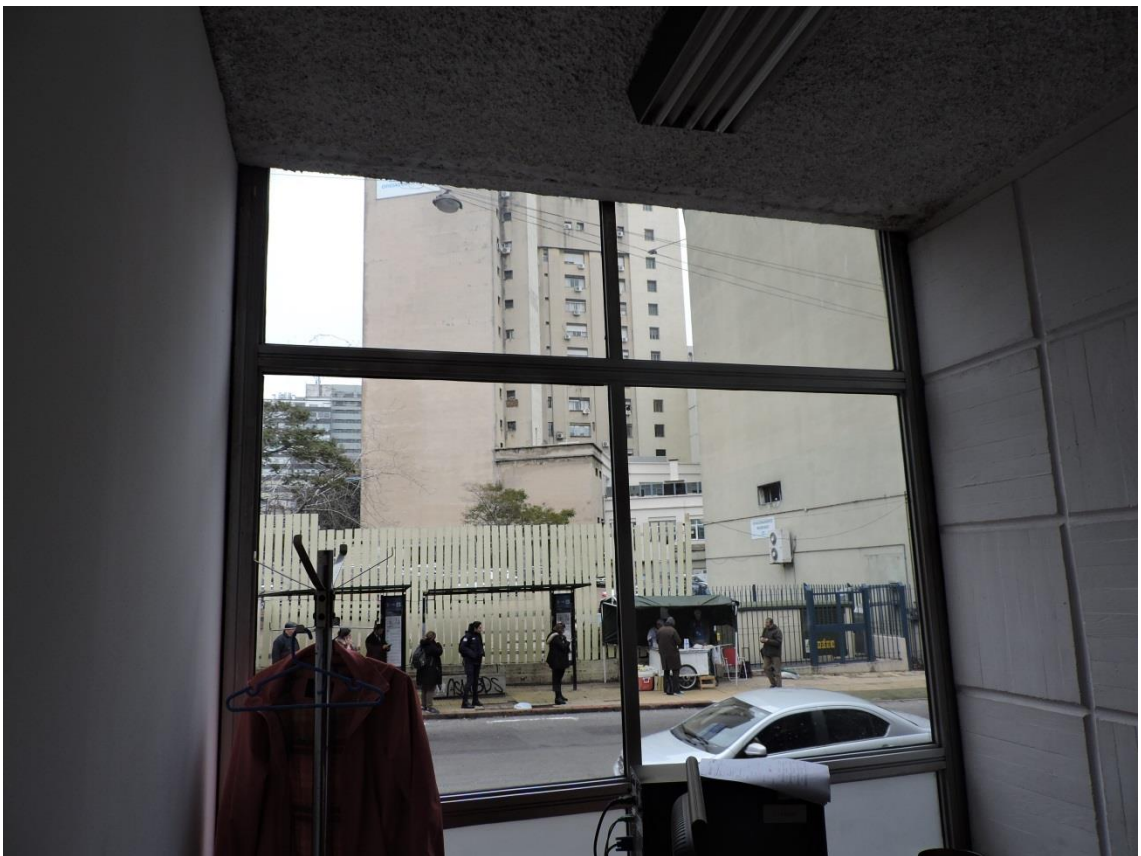
FOTO 5 (infiltraciones en cerramiento de aluminio)

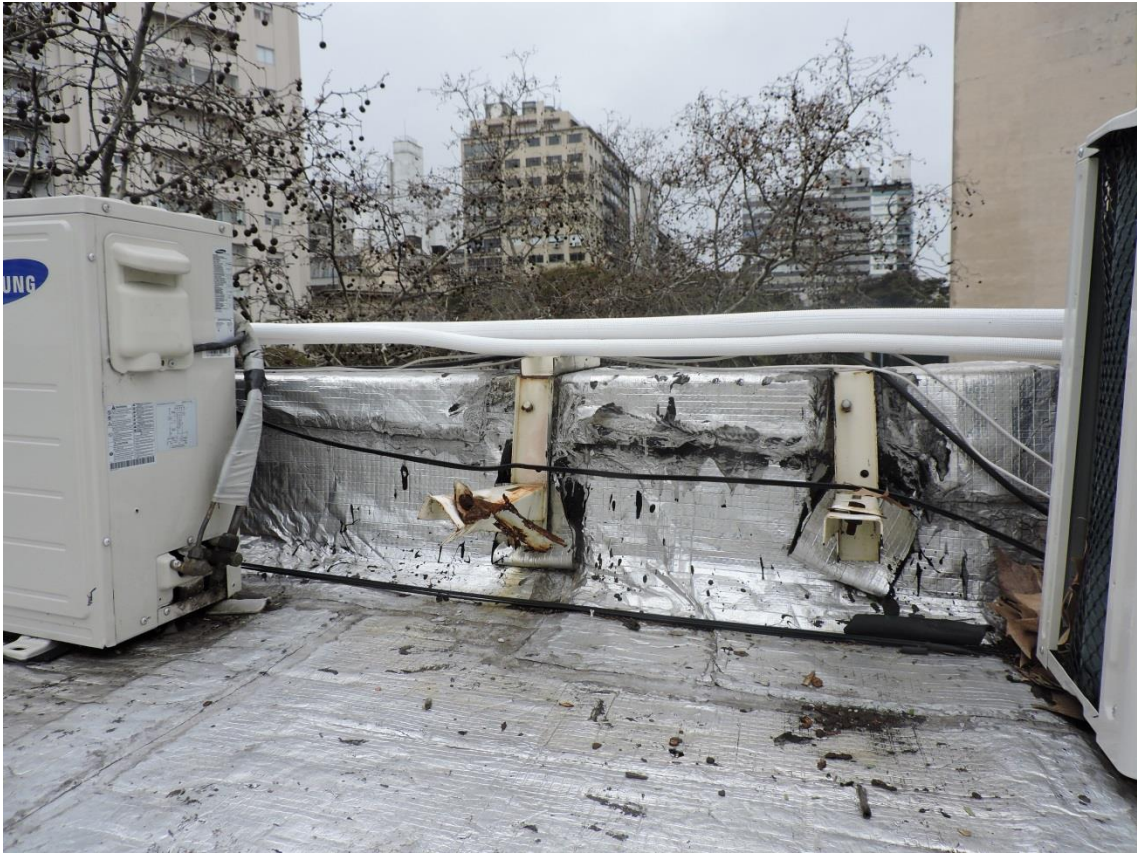
4.- Se requiere revisar de amurado de las ménsulas que sostienen los equipos de aire acondicionado, en la azotea y el pretil del edificio hacia el frente por la calle Mercedes para evitar infiltraciones en ese sector. (FOTO 6)

FOTO 6 (sellado de amurado de ménsulas)
