# **DIRECCIÓN GENERAL DE ARQUITECTURA**

## **EDIFICIO CENTRAL**

### **CONSERVACIÓN Y MANTENIMIENTO FACHADA ESTE - EDUARDO ACEVEDO Y HALLES DE ACCESO**

NOVIEMBRE 2023.

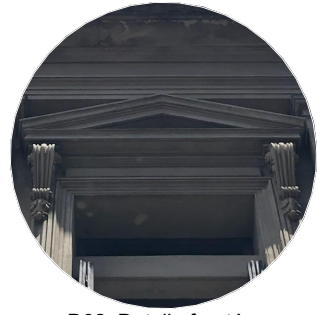
D02 Detalle frontón triangular y ménsulas

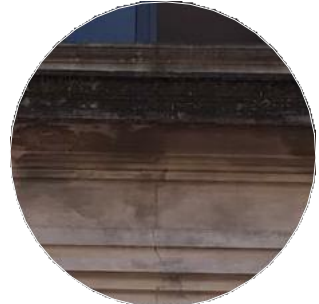
D03 Detalle fisura en cornisa inferior
