UNIVERSIDAD DE LA REPÚBLICA
DIRECCIÓN GENERAL DE ARQUITECTURA

DIRECTOR: ARQ. JUAN PEDRO URRUZOLA	SERVICIO: FACULTAD DE VETERINARIA	LAM. N°: A01
PROYECTO: ARQ. FERNANDA GOYOS ARQ. NICOLÁS MOREIRA	UBICACIÓN: INSTITUTO DE INVESTIGACIONES PESQUERAS	ESCALA: 1:150
EQUIPO: ARQ. CRISTINA BONIFACINO ARQ. MAGDALENA CETRULO ARQ. AGUSTINA PAREJA ARQ. MARIA VICTORIA PUPPO	DESCRIPCIÓN: IMPERMEABILIZACIÓN Y REPARACIÓN DE PRETILES PLANTA GENERAL DE CUBIERTA	FECHA: AGOSTO.2018

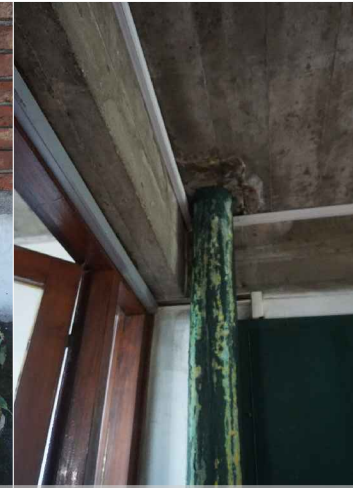
FOTO S1.04: COLUMNA DE BAJADA S1.2

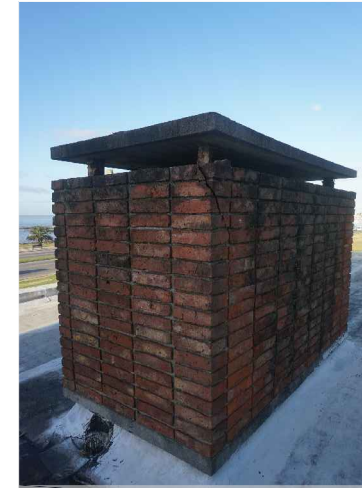
FOTO S1.05: CHIMENEA DE LADRILLO

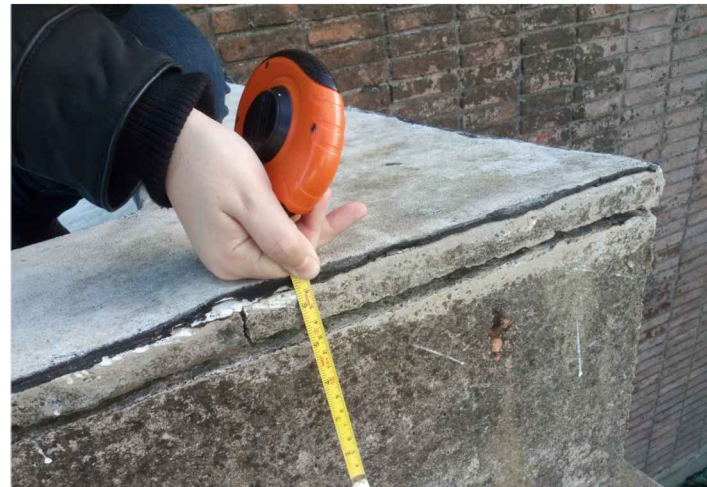
FOTO S1.08: FISURA HORIZONTAL EN PRETEL

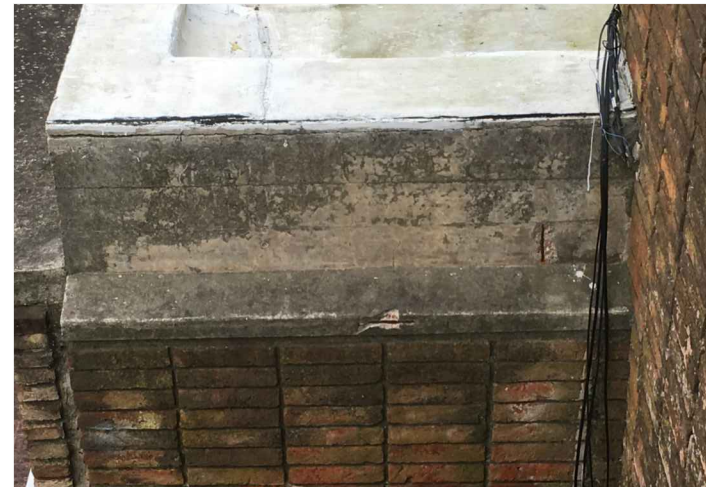
FOTO S1.09: ARMADURAS EXPUESTAS EN HORMIGÓN VISTO DE FACHADA

- 1. HIDROLAVADO DE HORMIGONES VISTOS:**
Limpieza del hormigón empleando hidrolavadora con agua caliente.
- 2. REMOCIÓN DEL HORMIGÓN SUELTO Y DESCUBRIMIENTO DE ARMADURAS:**
Picado con herramientas manuales, exponiendo armaduras corroidas en todo su perímetro.

- 6. PROTECCIÓN DE ARMADURAS:**
Aplicación de dos manos de inhibidor de corrosión tipo SIKATOP ARMATEC 108.
- 7. PUENTE DE ADHERENCIA:**
Aplicación de dos manos de mejorador de adherencia SIKATOP MODUL sobre la superficie de hormigón limpia y seca.

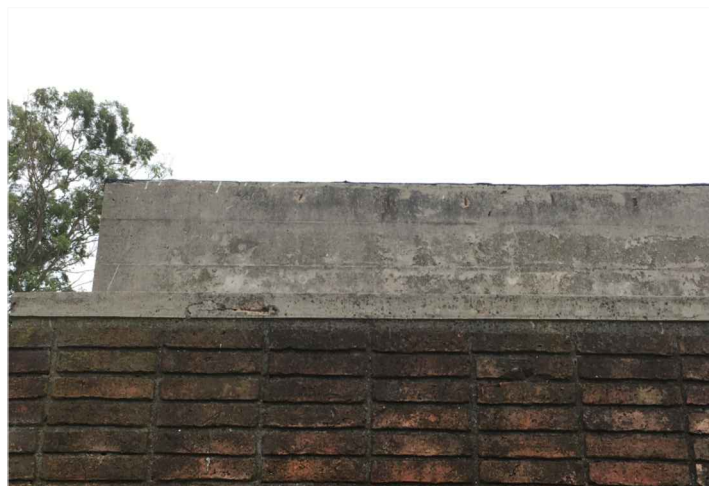
FOTO S1.11: ARMADURAS EXPUESTAS EN HORMIGÓN VISTO DE FACHADA

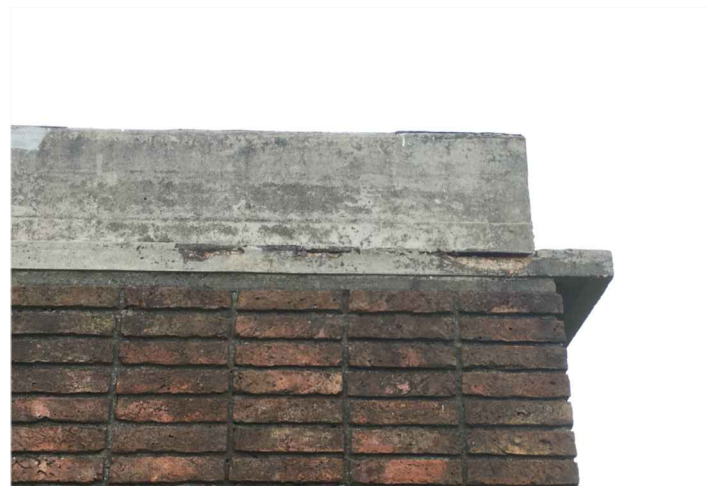
FOTO S1.12: ARMADURAS EXPUESTAS EN HORMIGÓN VISTO DE FACHADA

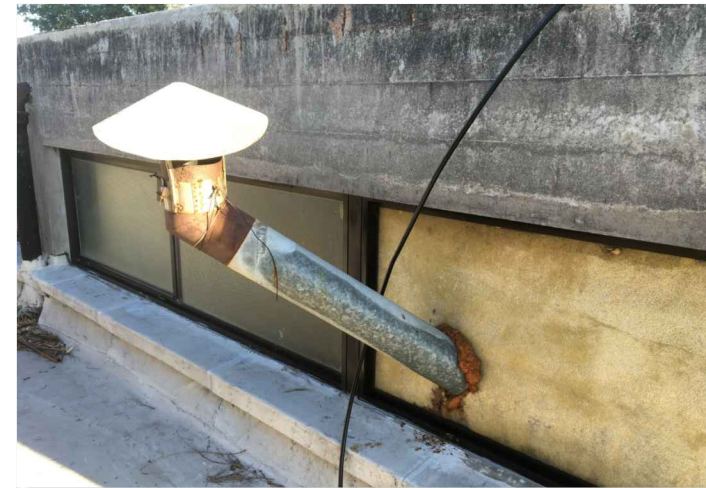
FOTO S3.03: CHIMENEA

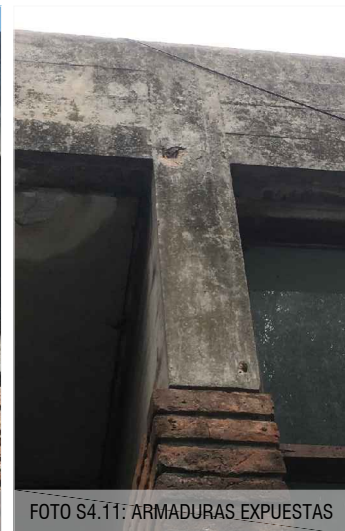
FOTO S4.11: ARMADURAS EXPUESTAS

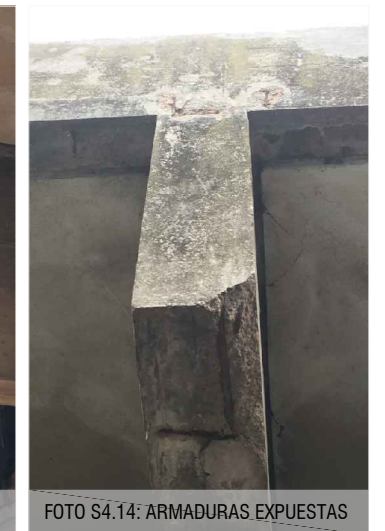
FOTO S4.14: ARMADURAS EXPUESTAS
