MANTENIMIENTO TANQUE DE AGUA

Local edificio: ATYR 332

Ubicación: Sarandí 332

BPS

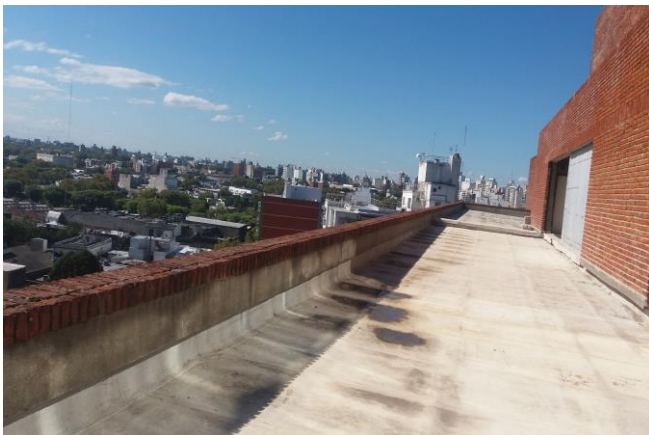
Canalón que da a la calle Colonia

Requerimientos de seguridad: instalación de 2 anclajes para acceder a los dos volúmenes de la azotea.

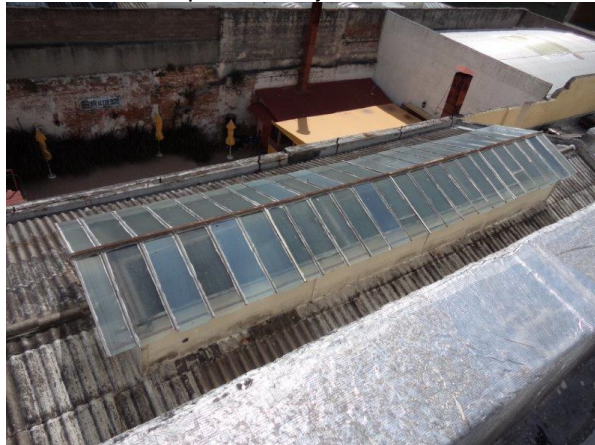
Techo liviano, pretiles bajos

3- Instalación de barandas del lado del pretil y del techo liviano de una altura de 1.0 m y con una resistencia mínima de 150kg.
