INFORME

Muelle de Yates de Colonia

Montevideo, 18/12/2019

De acuerdo a lo solicitado por la empresa Dieste y Montañez, docentes de la Facultad de Ingeniería realizaron la inspección del muelle de Yates de la ciudad de Colonia, en los meses de noviembre y diciembre de 2019. Participaron docentes del Instituto de Ensayo de Materiales y del Instituto Estructuras y Transporte.

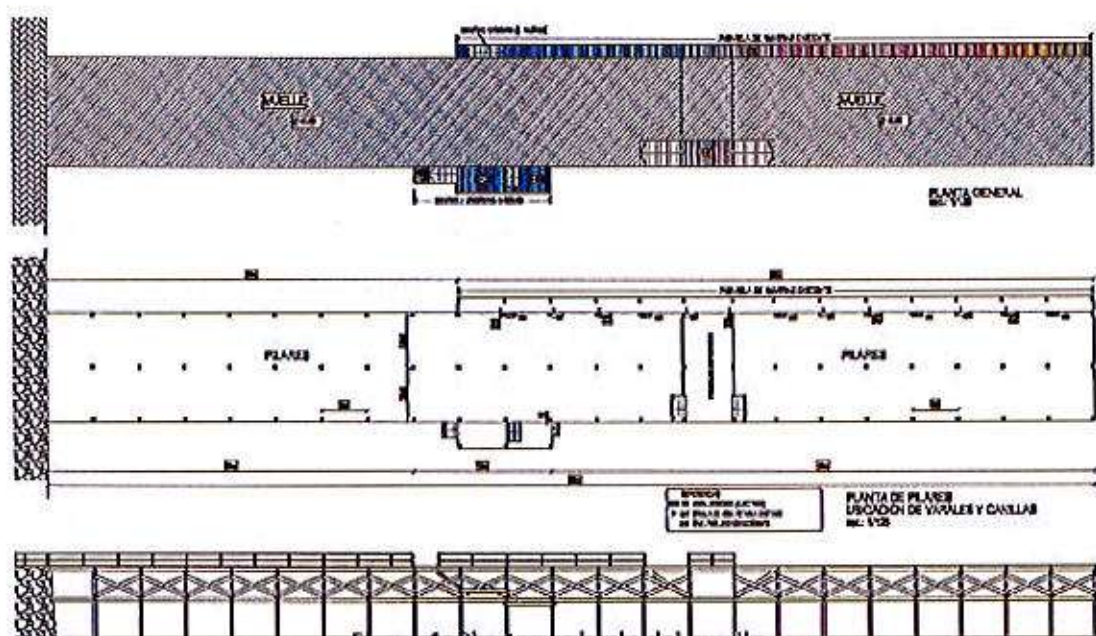
Figura 1. Plantas y alzado del muelle.

El Muelle de Yates es una estructura de madera de 92 metros de longitud. Cuenta con instalaciones para proveer a los yates de los servicios de acceso a las embarcaciones en la parte inferior. También funciona como una atracción turística la parte superior, con un espacio de recreación. En la figura 1 se puede observar el muelle con ambas zonas.

El muelle sufrió varias modificaciones y reparaciones desde su inauguración, en la actualidad se puede observar diferentes refuerzos metálicos y de madera para garantizar su funcionamiento con mayor seguridad. De todas formas, se pueden observar algunos faltantes de piezas de madera originales, y daños en la estructura a simple vista.

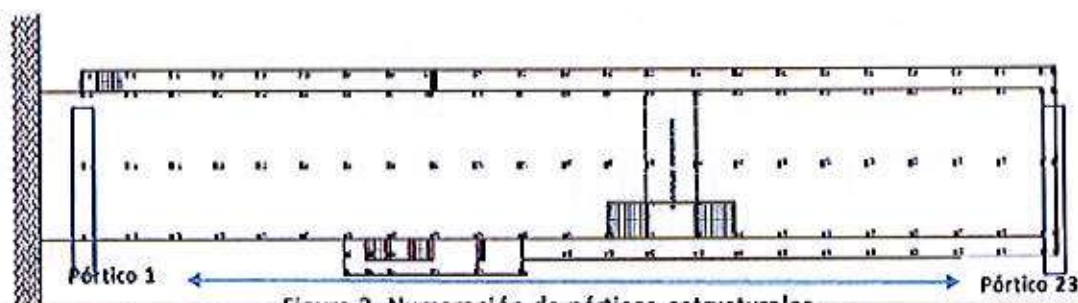
Figura 2. Numeración de pórticos estructurales.

La metodología consistió en la lectura de planos y antecedentes de la estructura. La estructura fue dividida en pórticos, donde cada pórtico fue numerado del 1 al 23, tal como se muestra en la Figura 2, para identificar los daños en cada uno de ellos. En la Figura 3 se presenta un pórtico genérico con la identificación de cada elemento estructural. Con esa identificación se procedió a la representación en planos identificando en cada elemento estructural el daño correspondiente. También se numeraron las zonas entre pórticos.

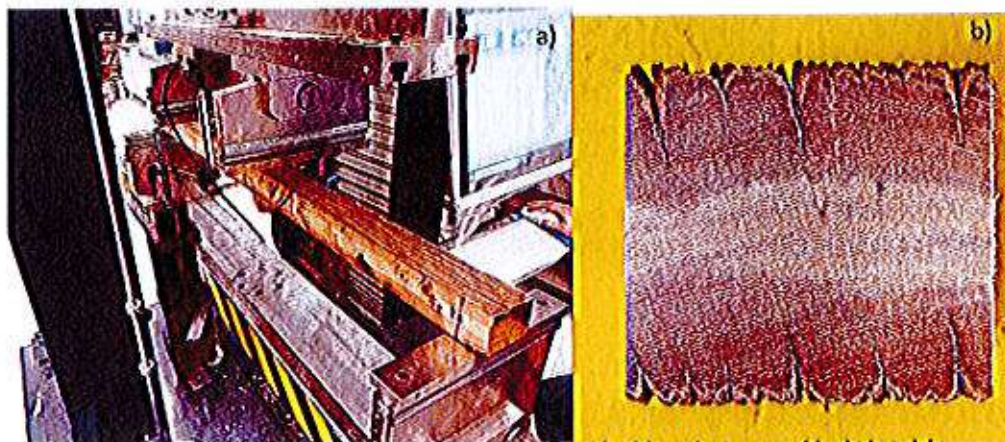
Figura 5. Ensayos en laboratorio a) ensayo a flexión, b) probeta extraída de la tabla.

En cuanto a la caracterización de la madera en laboratorio, personal de la DNH nos facilitó una pieza ya aserrada la cual había sido retirada del muelle, por problemas de sujeción en sus

extremos. La pieza fue utilizada para medir en laboratorio la densidad de la madera, la velocidad de ultrasonido, y para obtener en prensa el módulo estático y la resistencia a flexión en pequeñas probetas (Figura 5).

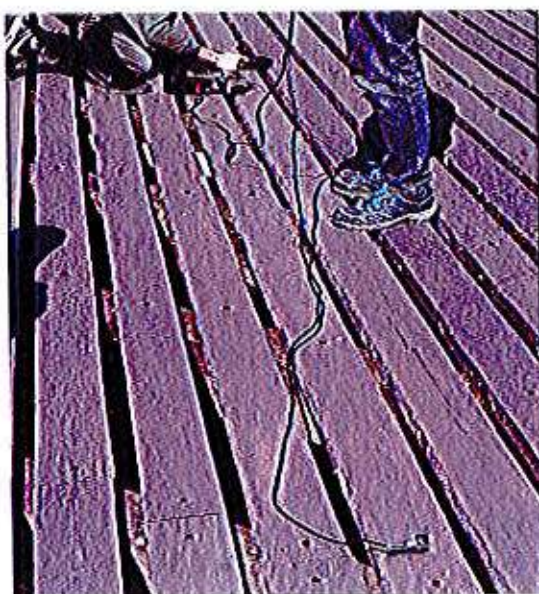
Figura 8. Medida de velocidad de propagación de pulsos ultrasónicos en pieza de madera *in situ*.

En cuanto a los valores de velocidad de ultrasonido en el material sano (Figura 8), los valores obtenidos son consistentes con una madera dura, con un módulo de elasticidad dinámico de más de 20 GPa, mientras que en las zonas dañadas los valores obtenidos fueron menores, lo que es una indicación que los procesos de deterioro no son solamente superficiales, sino que afectan el interior del material. Por ejemplo, en el Pilar 1 del Pórtico 11 el módulo de elasticidad dio valores de 16.6 GPa en una zona con aparente daño, a diferencia de lo obtenido en una zona con apariencia de estar en buen estado donde el módulo de elasticidad dinámico obtenido fue de 20.9 GPa

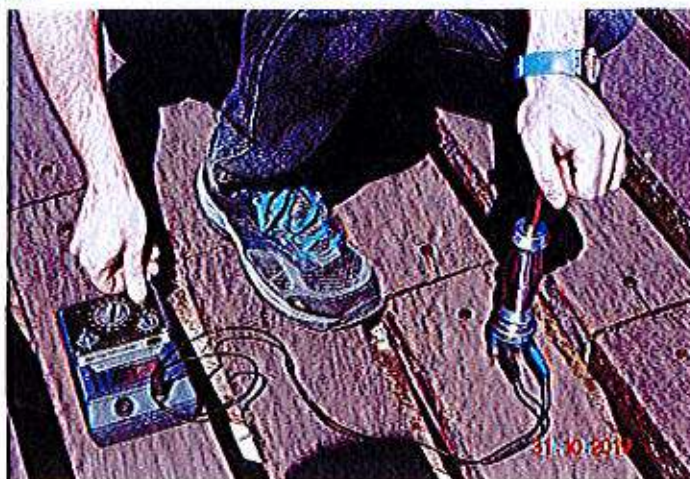
Figura 9. Medición de humedad en elementos de madera *in situ*

La medición de humedad en el interior de la madera se realizó en distintos elementos estructurales (Figura 9), obteniéndose valores entre 10 y 15 % para los elementos sanos, y valores cercanos a 20 % en los elementos con pudrición.

En la zona más cercana al nivel del agua la humedad en el interior de la madera fue mayor y consistente con procesos de deterioro en algunos casos, en otros no se detectó daño pero igualmente los niveles de humedad detectados fueron cercanos a 15 %.

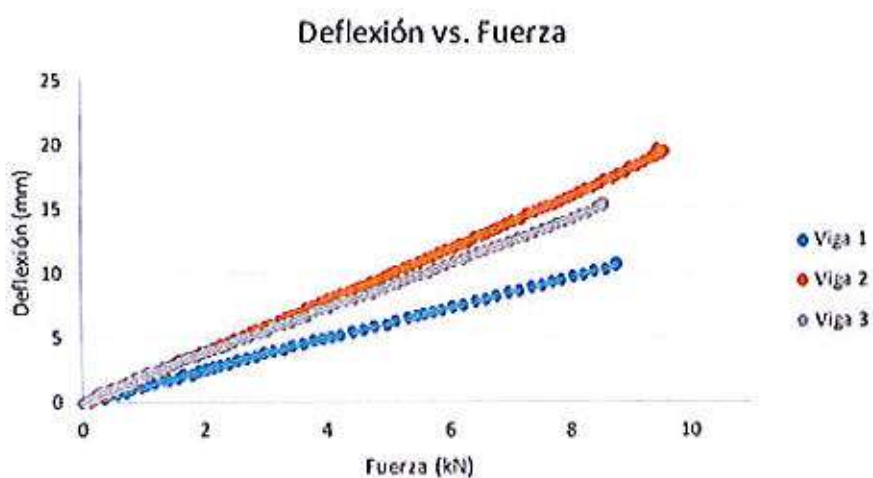
Figura 10. Curva Deflexión vs. Fuerza para las tres vigas ensayadas.

De la pieza de madera se tomaron 3 probetas para ensayar a flexión, en ensayo normalizado según la norma UNE EN 408, los valores obtenidos de estos ensayos son presentados en la Tabla 1 y en la Figura 10.

Los valores obtenidos de los ensayos mostraron un valor promedio de Resistencia a Flexión de 72.2 N/mm², Resistencia (límite elástico) 56.8 N/mm², Módulo de elasticidad global de 12.1 kN/mm² y Módulo de elasticidad global al 12% de 12.6 kN/mm².
