OBRA:	<b>REIMPERMEABILIZACIONES</b>	DISCIPLINA:	ALBAÑILERÍA
LÁMINA:	<b>DETALLES D2-D2 / D3-D3</b>	ESCALA:	1-10
TÉCNICO:	TEC. CONST. MARIA JOSÉ HERNÁNDEZ	REV.Nº/ FECHA:	MARZO 2024
TÉCNICO:		LÁMINA:	<b>ALB-03</b>

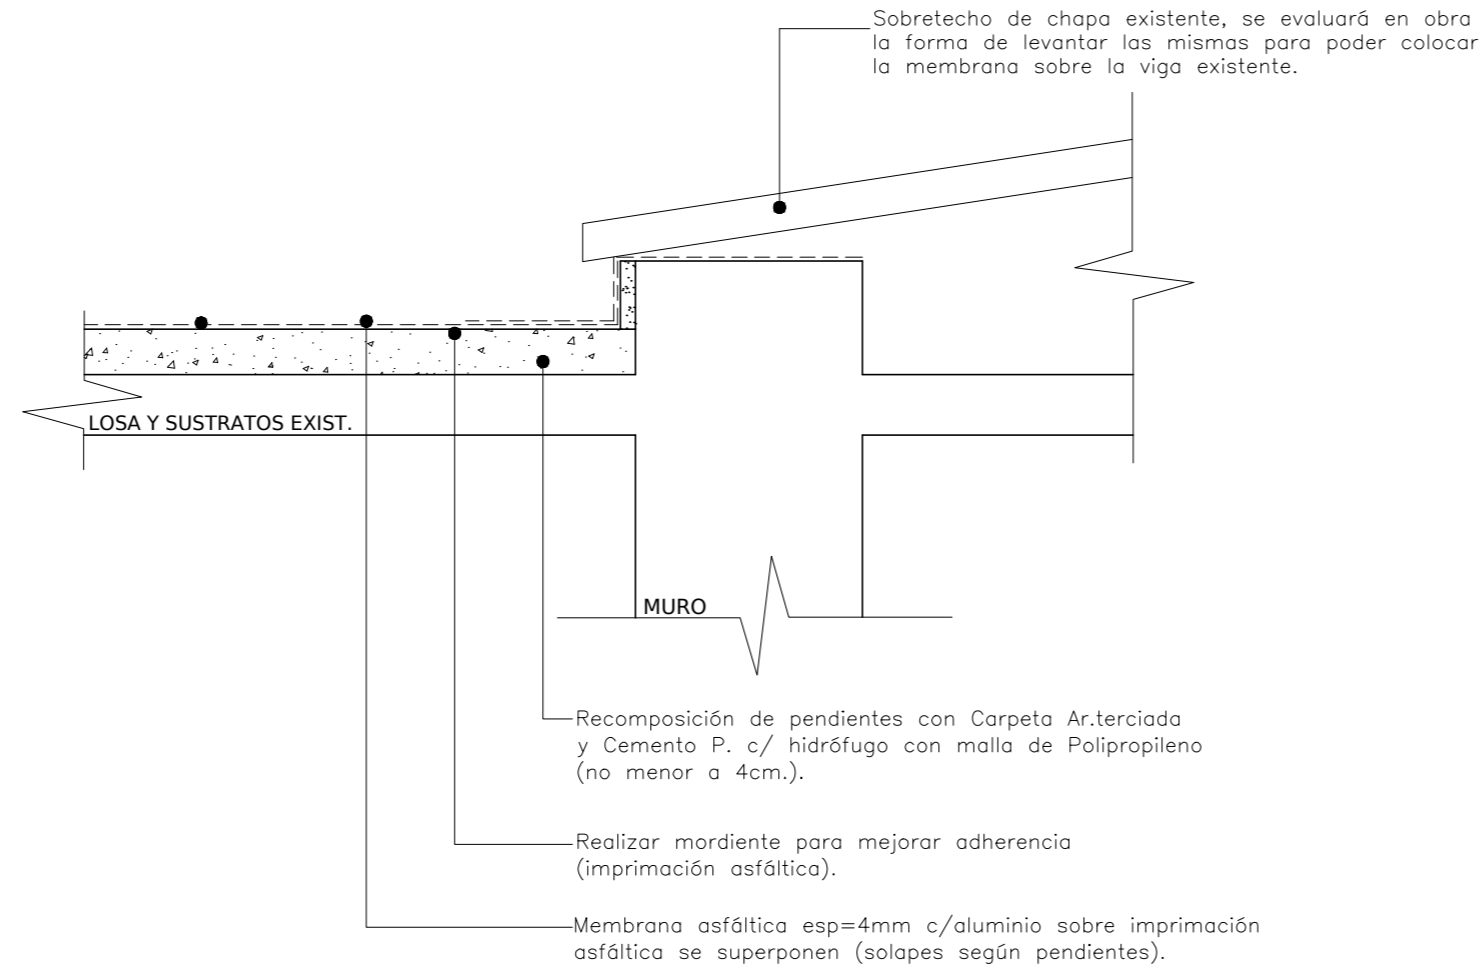
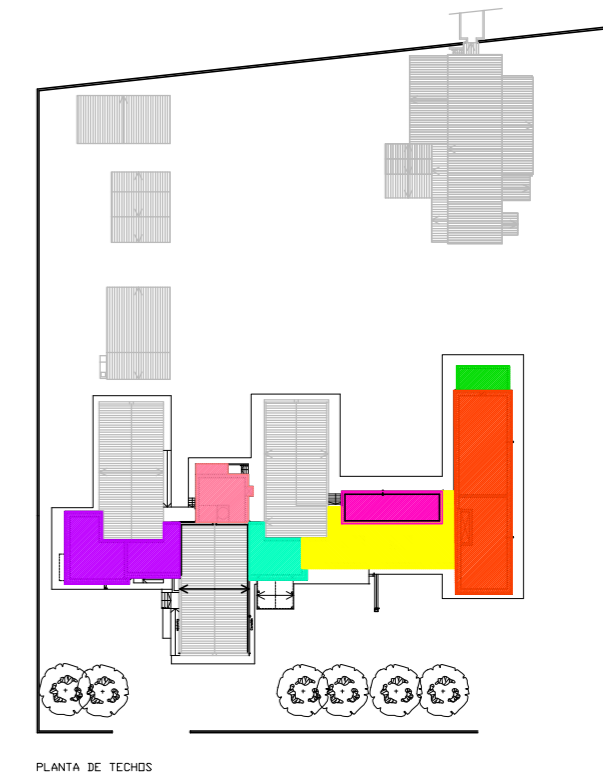
DETALLE D2-D2 \_ Terminación de carpetas y membrana imp. en encuentro de losas y sobretecho de chapas. esc: 1/10

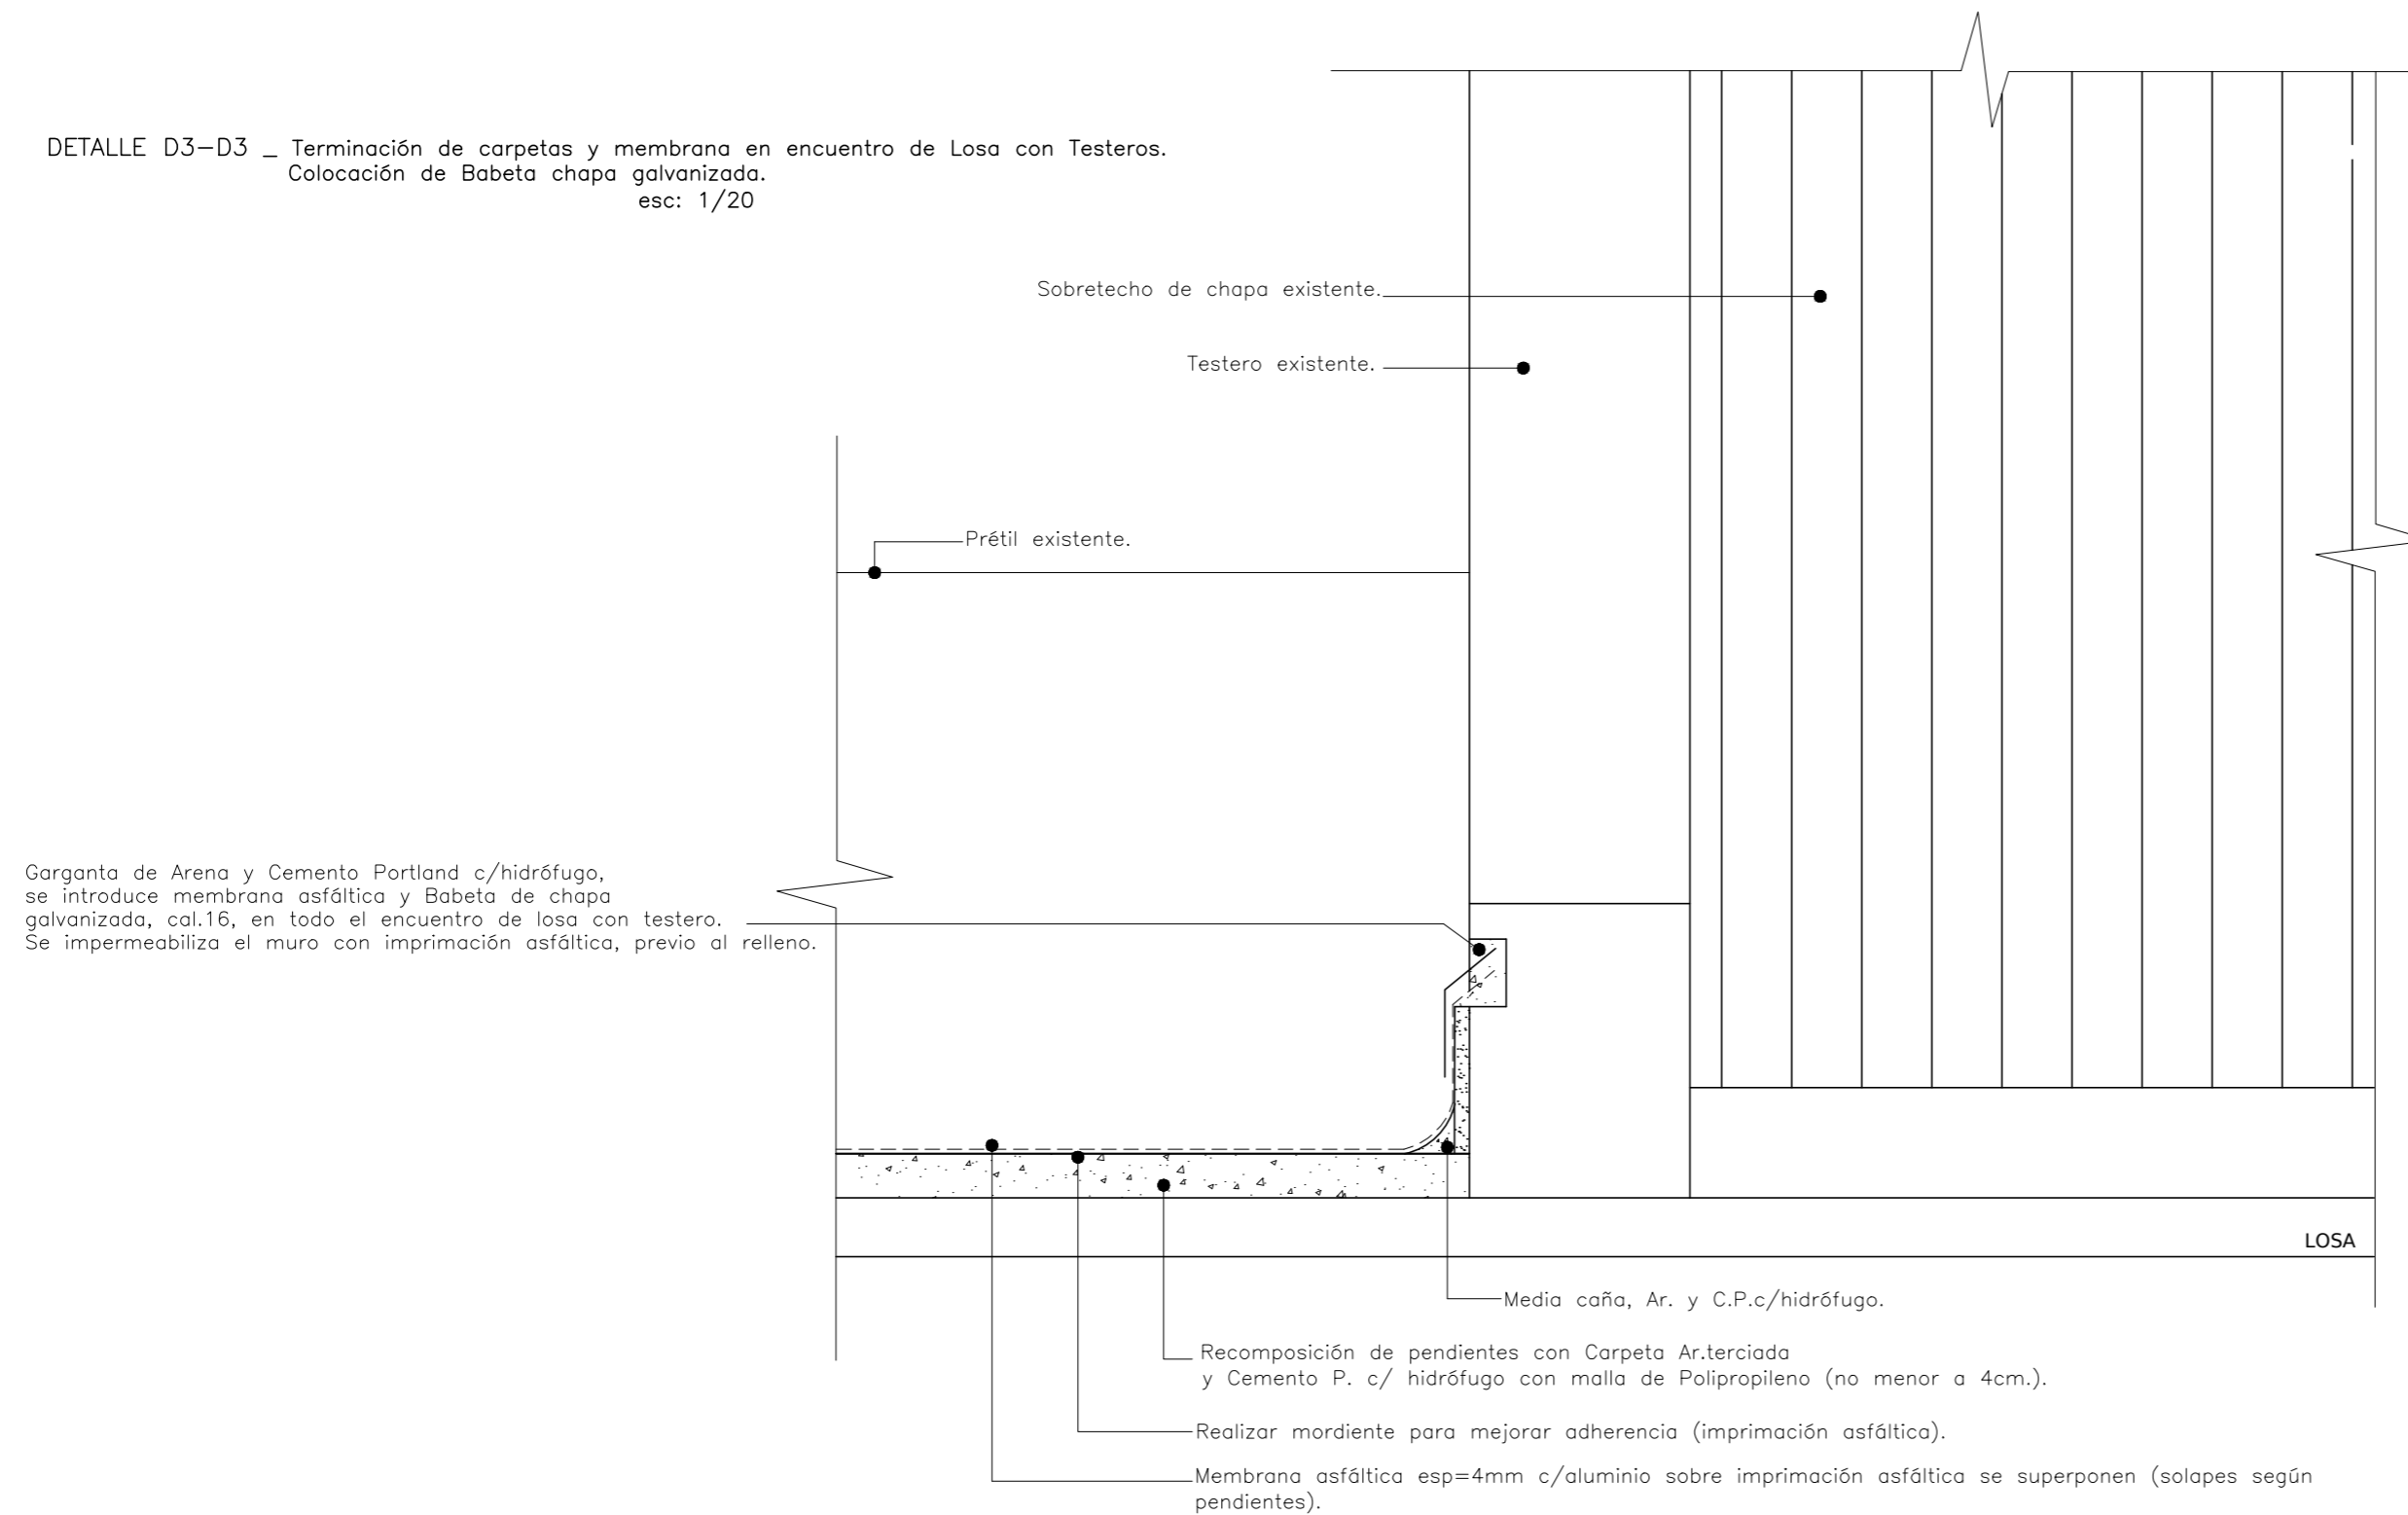
DETALLE D3-D3 \_ Terminación de carpetas y membrana en encuentro de Losa con Testeros. Colocación de Babeta chapa galvanizada. esc: 1/20
