<p>Consejo de Educación Secundaria</p>	<p>DEPARTAMENTO DE INFRAESTRUCTURA EDILICIA</p>	<p><b>LI - MVD - L16</b>          LICEO N° 16          -GRECIA-3190-</p>	<p>BAÑOS A RESTAURAR</p>	<p>MAY. 2020</p>	<p>L01</p>
--	---	--	--------------------------	------------------	------------

LI - MVD - L16  
LICEO N° 16  
GRECIA 3190.

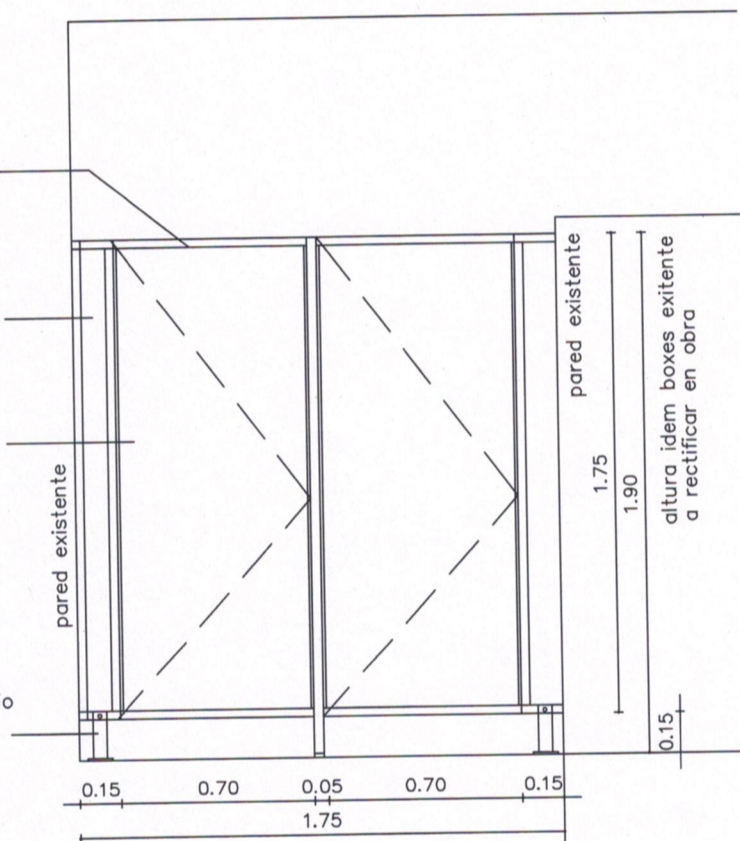
VISTA EXTERIOR

**CARPINTERIA DE MADERA**

TIPO: **C1**

boxes nuevos: 2  
sust. boxes exis : 4  
(solo hoja)

UBICACION : BAÑOS ALUMNOS

tubular de aluminio  
sujección paño fijo  
divisorio de boxes

paños en melamínico  
color aluminio esp. 25mm.  
tapa cantos en aluminio  
vista 2cms.

hoja en melamínico  
color aluminio  
tapa cantos en aluminio

pata en tubular de aluminio
