Unidad: SERVICIO DE BALIZAMIENTO (SERBA)
Fecha: 31 de MARZO de 2022
Tema: REPARACIÓN PREVENTIVA-CORRECTIVA DE FARO
Ubicación: ISLA DE LOBOS
Sector: ISLA DE LOBOS
Asunto: MEMORIA DESCRIPTIVA

Se solicita COTIZACIÓN para los trabajos de REPARACIÓN a realizarse en el FARO de la ISLA DE LOBOS según las indicaciones que se especifican.

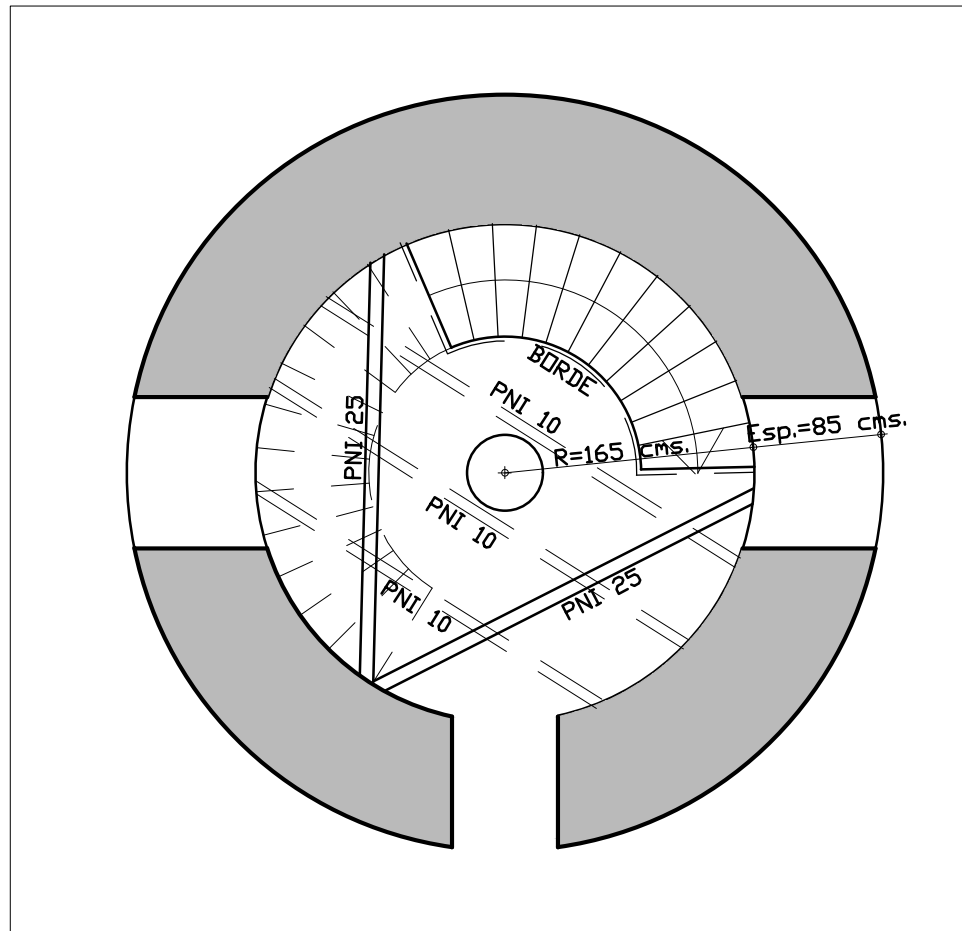
FARO ISLA DE LOBOS	
OBRA:	RECONDICIONAMIENTO FARO ISLA LOBOS
CONCEPTO:	PLANTA PISOS SUPERIORES
UBICACION:	ISLA LOBOS
PADRON:	ESCALA: 1:50
	FECHA: MARZO 2022
DATA	
DIVISION ARQUITECTURA	
LAMINA:	
1

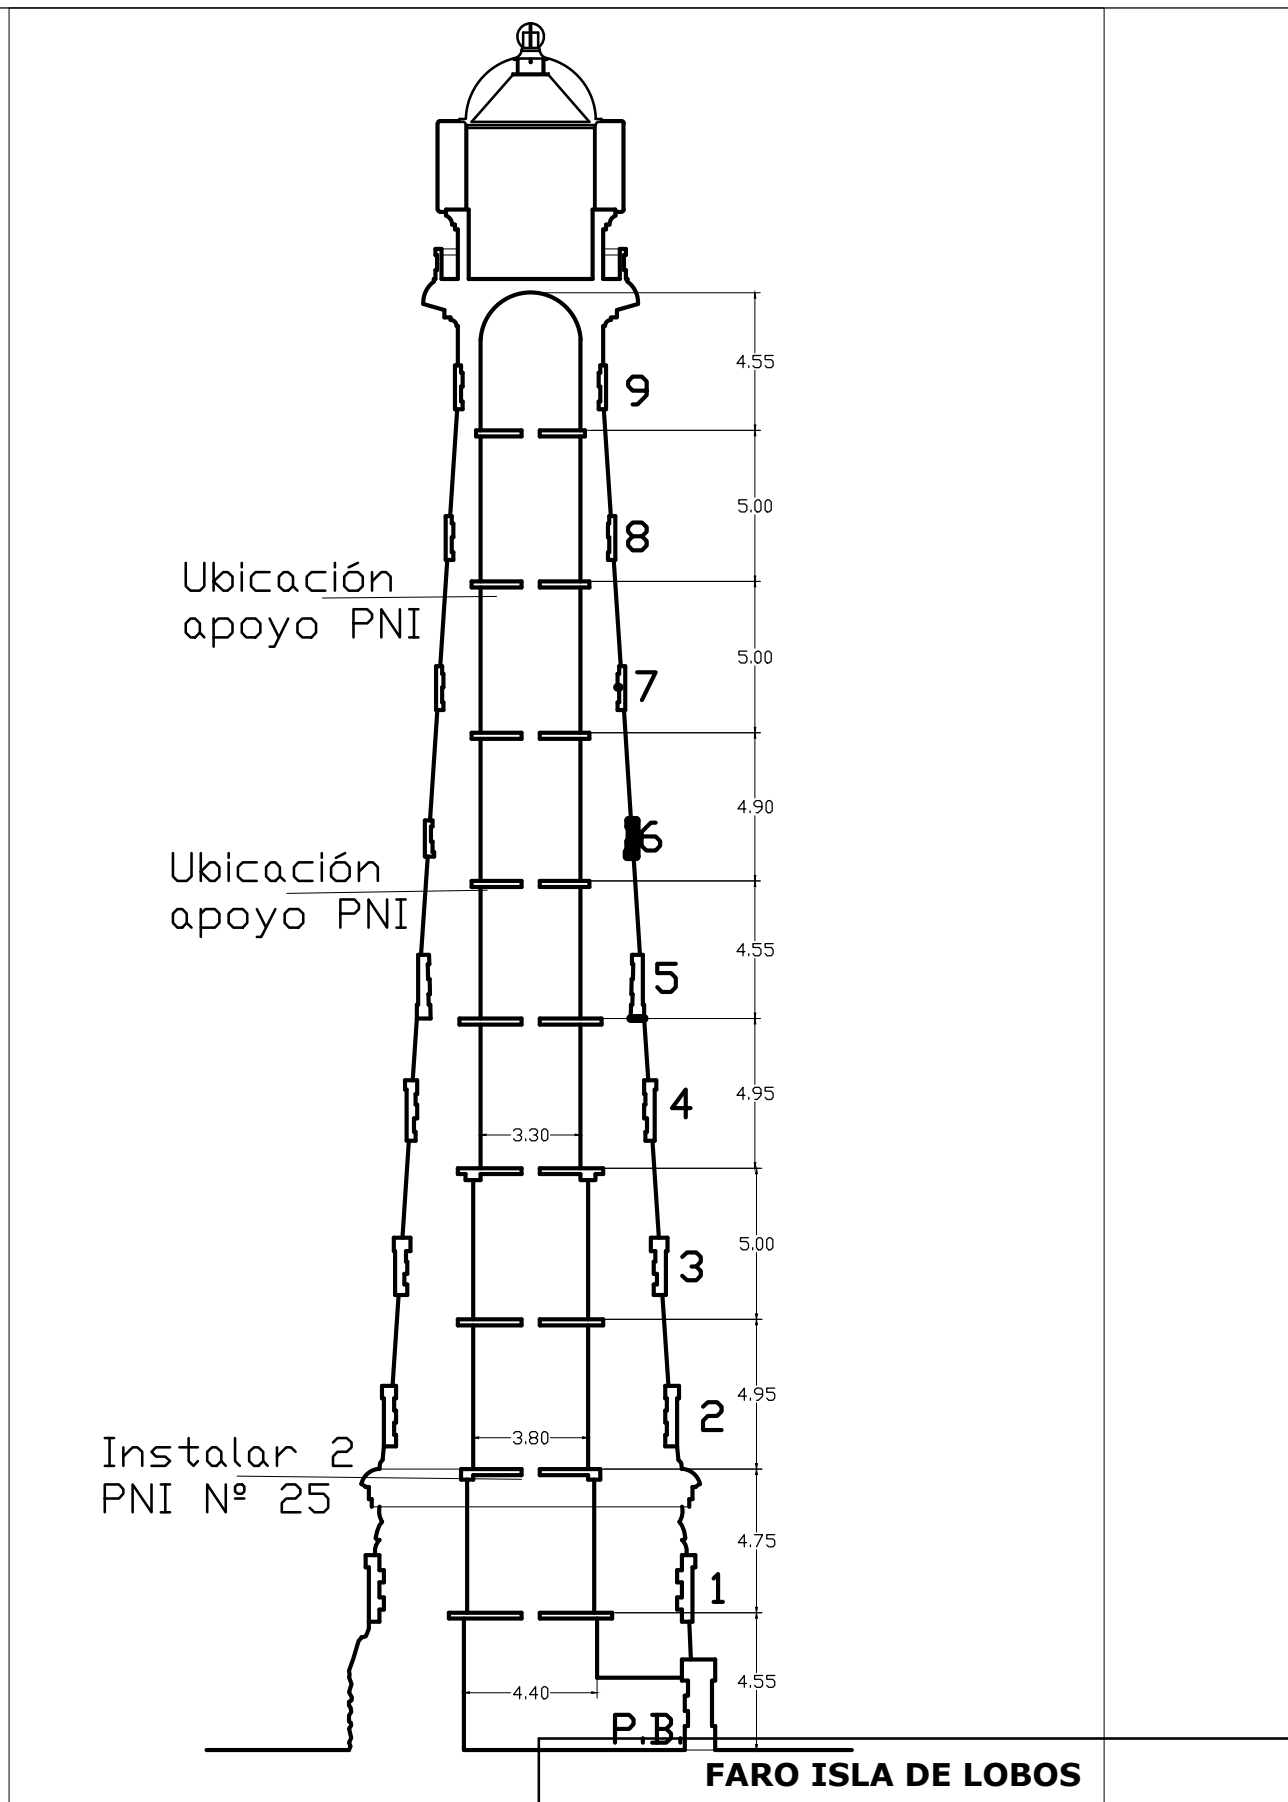
OBRA:		REACONDICIONAMIENTO FARO ISLA LOBOS	
CONCEPTO:		CORTE LONGITUDINAL	
UBICACION:	ISLA LOBOS	ESCALA:	1:250
PADRON:		FECHA:	MARZO 2022
DATA			LAMINA:
DIVISION ARQUITECTURA			2

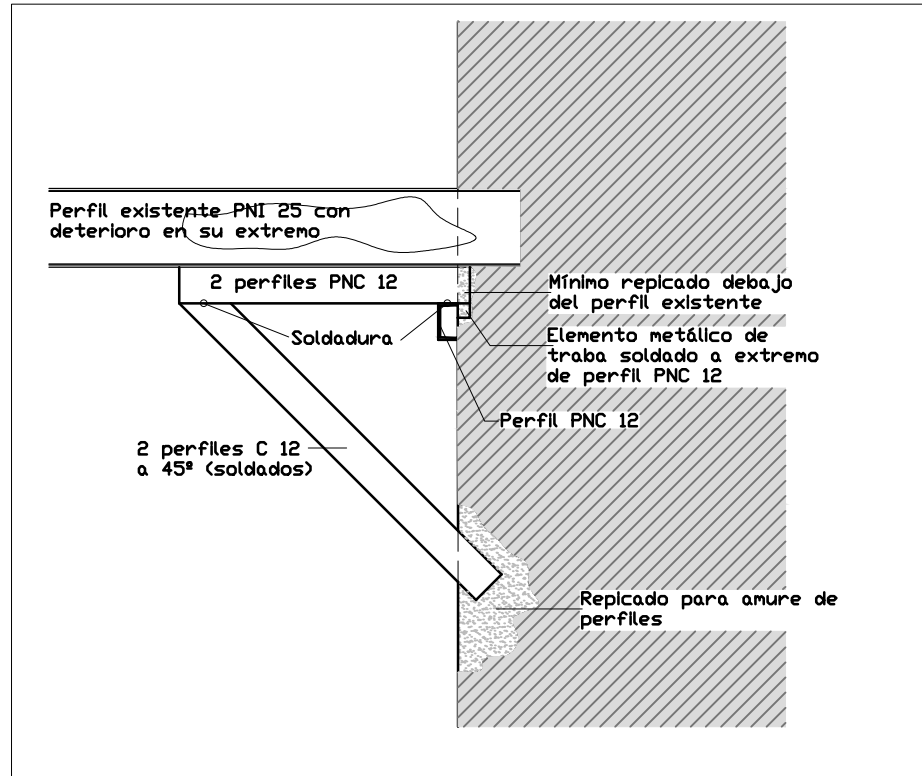
VISTA LATERAL

FARO ISLA DE LOBOS	
OBRA: REACONDICIONAMIENTO FARO ISLA LOBOS	
CONCEPTO: DETALLE DE MÉNSULAS METÁLICAS	
UBICACION: ISLA LOBOS	ESCALA: 1:25
PADRON:	FECHA: MARZO 2022
DATA	
DIVISION ARQUITECTURA	
LAMINA: 3
