**DGES**

LICEO N°27 "FRANCISCO ANTONIO  
MACIEL"  
MONTEVIDEO

**INTERVENCIONES DE  
ACCESIBILIDAD**

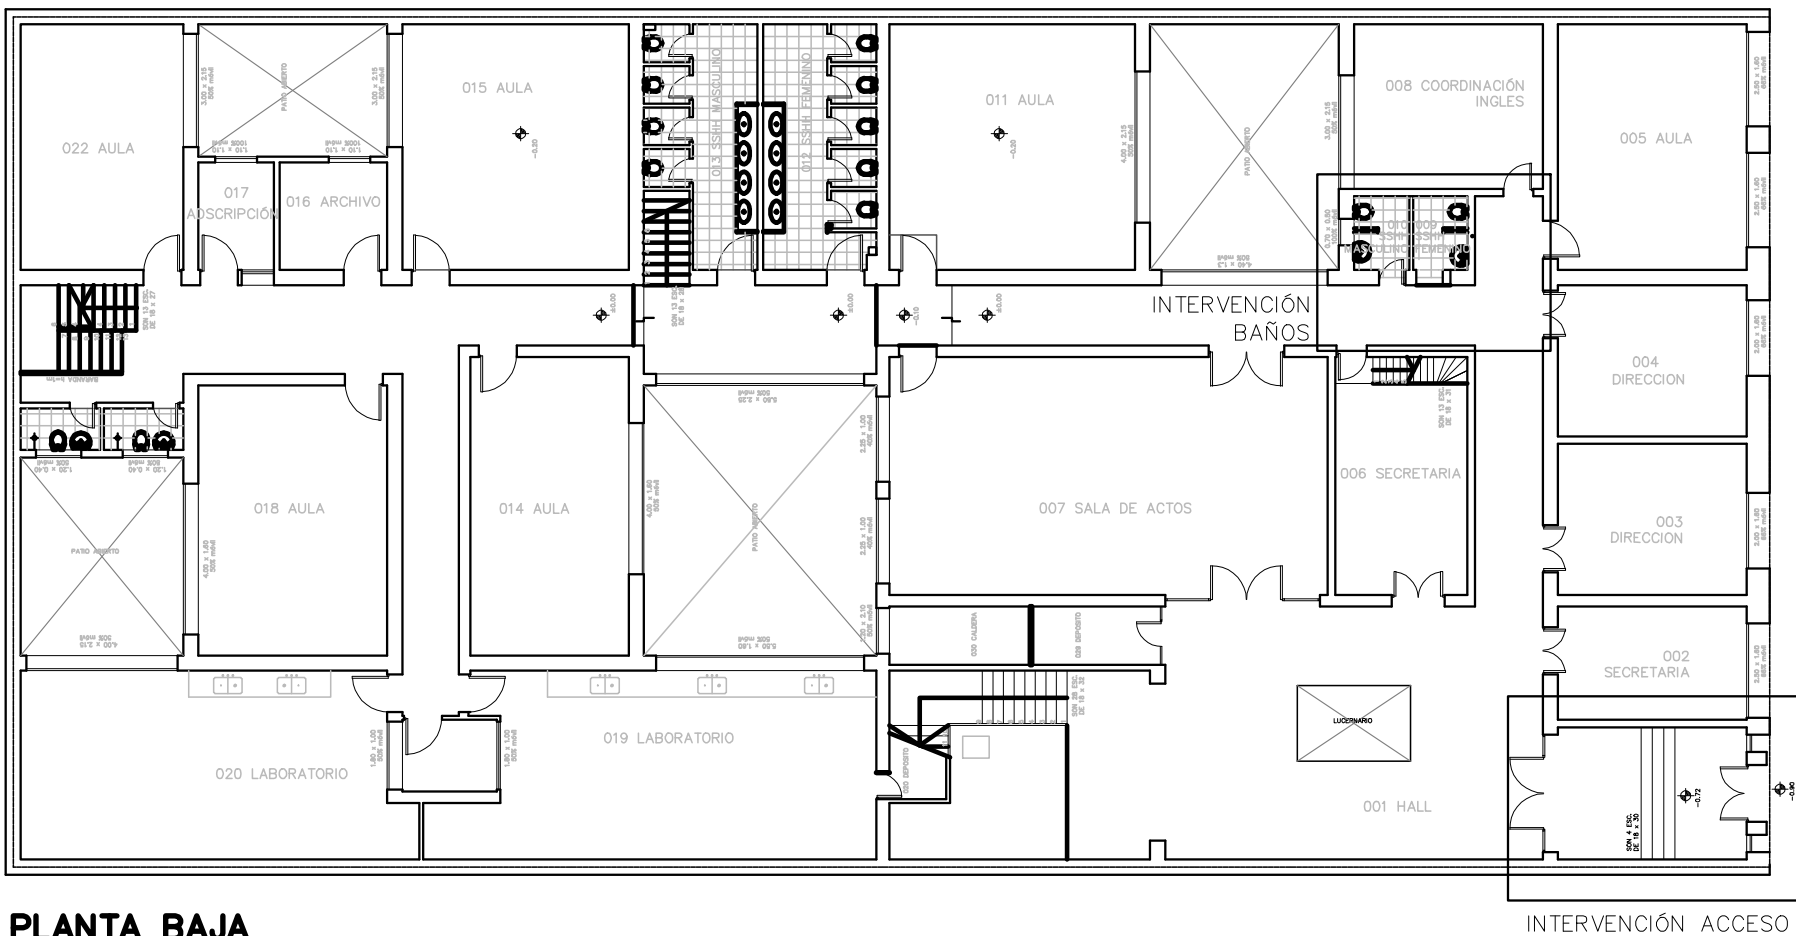
**L01**

PLANTA DE UBICACIÓN DE  
INTERVENCIONES  
ESC. 1/500

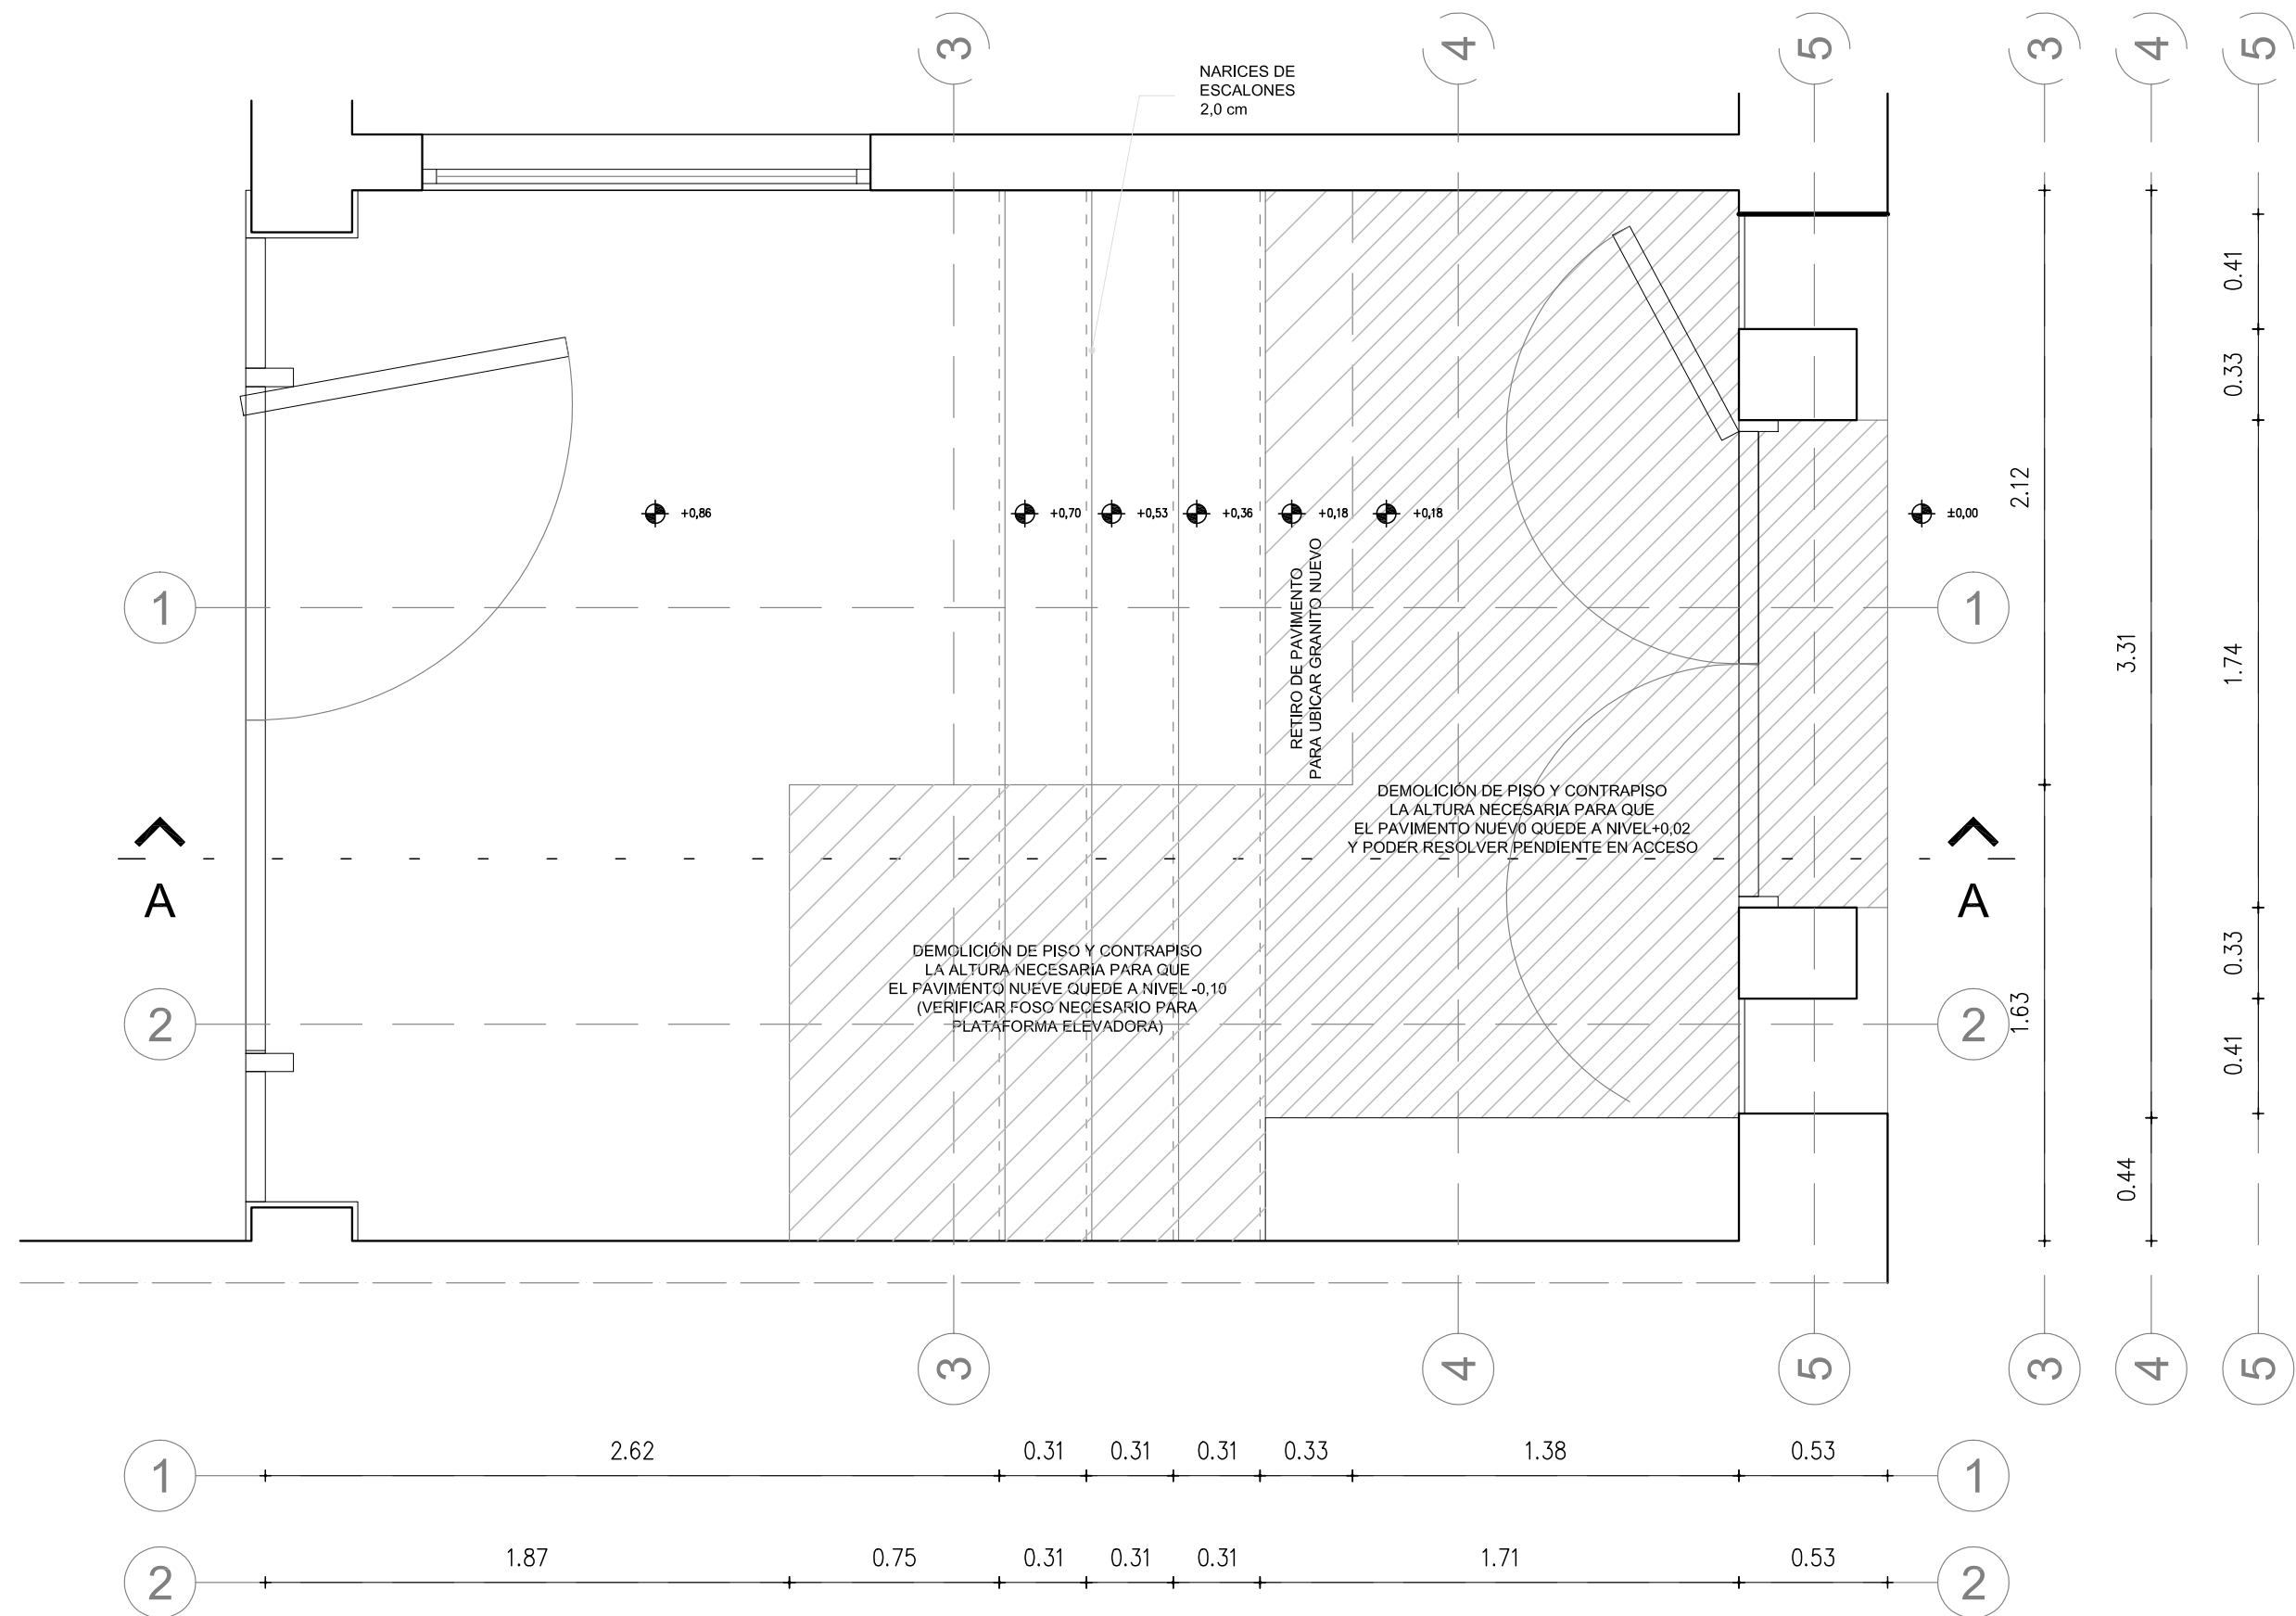
**L02**

INTERVENCION EN EL ACCESO PLANTA DE DEMOLICIÓN ESC. 1/25

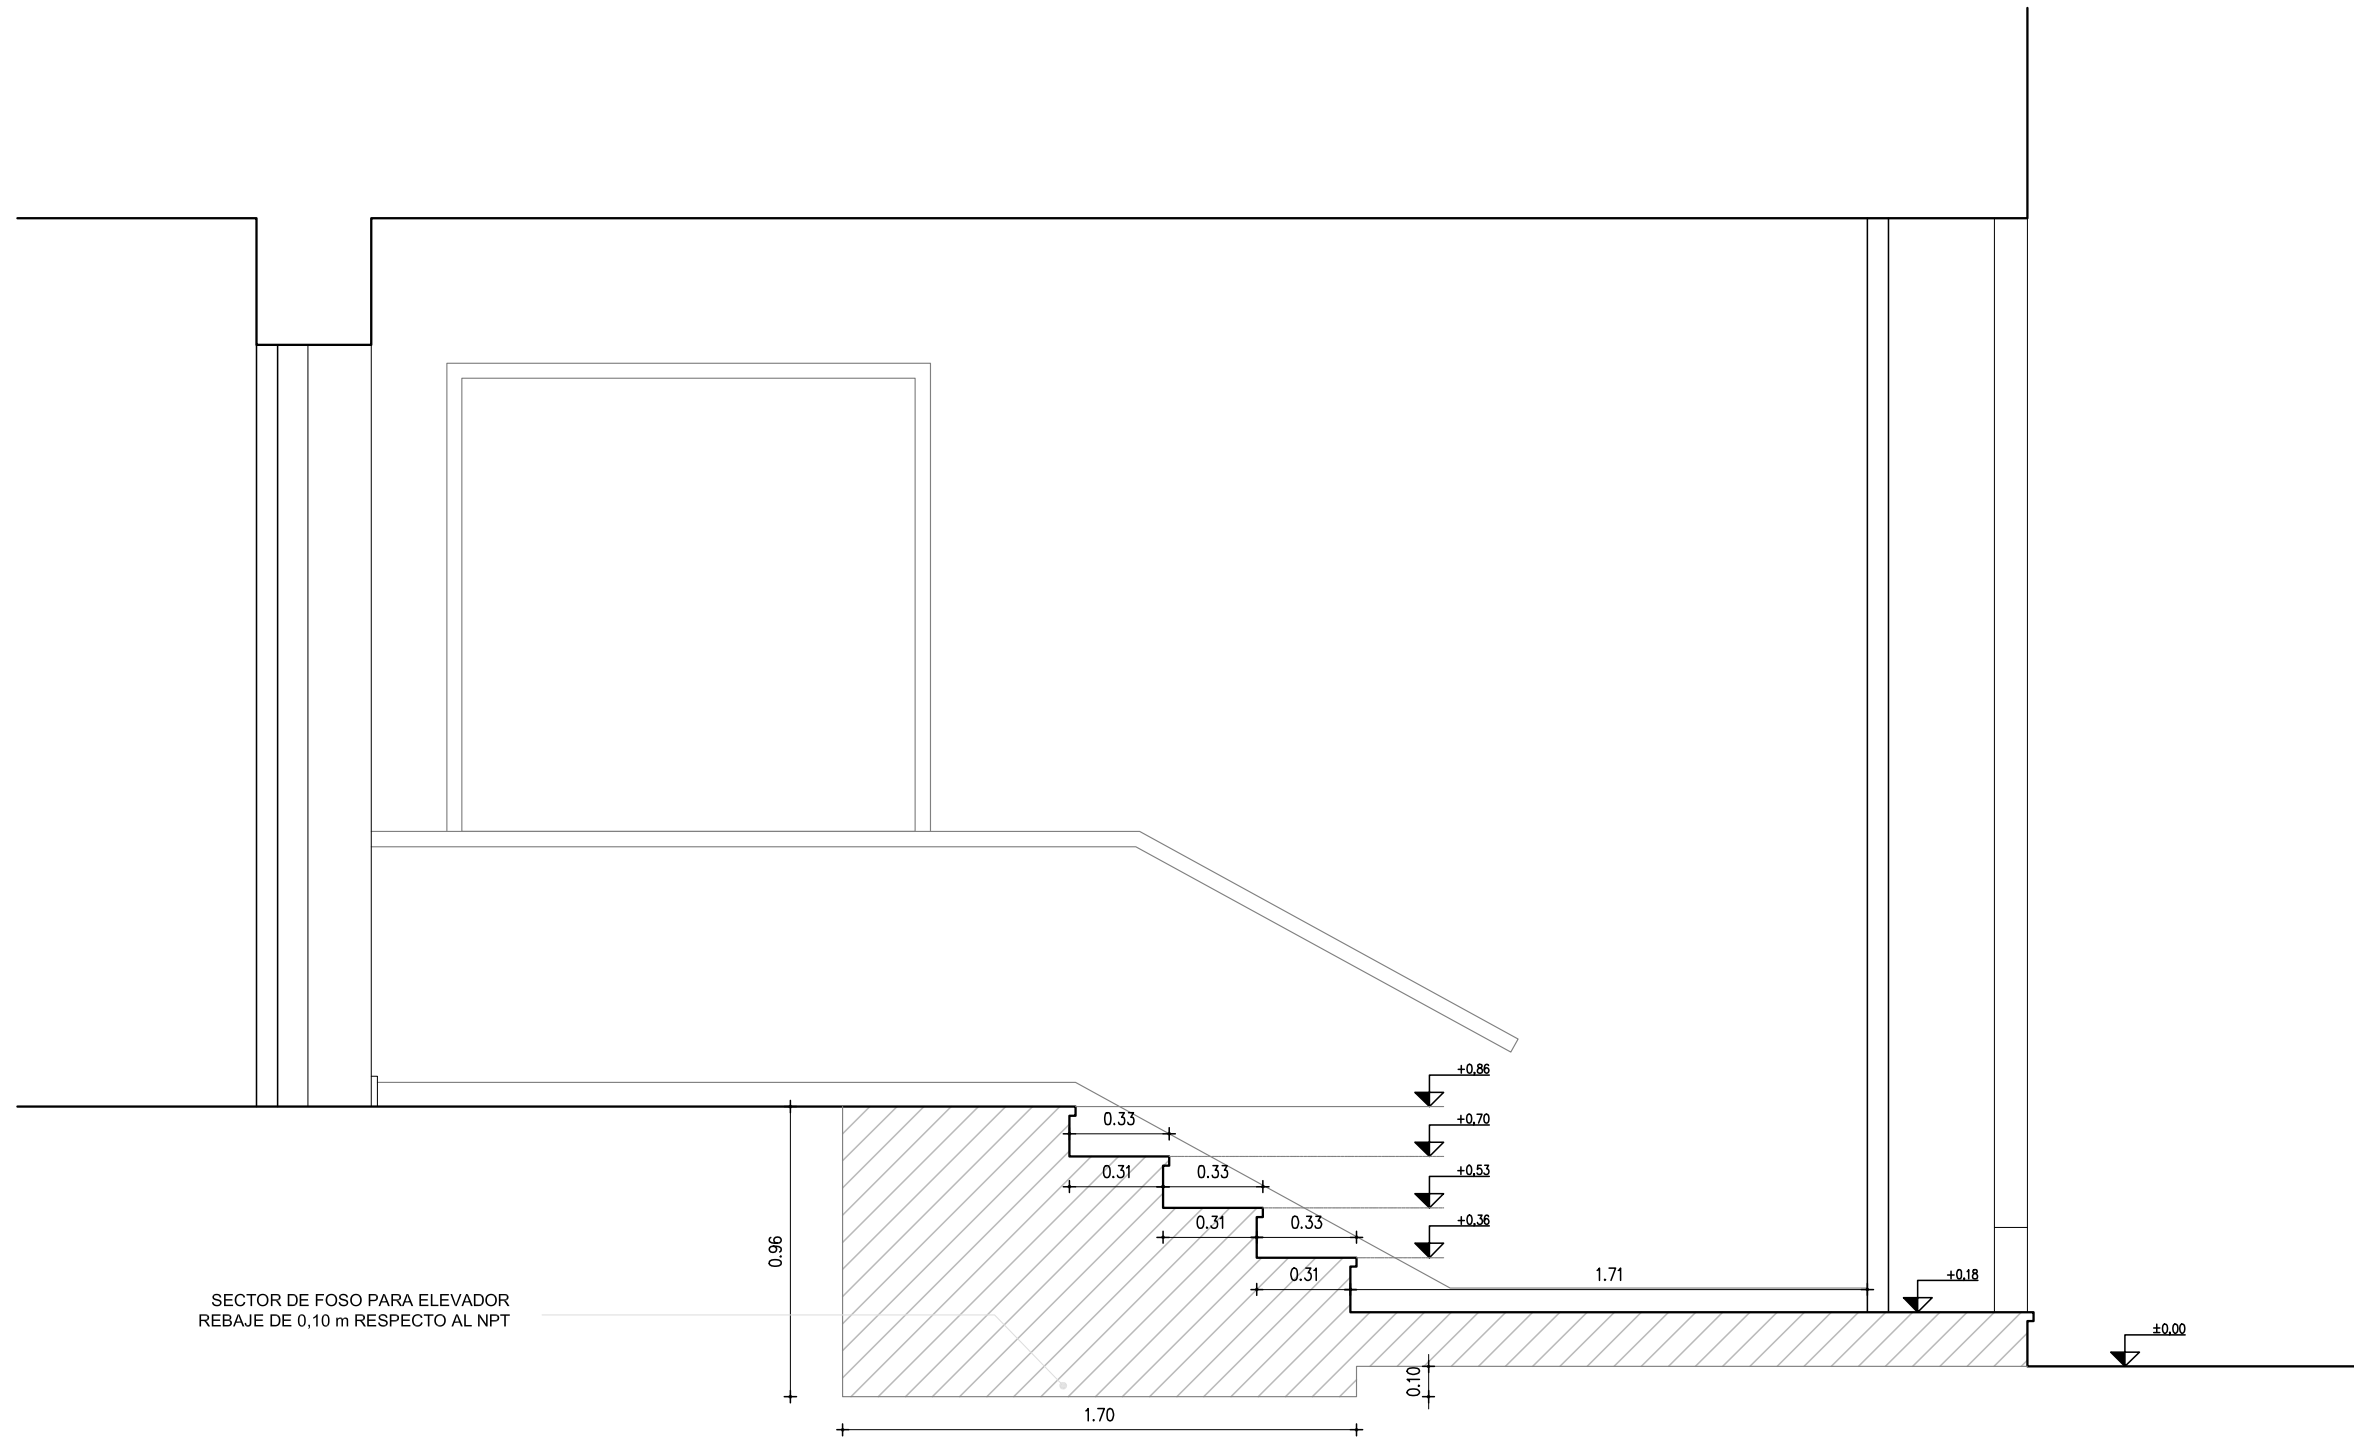
**L03**

INTERVENCION EN EL ACCESO  
CORTE DE DEMOLICIÓN A-A  
ESC. 1/25

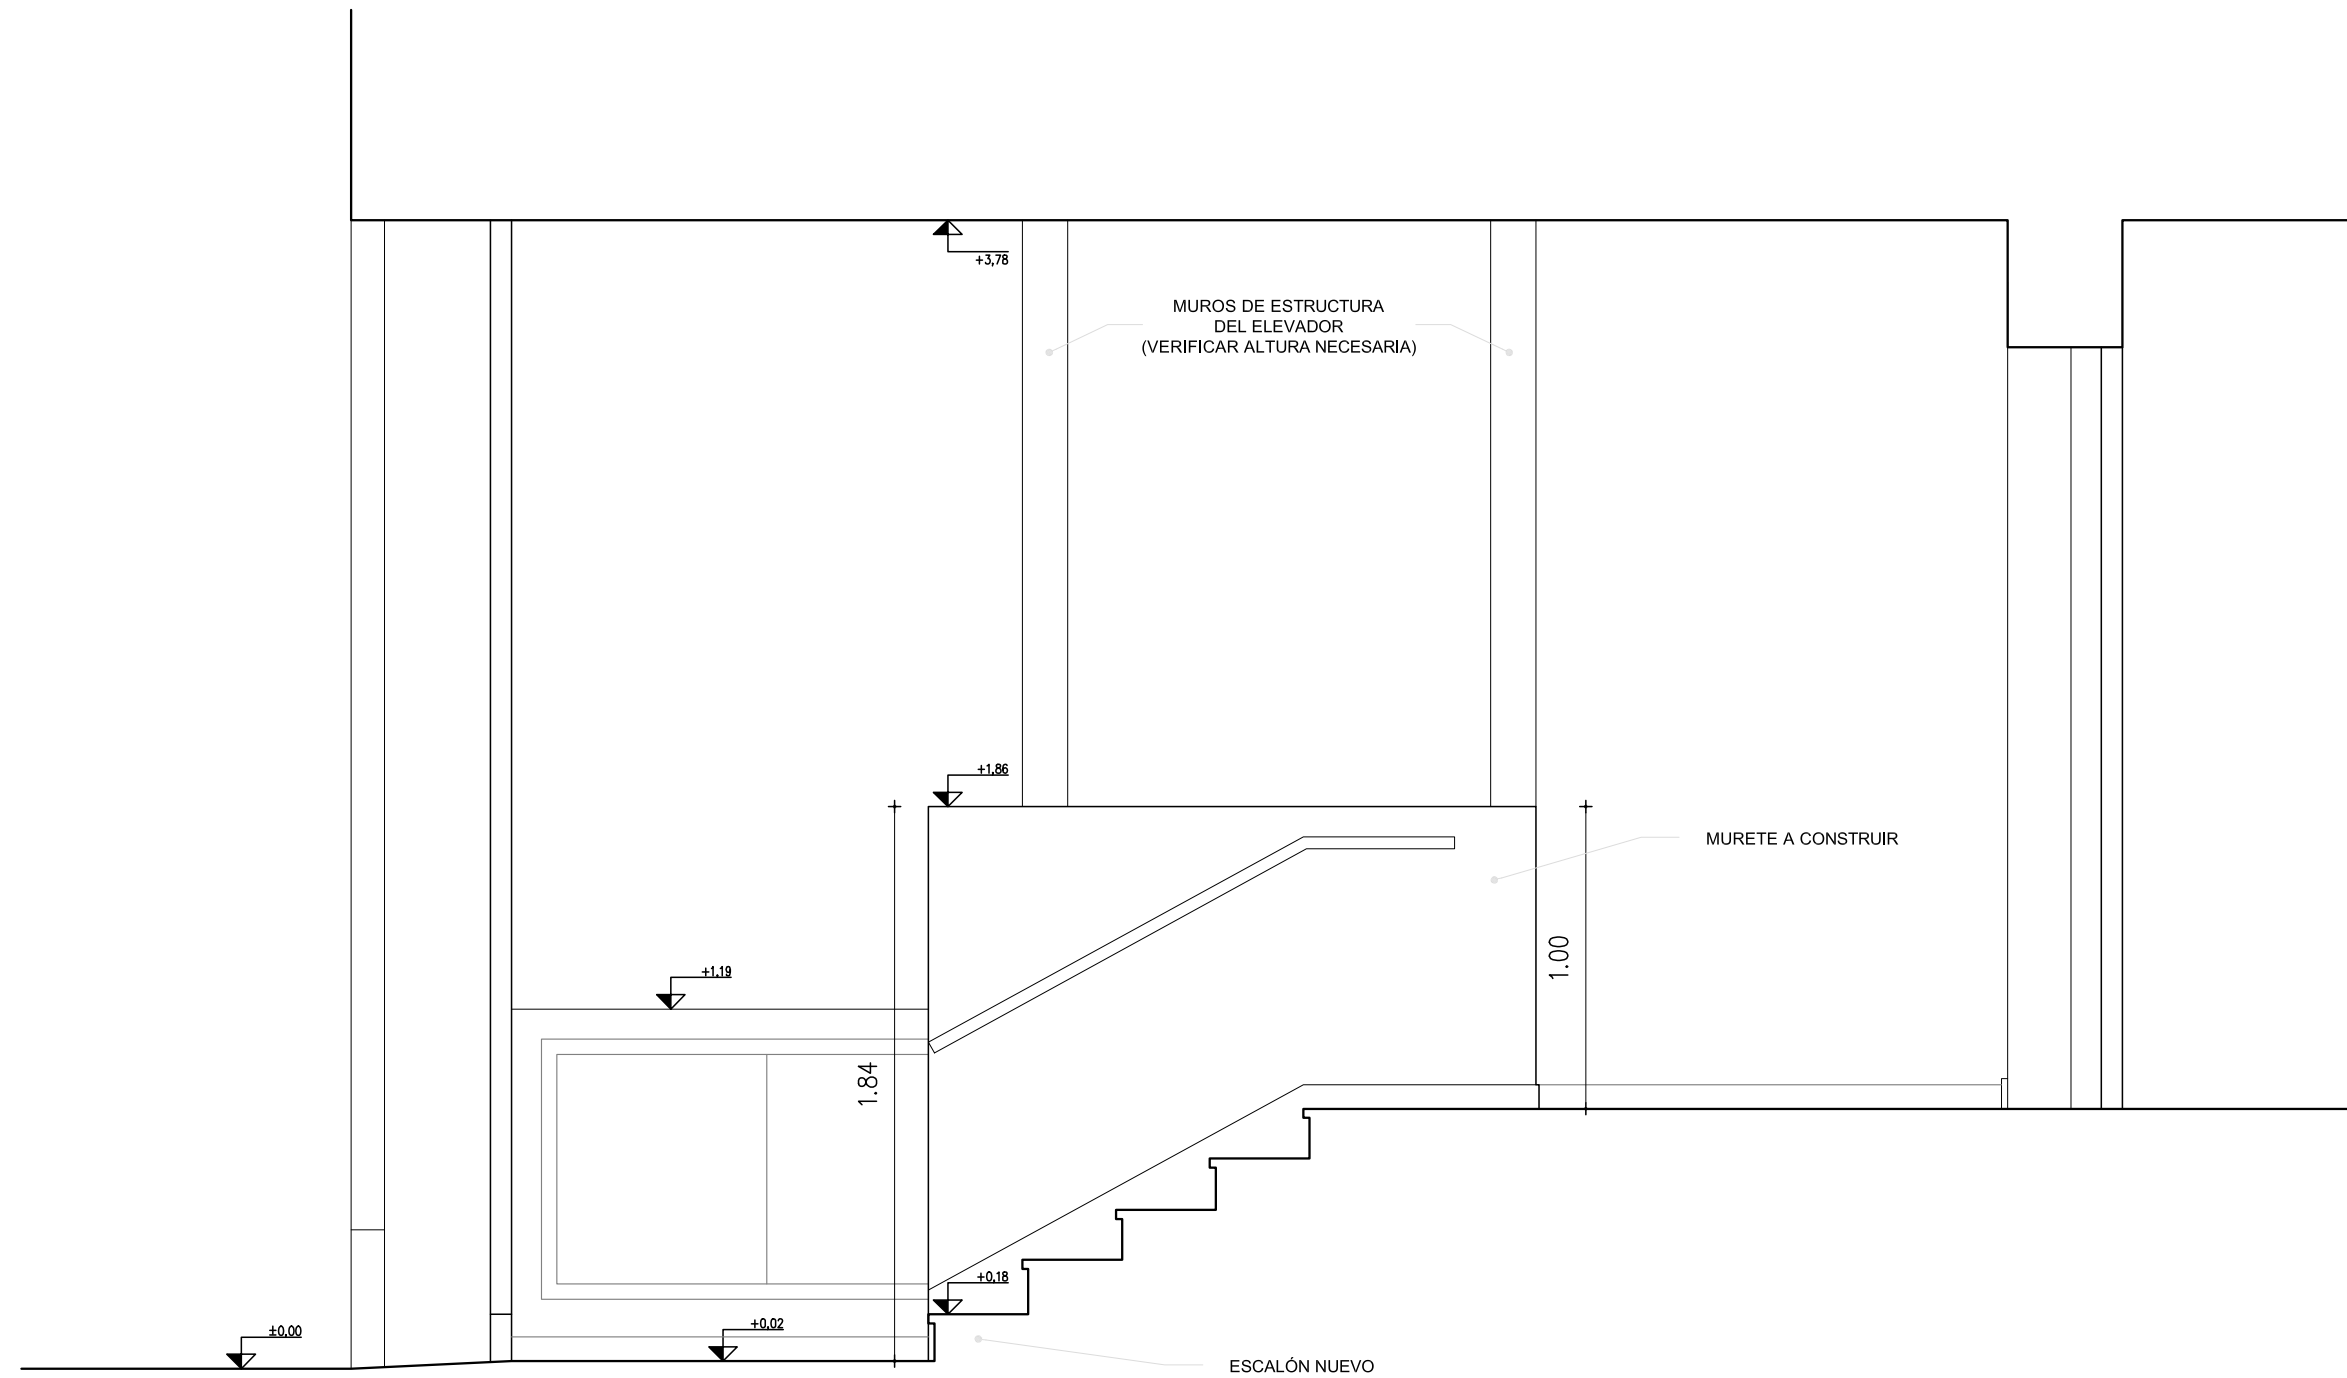
**L05**

INTERVENCION EN EL ACCESO  
CORTE DE ALBAÑILERÍA A-A  
ESC. 1/25

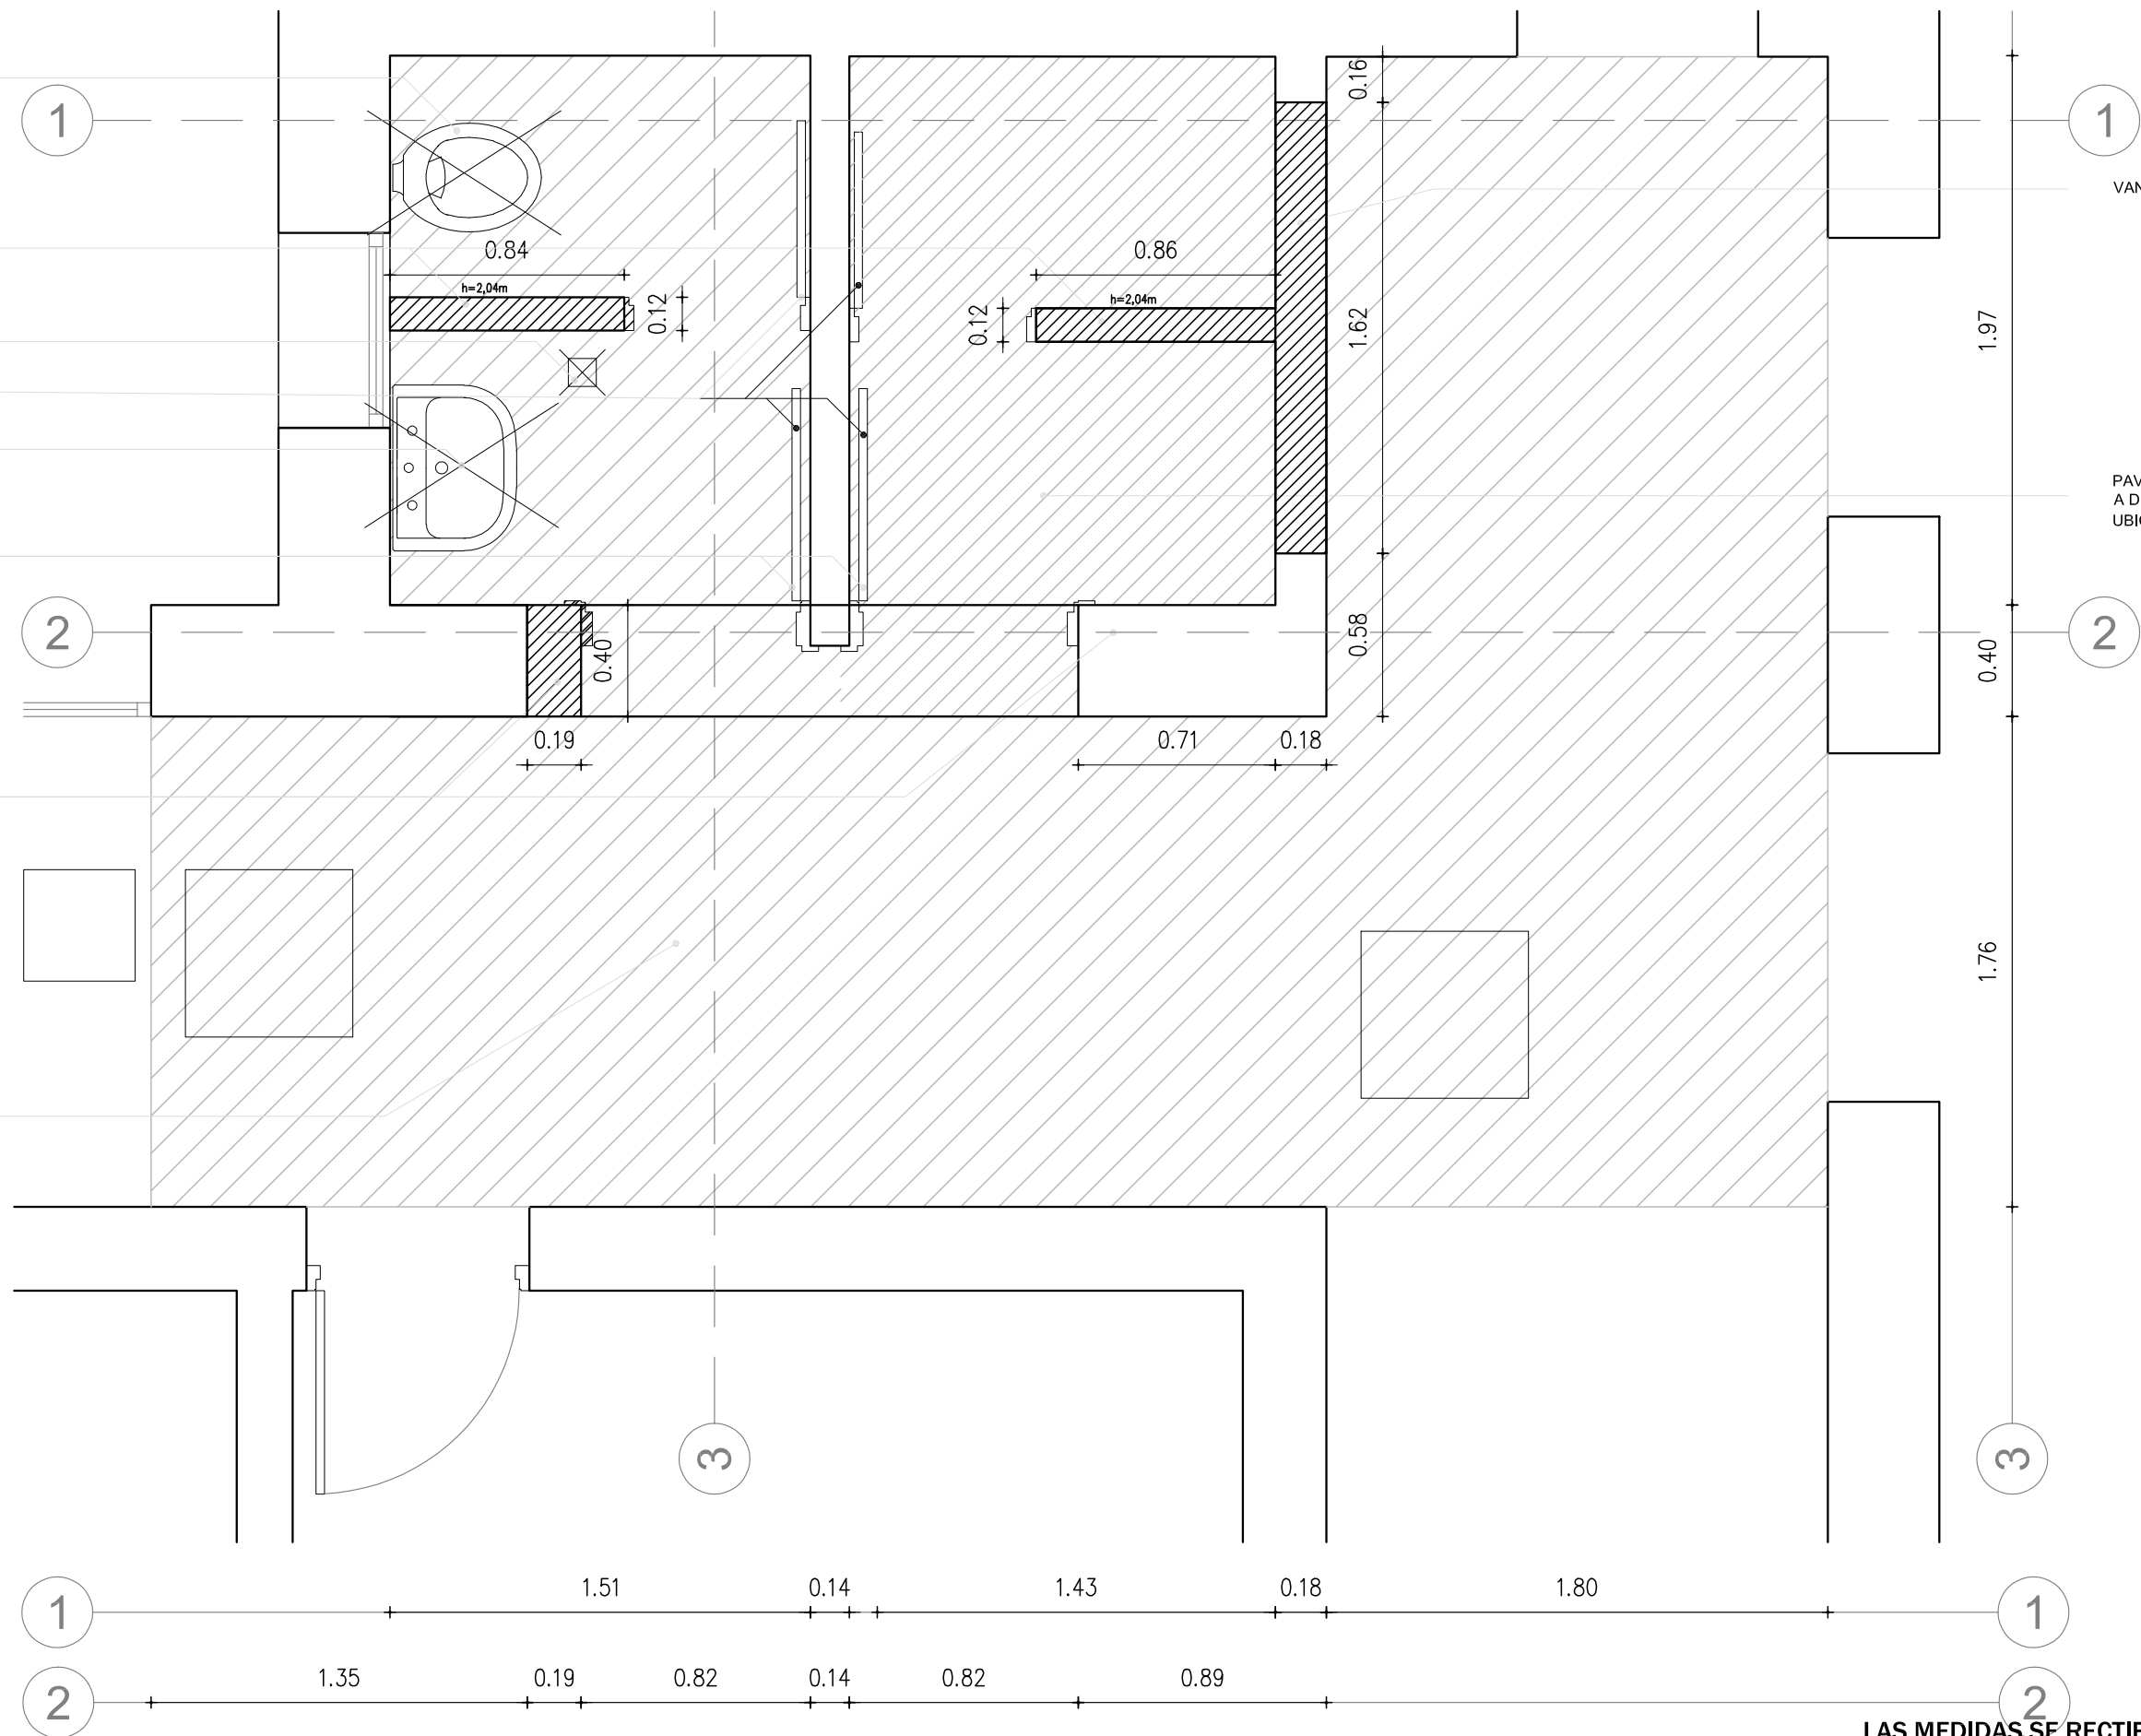
**L06**

INODORO A SUSTITUIR  
(SE ADECUA LA CONEXIÓN  
CONSERVANDO LA  
CAÑERÍA DE DESAGÜE)

MURETE A DEMOLER

CAJA SIFONADA  
A SUSTITUIR Y REUBICAR

ABERTURAS A RETIRAR

PILETA A SUSTITUIR  
Y REUBICAR

PUERTAS A REUTILIZAR

MUROS A DEMOLER  
PARCIALMENTE

PAVIMENTO A SUSTITUIR

VANO A ABRIR

PAVIMENTO Y CONTRAPISO  
A DEMOLER PARA  
UBICAR DESAGÜE

INTERV. EN BAÑOS DE DOCENTES  
PLANTA DE DEMOLICIÓN  
ESC. 1/25

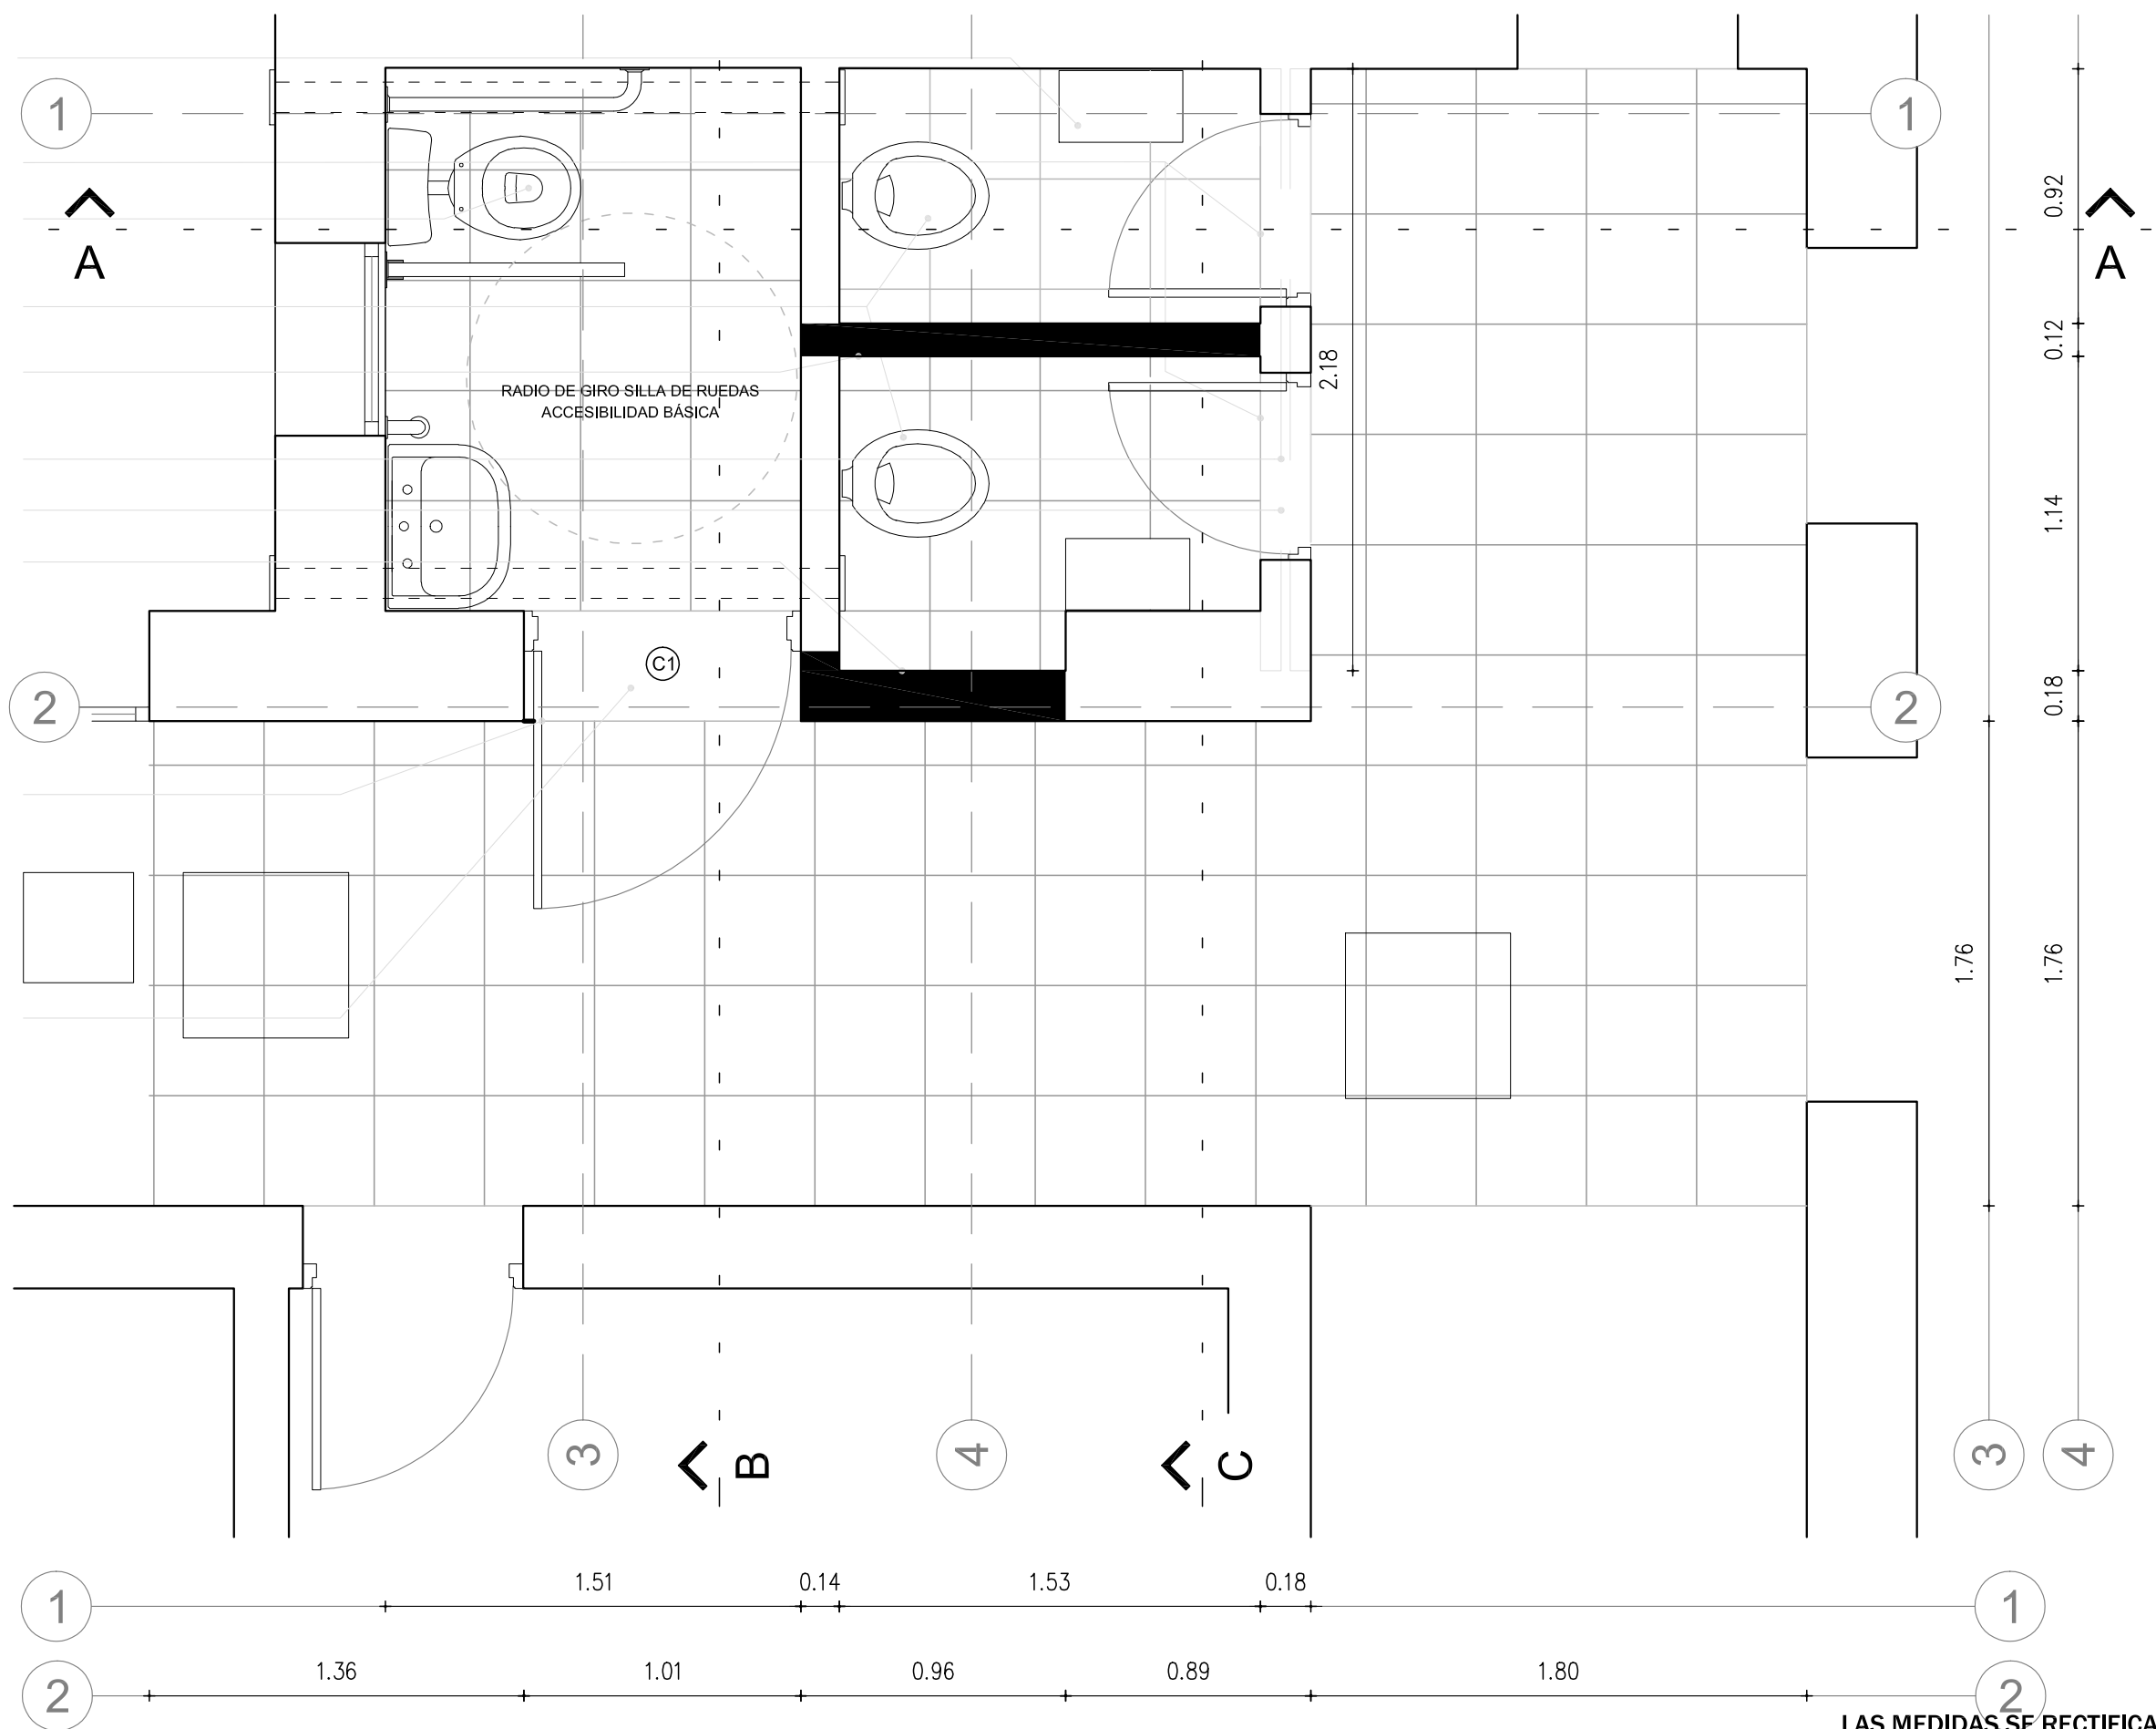
**L07**

- PILETA A COLOCAR
- PUERTAS A COLOCAR (REUTILIZAR EXISTENTES)
- INODORO A CAMBIAR
- INODOROS A COLOCAR
- MURO A CONSTRUIR
- UMBRALES EN GRANITO GRIS MARA
- DINTEL 2 PNC 20
- VANO A CERRAR

- PUERTA A COLOCAR TIPO C1
- UMBRAL EN GRANITO GRIS MARA

INTERV. EN BAÑOS DE DOCENTES  
PLANTA DE ALBAÑILERÍA  
ESC. 1/25

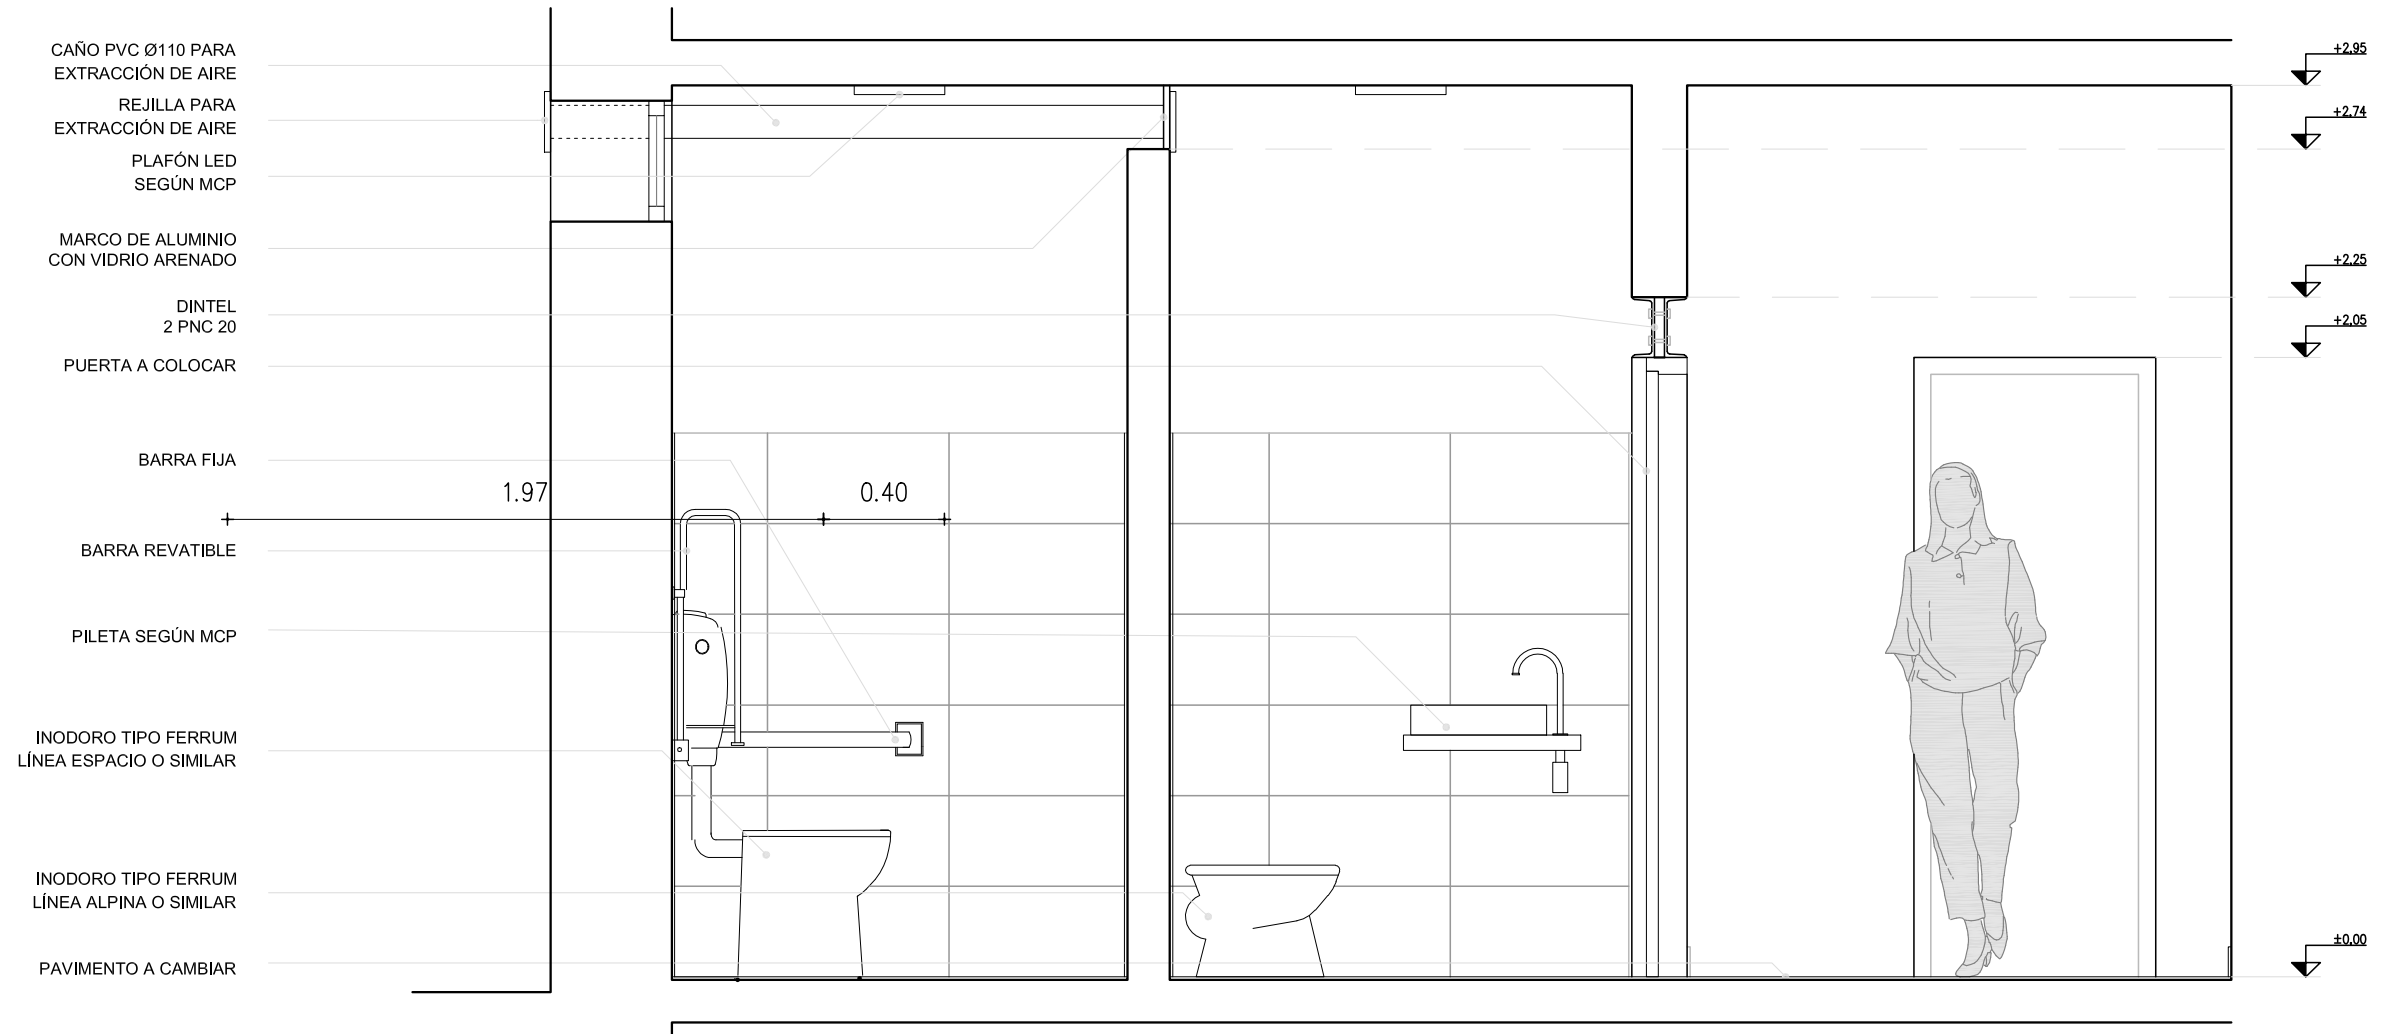
**L08**

CORTE A-A

INTERV. EN BAÑOS DE DOCENTES  
CORTE A-A  
ESC. 1/25
