**DGES**

LICEO N°27 "FRANCISCO ANTONIO  
MACIEL"  
MONTEVIDEO

**INTERVENCIONES DE  
ACCESIBILIDAD**

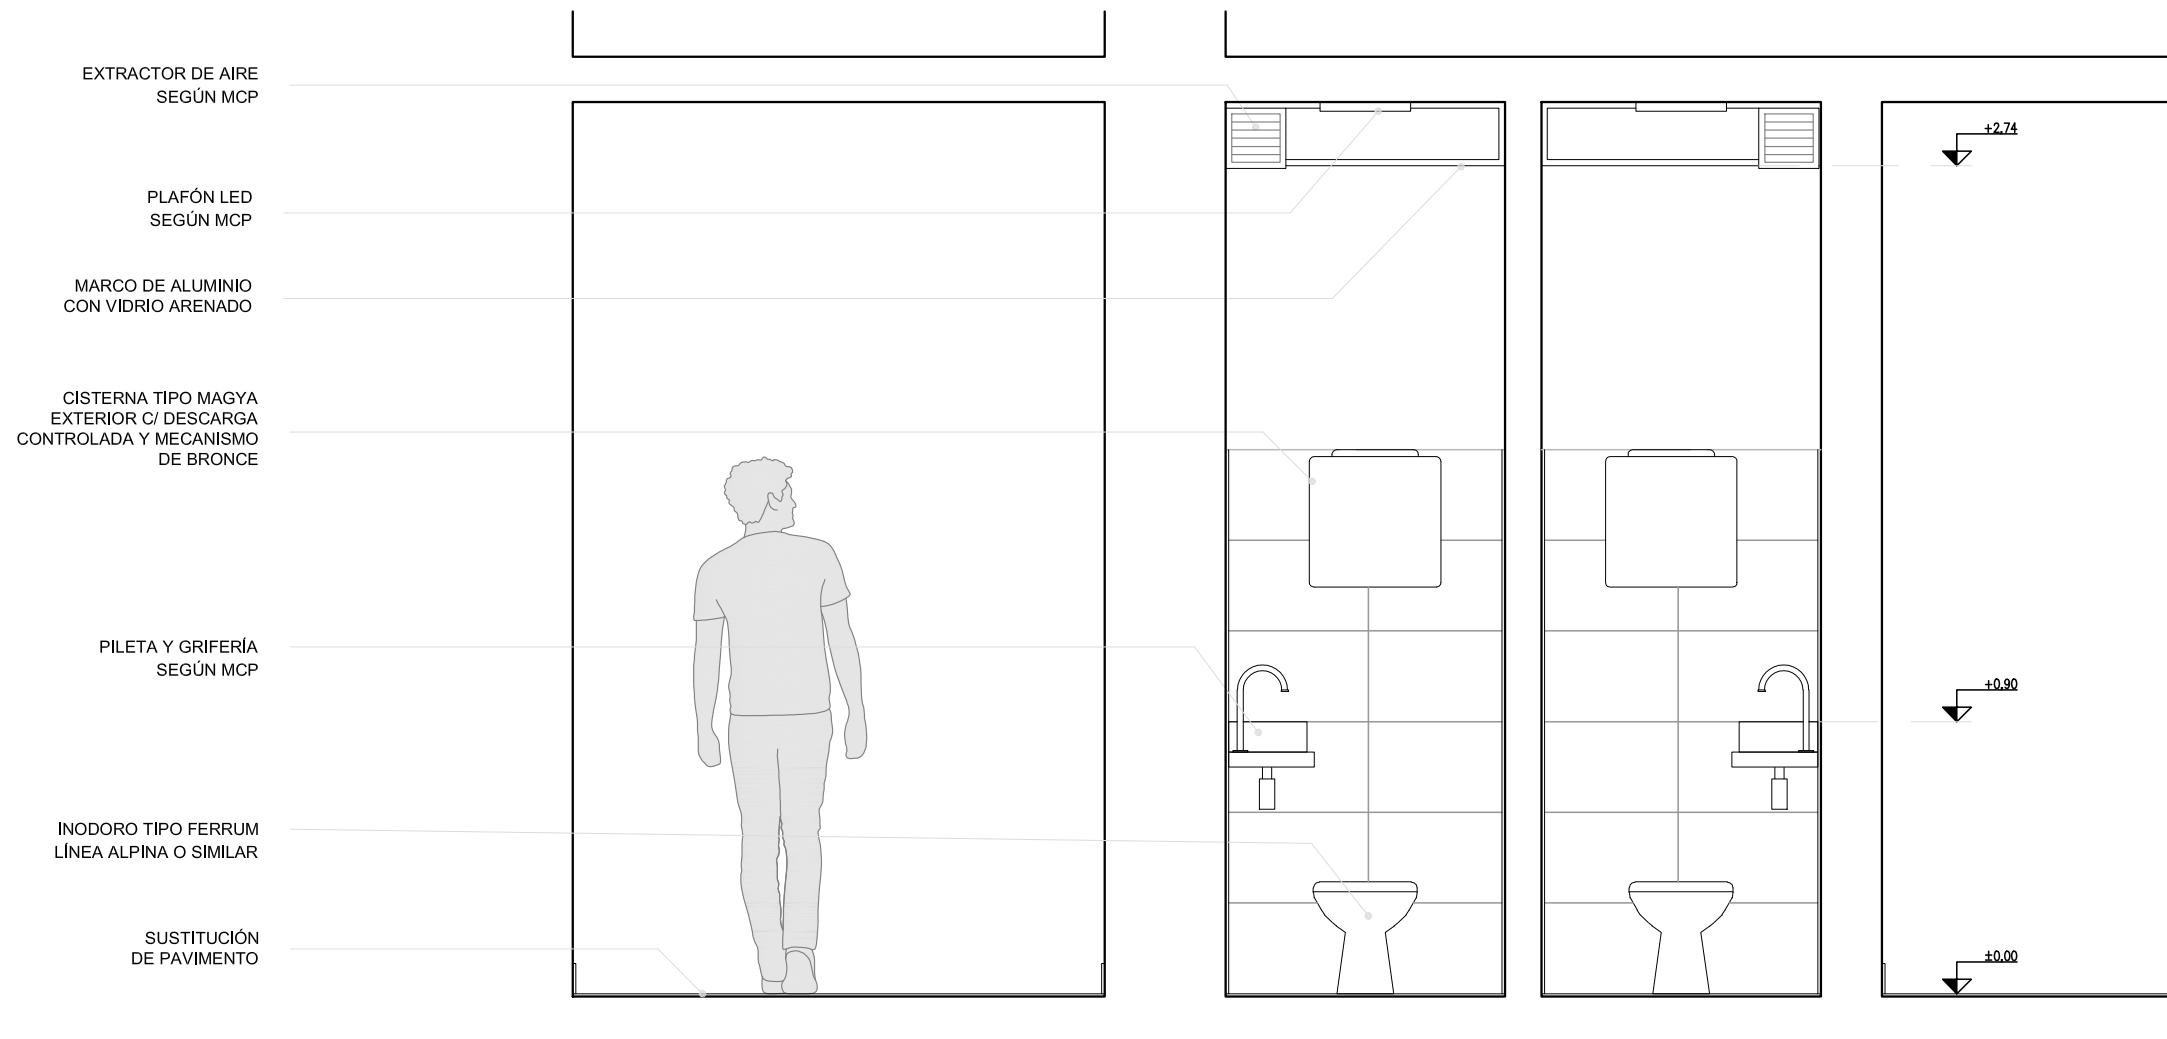
**L09**

CORTE B-B

INTERV. EN BAÑOS DE DOCENTES  
CORTE B-B  
ESC. 1/25

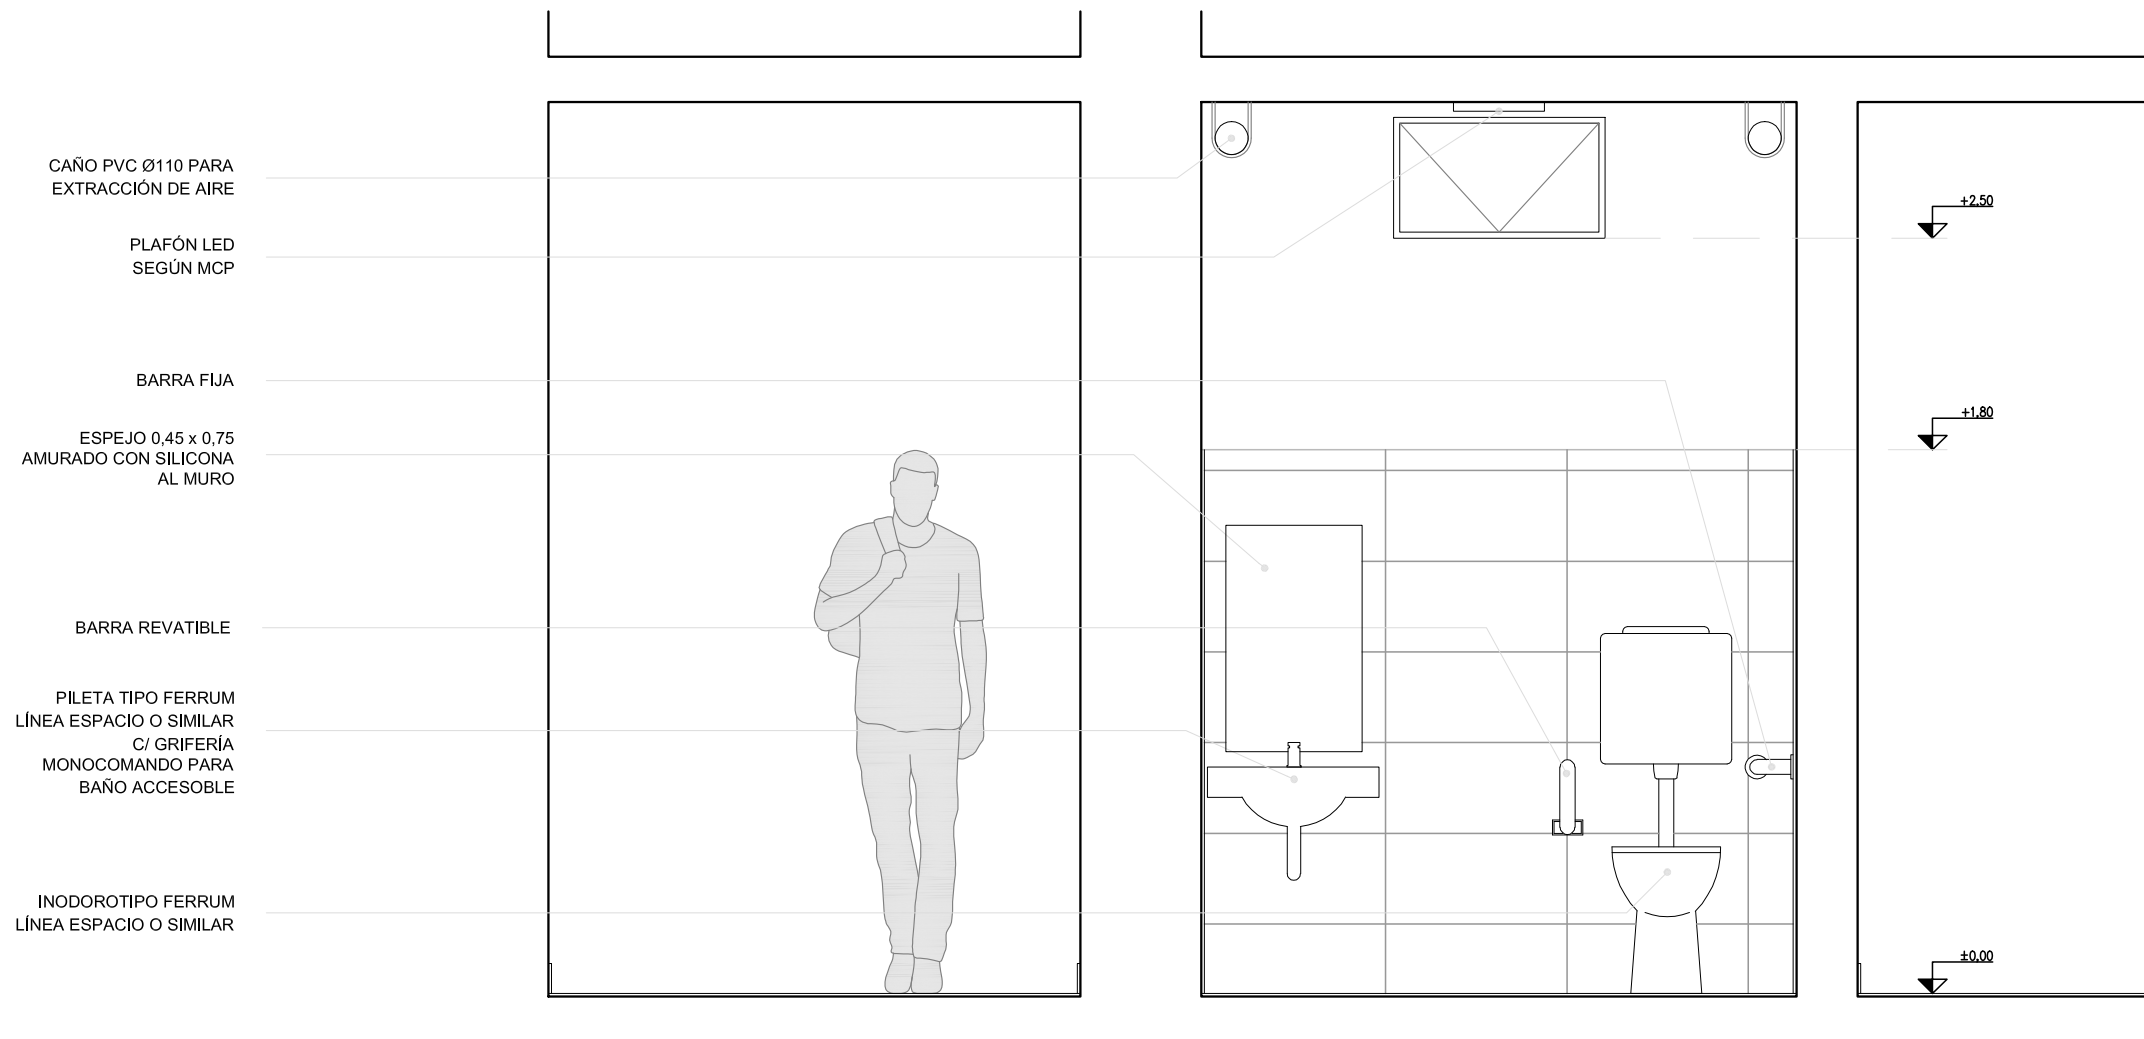
**L10**

CORTE C-C

INTERV. EN BAÑOS DE DOCENTES  
CORTE C-C  
ESC. 1/25

CAÑERÍA DE VENTILACIÓN  
SE CONECTA CON IP DE  
BAÑO ACCESIBLE E  
IP DE BAÑO DOCENTE

INODORO A SUSTITUIR  
(SE ADECUA LA CONEXIÓN  
CONSERVANDO LA  
CAÑERÍA DE DESAGÜE)

CSA CONECTA A  
CAÑERÍA EXISTENTE

CAÑERÍA DE DESAGÜE  
EXISTENTE (UBICACIÓN  
TENTATIVA) SE  
VERIFICARÁ SI ES  
POSIBLE CONSERVARLA

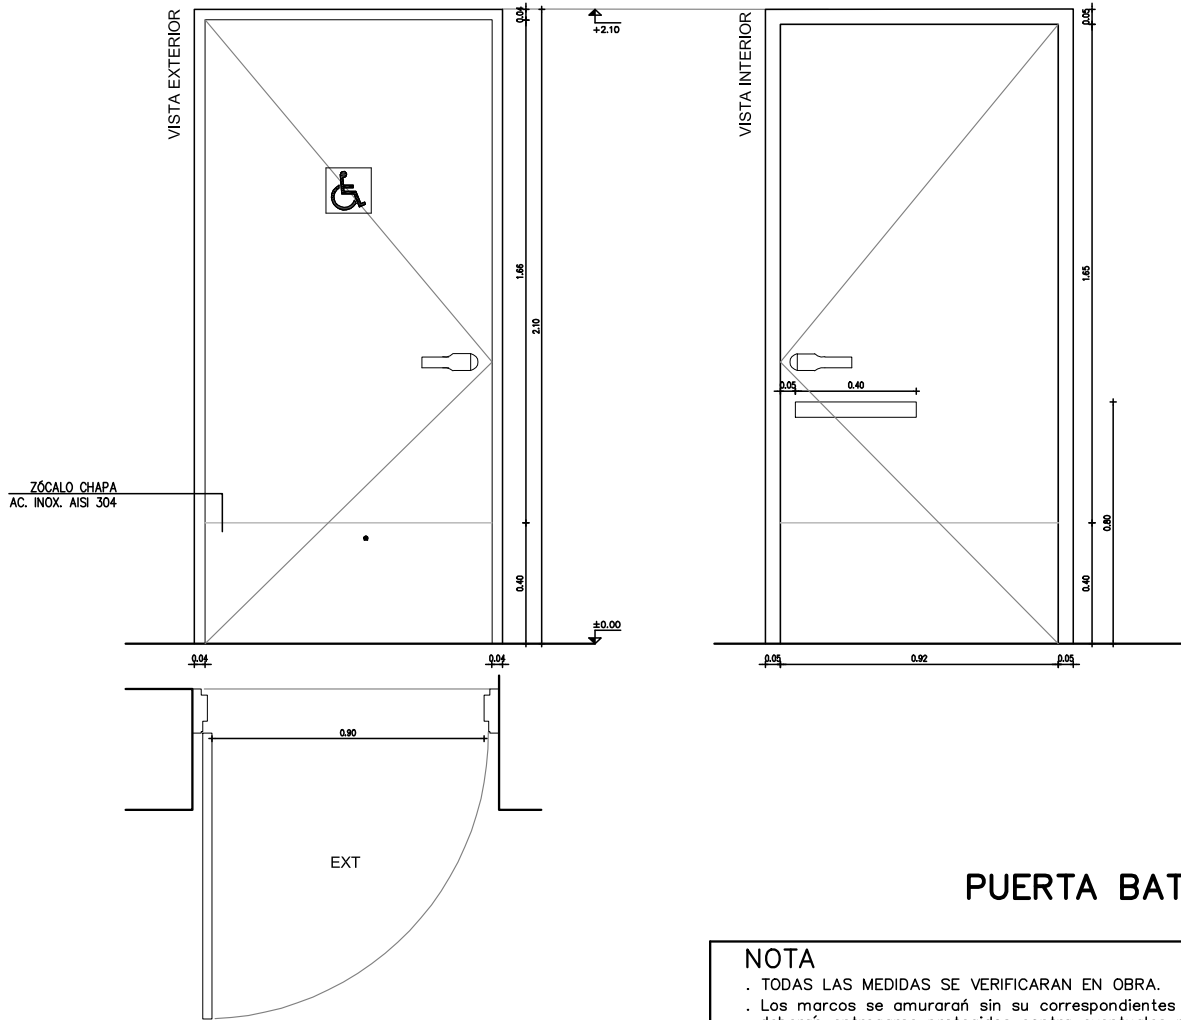
**PUERTA BATIENTE**

TIPO	c1	CANTIDAD	1	IZQ. DER.	1 -	UBICACION	BAÑO ACCESIBLE
------	----	----------	---	--------------	--------	-----------	----------------

MARCO	TIPO	COMUN	MAT.	CEDRO	SECCION	5x15 cm
	CONTRAMARCO		MAT.	CEDRO	SECCION	7x1.5 cm
	ANCLAJE	6 GRAPAS	COLOCACION		TERM.	FONDO PARA MADERA Y ESMALTE SINTETICO SEMIMATE

HOJA PUERTA	MOVIMIENTO		BATIENTE			
	PLACA	ESPESOR	45mm	ESTRUCTURA	BASTIDOR PINO ELLIOTIS 50%	
		REVESTIMIENTO	MDF 6mm	TERM.	LAMINADO PLASTICO DECORATIVO COLOR GRIS GRAFITO	
		CUBRECANTO	CEDRO 35MM X 12MM EN LOS 4 LADOS			
	MACIZA TABLERO	ESTRUCTURA	MAT.	SECCION		
		PAÑOS	MAT.	TERM.		
		MATERIAL	SECCION			
	VIDRIO	TIPO	SECCION			
	HERRAJES	MOVIMIENTO	CANTIDAD	3	TIPO	BISAGRAS CON RULEMAN 120 mm BRONCE CROMADO
MANIOBRA		CANTIDAD	1	TIPO	PICAPORTE MANIJA AUTORROSCANTE TIPO MINISTERIO CON TORNILLO PRISIONERO COMO SEGURO	
CIERRE		CANTIDAD	1	TIPO	CERRADURA DE SEGURIDAD DE EMBUTIR DE DOBLE PALETA	
		CANTIDAD	1	TIPO	BRAZO LIMITADOR DE APERTURA TIPO CIERRAPUERTA HIDRAULICO YALE

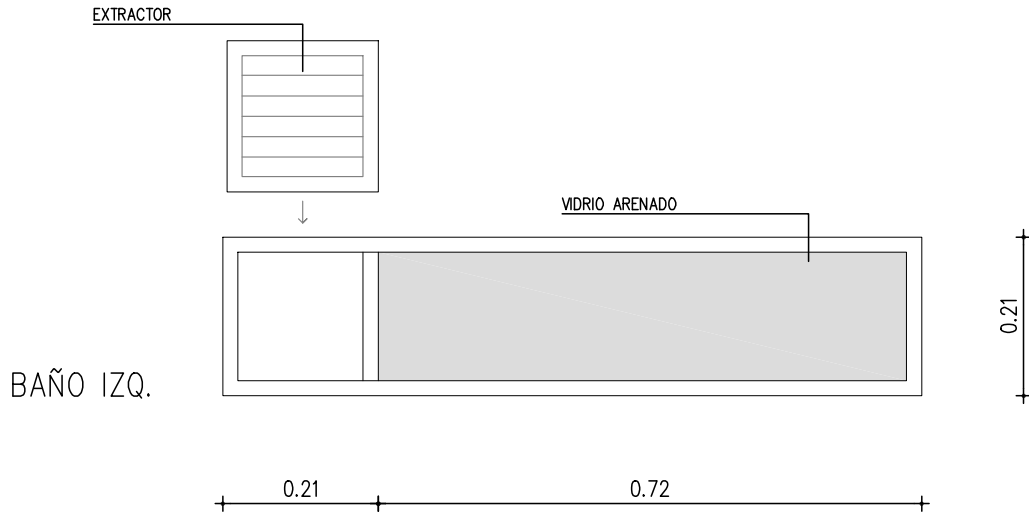
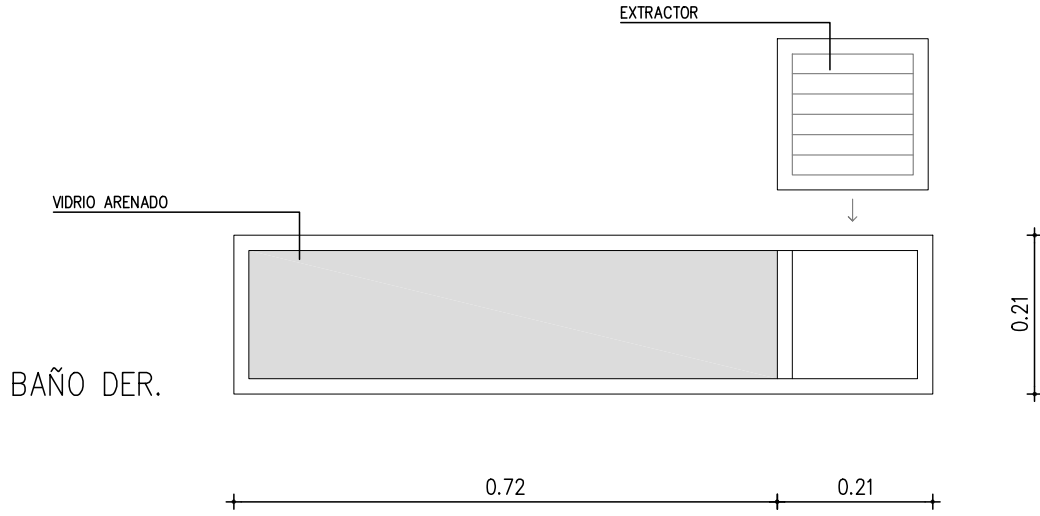
<b>TIPO</b>	A1	<b>CANTIDAD</b>	2	<b>IZQ.</b>	1	<b>DER.</b>	1	<b>UBICACION</b>	MURO DIV. BAÑO ACCESIBLE/BAÑOS DE DOCENTES
-------------	----	-----------------	---	-------------	---	-------------	---	------------------	--

<b>MARCO</b>	<b>TIPO</b>	P/ VIDRIO FIJO	<b>MAT.</b>	ALUMINIO	<b>SECCION</b>	2X2 cm
	<b>CONTRAMARCO</b>		<b>MAT.</b>		<b>SECCION</b>	
	<b>ANCLAJE</b>	TACOS	<b>COLOCACION</b>		<b>TERM.</b>	ANODIZADO
	<b>MOVIMIENTO</b>	FIJA				
<b>VIDRIO</b>	TIPO ARENADO		<b>SECCIÓN</b>	4mm	<b>CONTRAVIDRIO</b>	ALUMINIO
<b>OBS:</b>	SE DEJA ESPACIO PARA COLOCACIÓN DE EXTRACTOR SEGÚN MCP
