UNIVERSIDAD DE LA REPÚBLICA
DIRECCIÓN GENERAL DE ARQUITECTURA

DIRECTOR ARQ. JUAN PEDRO URRUZOLA	SERVICIO FACULTAD DE HUMANIDADES	LÁMINA
PROYECTO ARQ. MAURICIO CHORBADJIAN	UBICACIÓN PRIMER ENTREPISO	AL4
ASESORES	DESCRIPCIÓN RECUPERACIÓN SALONES CASSINONNI Y MAGGIOLLO- SECCIONES	
DIBUJANTE EVELYN RODRIGUEZ		ESCALA 1/50
		FECHA NOVIEMBRE-2018

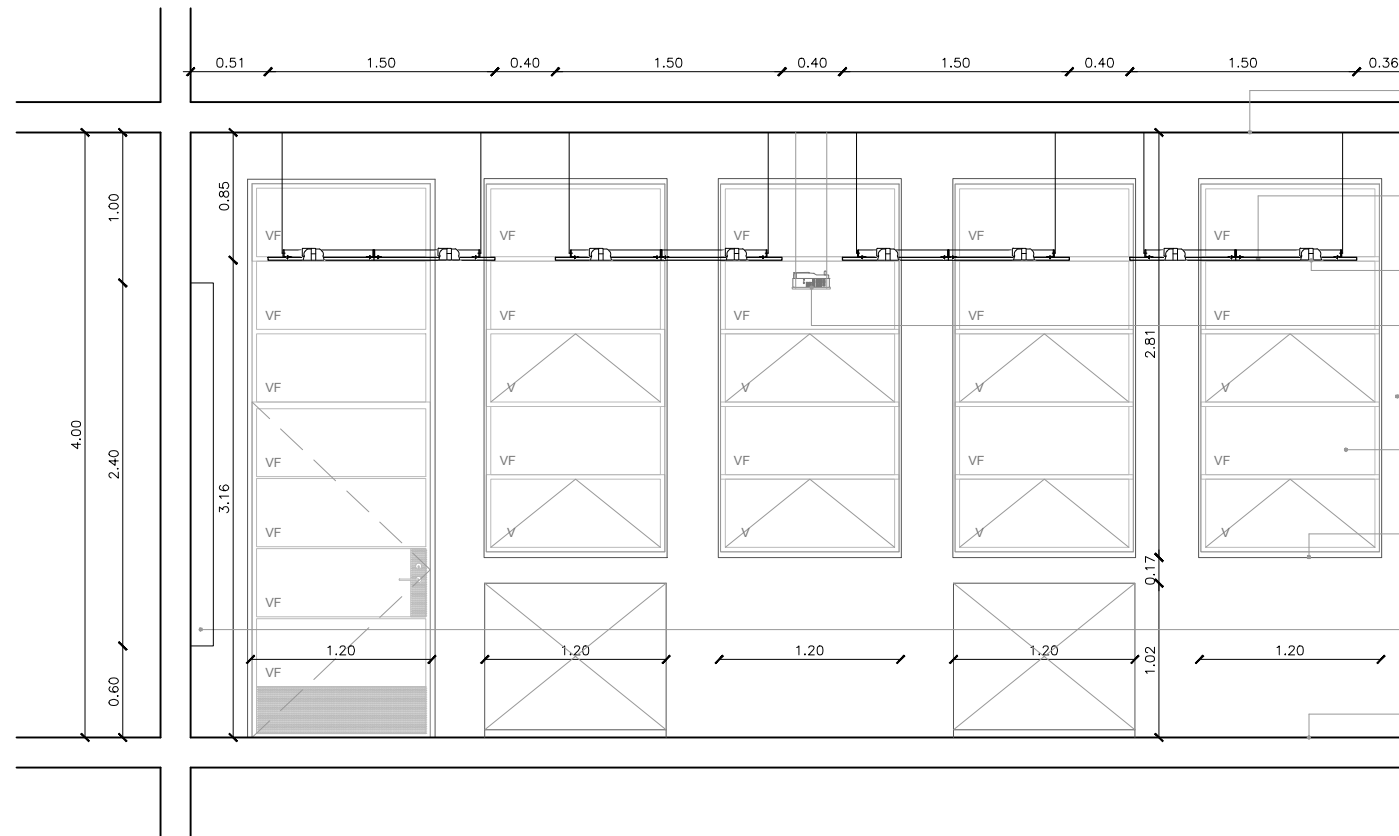
CORTE C-C esc. 1.50

- CIELORRASO REPARACIÓN DEL REVOQUE EN MAL ESTADO TERMINADO EN ENDUÍDO Y PINTURA
- +400
- +370 CIELORRASO DE MADERA CEDRO h=3.00m VER DETALLE LAMINA AL6 Y AL7
- +300 LUMINARIA LED L1
- SOPORTE PARA PROYECTOR
- REPARACIÓN DEL REVOQUE EN MAL ESTADO TERMINADO EN ENDUÍDO Y PINTURA
- H1.ABERTURA DE HIERRO A MANTENER VER PLANILLA
- SUSTITUCIÓN DE ANTEPECHO EXISTENTE POR PORCELANATO 50X50
- +119 RELOJ EXISTENTE REUBICAR A 60CM SOBRE EL NIVEL DEL PISO TERMINADO
- SUSTITUCIÓN DE PAVIMENTO EXISTENTE POR PAVIMENTO PORCELANATO 50X50
- +0

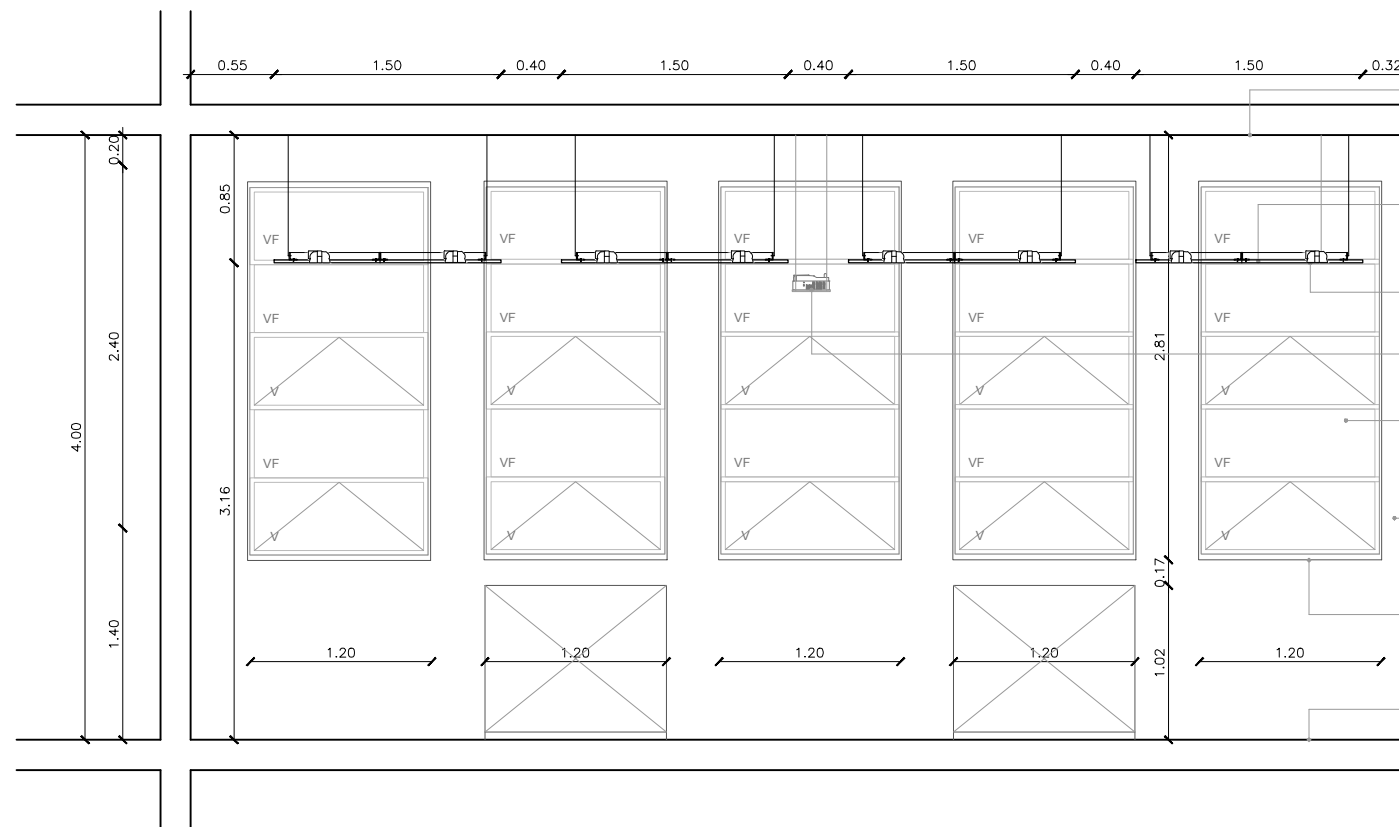
CORTE B-B esc. 1.50

- CIELORRASO REPARACIÓN DEL REVOQUE EN MAL ESTADO TERMINADO EN ENDUÍDO Y PINTURA
- +400
- +370 CIELORRASO DE MADERA CEDRO h=3.00m VER DETALLE LAMINA AL5 Y AL6
- +300 LUMINARIA LED L1
- SOPORTE PARA PROYECTOR
- H1.ABERTURA DE HIERRO A MANTENER VER PLANILLA
- REPARACIÓN DEL REVOQUE EN MAL ESTADO TERMINADO EN ENDUÍDO Y PINTURA
- +119 SUSTITUCIÓN DE ANTEPECHO EXISTENTE POR PORCELANATO 50X50
- SUSTITUCIÓN DE PAVIMENTO EXISTENTE POR PAVIMENTO PORCELANATO 50X50
- +0
