Asunto: SUCURSAL CARMEN – Incorporación de  
Lobby 24hs. y reorganización de Planta  
**L.A. 2021/51/04956**

En relación a las consultas recibidas vía email de la Licitación de referencia, se transcriben a continuación, seguidas de su correspondiente respuesta:

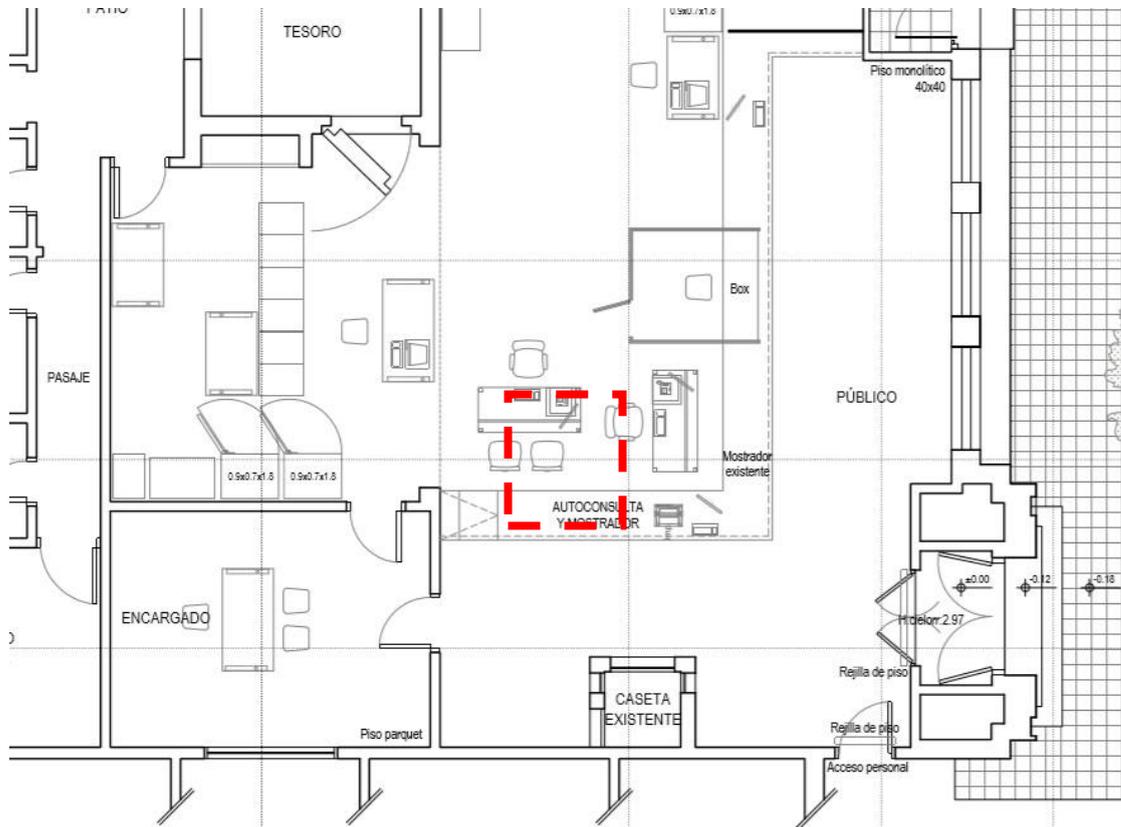
- 19.** ¿El cajero provisorio se ubicará en el garaje de la vivienda? ¿Se deben realizar algunas instalaciones provisionales?  
R: No
- 20.** ¿Dónde funcionaría la caja en la Etapa 2?  
R: Ver punto 3.10 de la memoria general para la Etapa 2  
En el caso de la Etapa 1 previamente a comenzar con el vallado, hay que mover el box de caja actual, hacia donde está indicado en el siguiente esquema

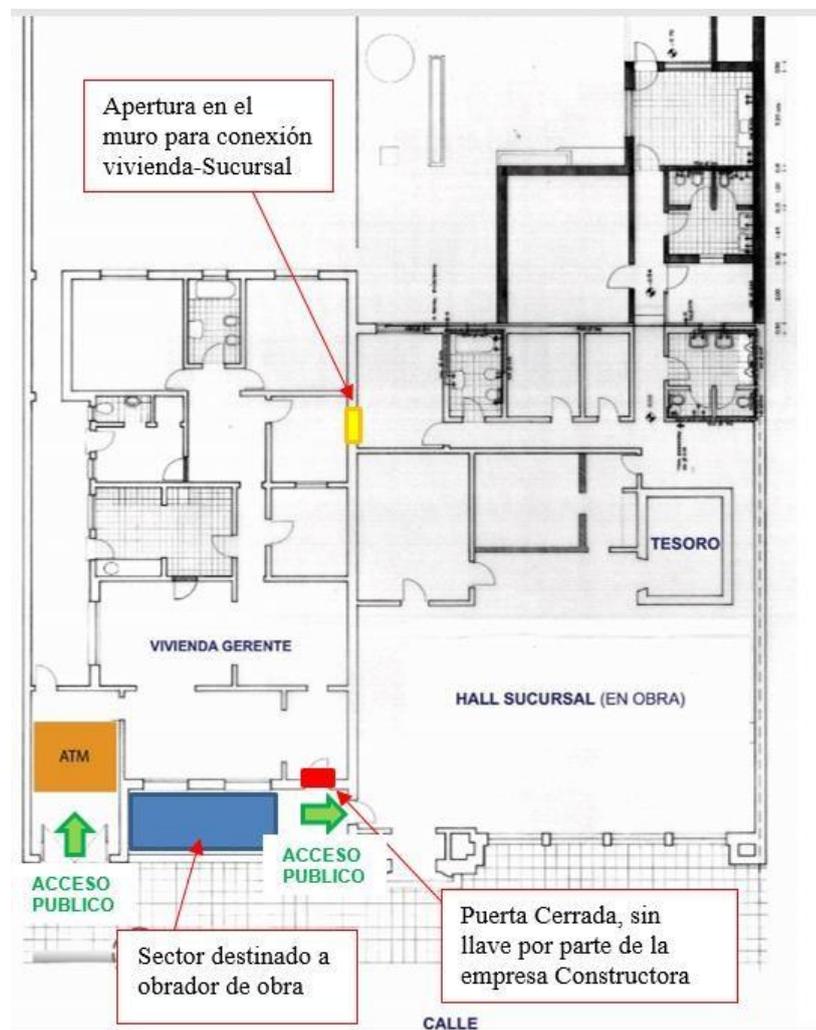
En lo que refiere al acceso a estos lugares se hará únicamente desde la Sucursal, teniendo solo posibilidad de acceso, cuando personal del banco este en el edificio. Por otro lado se deba desalojar de personal de la empresa Constructora la

vivienda al momento de hacer la carga y descarga de los ATM en el garje de la vivienda.

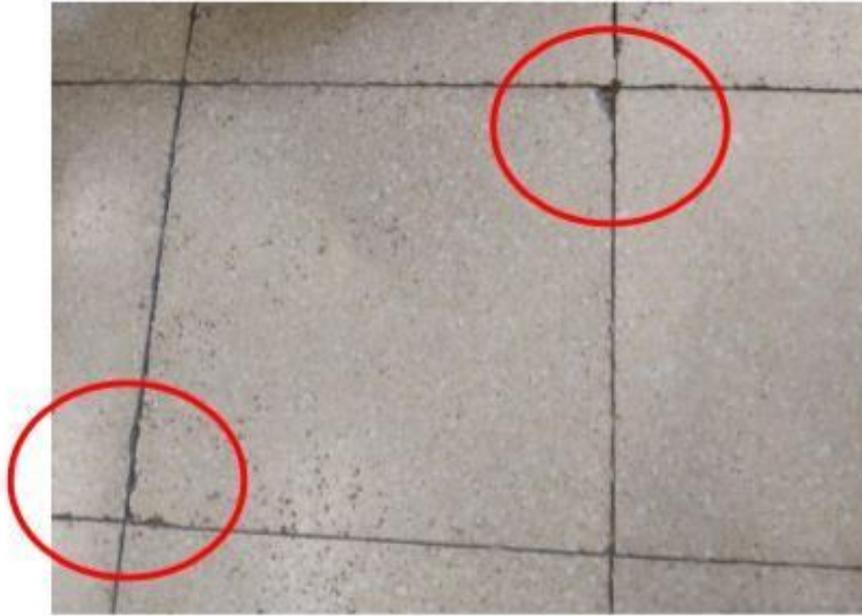
**34.**En cuanto a la reposición de piso, se adjunta imagen de revestimiento existente donde tiene las esquinas con degradación. La consulta es si el alcance de la reposición contempla estos revestimientos con pequeños detalles o no se toman en cuenta en el metraje a considerar

R: Remitirse a respuesta de pregunta nro 30.

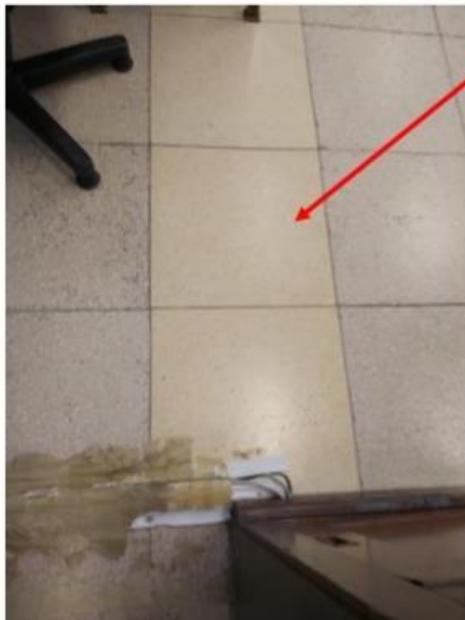
- 35.** Las baldosas existentes que ya fueron objeto de reposición, faja con tonalidad más amarilla que el revestimiento original, ¿se toma como metraje de reposición o se dejan como están y se les da únicamente el tratamiento de pulido que se solicita en tratamiento del piso en forma general?

R: Idem respuesta de pregunta nro. 30. Para lograr una misma tonalidad habría que levantar todo el revestimiento de piso, lo cual no es posible. En esta instancia nos limitaremos a pulir el piso, rellenar juntas de modo de mejorar su superficie.

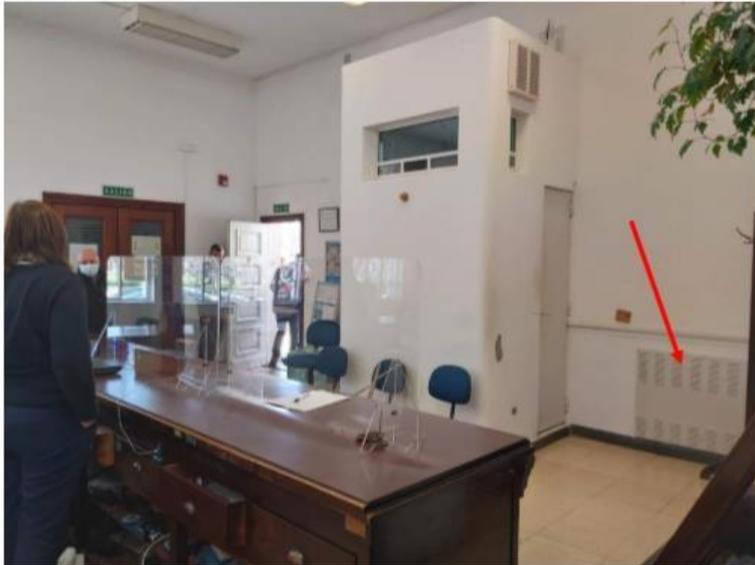
36. ¿Se mantienen o se eliminan los calefactores existentes?

R: El radiador queda, debiéndose pintar
