MEMORIA CONSTRUCTIVA

Suministro y Colocación de Cartel Institucional para la CEVDG de Aigua -Maldonado

La presente memoria constructiva refiere a la descripción de la construcción e instalación de un cartel institucional para la CEVDG *de Aigua* ubicada en General Artigas esquina Gral de la Llana (predio de la Seccional 8va de Aigua) en el departamento de Maldonado.

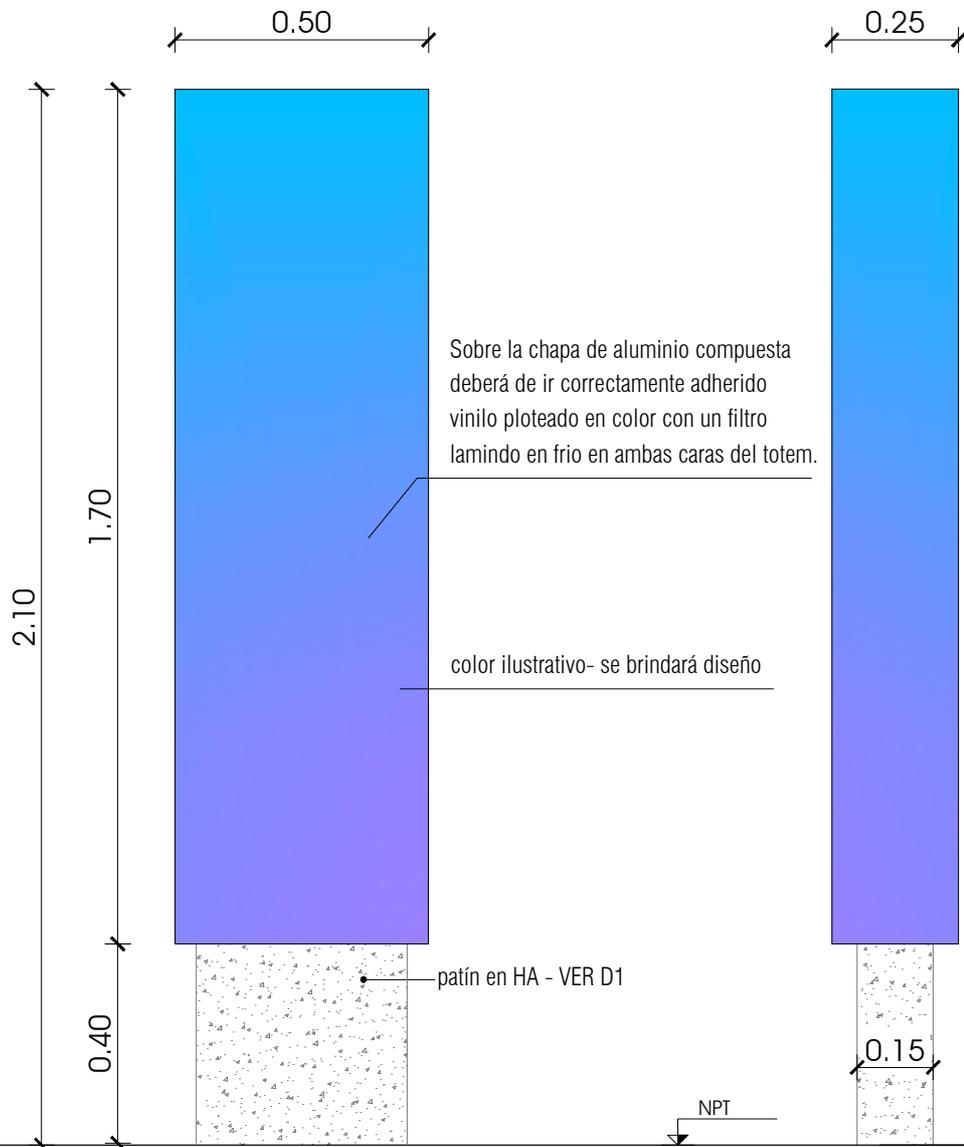
FACHADA LATERAL + FRONTAL

chapa de aluminio compuesta
e:4mm

El revestimiento será de chapa de aluminio compuesta de 4mm de espesor, la misma estará plegada de manera prolija, uniéndose por las cara lateral.

Estará cubierto por un laminado en vinilo continuo, en color, impreso en **4 TINTAS** digitalmente, el cual contara con un barniz con filtro UV.

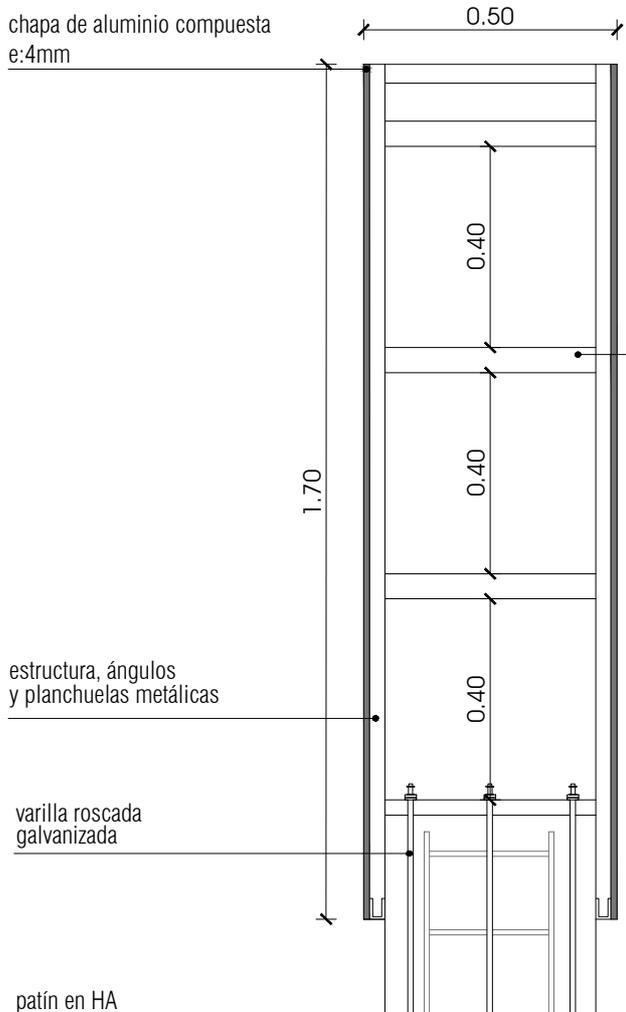
estructura, ángulos
y planchuelas metálicas

varilla roscada
galvanizada

patín en HA

La estructura sera de perfilería metalica, con L rigidizadoras según se muestra en LAMINA 3.

La estructura sera amurada a la base de hormigón a través de una platina metalica con varillas roscadas, según se muestra en LAMINA 3

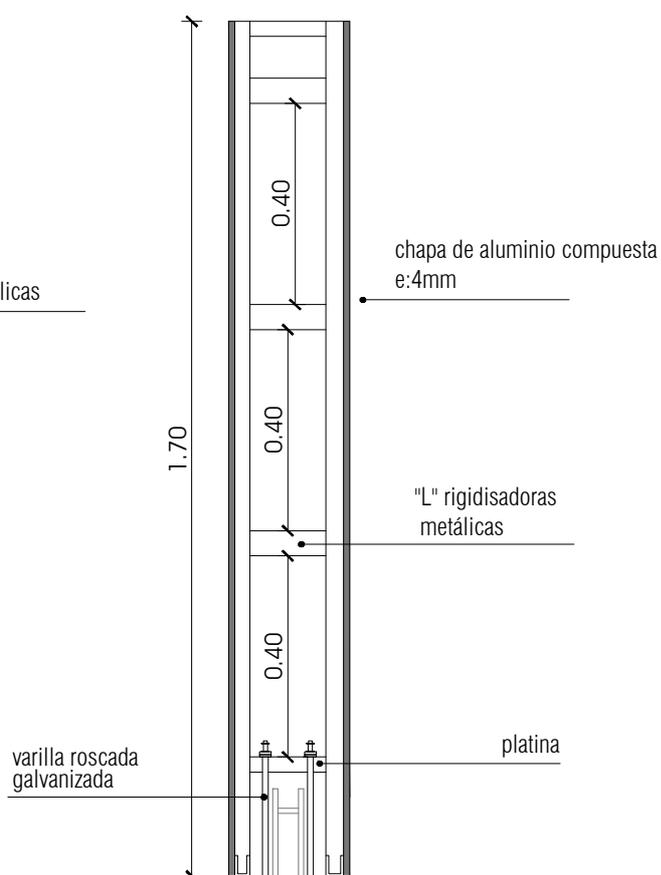
ESTRUCTURA LATERAL

chapa de aluminio compuesta
e:4mm

"L" rigidizadoras
metálicas

platina

varilla roscada
galvanizada

NPT

ver detalle D1
