INTENDENCIA
DEPARTAMENTAL
DE PAYSANDÚ

OBRA: URBANIZACION BARRIO CHAPLIN

Lámina : PLANO PLANTA Y PERFIL LONGITUDINAL
CALLE G. DE ASCENCIO - Pluviales

Lámina:
L/16

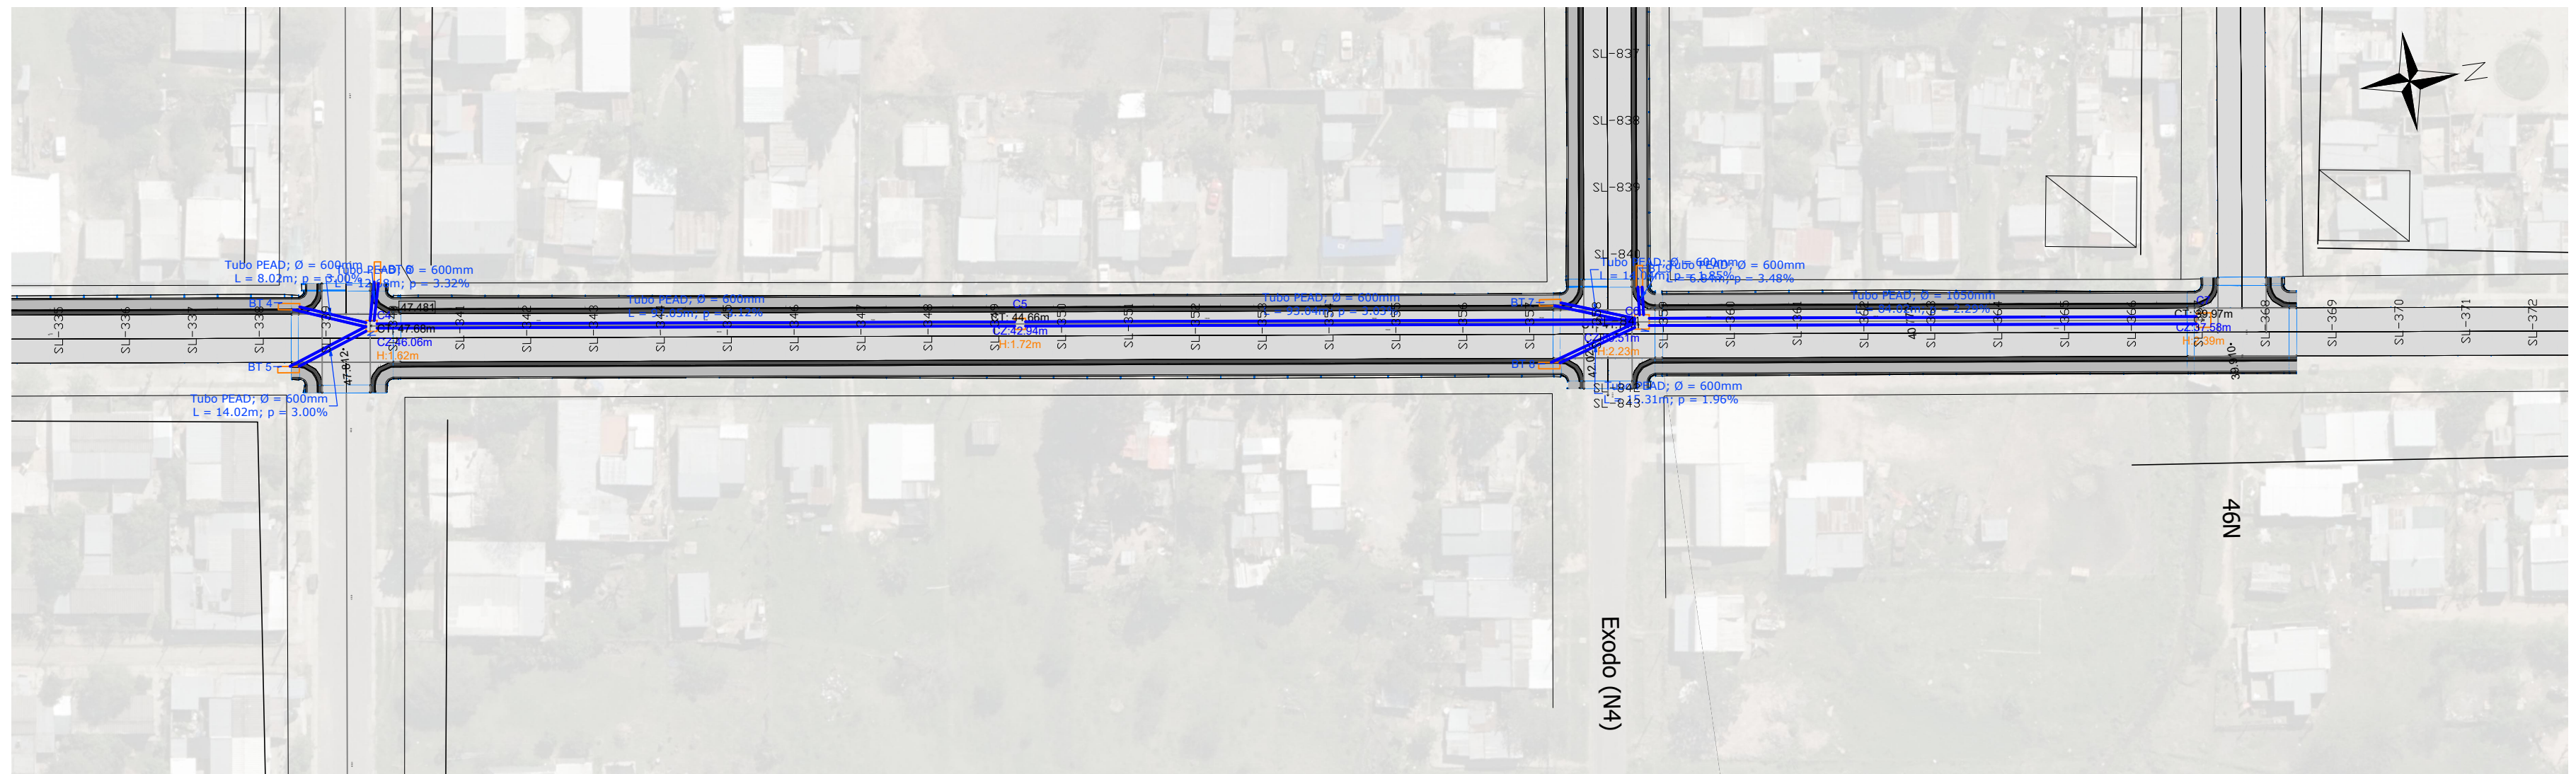
Perfil Longitudinal: Alineamiento Calle G. de Asencio PLUVIAL; deformacion H:V = 5
