**REFINERÍA LA TEJA, PARO DE UNIDADES
FEBRERO A OCTUBRE DE 2017**

**INFORME DE PARO
DE INSPECCIÓN TÉCNICA**

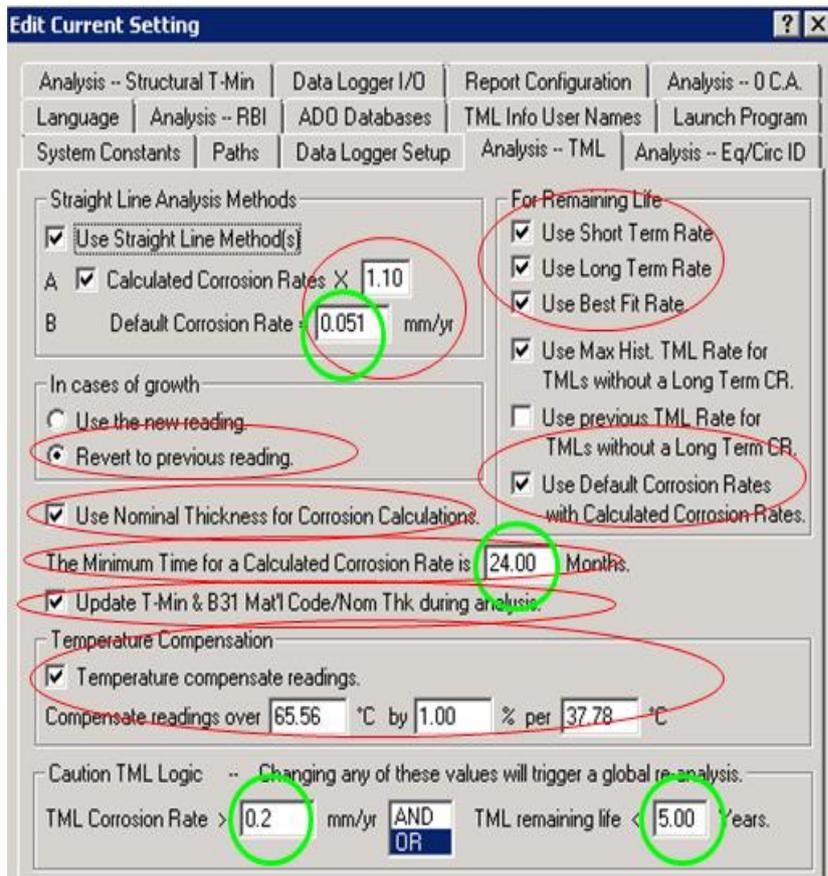
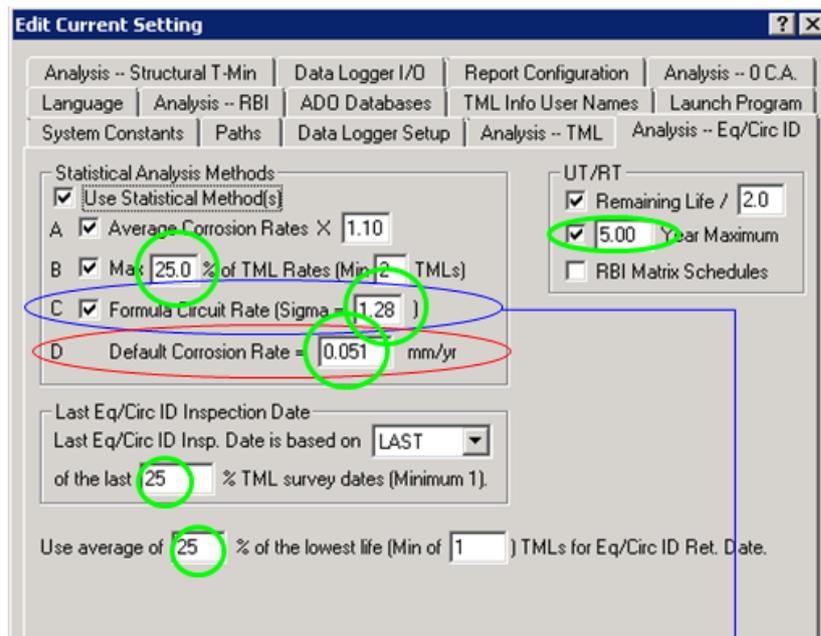
Settings Ultrapipe: inicialmente se configuraron los settings de acuerdo a los siguientes criterios:

TML Corrosion Rate > mm/yr **AND** TML remaining life < Years.

Se utilizó el software Ultrapipe para el análisis de medición de espesores, cálculo de velocidades de corrosión uniformes y vida remanente. Se contrató al especialista Luis Melián (Venezuela) para revisión de los parámetros de seteo y asesoramiento en la implementación. Se incorporaron 220 equipos al Ultrapipe en este paro. El sistema cuenta actualmente con 33.960 puntos de medición (TMLs).

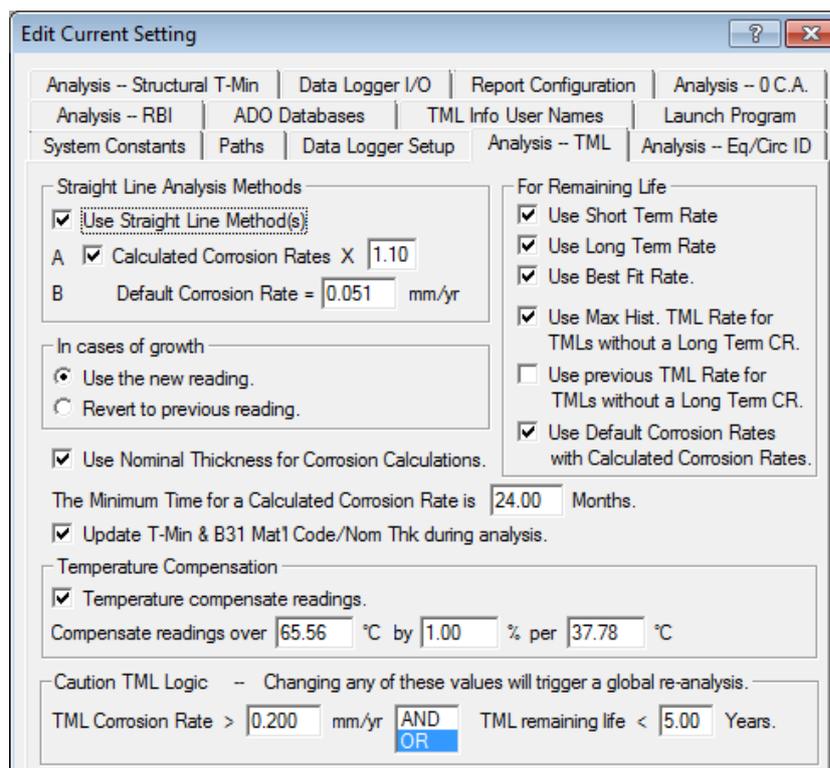
Actualmente se están revisando algunos de los criterios definidos originalmente, a modo de ejemplo:

- Priorización inicial usando tasa de corrosión “Best Fit”
- Considerar el 50 % de los TMLs en lugar del 25% con tasa de corrosión máxima.

Revisión de Settings a estudio:
