Edificio Central de la Universidad

Facultad de Derecho

Obra: Reparación de piso local de Vigilancia Eduardo Acevedo

Descripción de los trabajos a realizar

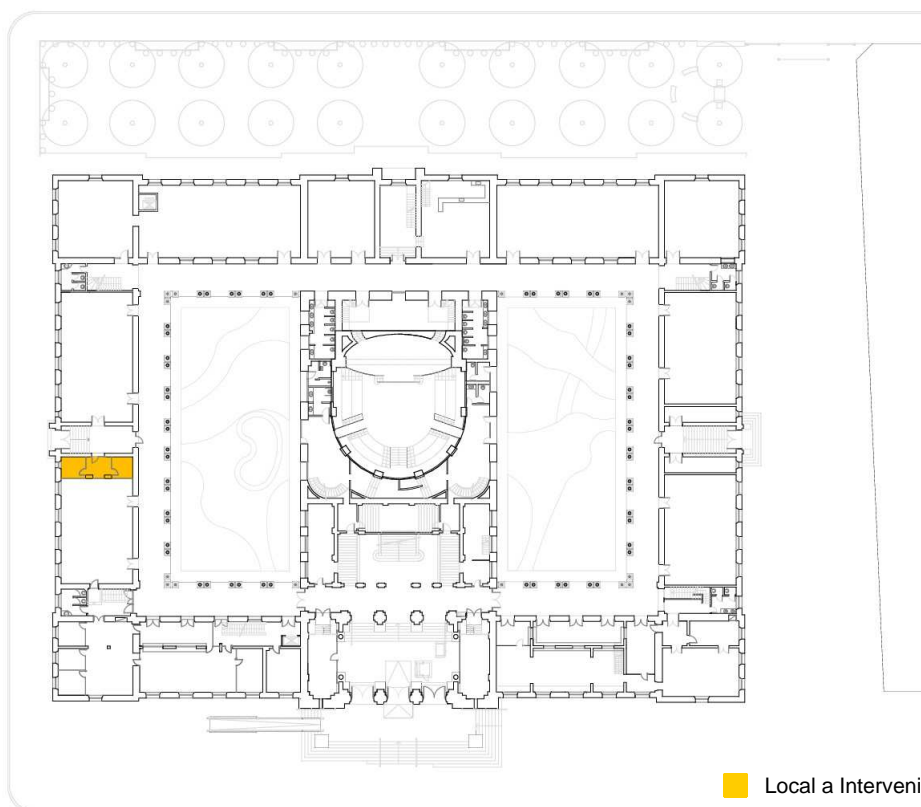
Local a Intervenir

La obra se ubica en el local de Vigilancia de Facultad de Derecho sobre la calle Eduardo Acevedo, localizado en Planta Baja del Edificio Central de la Universidad.

EDIFICIO CENTRAL DE LA UNIVERSIDAD

PLANTA BAJA
