Consejo de Educación
Técnico Profesional

División Arquitectura

Montevideo, 10 de setiembre de 2018

ACLARACIONES

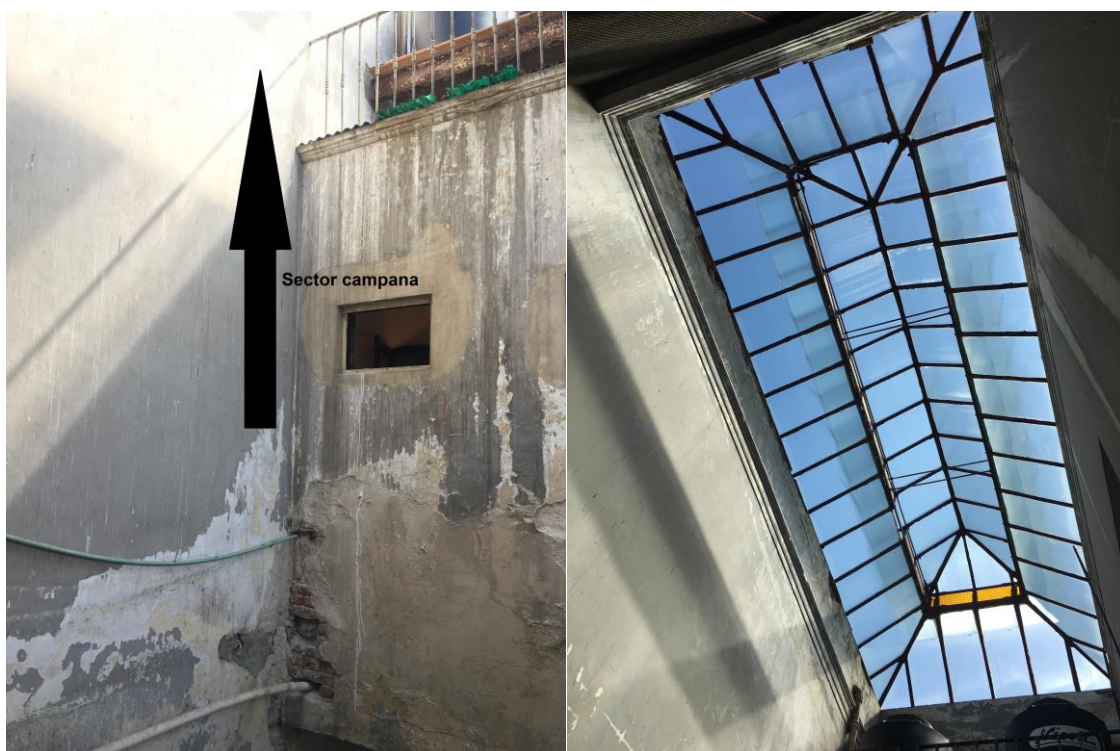
La chimenea de la campana se colocará en el sector marcado en la foto, la salida hacia la azotea puede ser por cualquiera de los dos lugares planteados, mientras no afecta la estructura.

4) Es posible que el caño de extracción de humos de la campana a colocar no perfora la claraboya sino se canalice por el murete de azotea en la cual esta apoyada?

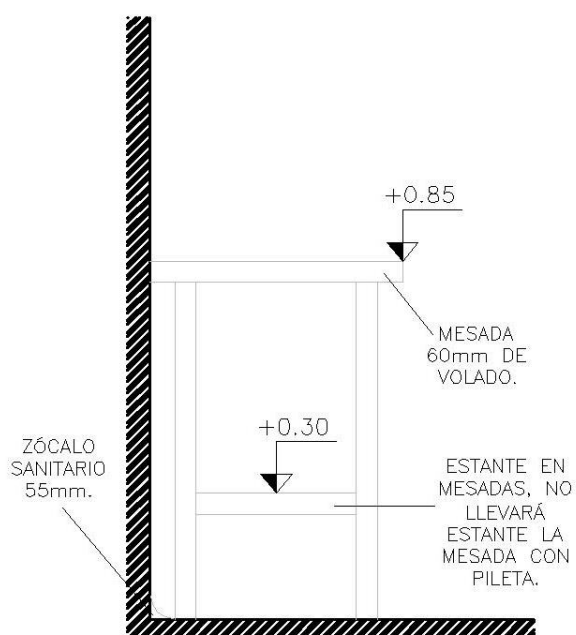
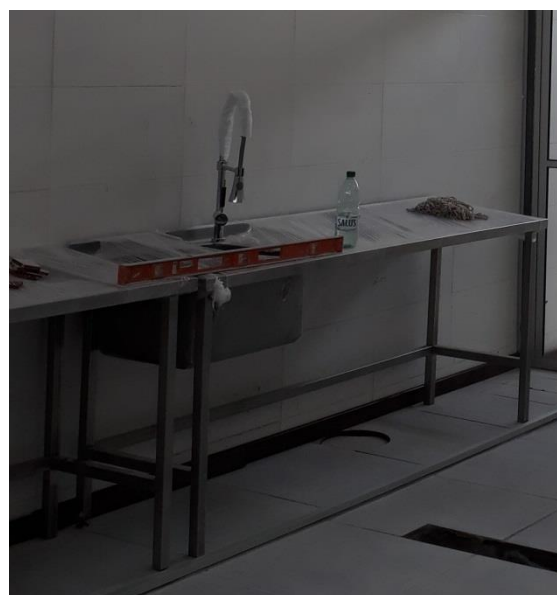
Se adjunta detalle de mesadas y foto ilustrativa de otro ejemplo realizado.

6) Características de la mesada
