UNIVERSIDAD DE LA REPUBLICA DIRECCION GENERAL DE ARQUITECTURA		D01
DIRECTOR: ARO. JUAN PEDRO URRUZOLA	SERVIDOR: ARCHIVO GENERAL DE LA UDELAR	
PROYECTISTA: ARO. CAROLINA LECUNA	UBICACION: EMILIO FRUGONI 1427	SUSTITUYE A: SUSTITUIDO POR:
ASISTENTE: ARO. DANIEL CALZADA	OBRA: REFORMA Y REHABILITACION EDILICIA FASE A	ESCALA: 1/25
TITULAR: A. CROZA - F. DELGADO G. MATTEO - A. PEREZ - L. RIZZI	DESCRIPCION: PLANTA BAJA DETALLE 1- ACCESO	FECHA: JULIO 2018

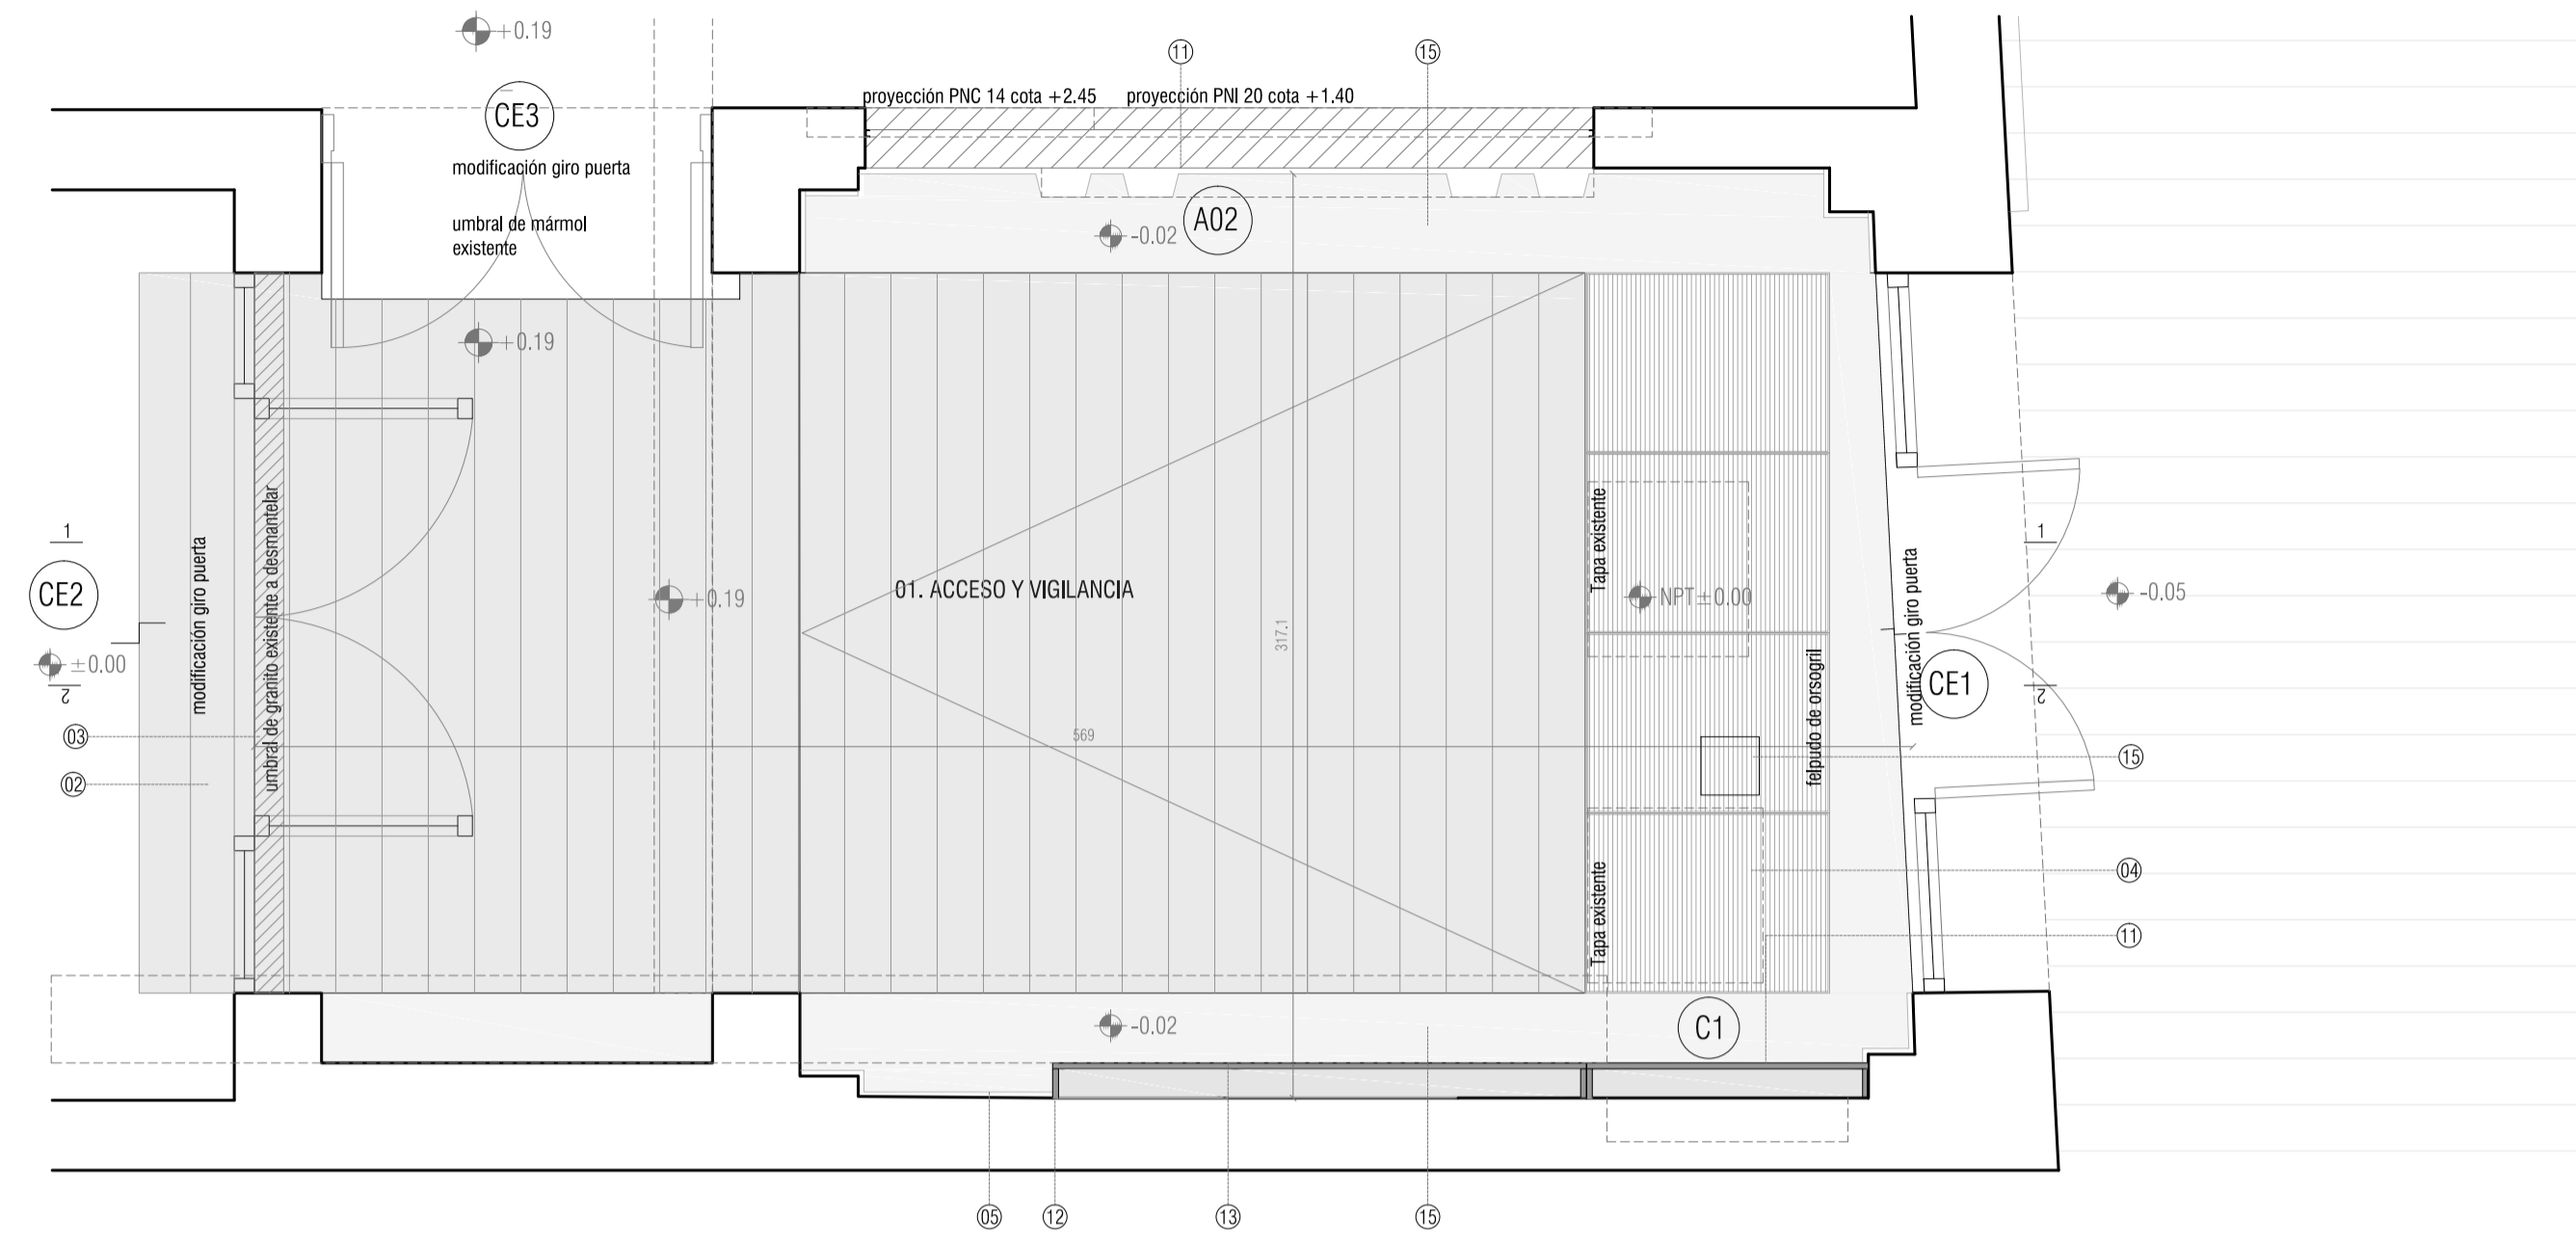
PLANTA
esc 1:25

- 1- Subestructura de apoyo de entablado 2" de ancho y altura a rectificar en obra
- 2- Entablado de madera de eucalipto colorado, secado en autoclave
- 03- Umbral de demoler- re ubicación de cañería de sanitaria
- 04- Felpudo de orsogril
- 05- Revestimiento de mármol existente
- 06- Abertura de aluminio fija
- 07- Perfil normalizado PN120
- 08- Abertura de aluminio móvil
- 09- Policarbonato arenado
- 10- Marco perimetral interior aluminio
- 11- Mueble meláminico blanco. Ver planilla
- 12- Marco perimetral interior de aglomerado enchapado 18mm
- 13- Cartelera mdf microperforado pintado color blanco
- 14- Rejilla de desagüe felpudo orsogril 20x20
- 15- Microcemento
- 16- PNC 14
