Centro Hospitalario
PEREIRA ROSSELL
Dirección General
**DEPARTAMENTO
DE ARQUITECTURA**

EDIFICIO GINECOLOGÍA

SALA DE ESPERA MAMOGRAFÍA

A101

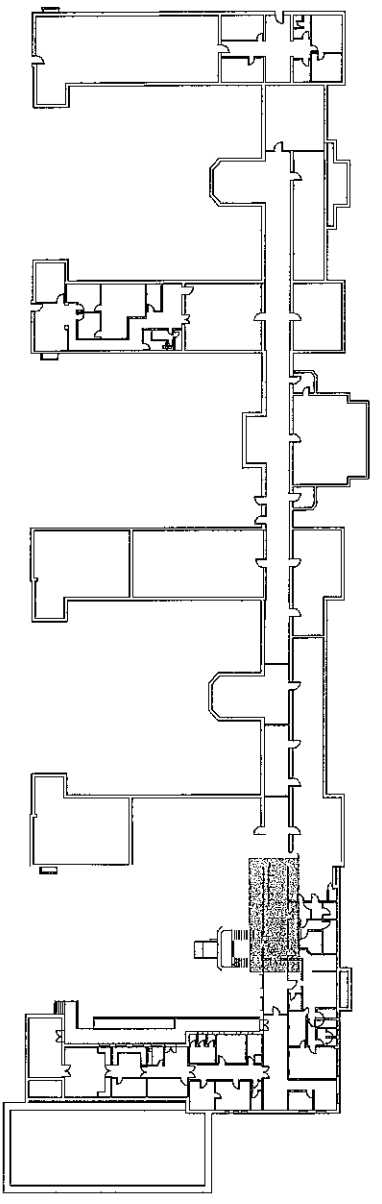
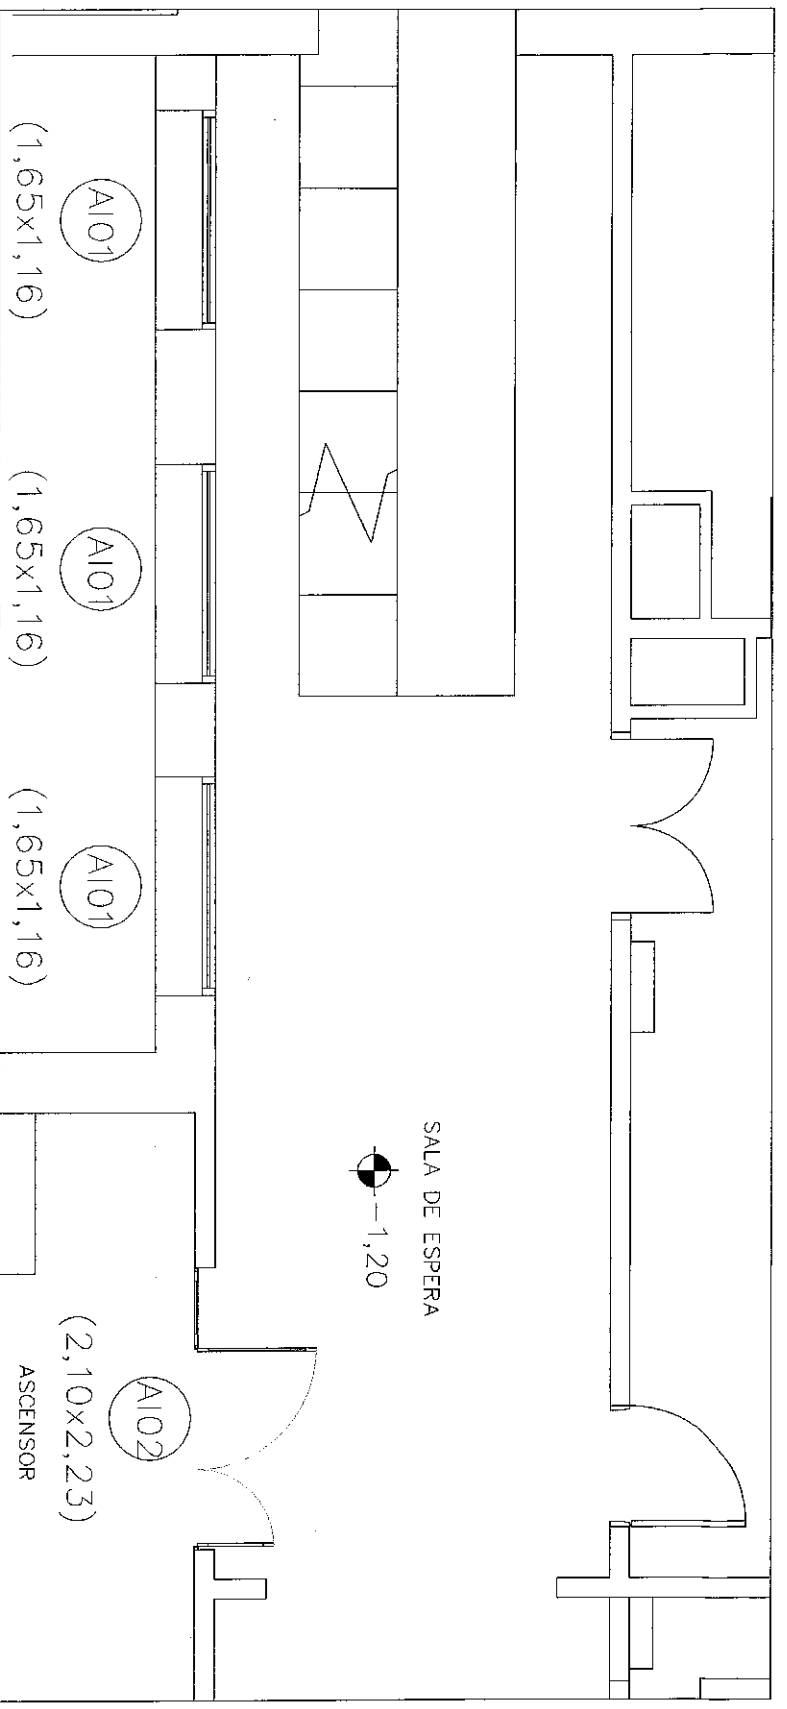
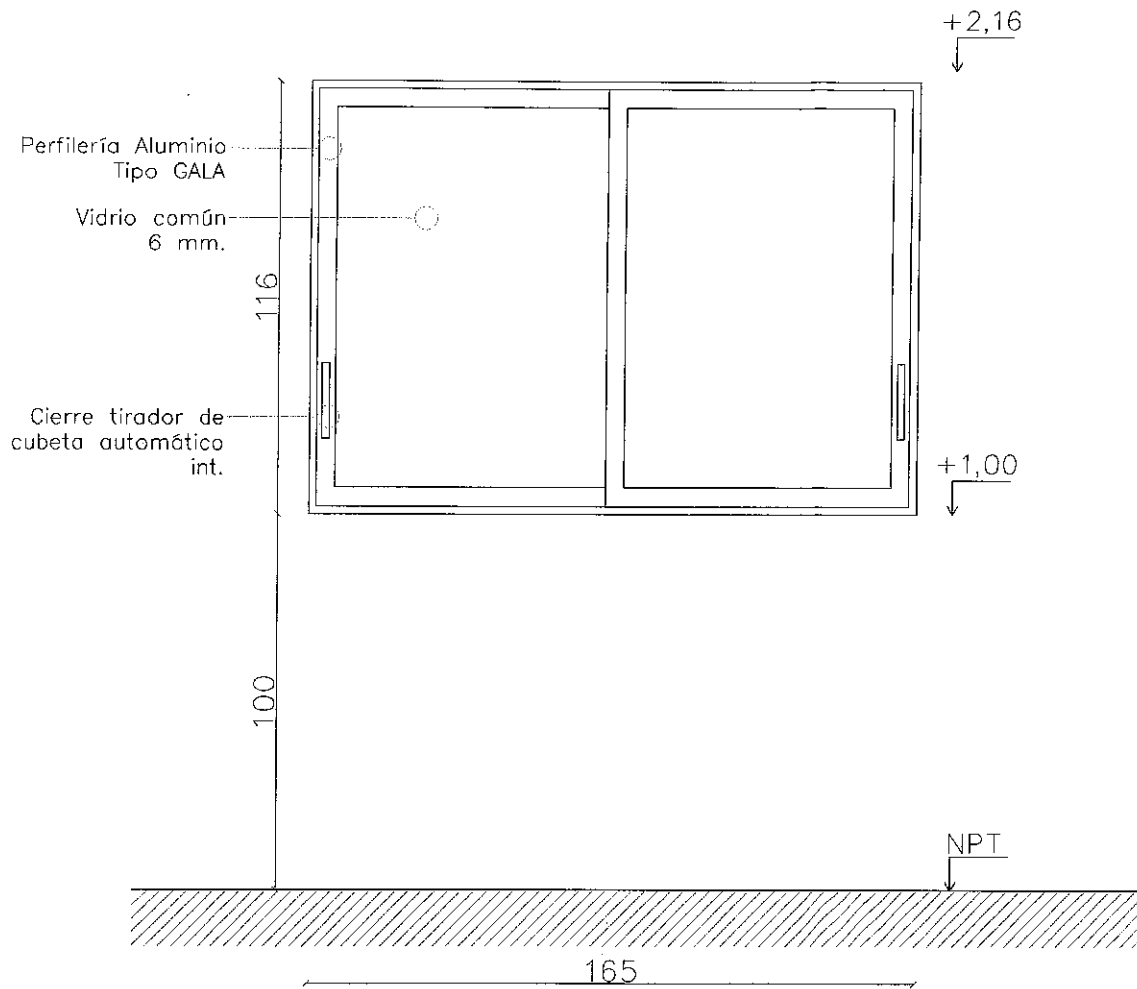
CANTIDAD 3

TIPO Ventana corrediza

UBICACIÓN Sala de espera mamografía ss.

Vidrio común. Espesor 6mm
Con mosquitero

Sistema GALA

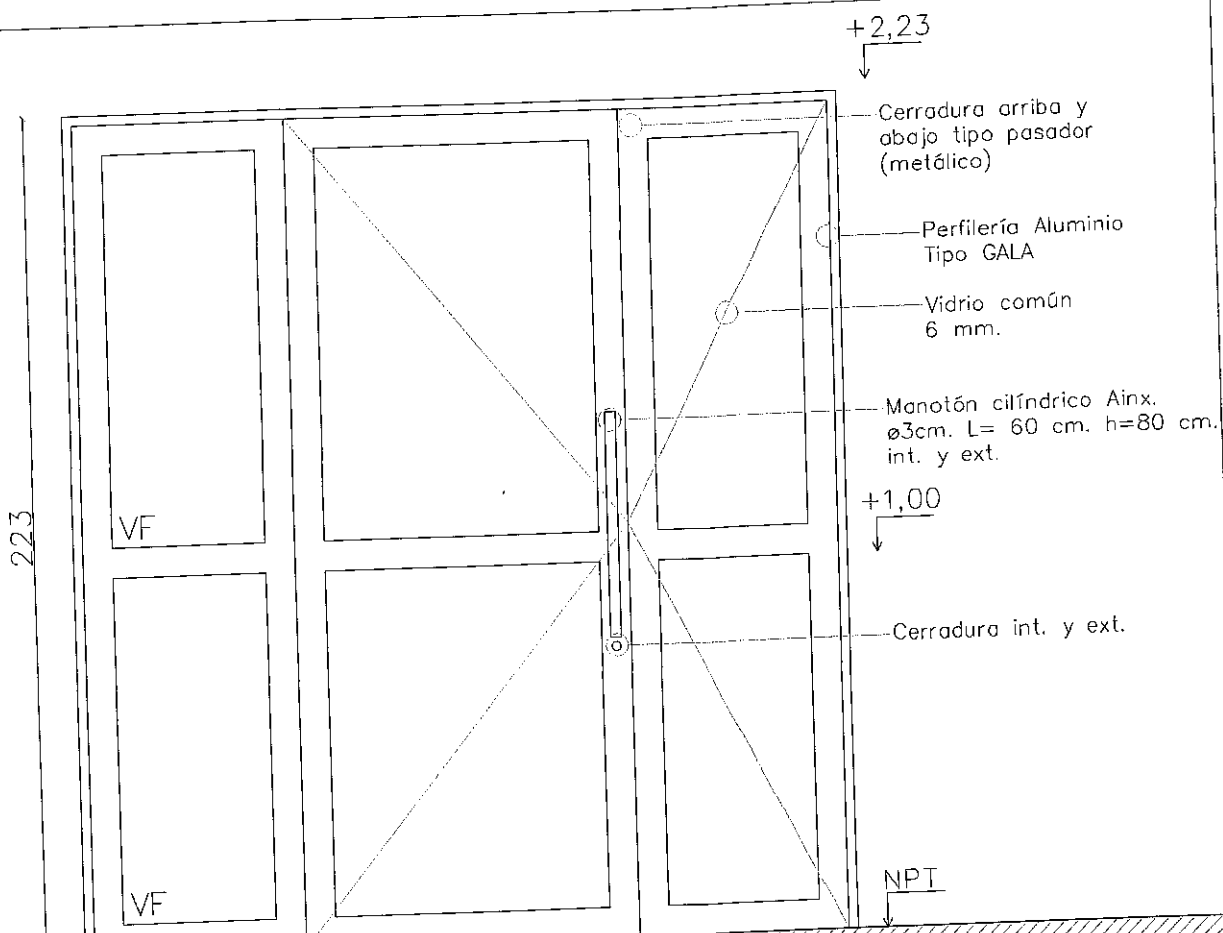
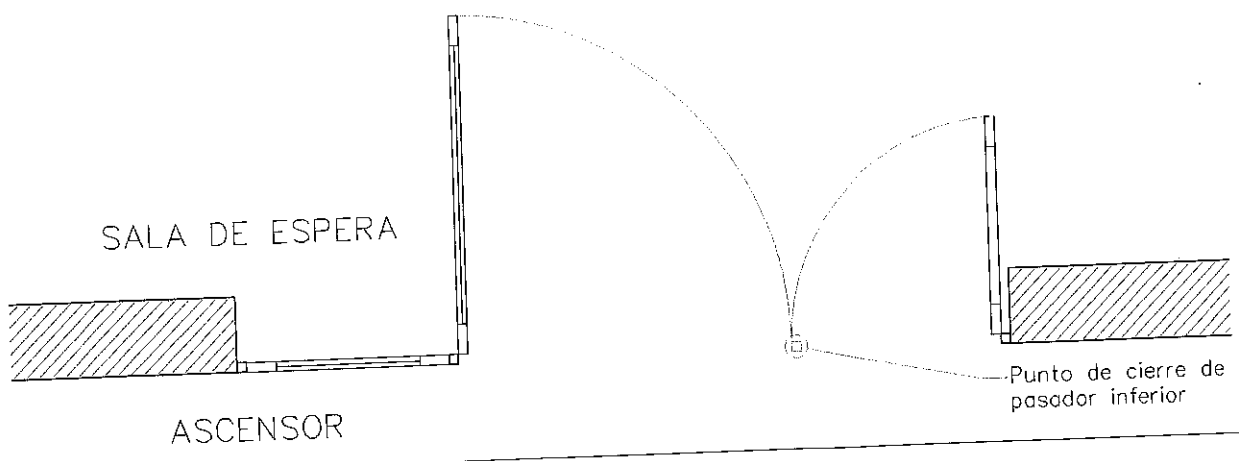
CANTIDAD	1
TIPO	Puerta batiente + paño fijo
UBICACIÓN	Ingreso a sala de espera mamografía ss.
OBSERVACIONES	Vidrio común. Espesor 6mm
Sistema GALA
