UNIVERSIDAD DE LA REPUBLICA
 DIRECCION GENERAL DE ARQUITECTURA

servicio **OFICINAS CENTRALES**
 Edificio "Banco de Cobranzas" 18 de Julio 1968 / Brandzen 1969
 Centro / Cordón, Montevideo

proyecto RELEVAMIENTO / PLANTA PRIMER PISO GENERAL
 fecha FEBRERO 2023 escala 1/100

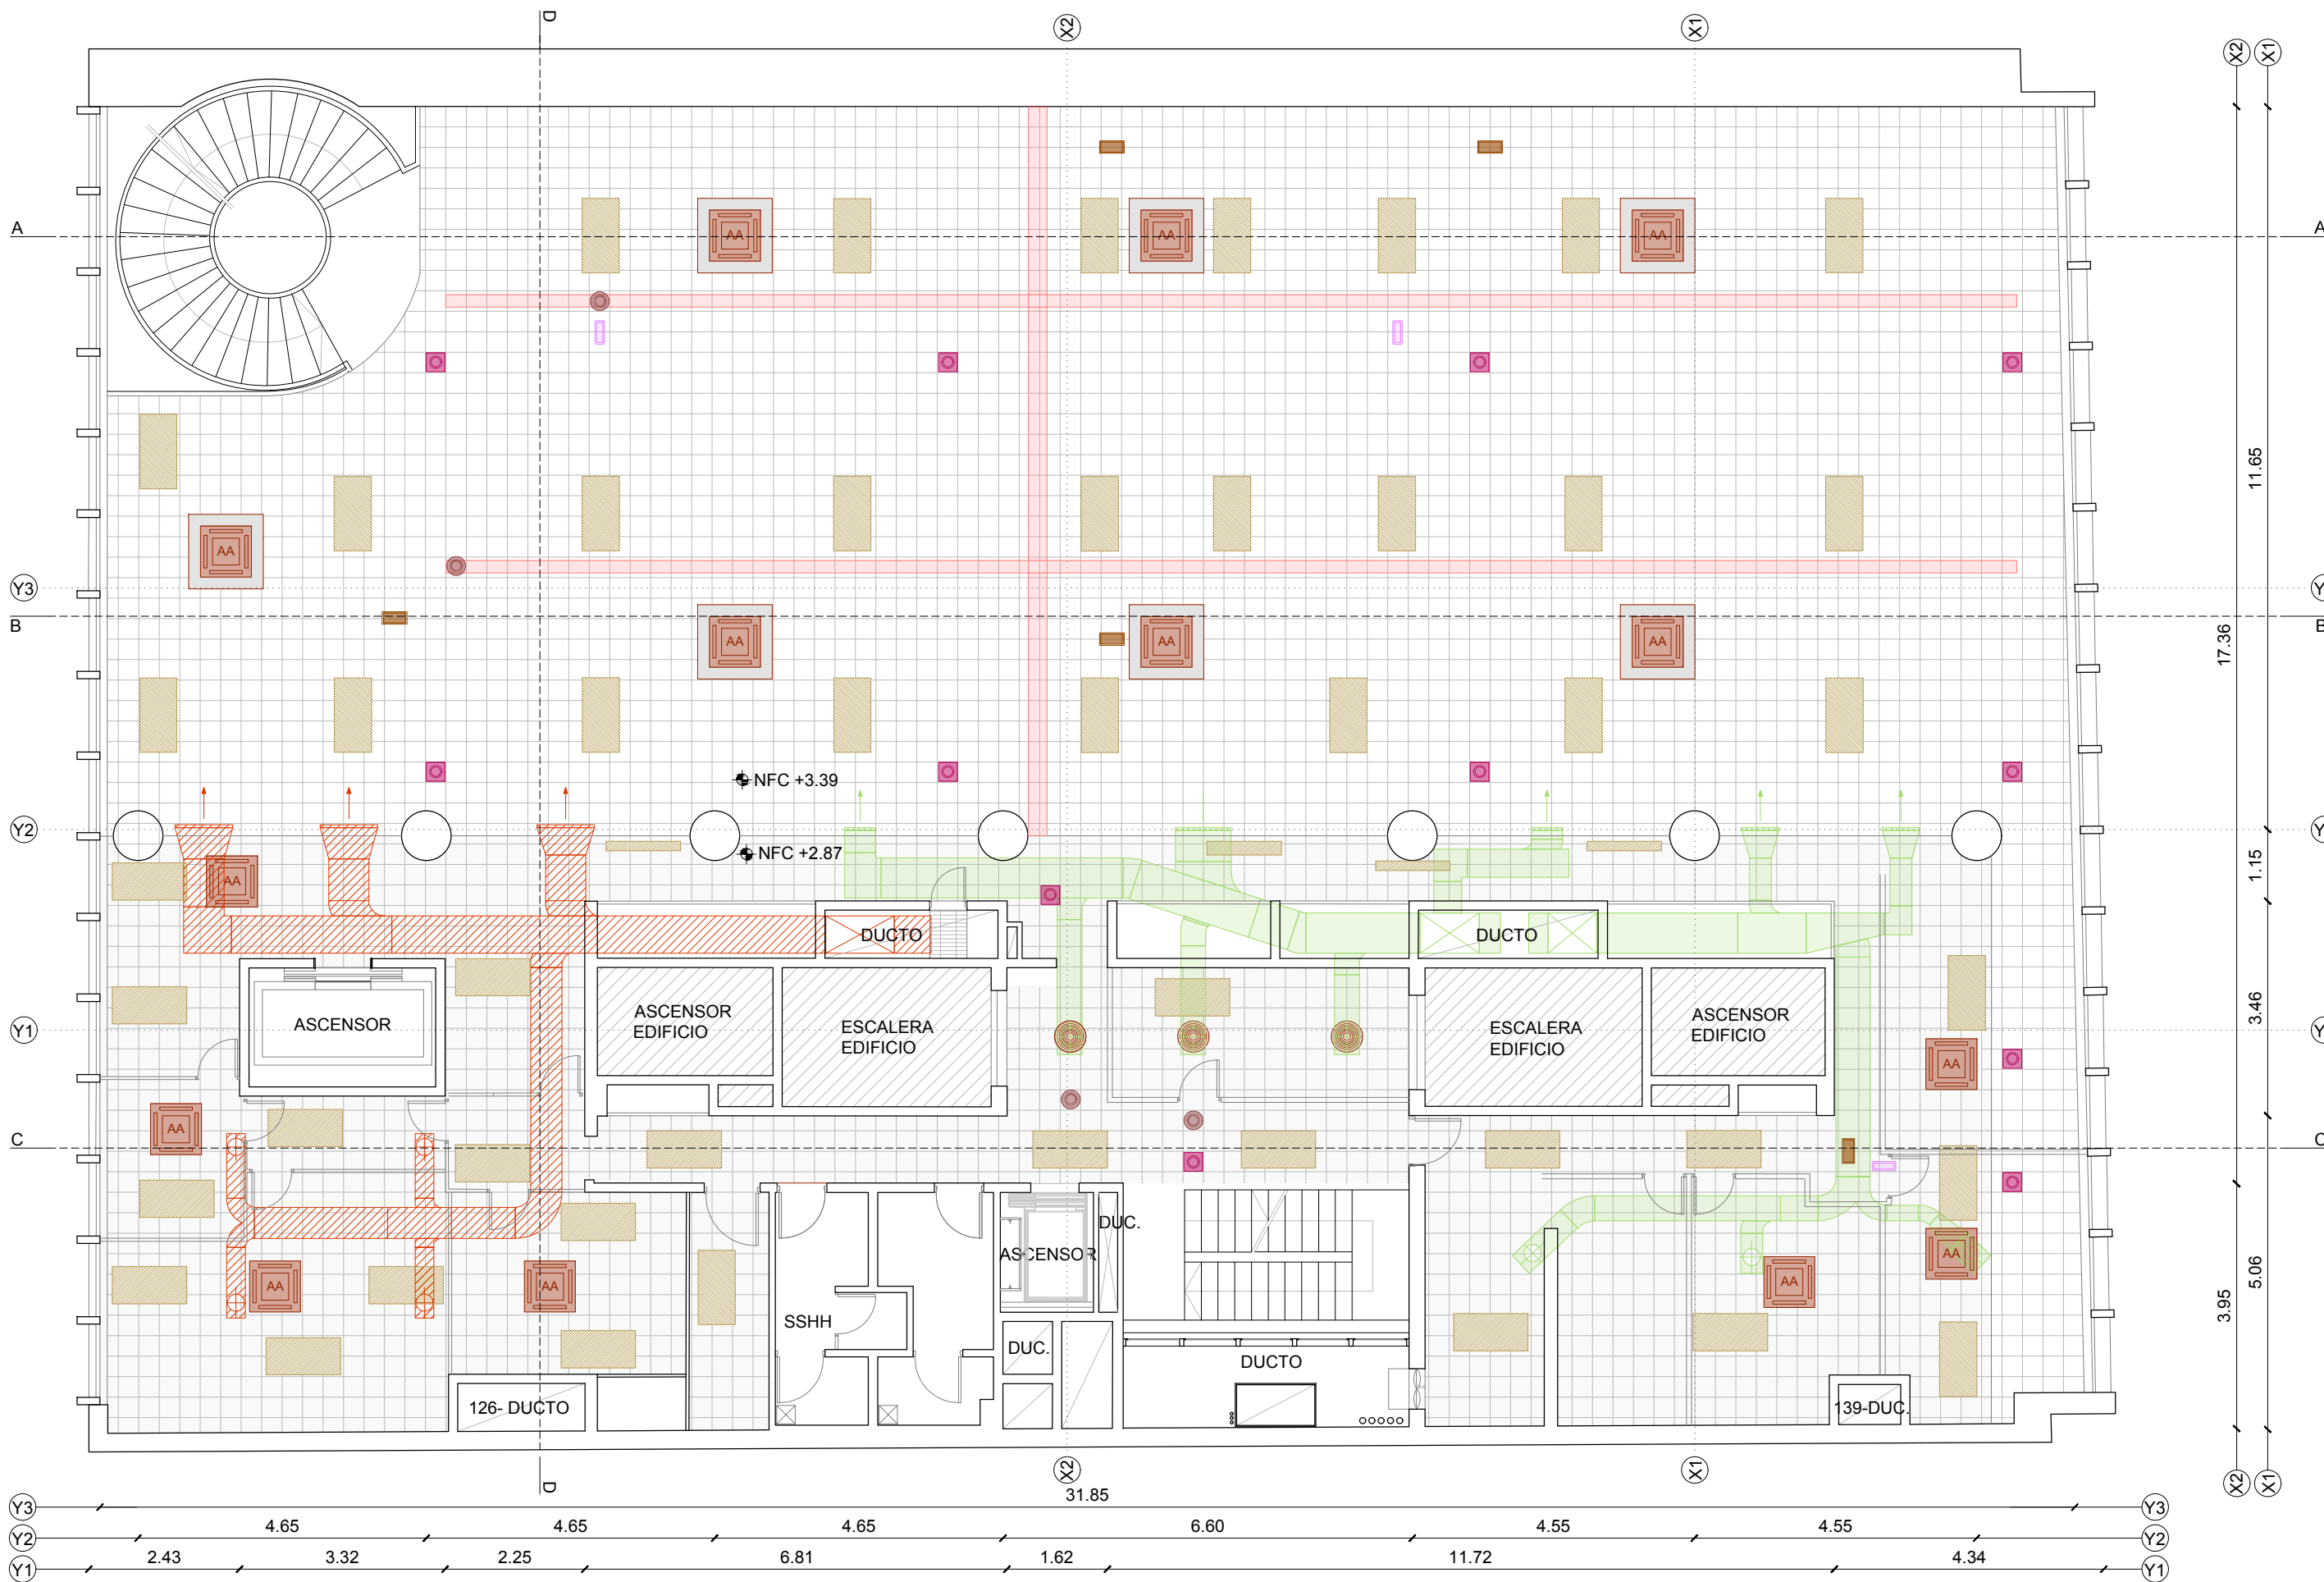
lámina número **L02**

proyecto RELEVAMIENTO / PLANTA CIELORRASO PRIMER PISO
 fecha FEBRERO 2023 escala 1/100

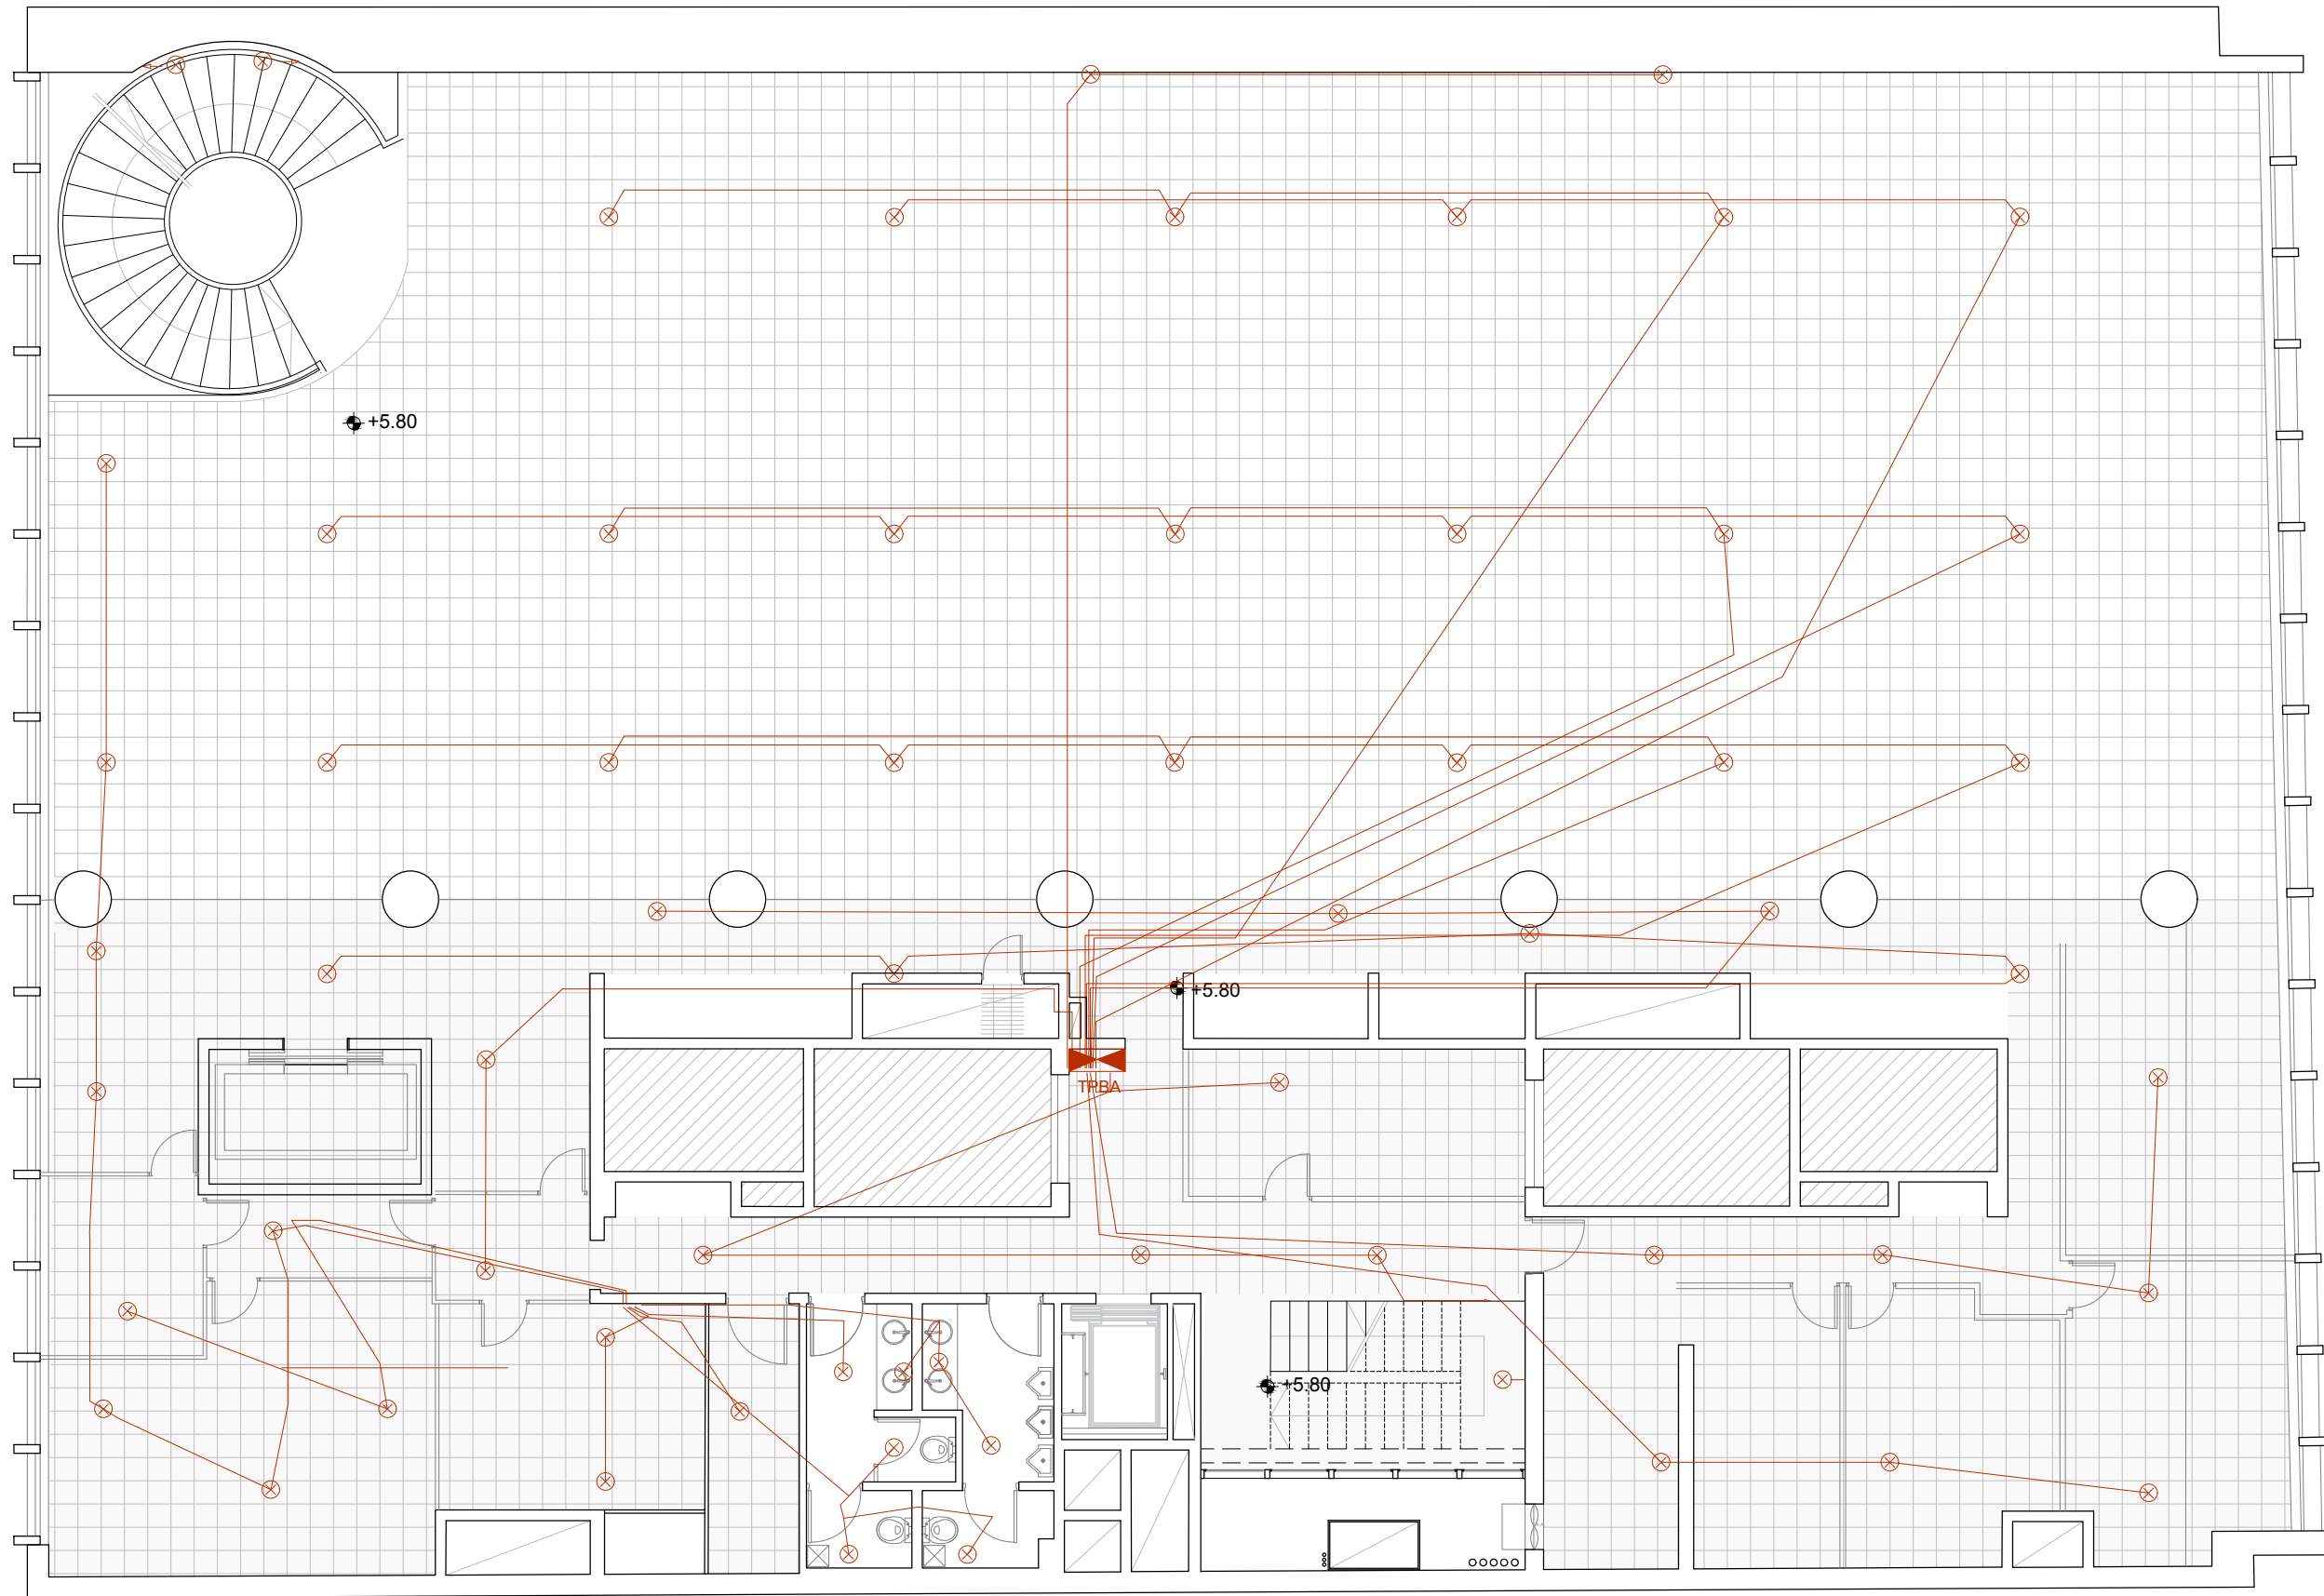
lámina número
L03

servicio	OFICINAS CENTRALES Edificio "Banco de Cobranzas" 18 de Julio 1968 / Brandzen 1969 Centro / Cordón, Montevideo
proyecto	RELEVAMIENTO / PRIMER PISO - ILUMINACIÓN
fecha	FEBRERO 2023
escala	1/100

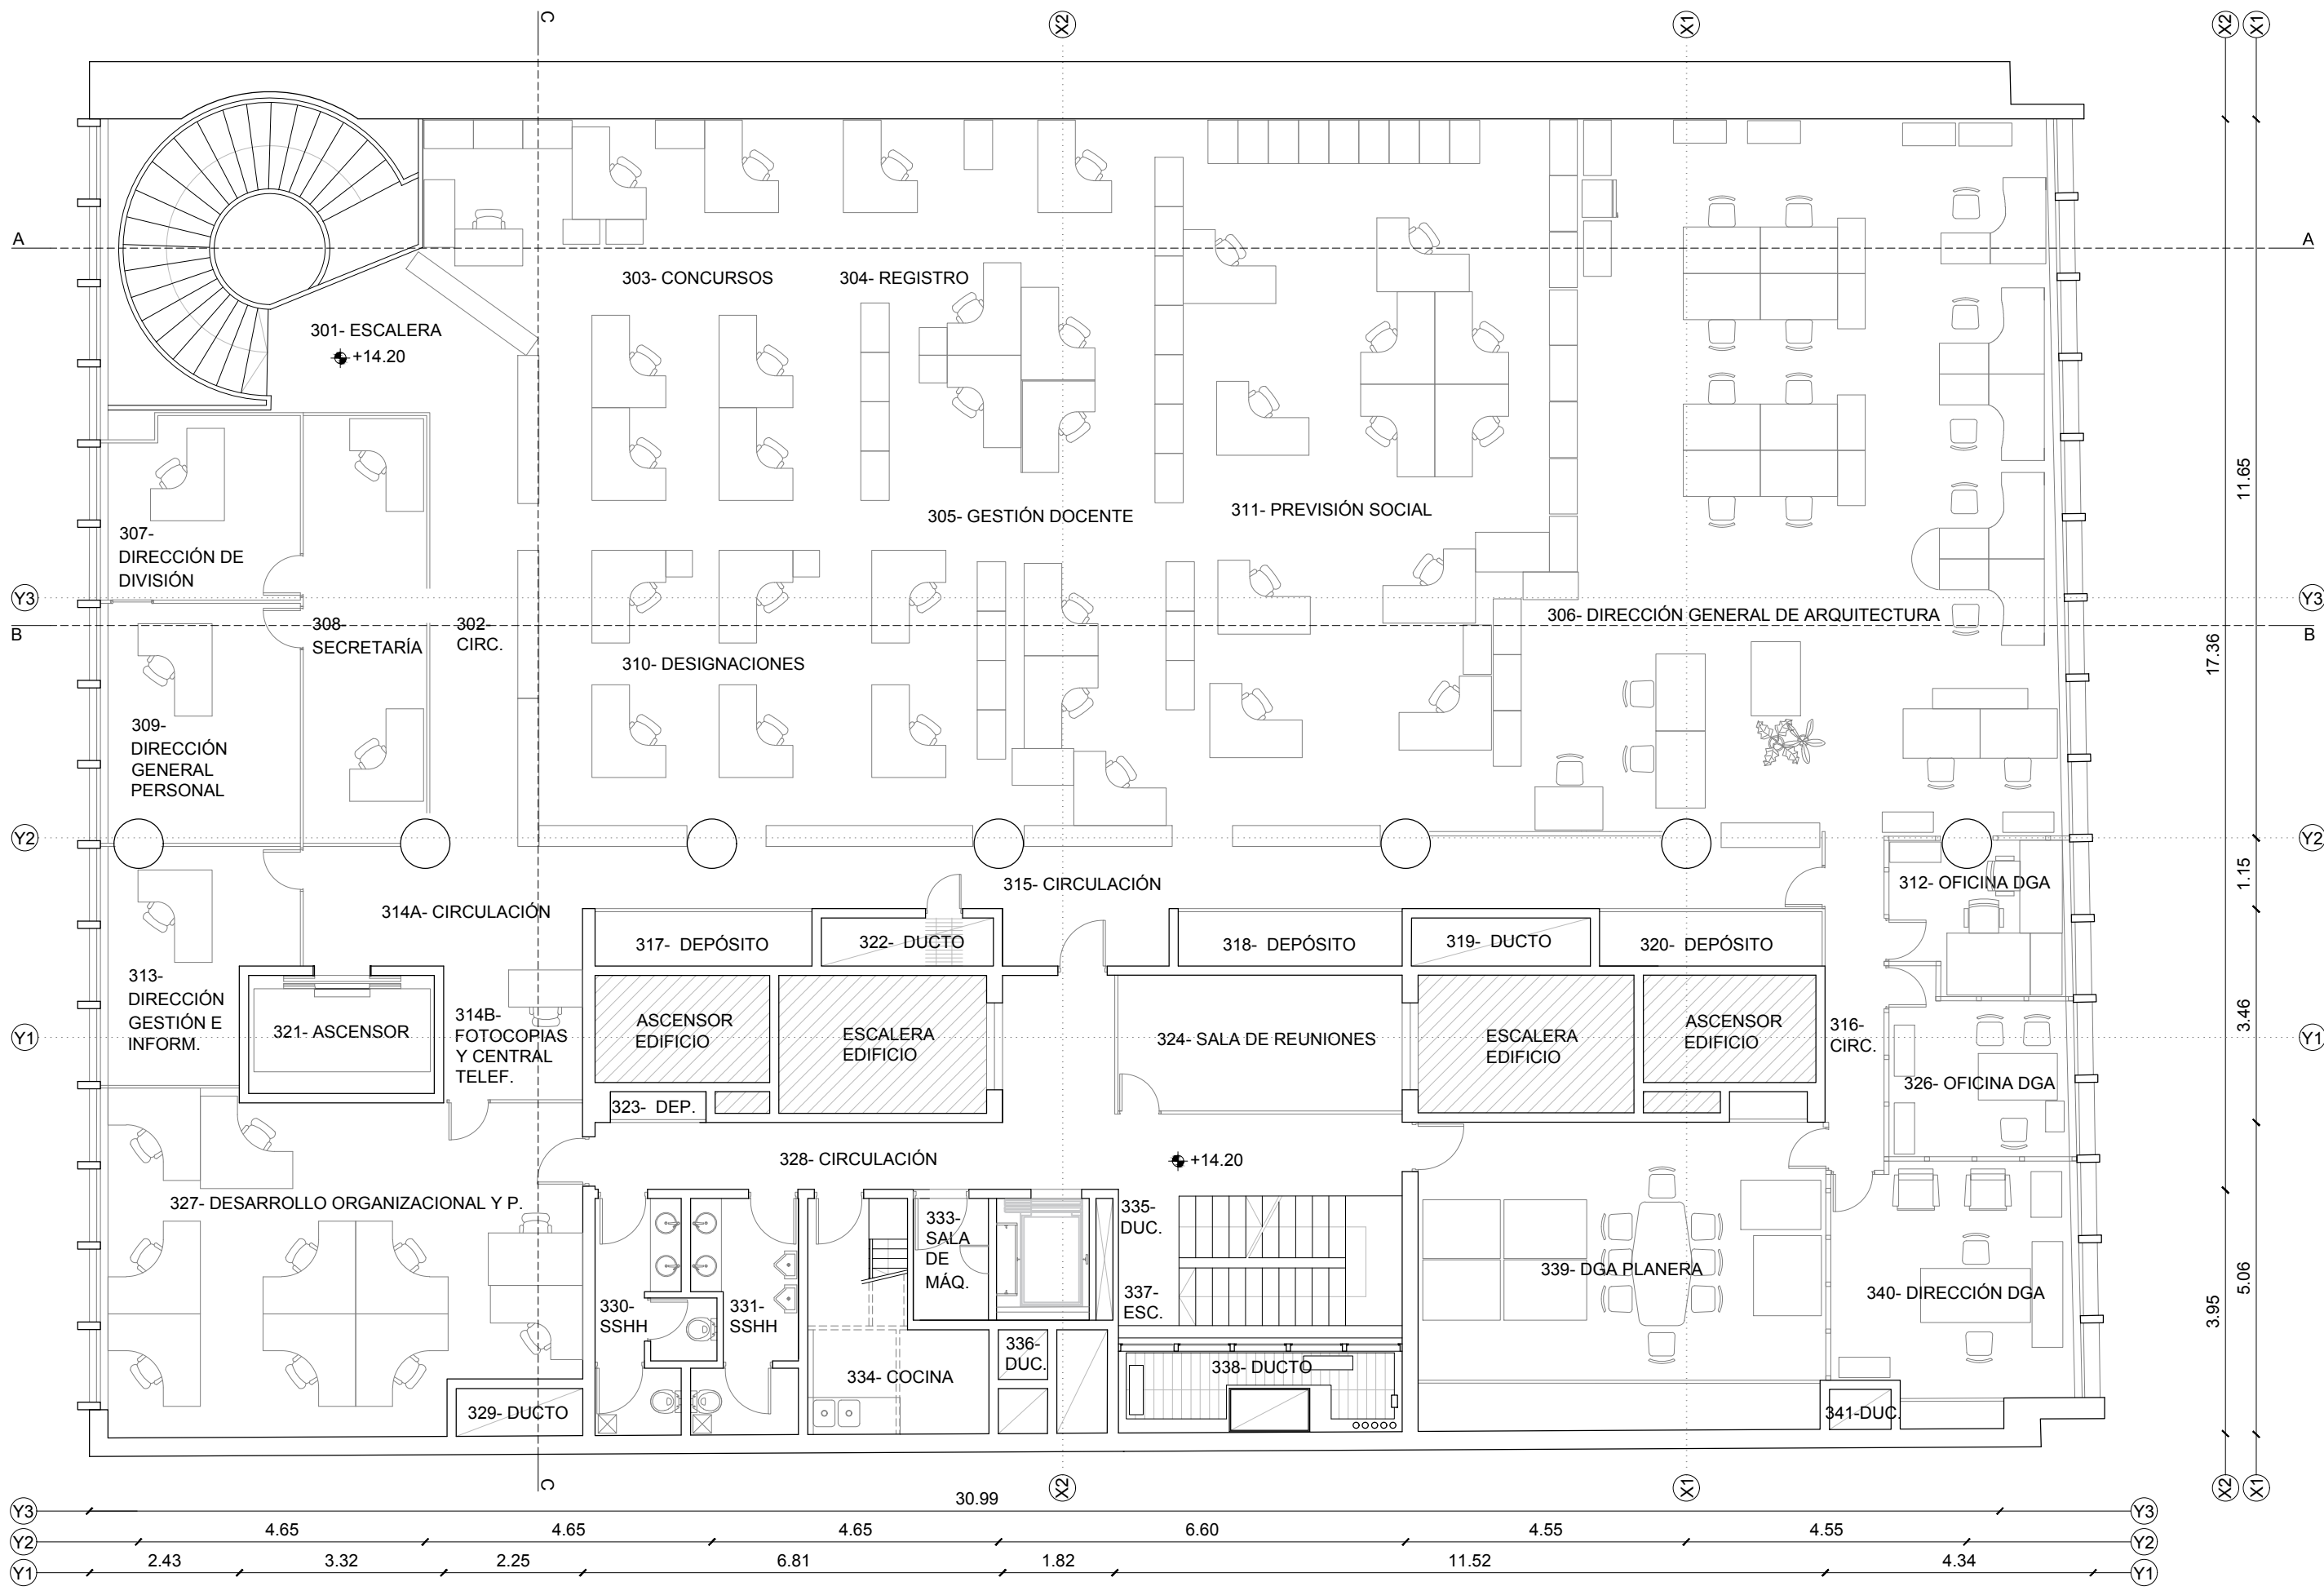
lámina número
L04

proyecto RELEVAMIENTO / PLANTA TERCER PISO GENERAL
 fecha FEBRERO 2023 escala 1/100

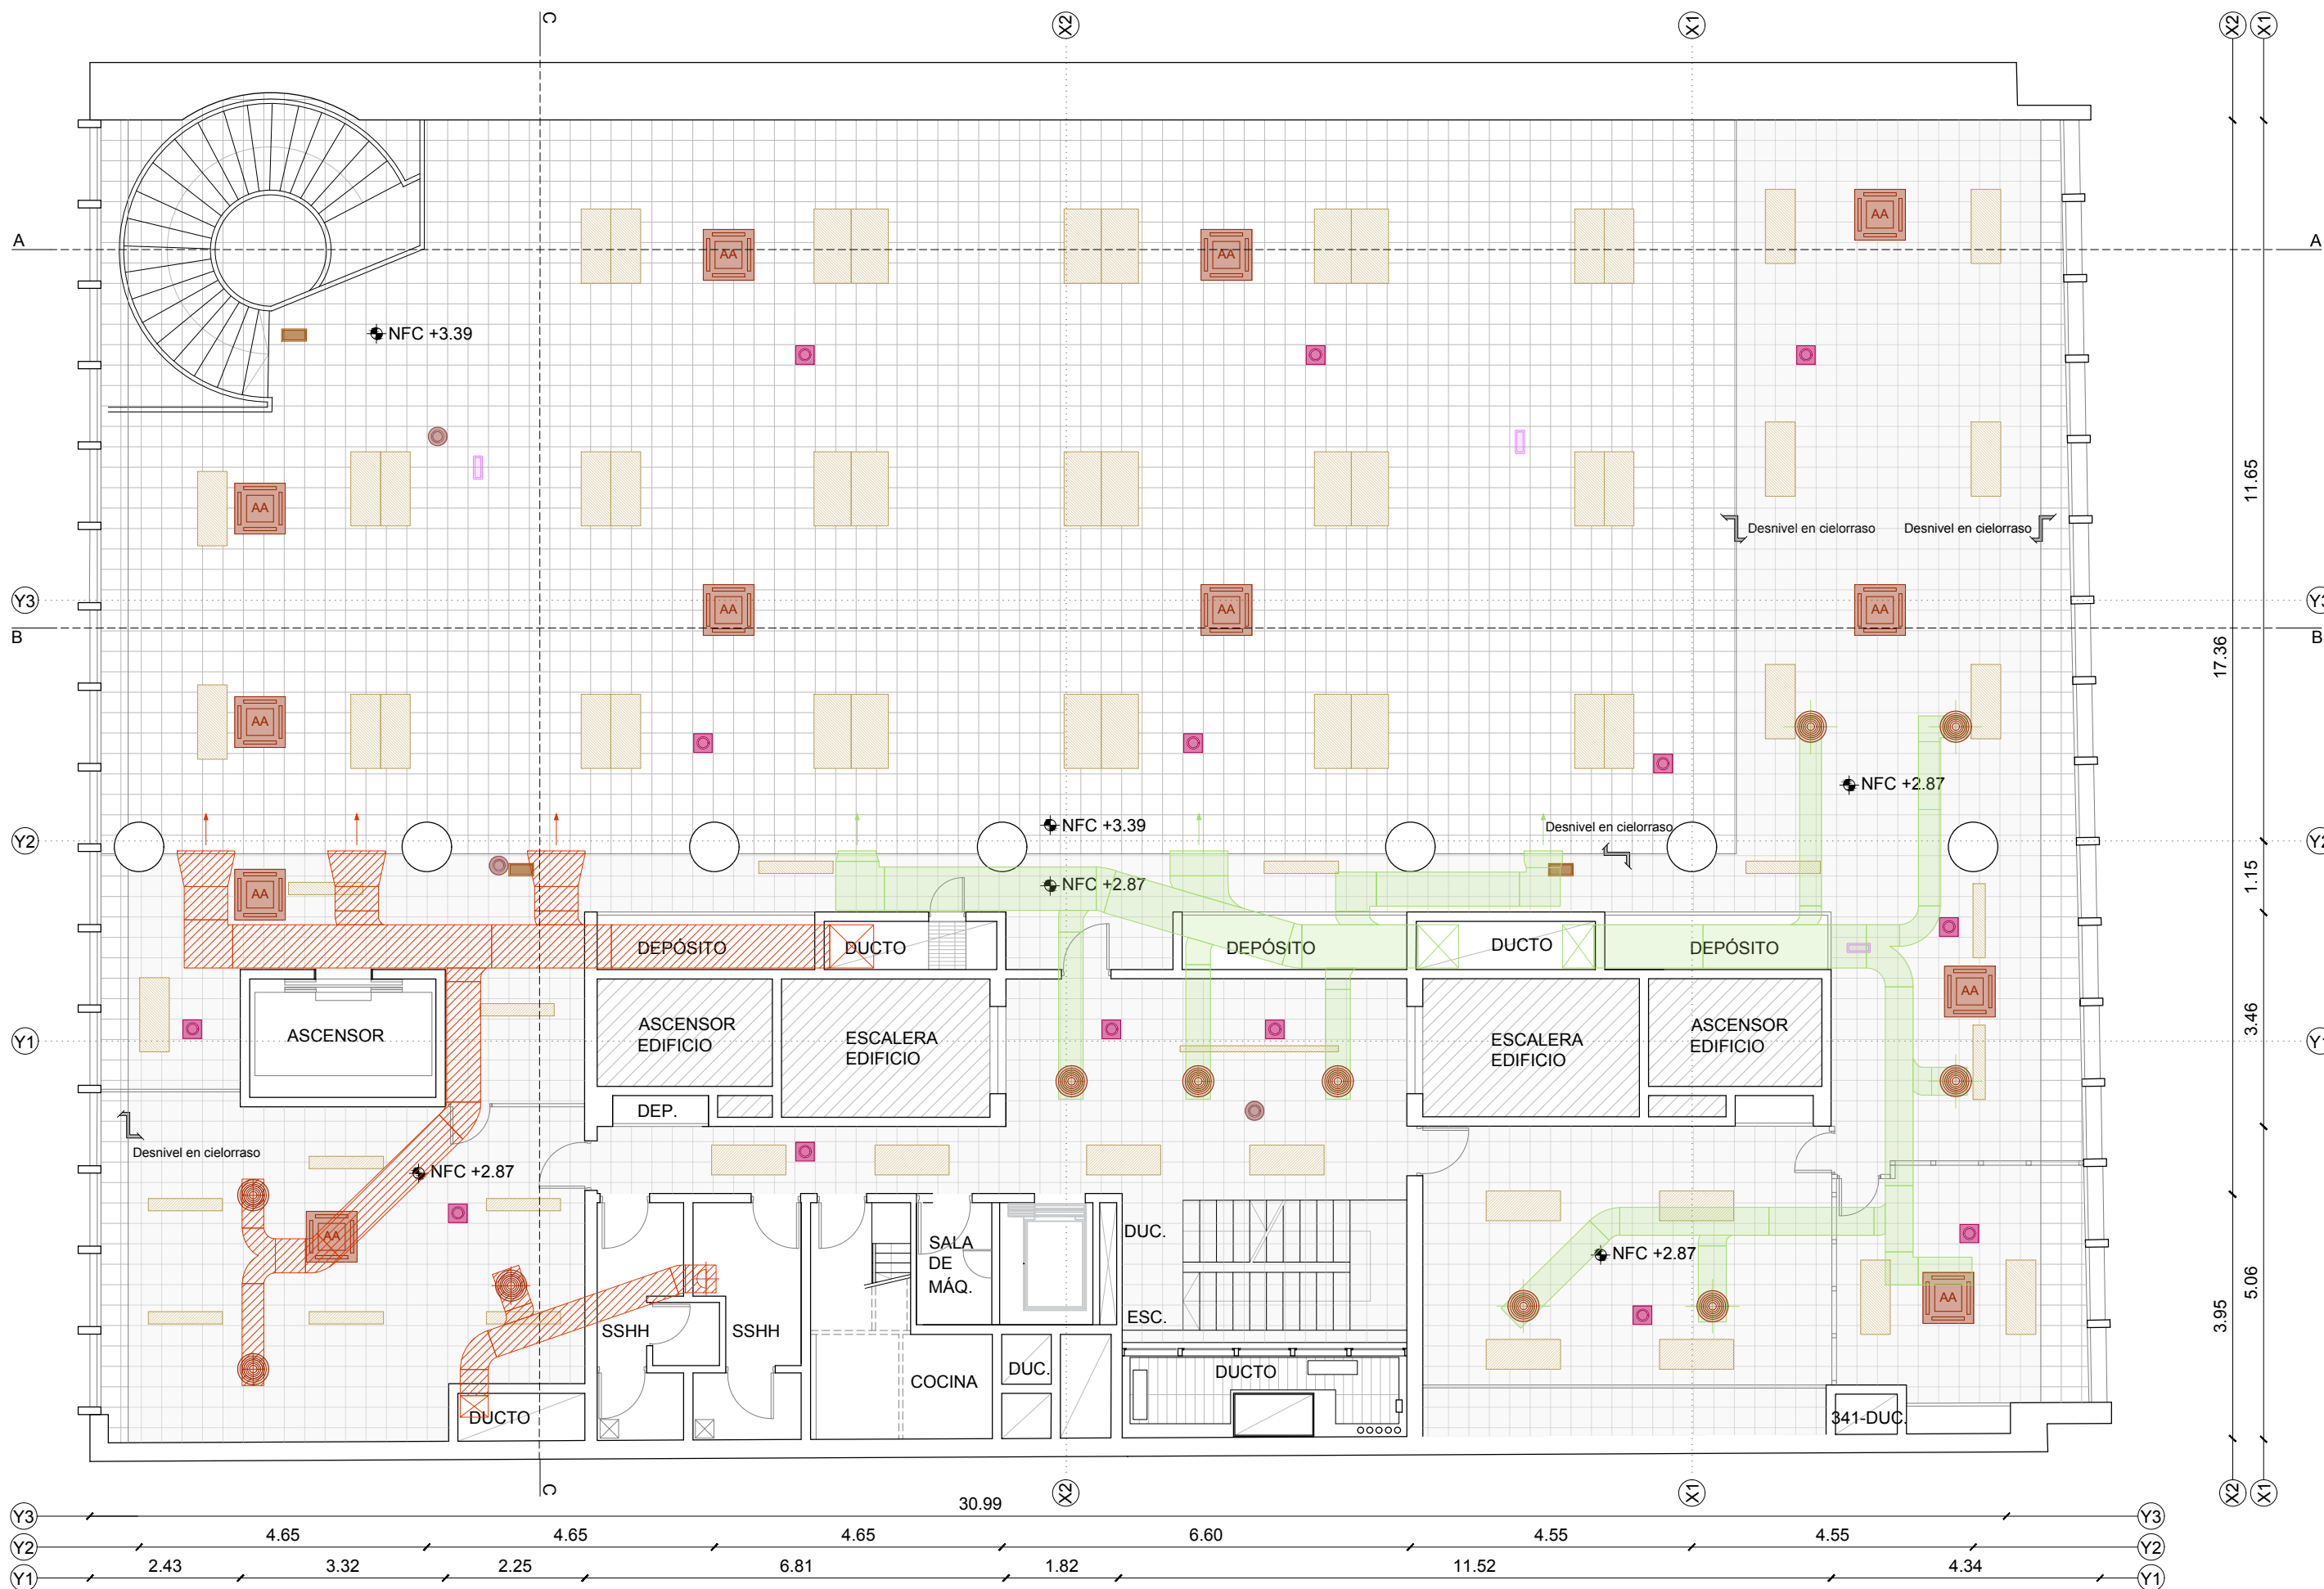
L05

servicio	OFICINAS CENTRALES
	Edificio "Banco de Cobranzas" 18 de Julio 1968 / Brandzen 1969
	Centro / Cordón, Montevideo
proyecto	RELEVAMIENTO / CIELORRASO TERCER PISO
fecha	FEBRERO 2023
escala	1/100

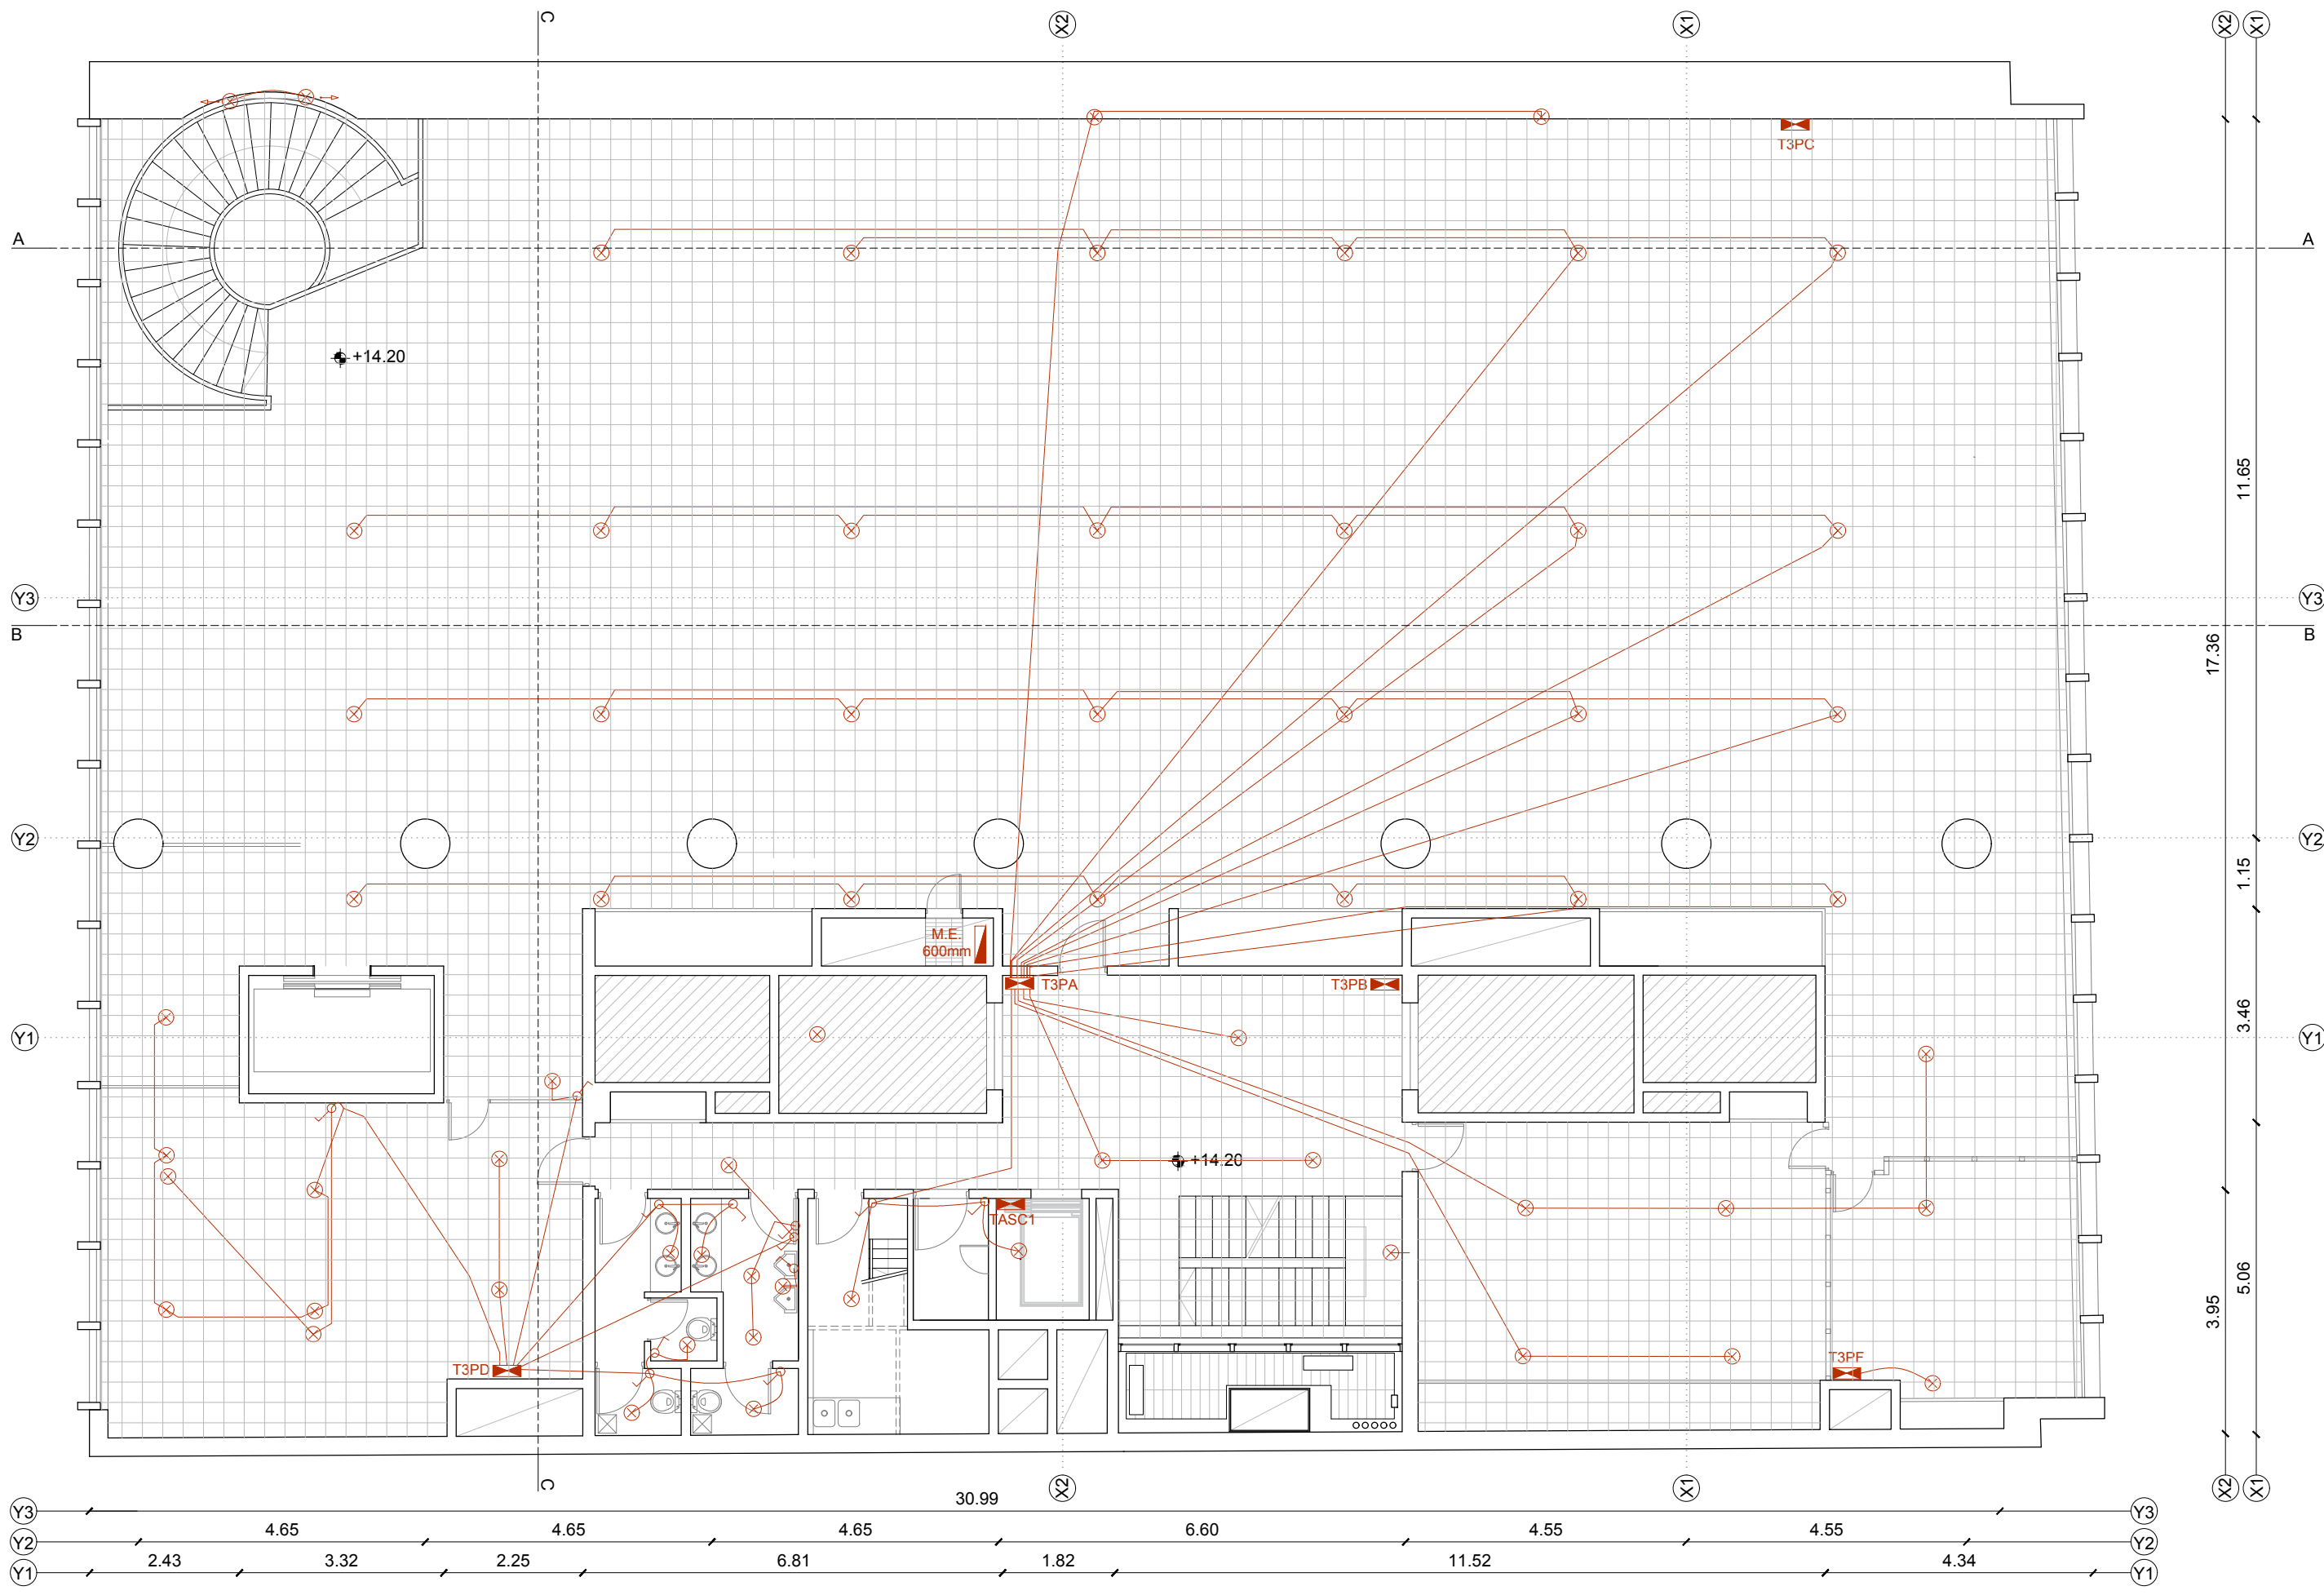
L06

servicio	OFICINAS CENTRALES Edificio "Banco de Cobranzas" 18 de Julio 1968 / Brandzen 1969 Centro / Cordón, Montevideo
proyecto	RELEVAMIENTO / CIELORRASO TERCER PISO - ILUMINACIÓN
fecha	FEBRERO 2023
escala	1/100

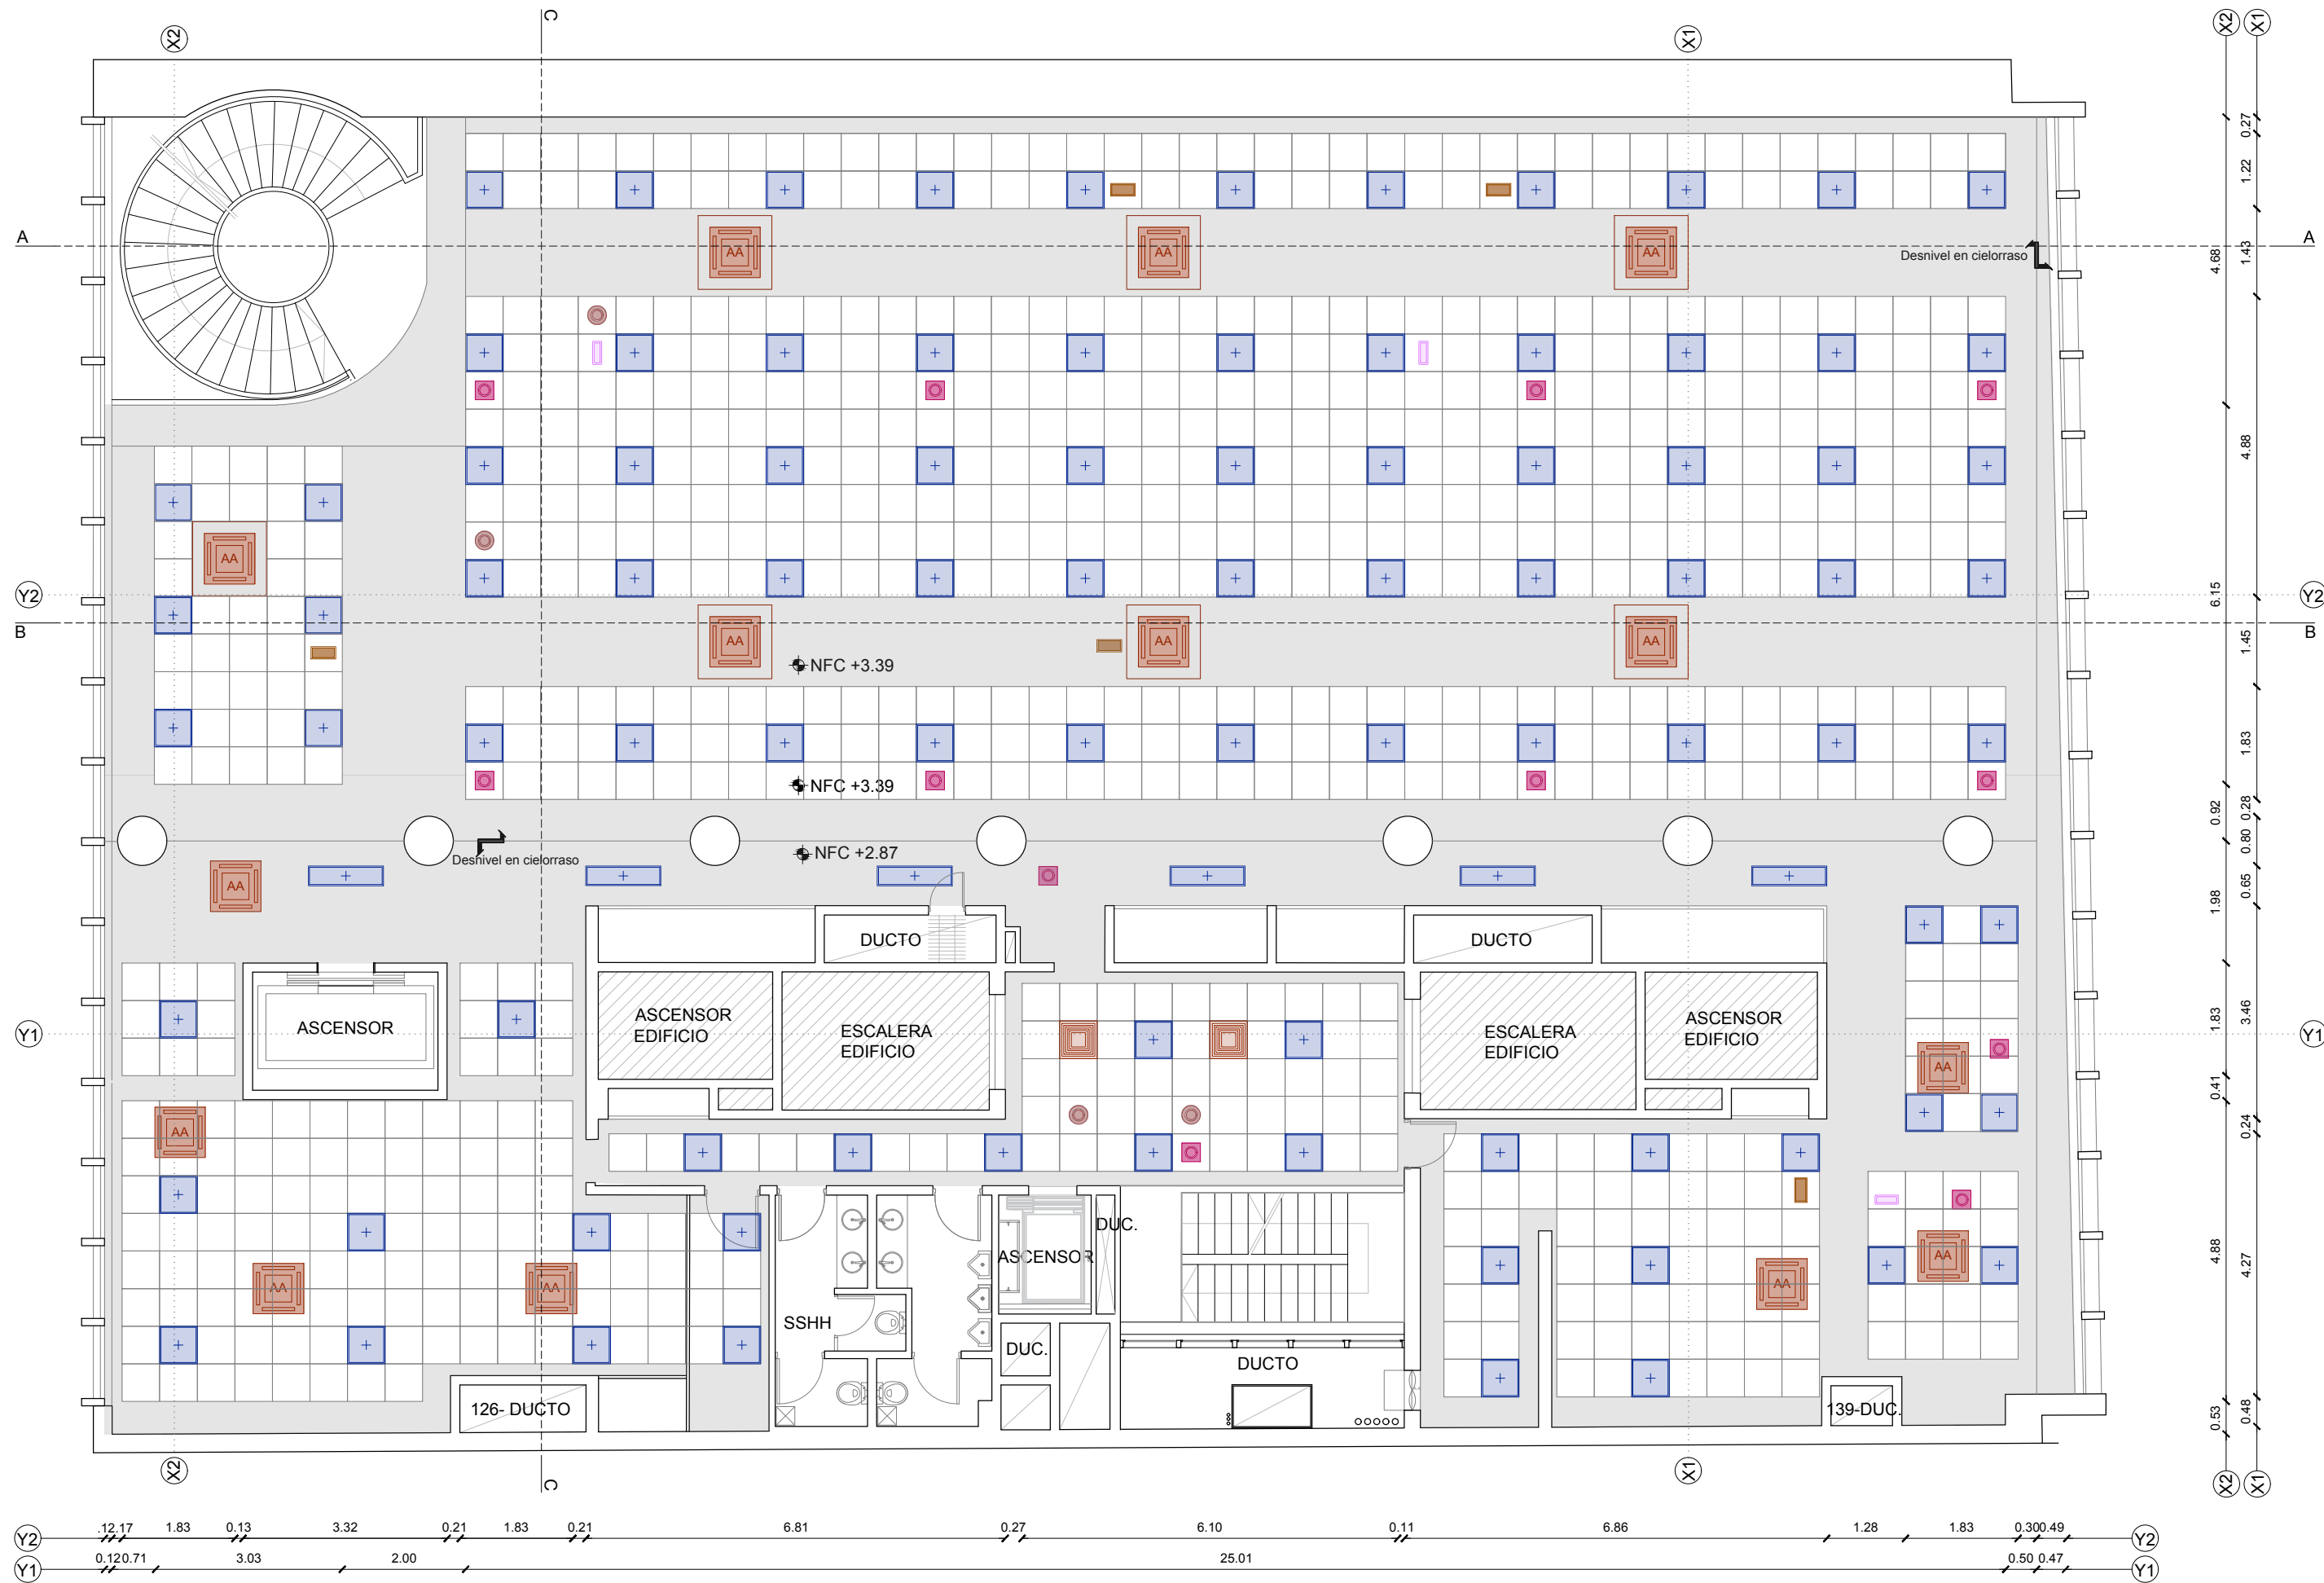
lámina número **L07**

proyecto PROYECTO / CIELORRASO PRIMER PISO
 fecha FEBRERO 2023 escala 1/100
