UNIVERSIDAD DE LA REPUBLICA
 DIRECCION GENERAL DE ARQUITECTURA

servicio **OFICINAS CENTRALES**
 Edificio "Banco de Cobranzas" 18 de Julio 1968 / Brandzen 1969
 Centro / Cordón, Montevideo

proyecto RELEVAMIENTO / PLANTA PRIMER PISO GENERAL
 fecha FEBRERO 2023 escala 1/100

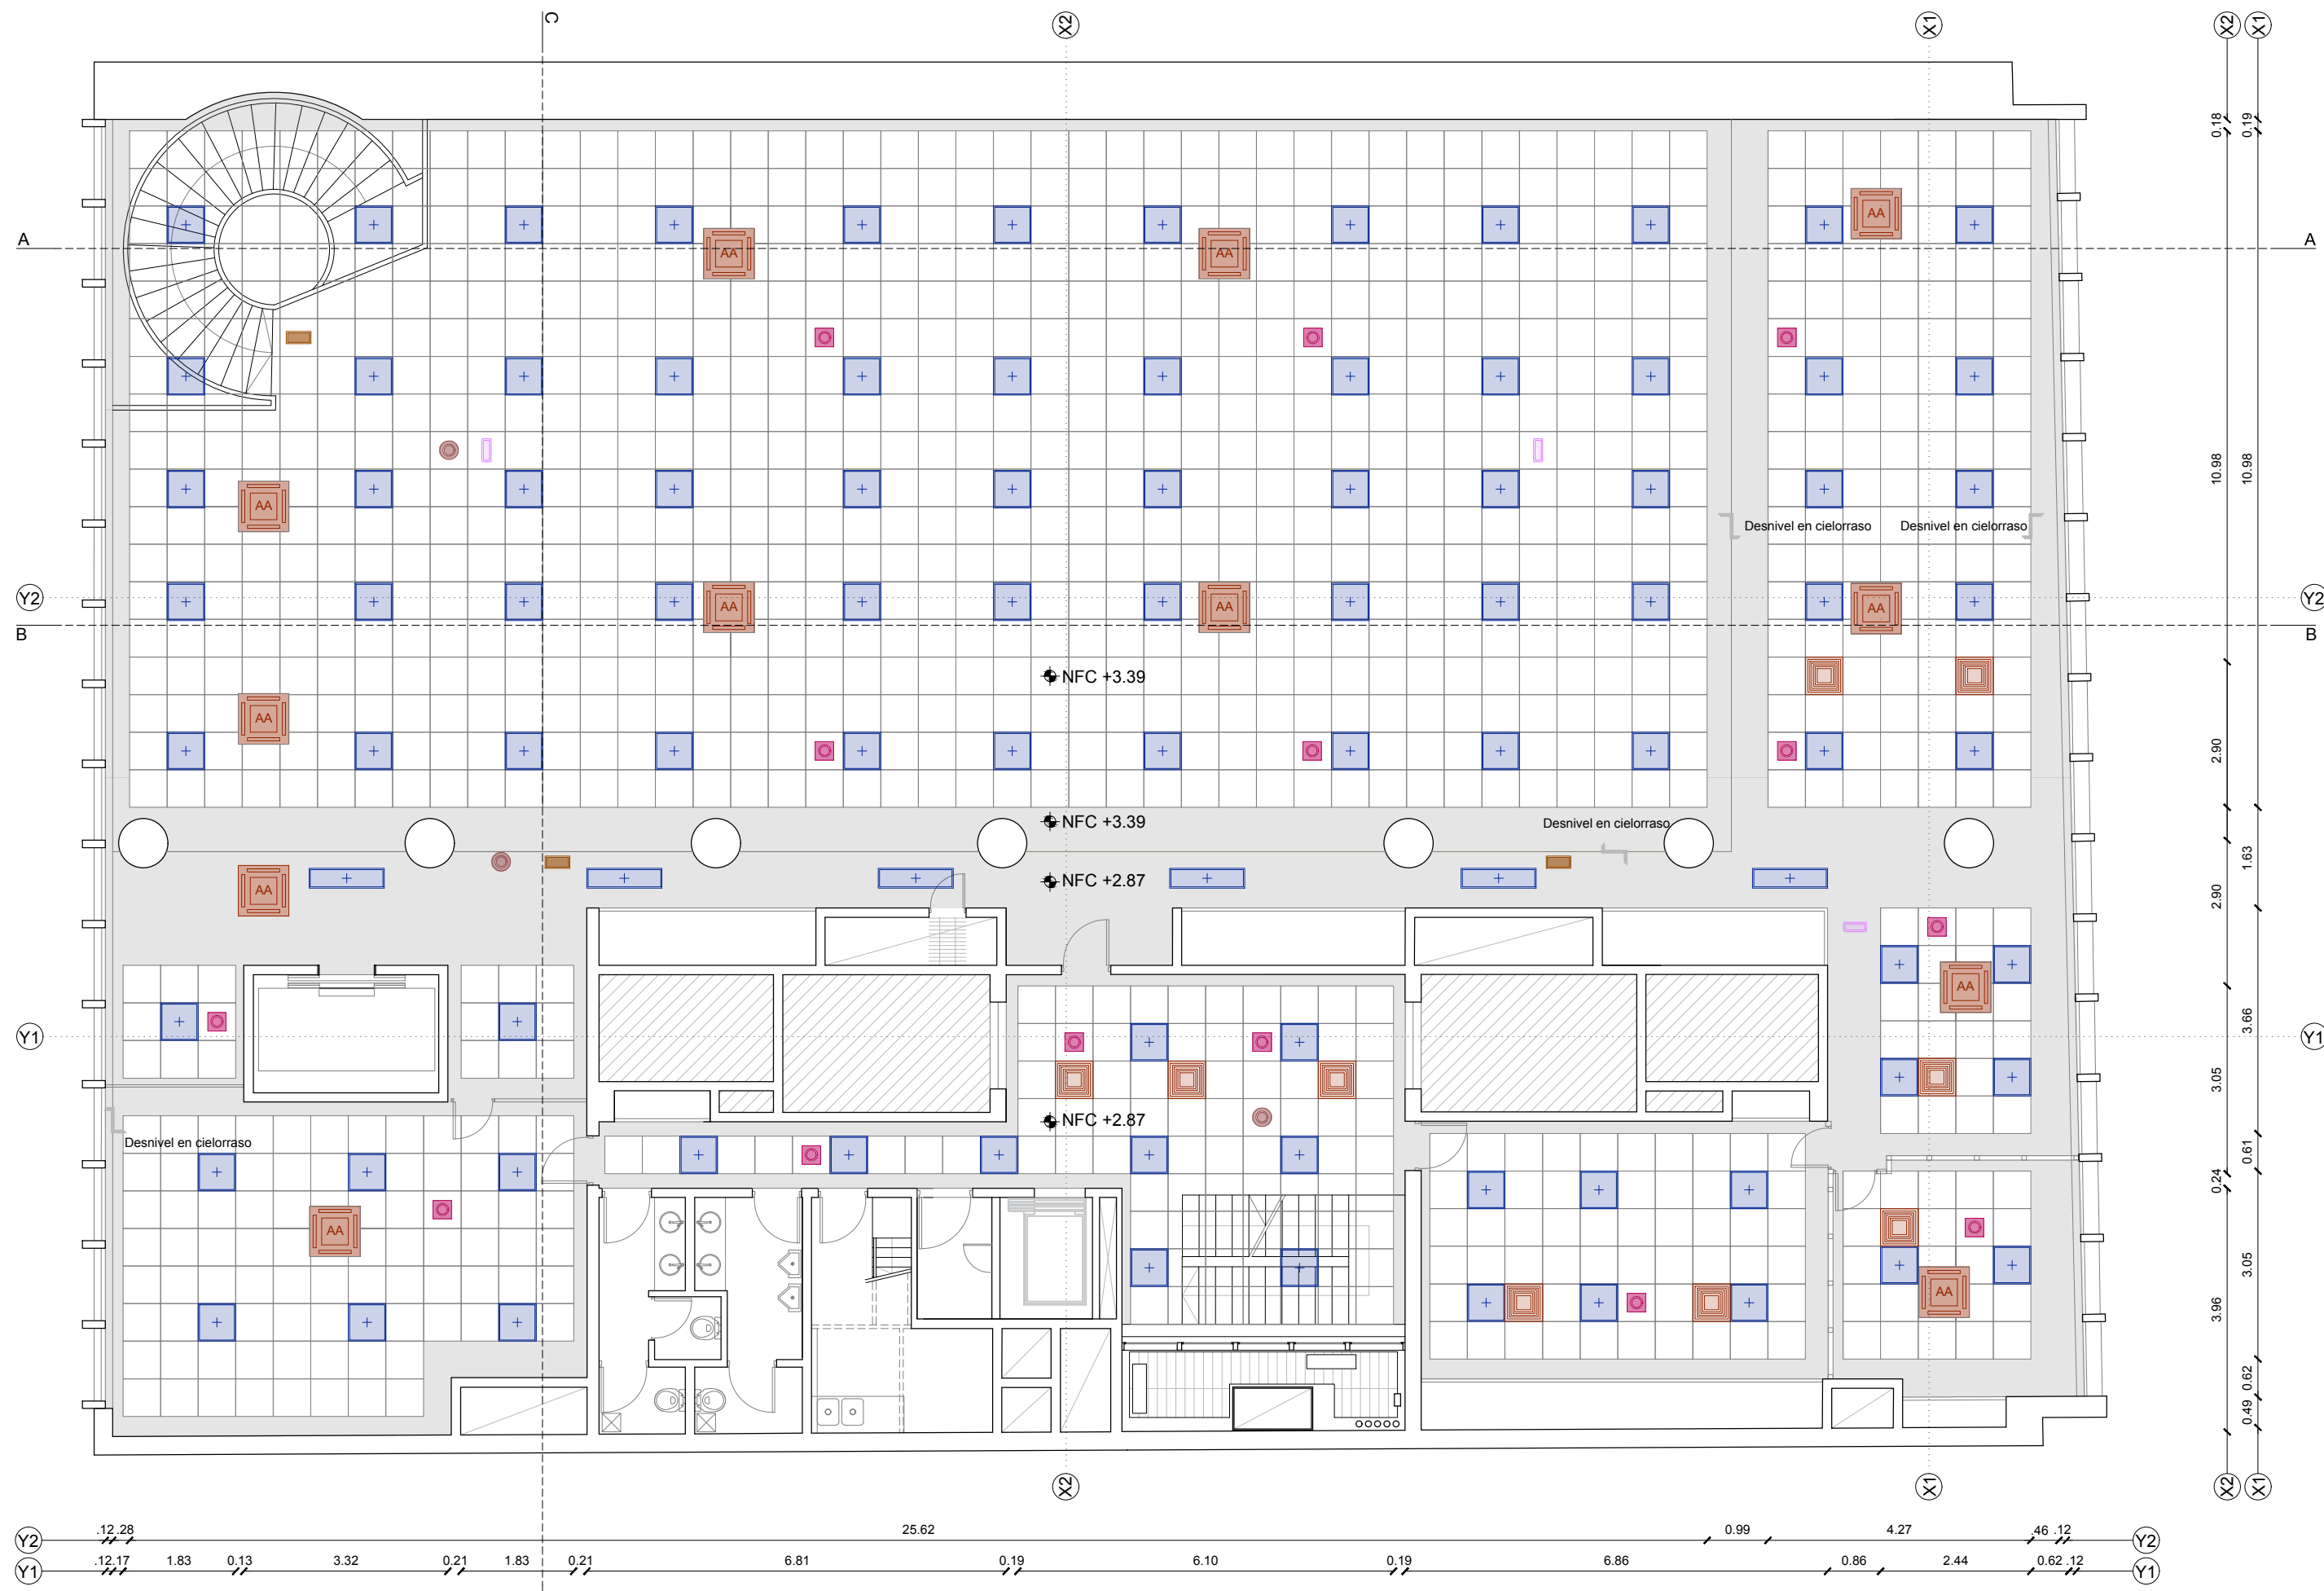
lámina número **L09**

proyecto RELEVAMIENTO / CIELORRASO TERCER PISO - ILUMINACIÓN
 fecha FEBRERO 2023 escala 1/100

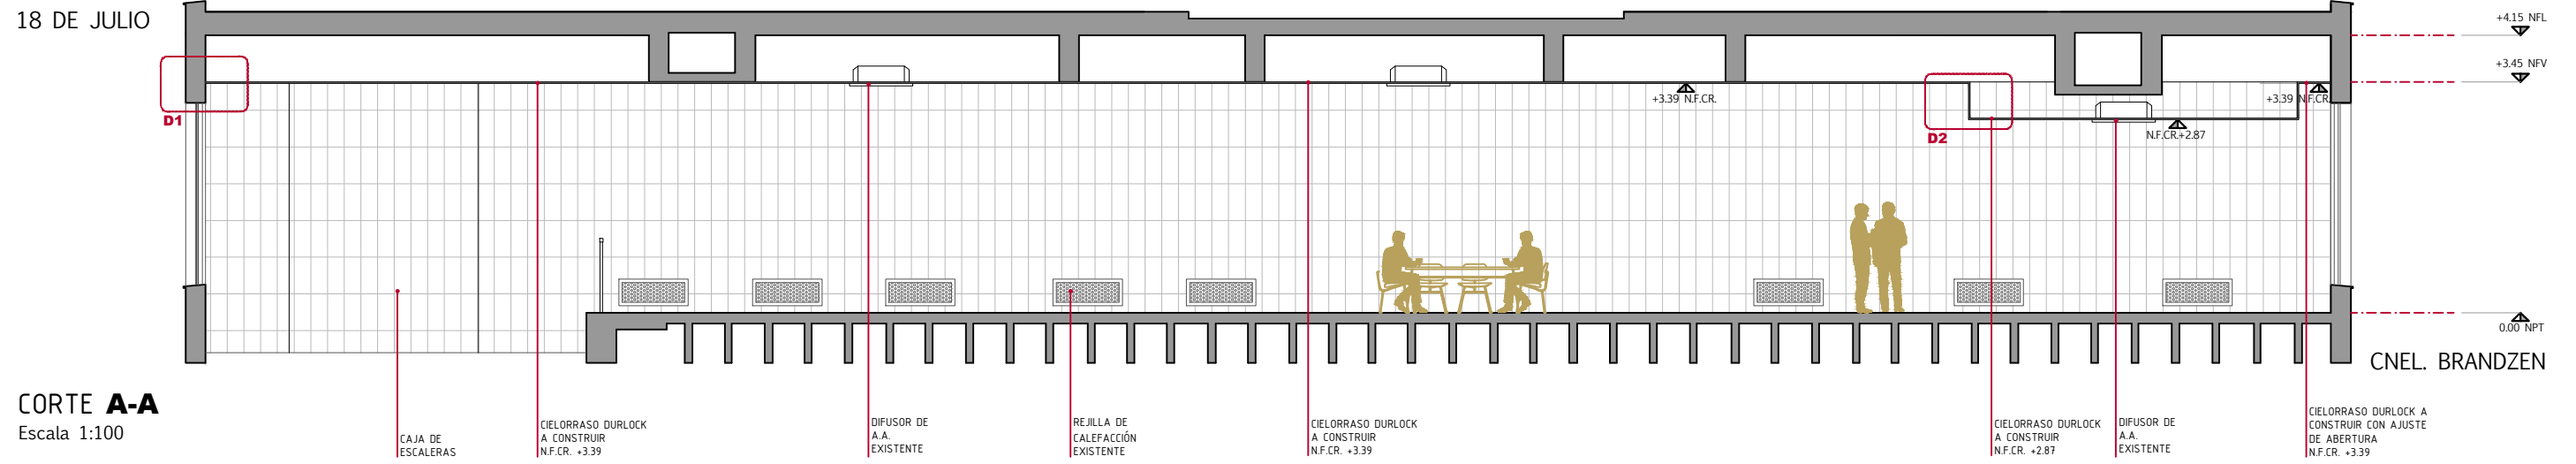
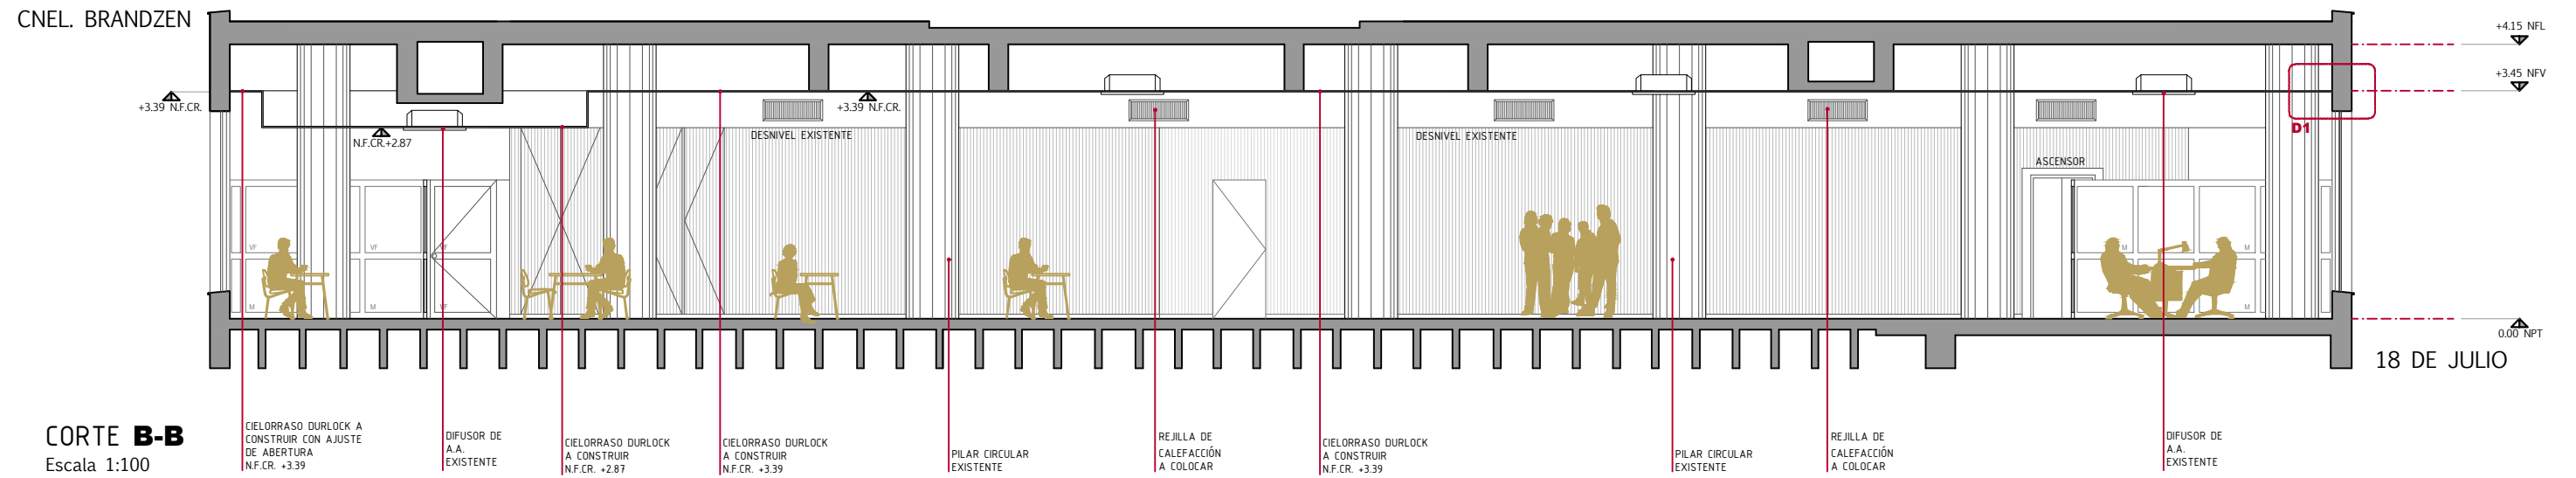
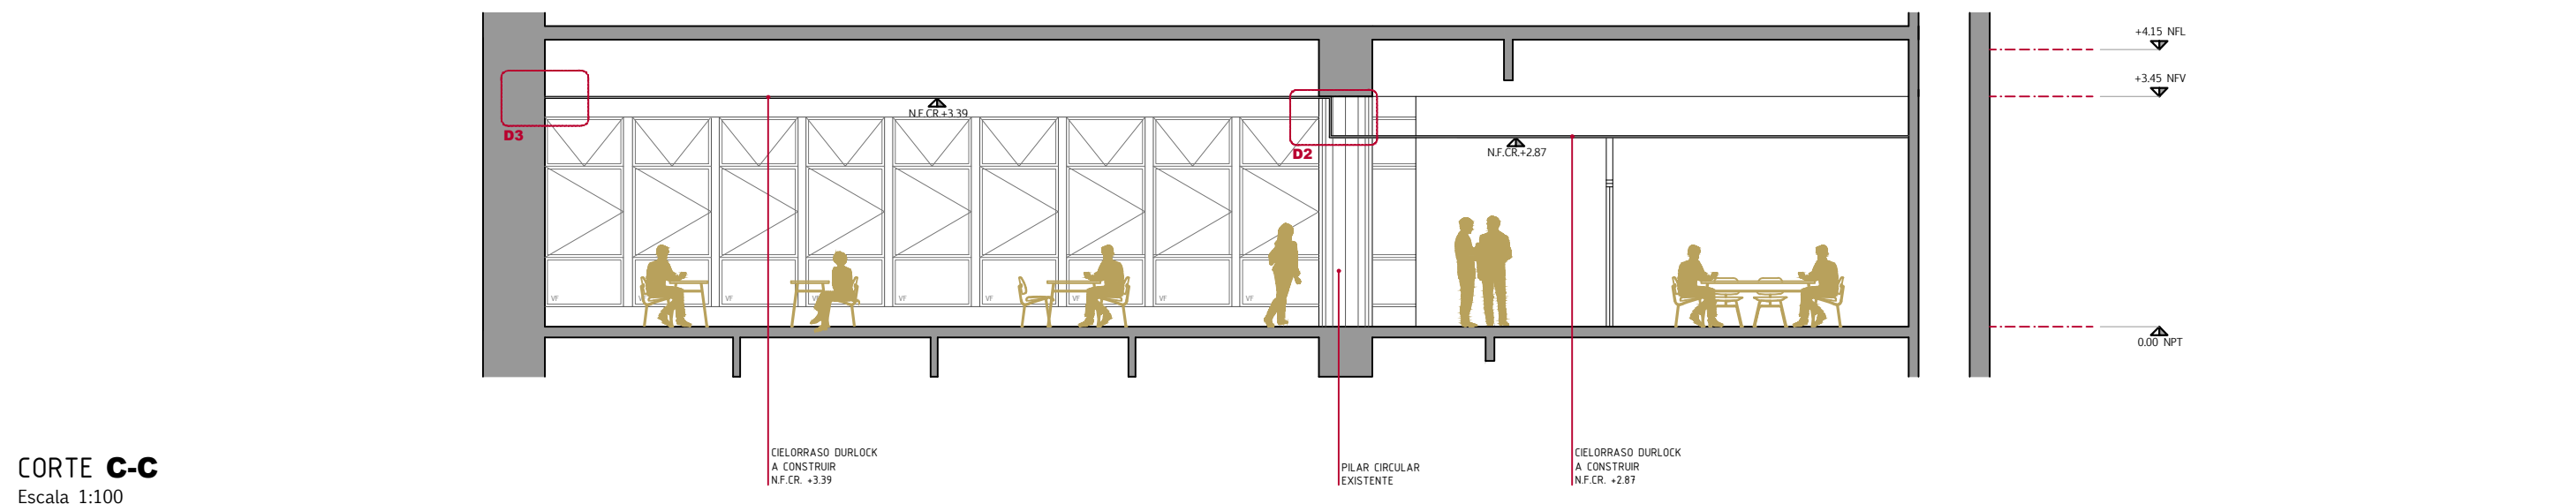
L10

proyecto PROYECTO / CORTE AA - CORTE BB - CORTE CC

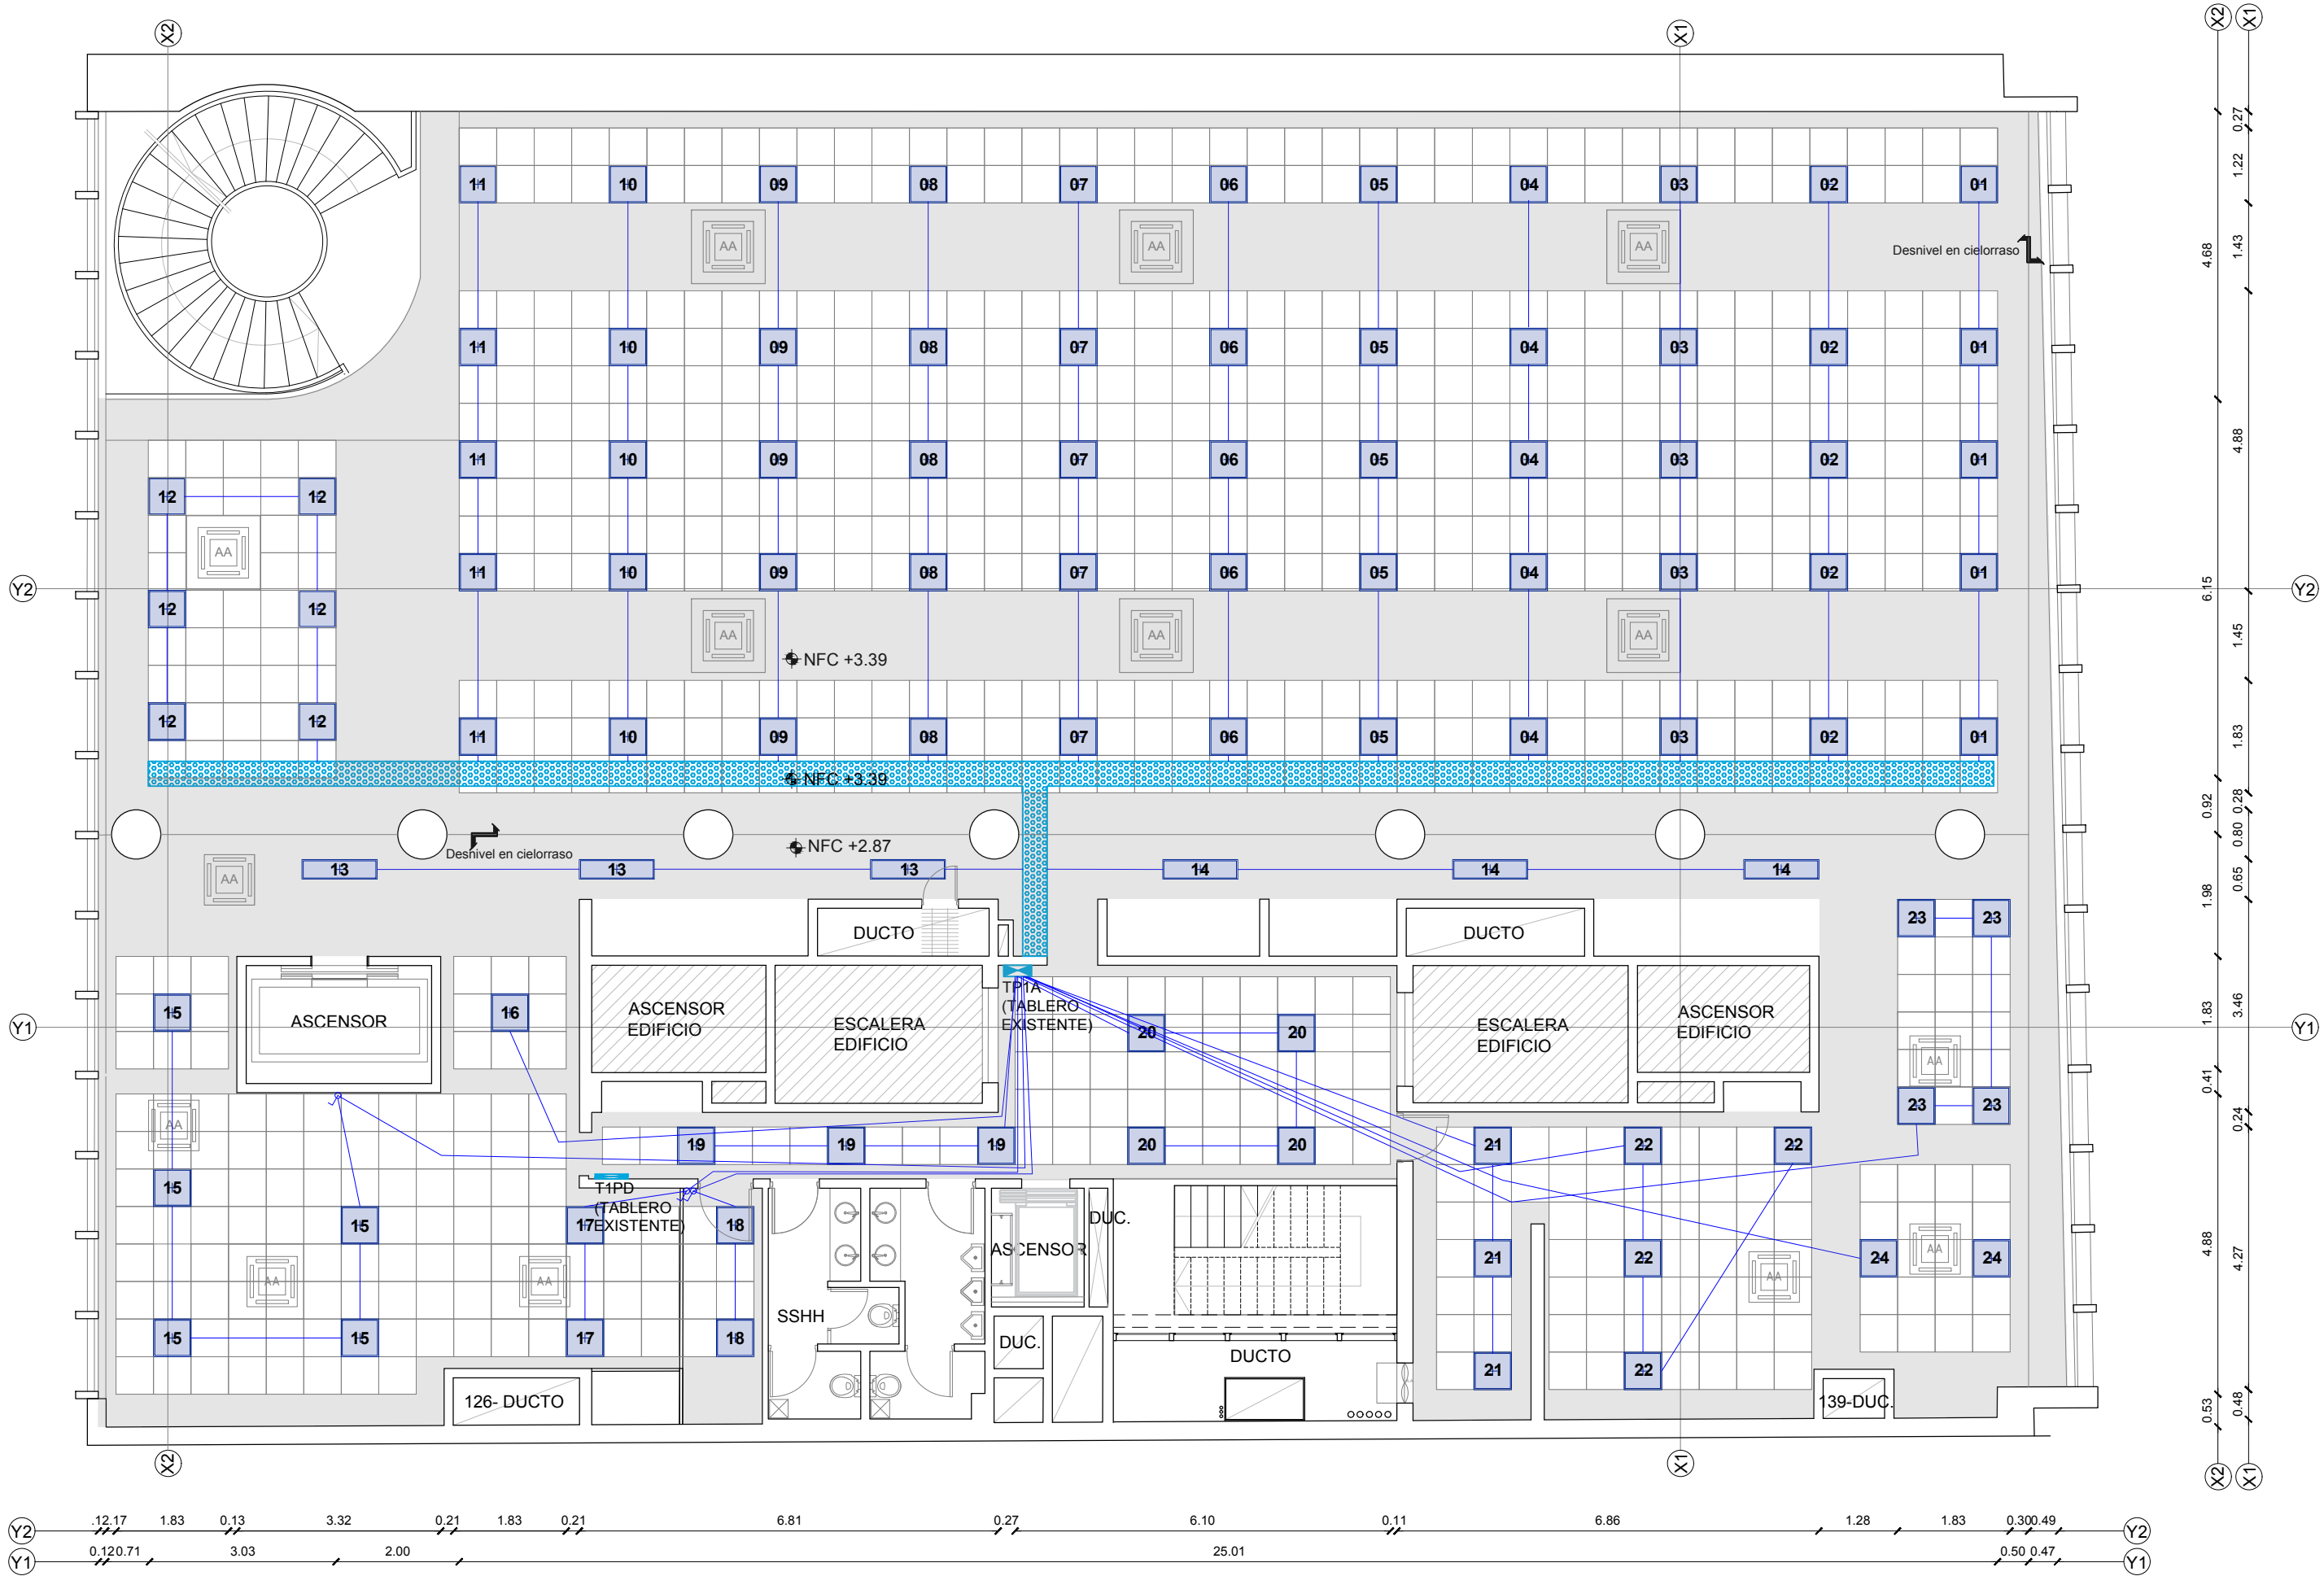
lámina número
EL01

- + L01 - Panel LED de alto rendimiento de 33W para colocar en cielorraso, tipo Disano 840 LED o equivalente, 3000K, 3086 lm, CRI>90, UGR<19, Color Blanco
- + L02 - Panel LED de alto rendimiento de 33W para colocar en cielorraso, tipo Disano 840 LED o equivalente, 3000K, 3086 lm, CRI>90, UGR<19, Color Blanco

proyecto PROYECTO / PRIMER PISO - ILUMINACIÓN
 fecha FEBRERO 2023 escala 1/100

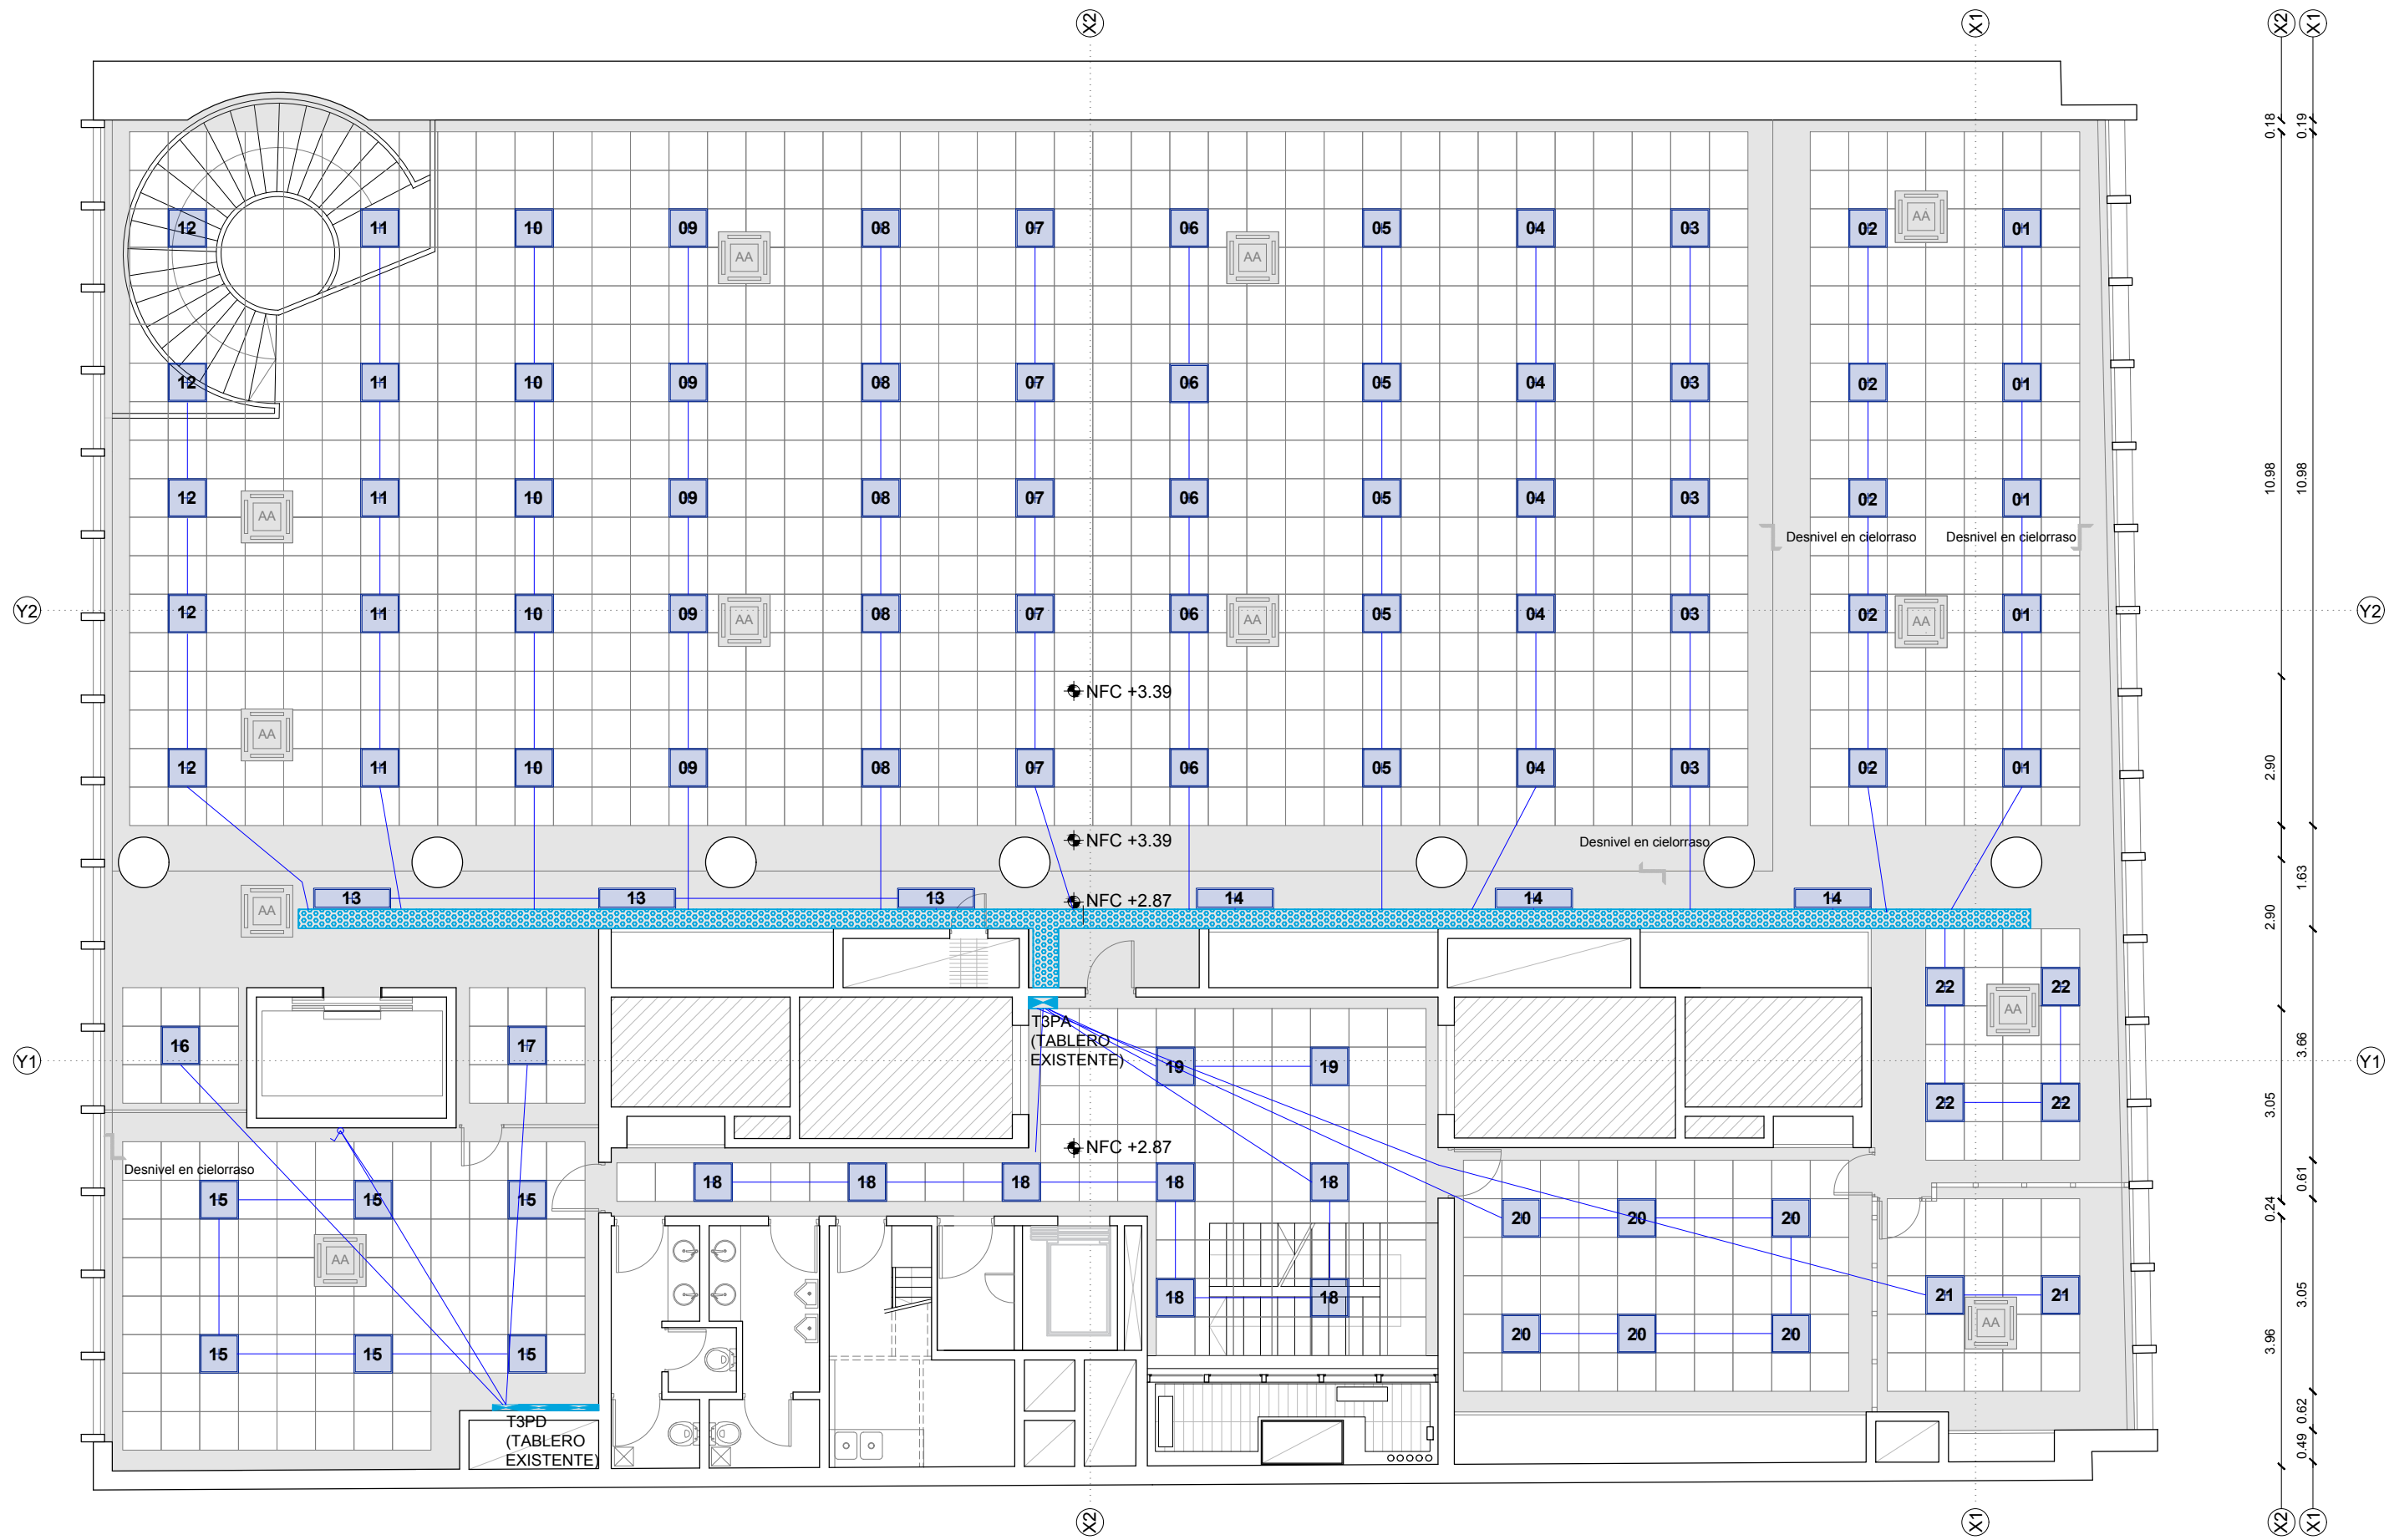
lámina número
EL02

- REFERENCIAS**
- + L01 - Panel LED de alto rendimiento de 33W para colocar en cielorraso, tipo Disano 840 LED o equivalente, 3000K, 3086 lm, CRI>90, UGR<19, Color Blanco
 - + L02 - Panel LED de alto rendimiento de 33W para colocar en cielorraso, tipo Disano 840 LED o equivalente, 3000K, 3086 lm, CRI>90, UGR<19, Color Blanco

proyecto PROYECTO / CIELORRASO TERCER PISO
 fecha FEBRERO 2023 escala 1/100

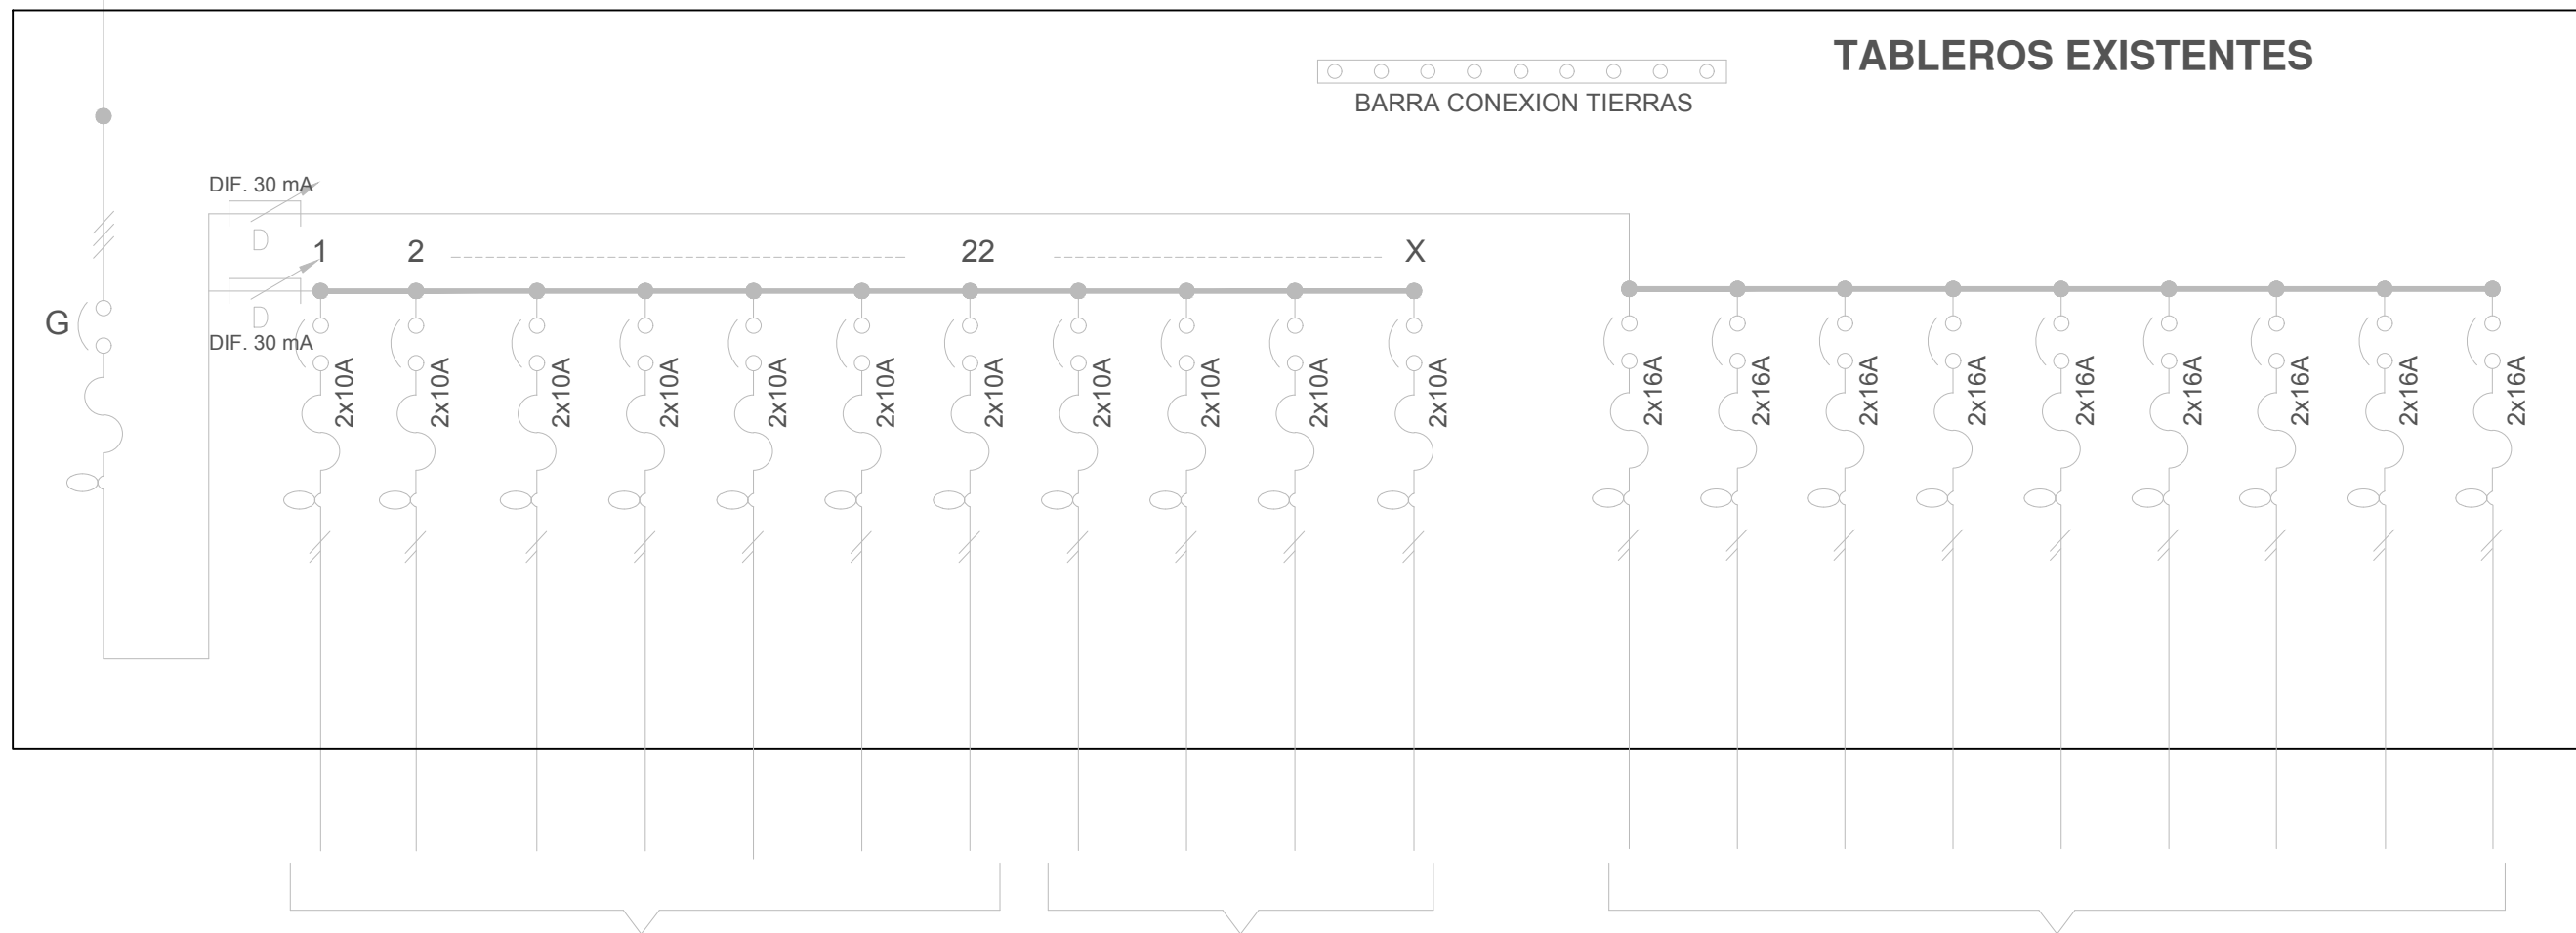
EL TABLERO CUENTA CON INTERRUPTORES TERMOMAGNÉTICOS DE 10A QUE ALIMENTAN LOS CIRCUITOS EXISTENTES DE ILUMINACIÓN, BAJO UN DIFERENCIAL EXISTENTE. SE DEBERÁ RELEVAR EL TABLERO, Y DE SER NECESARIO, AGREGAR INTERRUPTORES T/M DE 10A EN EL ESPACIO DE TABLERO PARA ALIMENTAR TODOS LOS CIRCUITOS NUEVOS DE ILUMINACIÓN DE 2x1+T2.

UNIVERSIDAD DE LA REPUBLICA DIRECCION GENERAL DE ARQUITECTURA		servicio OFICINAS CENTRALES Edificio "Banco de Cobranzas" 18 de Julio 1968 / Brandzen 1969 Centro / Cordón, Montevideo		lámina número EL03	
	director	ARQ. HORACIO FLORA		proyecto		PROYECTO / PRIMER PISO - UNIFILAR GENERAL
	proyecto	ARQ. CECILIA HERNANDEZ		fecha		FEBRERO 2023
	dibujante	ARQ. ALFONSO RODRIGUEZ / BACH. GABRIEL SALABERRY		escala		-
