BANCO DE SEGUROS DEL ESTADO

Ubicación y Fachada

PROYECTO: Reforma de Sucursal Paysandú

Noviembre 2018

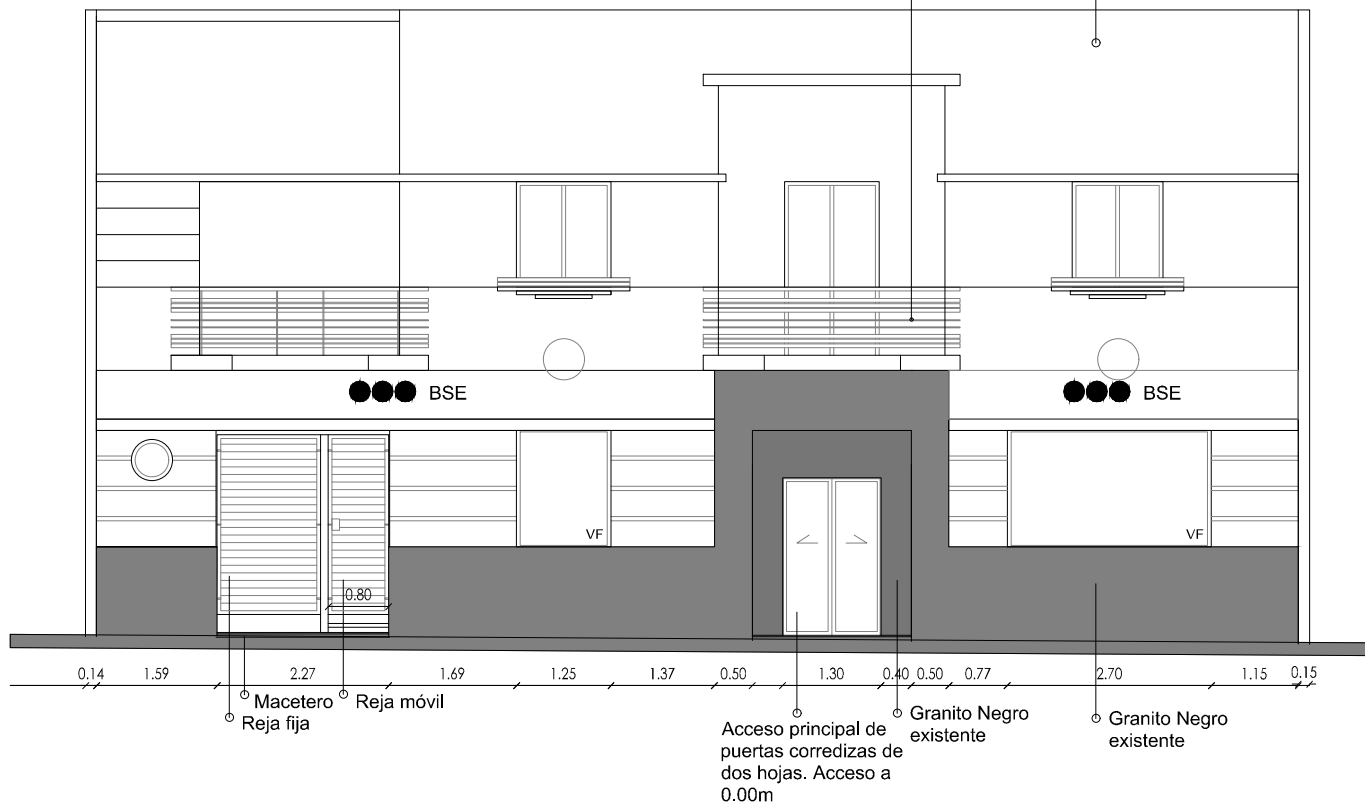
LÁMINA N°01

Baranda existente de Hierro pintado color gris grafito

Revoque pintado

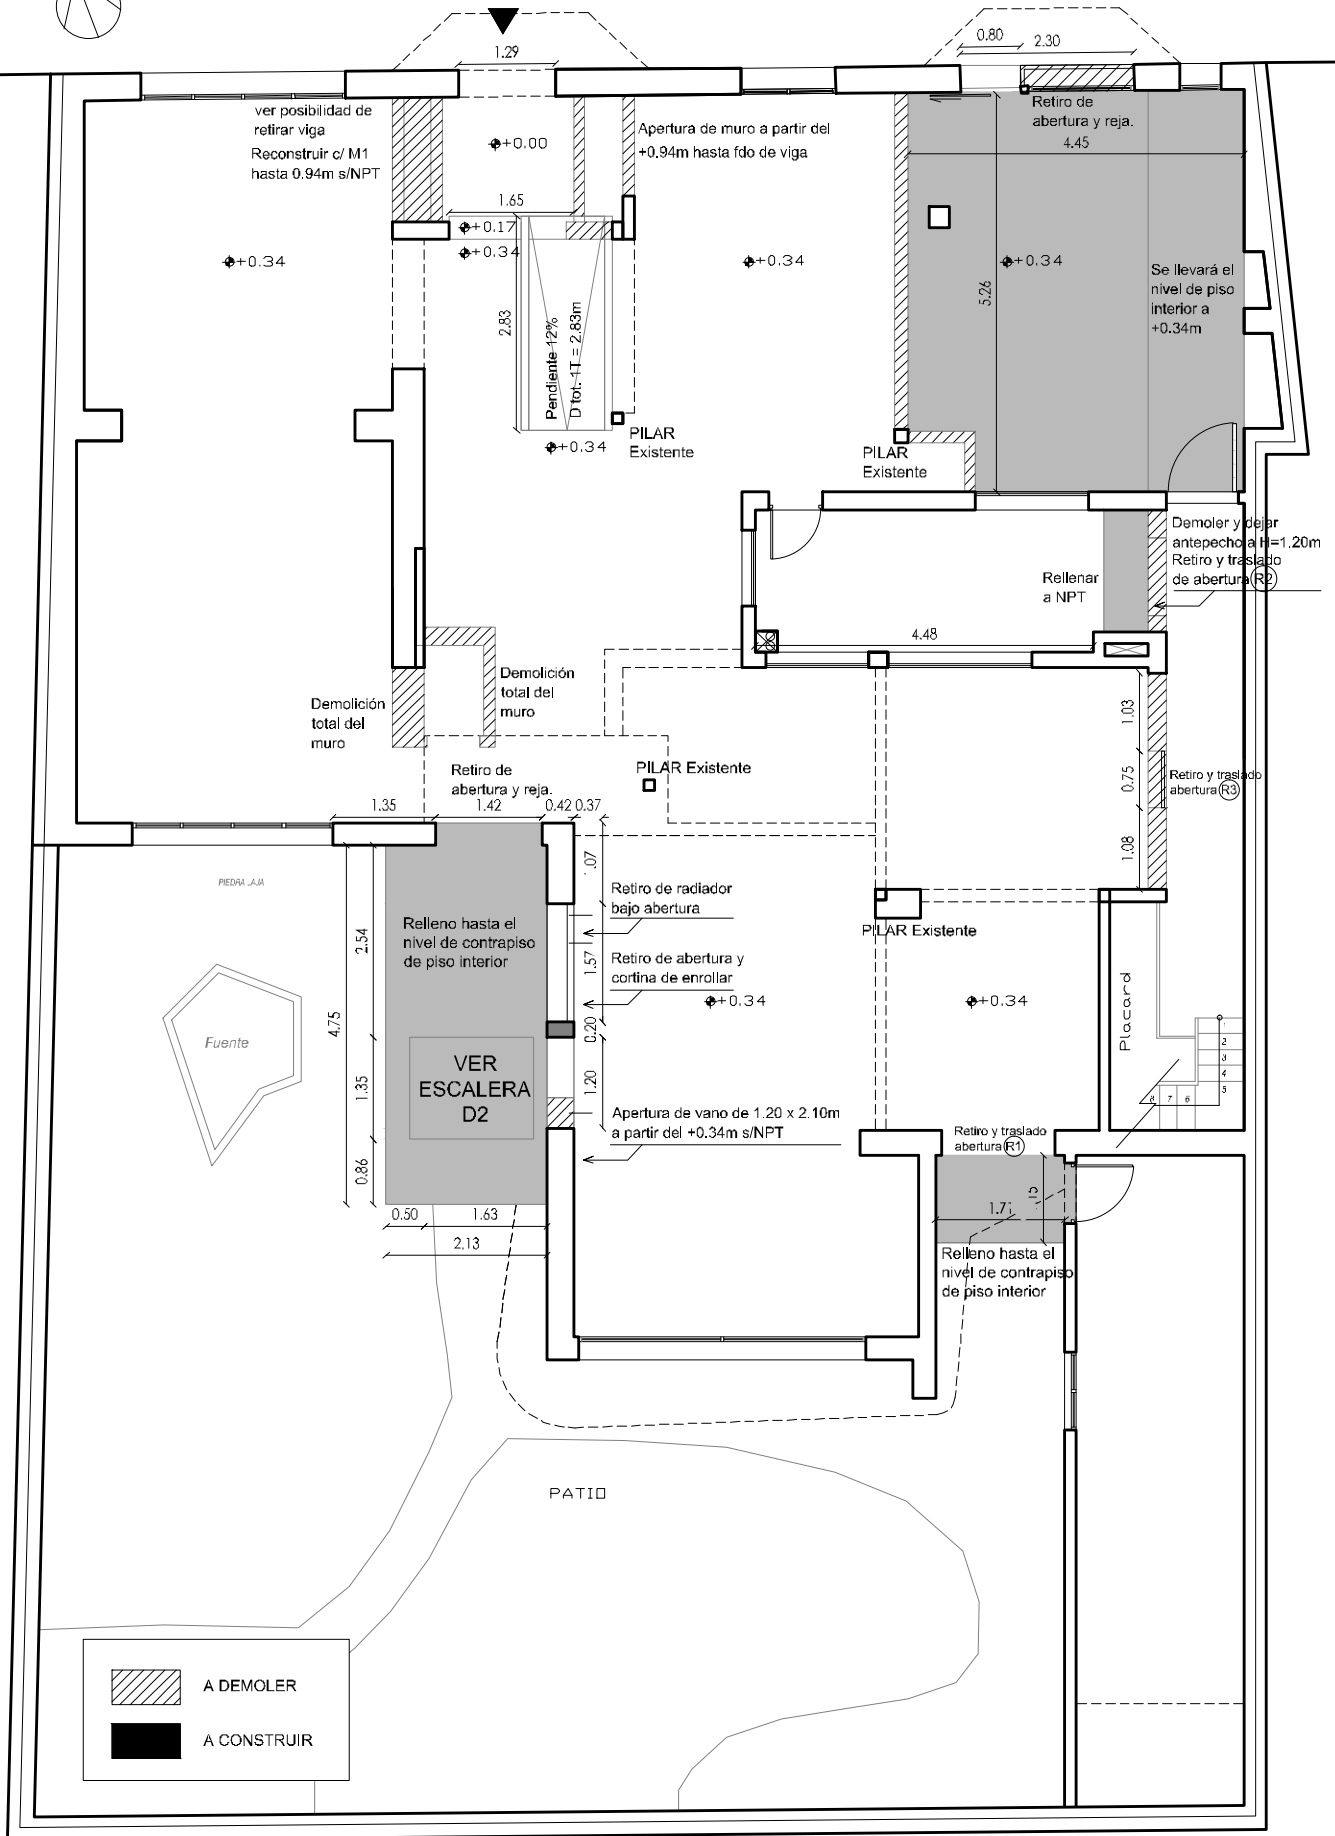
LÁMINA N°02

Albañilería

Relleno y demolición

Planta Baja

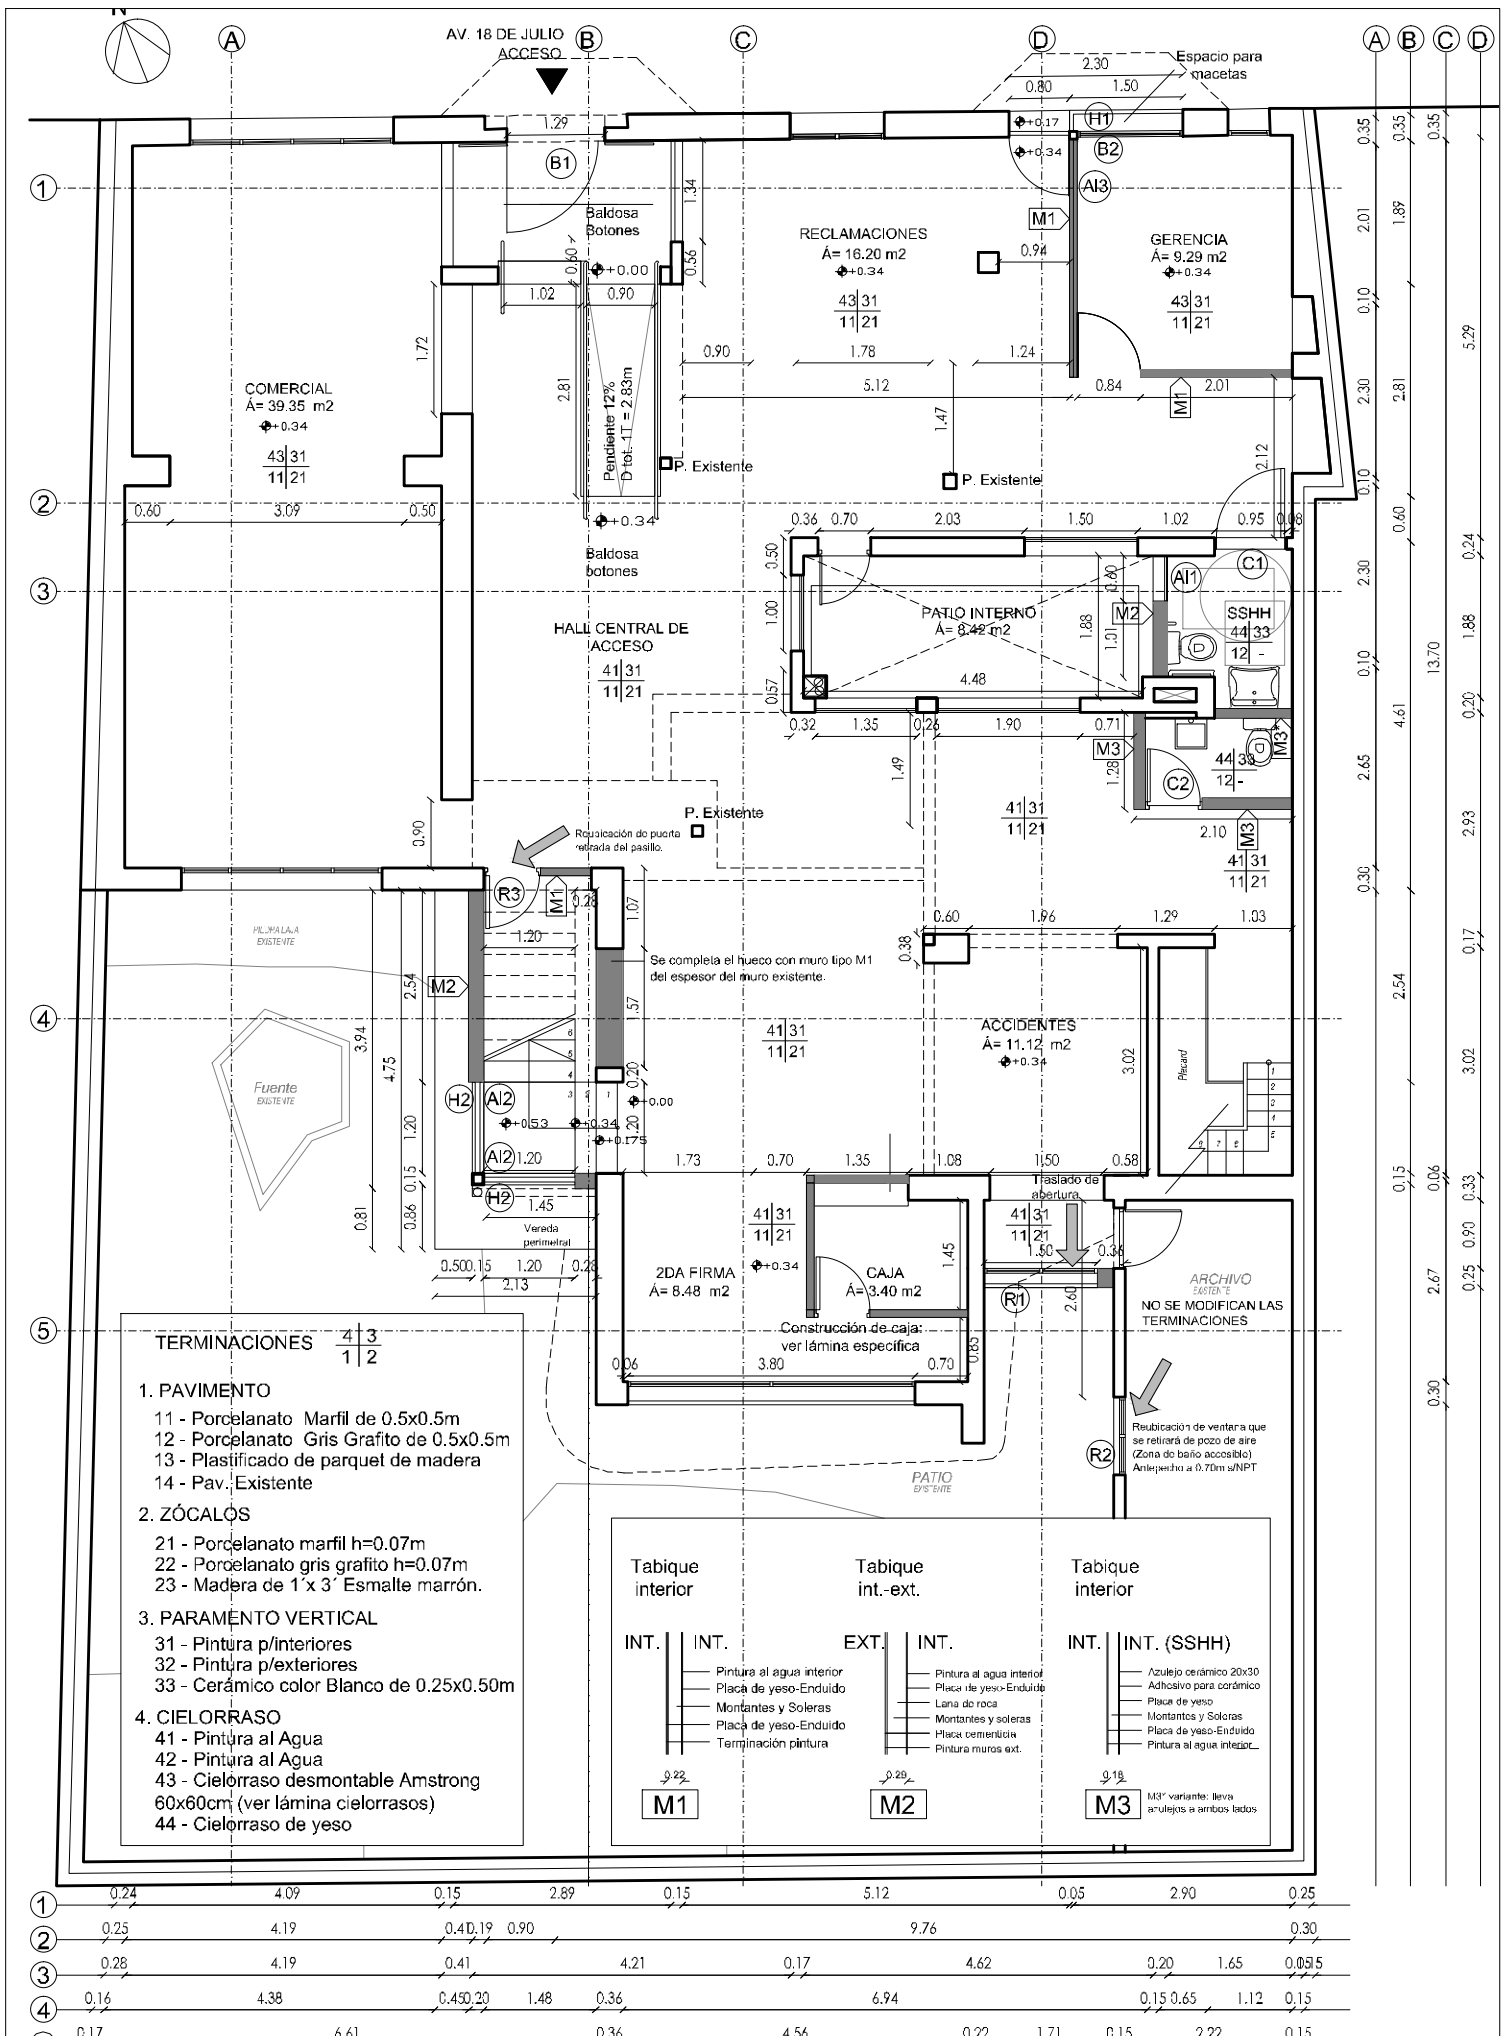
Tabique interior	Tabique int.-ext.	Tabique interior
INT. INT. Pintura al agua interior Placa de yeso-Enduido Montantes y Soleras Placa de yeso-Enduido Terminación pintura	EXT. INT. Pintura al agua interior Placa de yeso-Enduido Lana de roca Montantes y soleras Placa cementicia Pintura muros ext.	INT. INT. (SSHH) Azulejo cerámico 20x30 Adhesivo para cerámico Placa de yeso Montantes y Soleras Placa de yeso-Enduido Pintura al agua interior
$\frac{9}{22}$ M1	$\frac{9}{29}$ M2	$\frac{9}{18}$ M3 <small>M3* variante: lleva arañazos e arañes-fijos</small>

BANCO DE SEGUROS DEL ESTADO	Albañilería	A construir y terminaciones	Esc: 1:100
PROYECTO: Reforma de Sucursal Paysandú	Noviembre 2018	Planta Baja	LÁMINA N°03

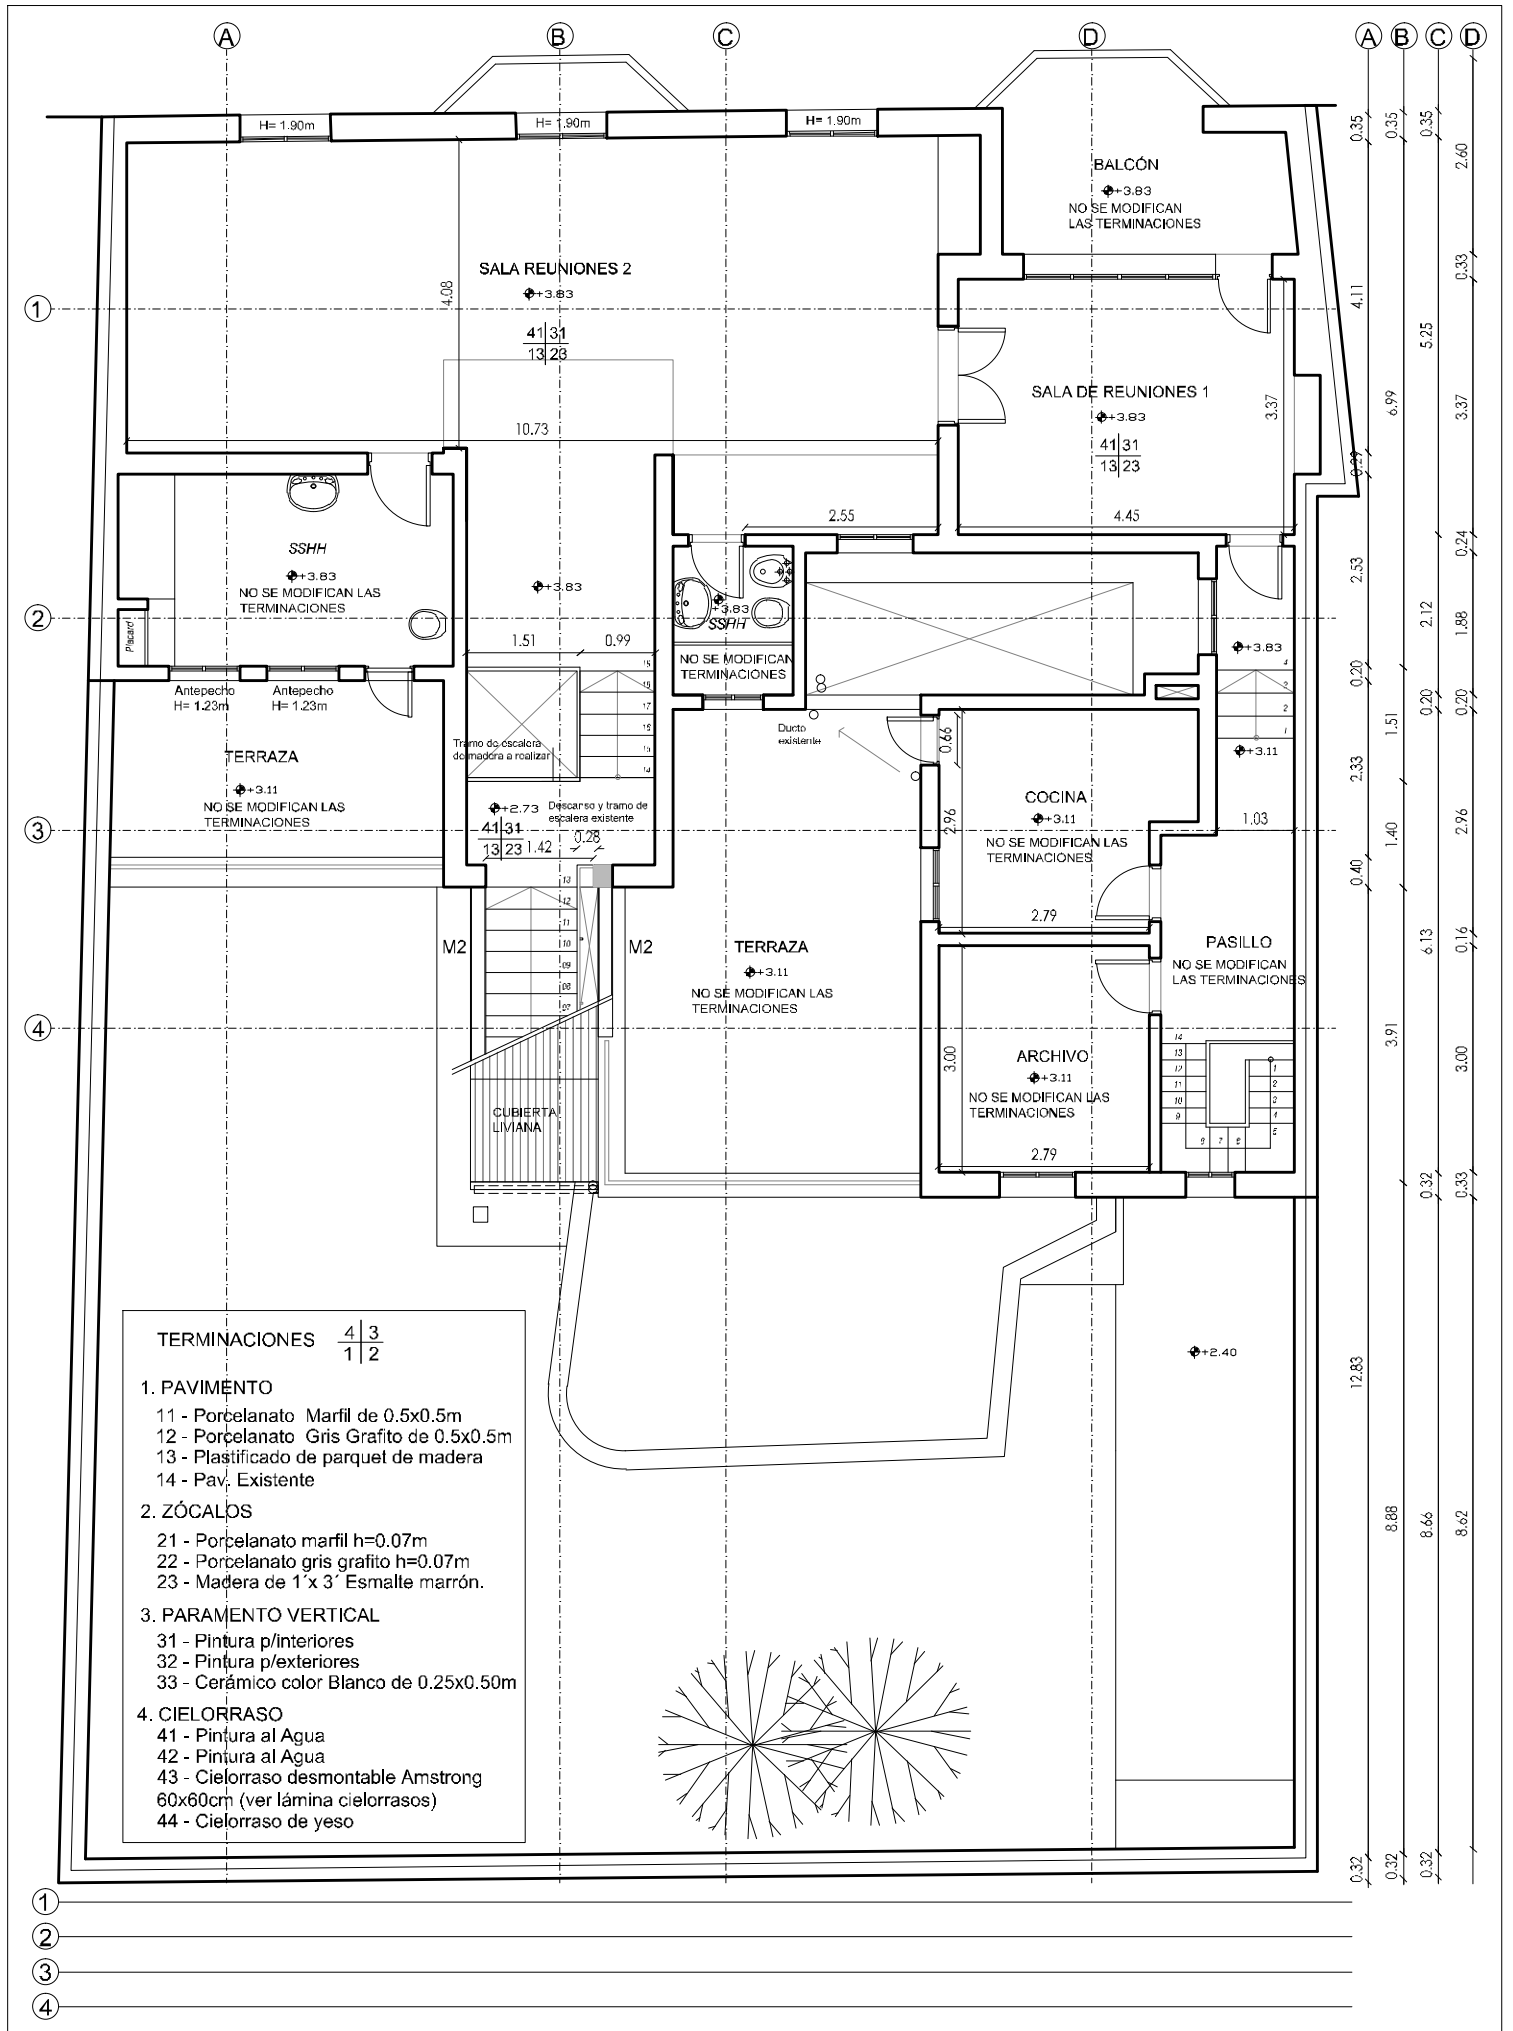
LÁMINA N°04

Albañilería

A construir y terminaciones

Planta Alta

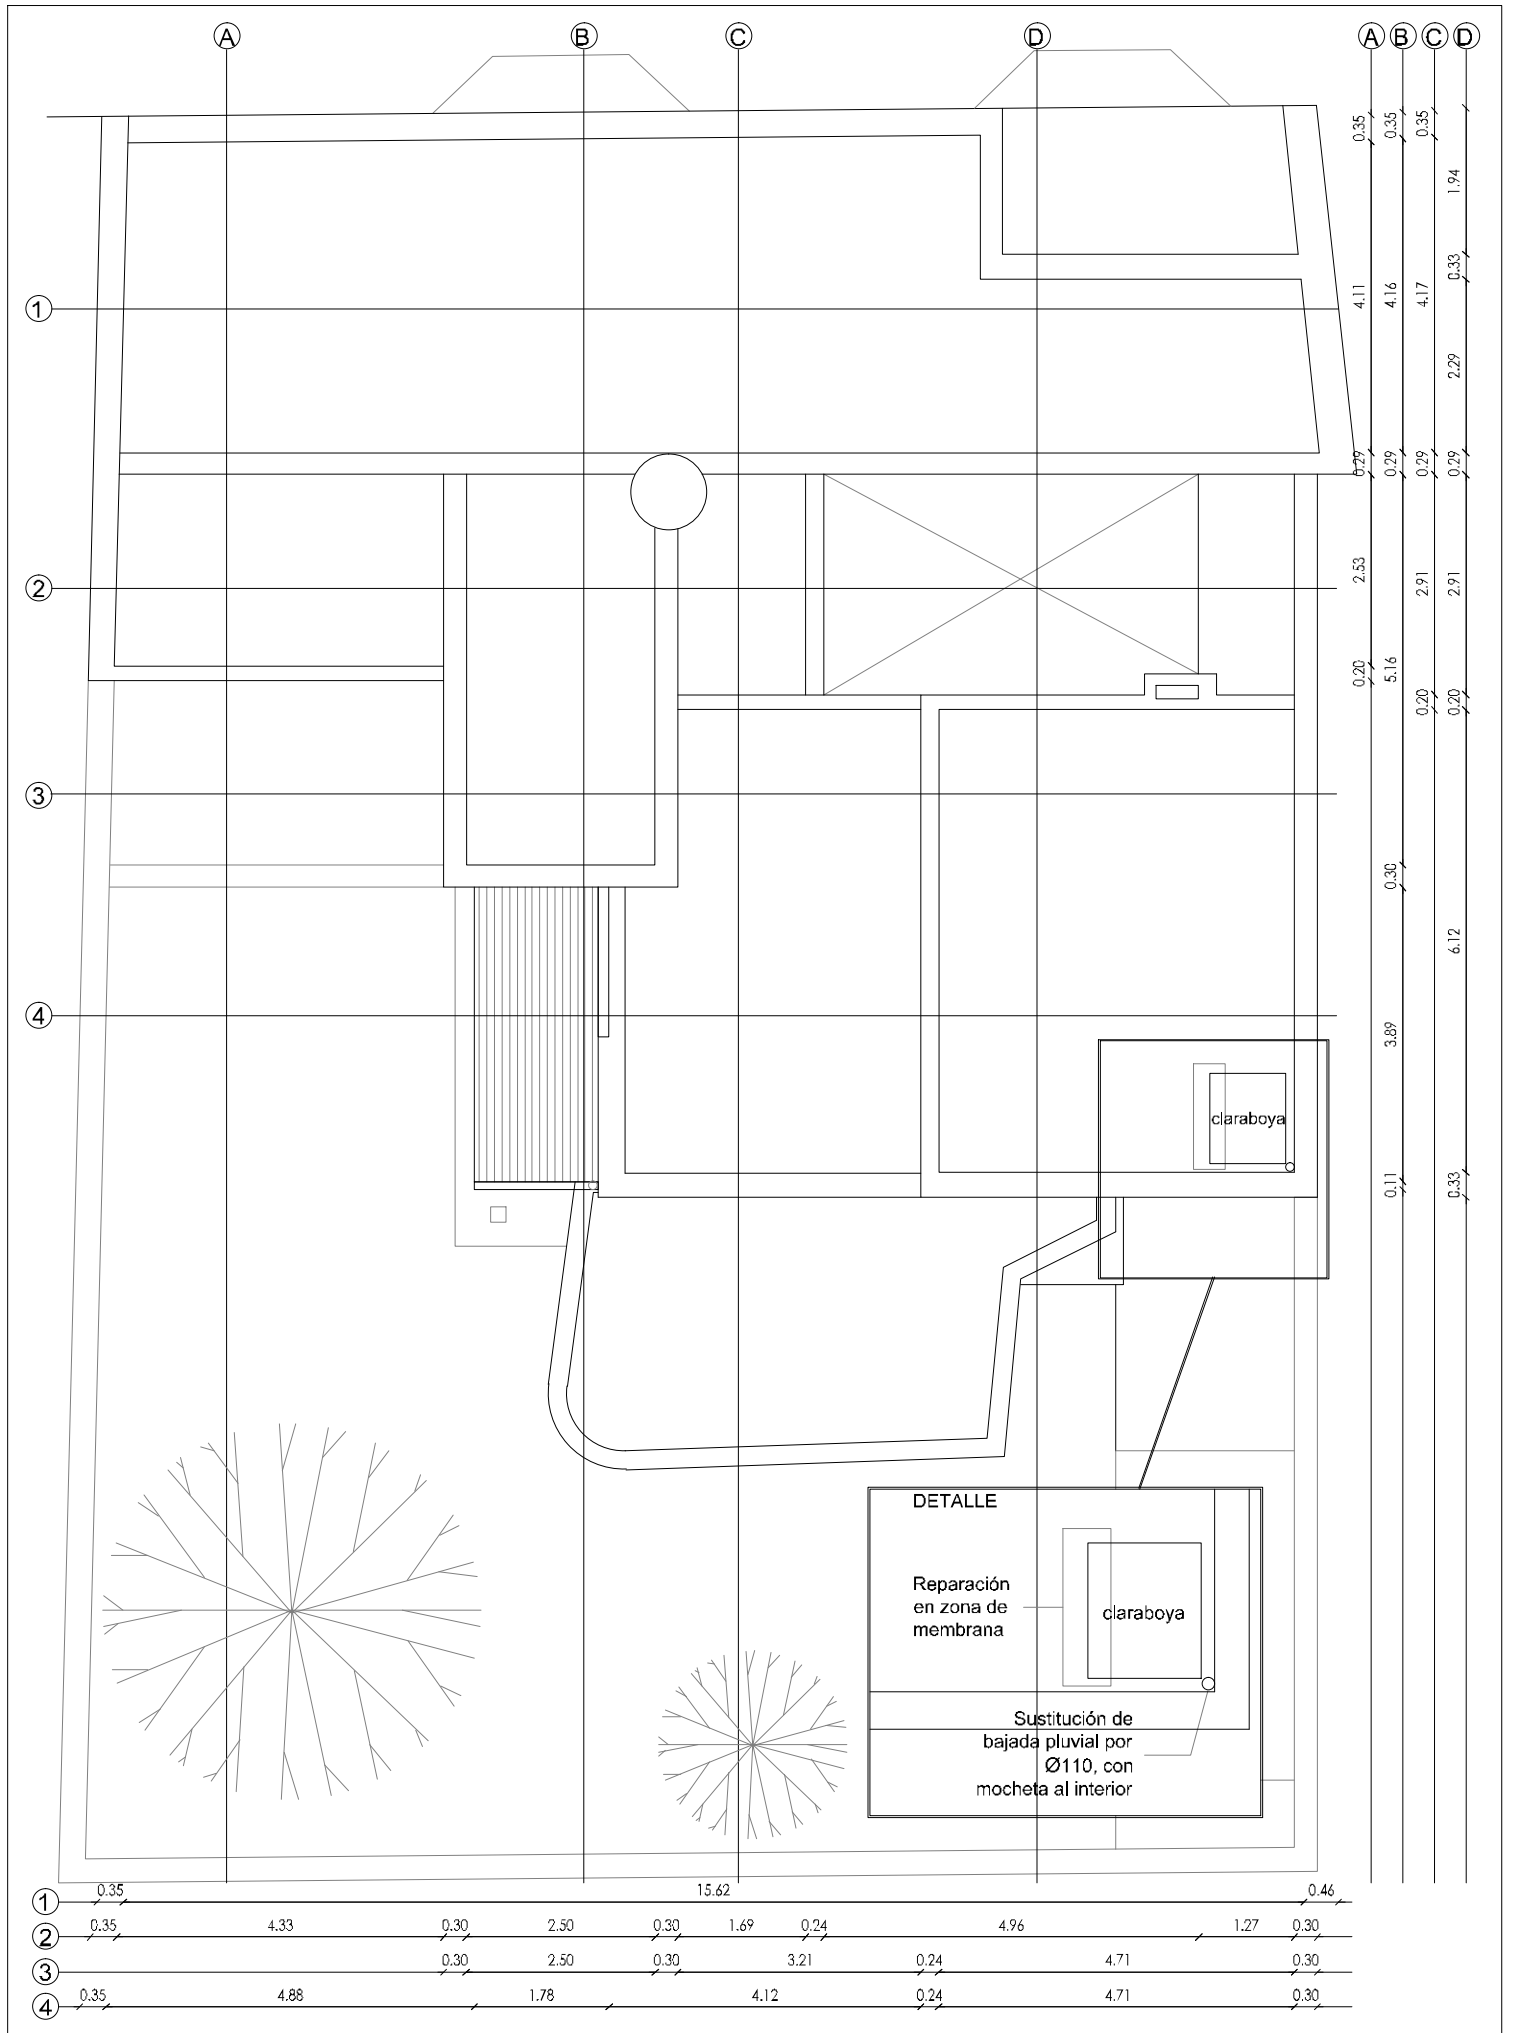
BANCO DE SEGUROS DEL ESTADO	Albañilería	Modificaciones	Esc: 1:100
PROYECTO: Reforma de Sucursal Paysandú	Noviembre 2018	Planta de techos	LÁMINA N°05

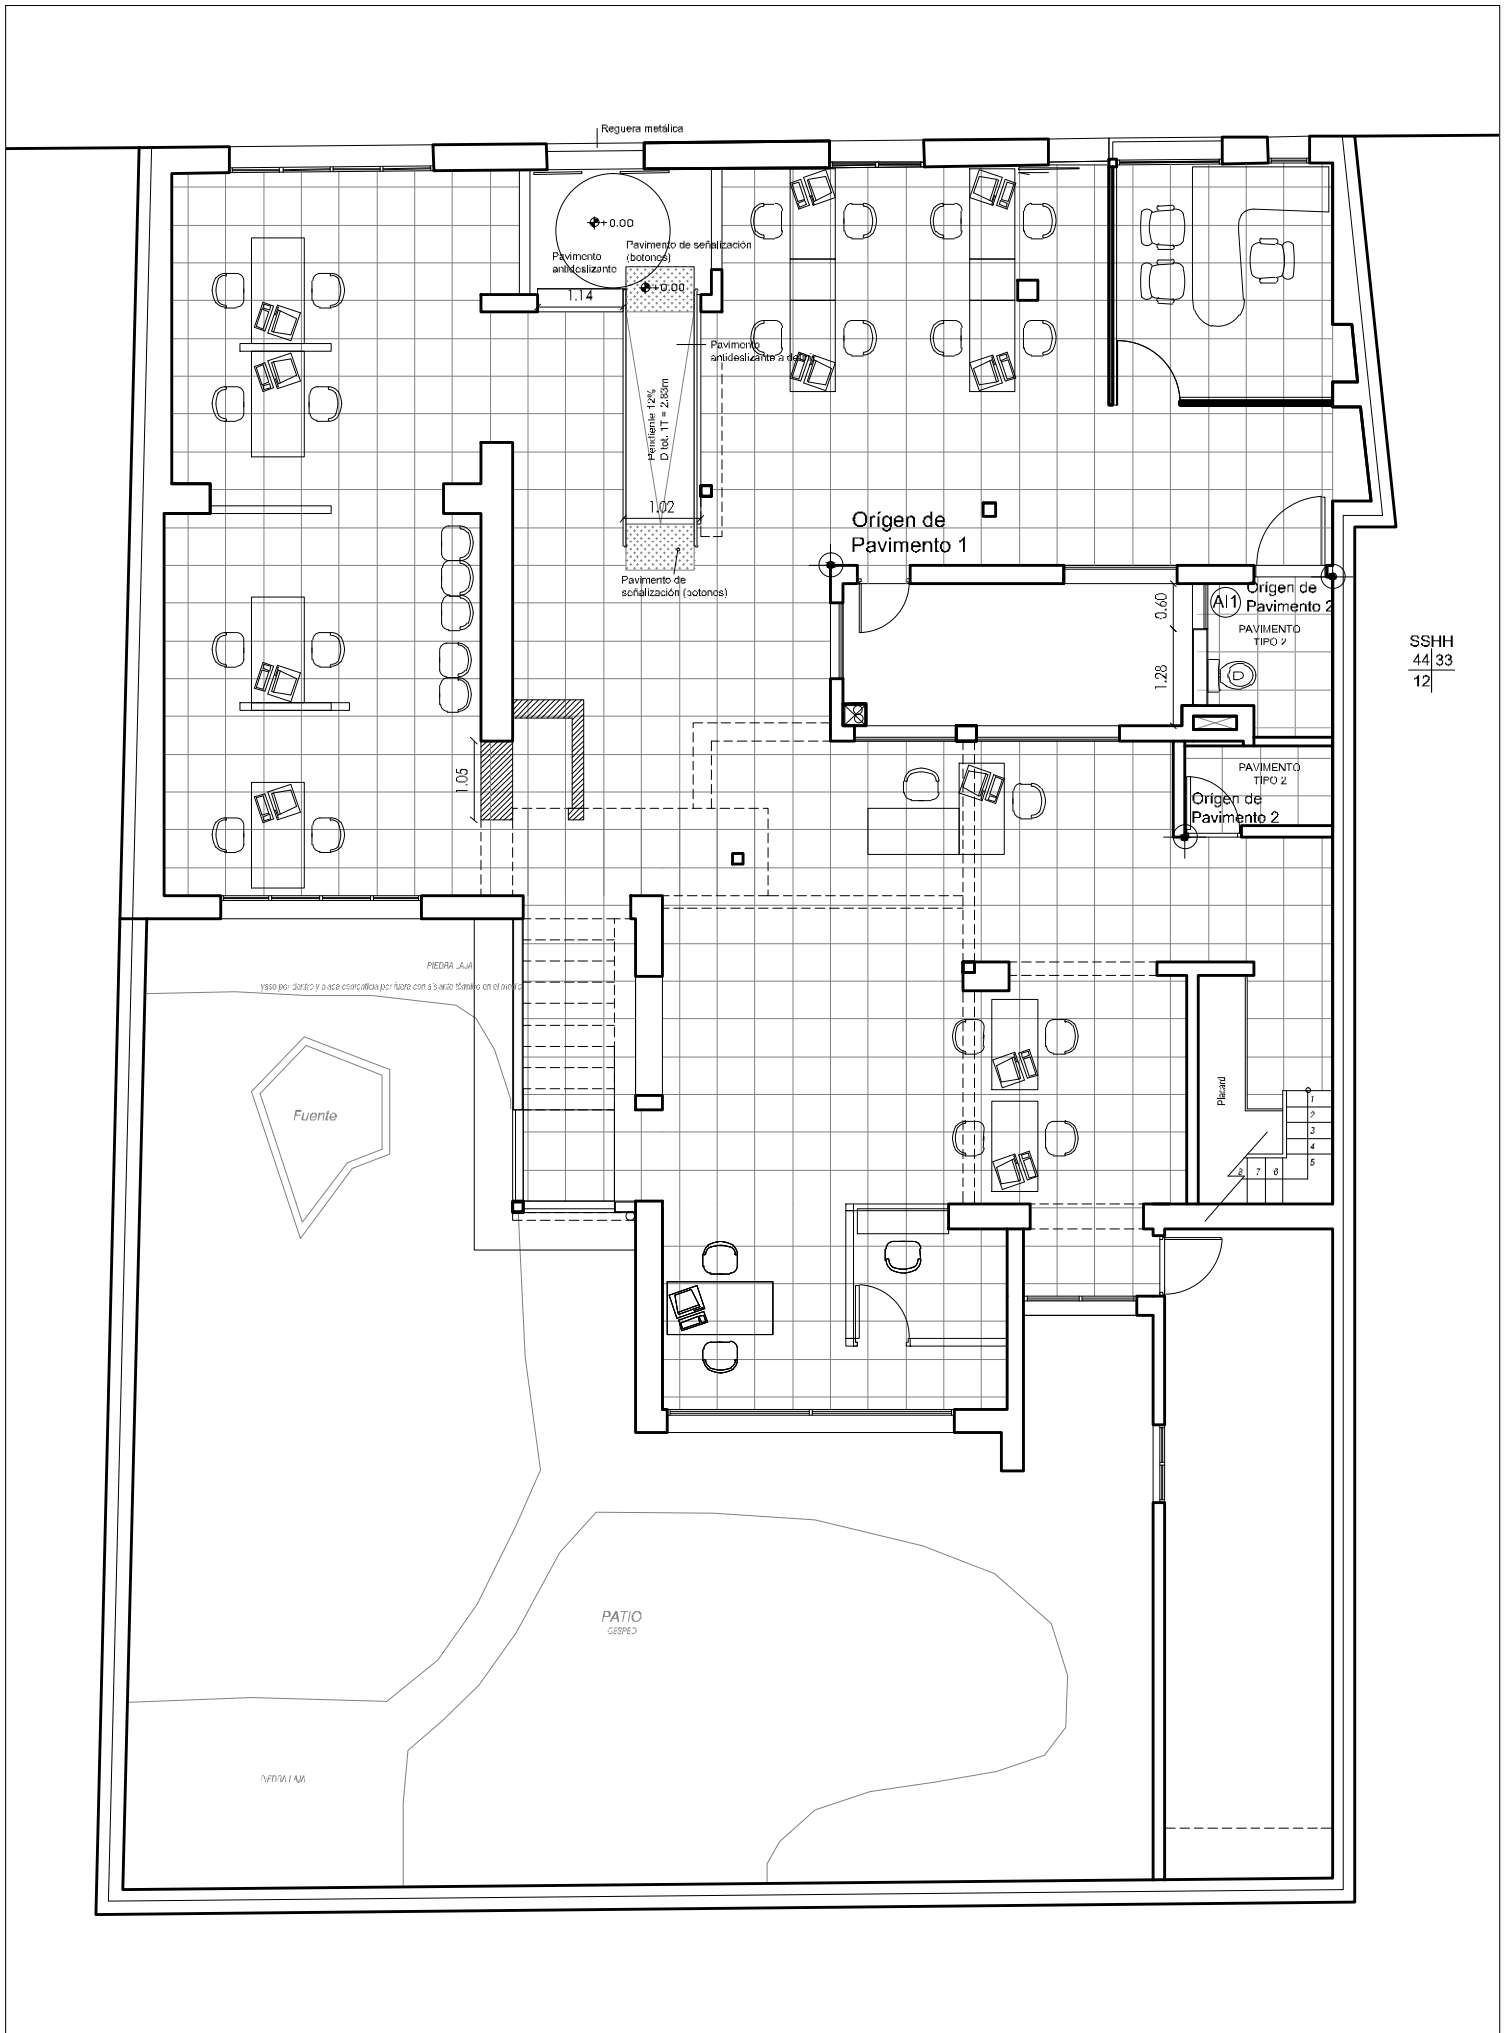
LÁMINA N°06

Albañilería

Pavimentos (despiece)

Planta Baja

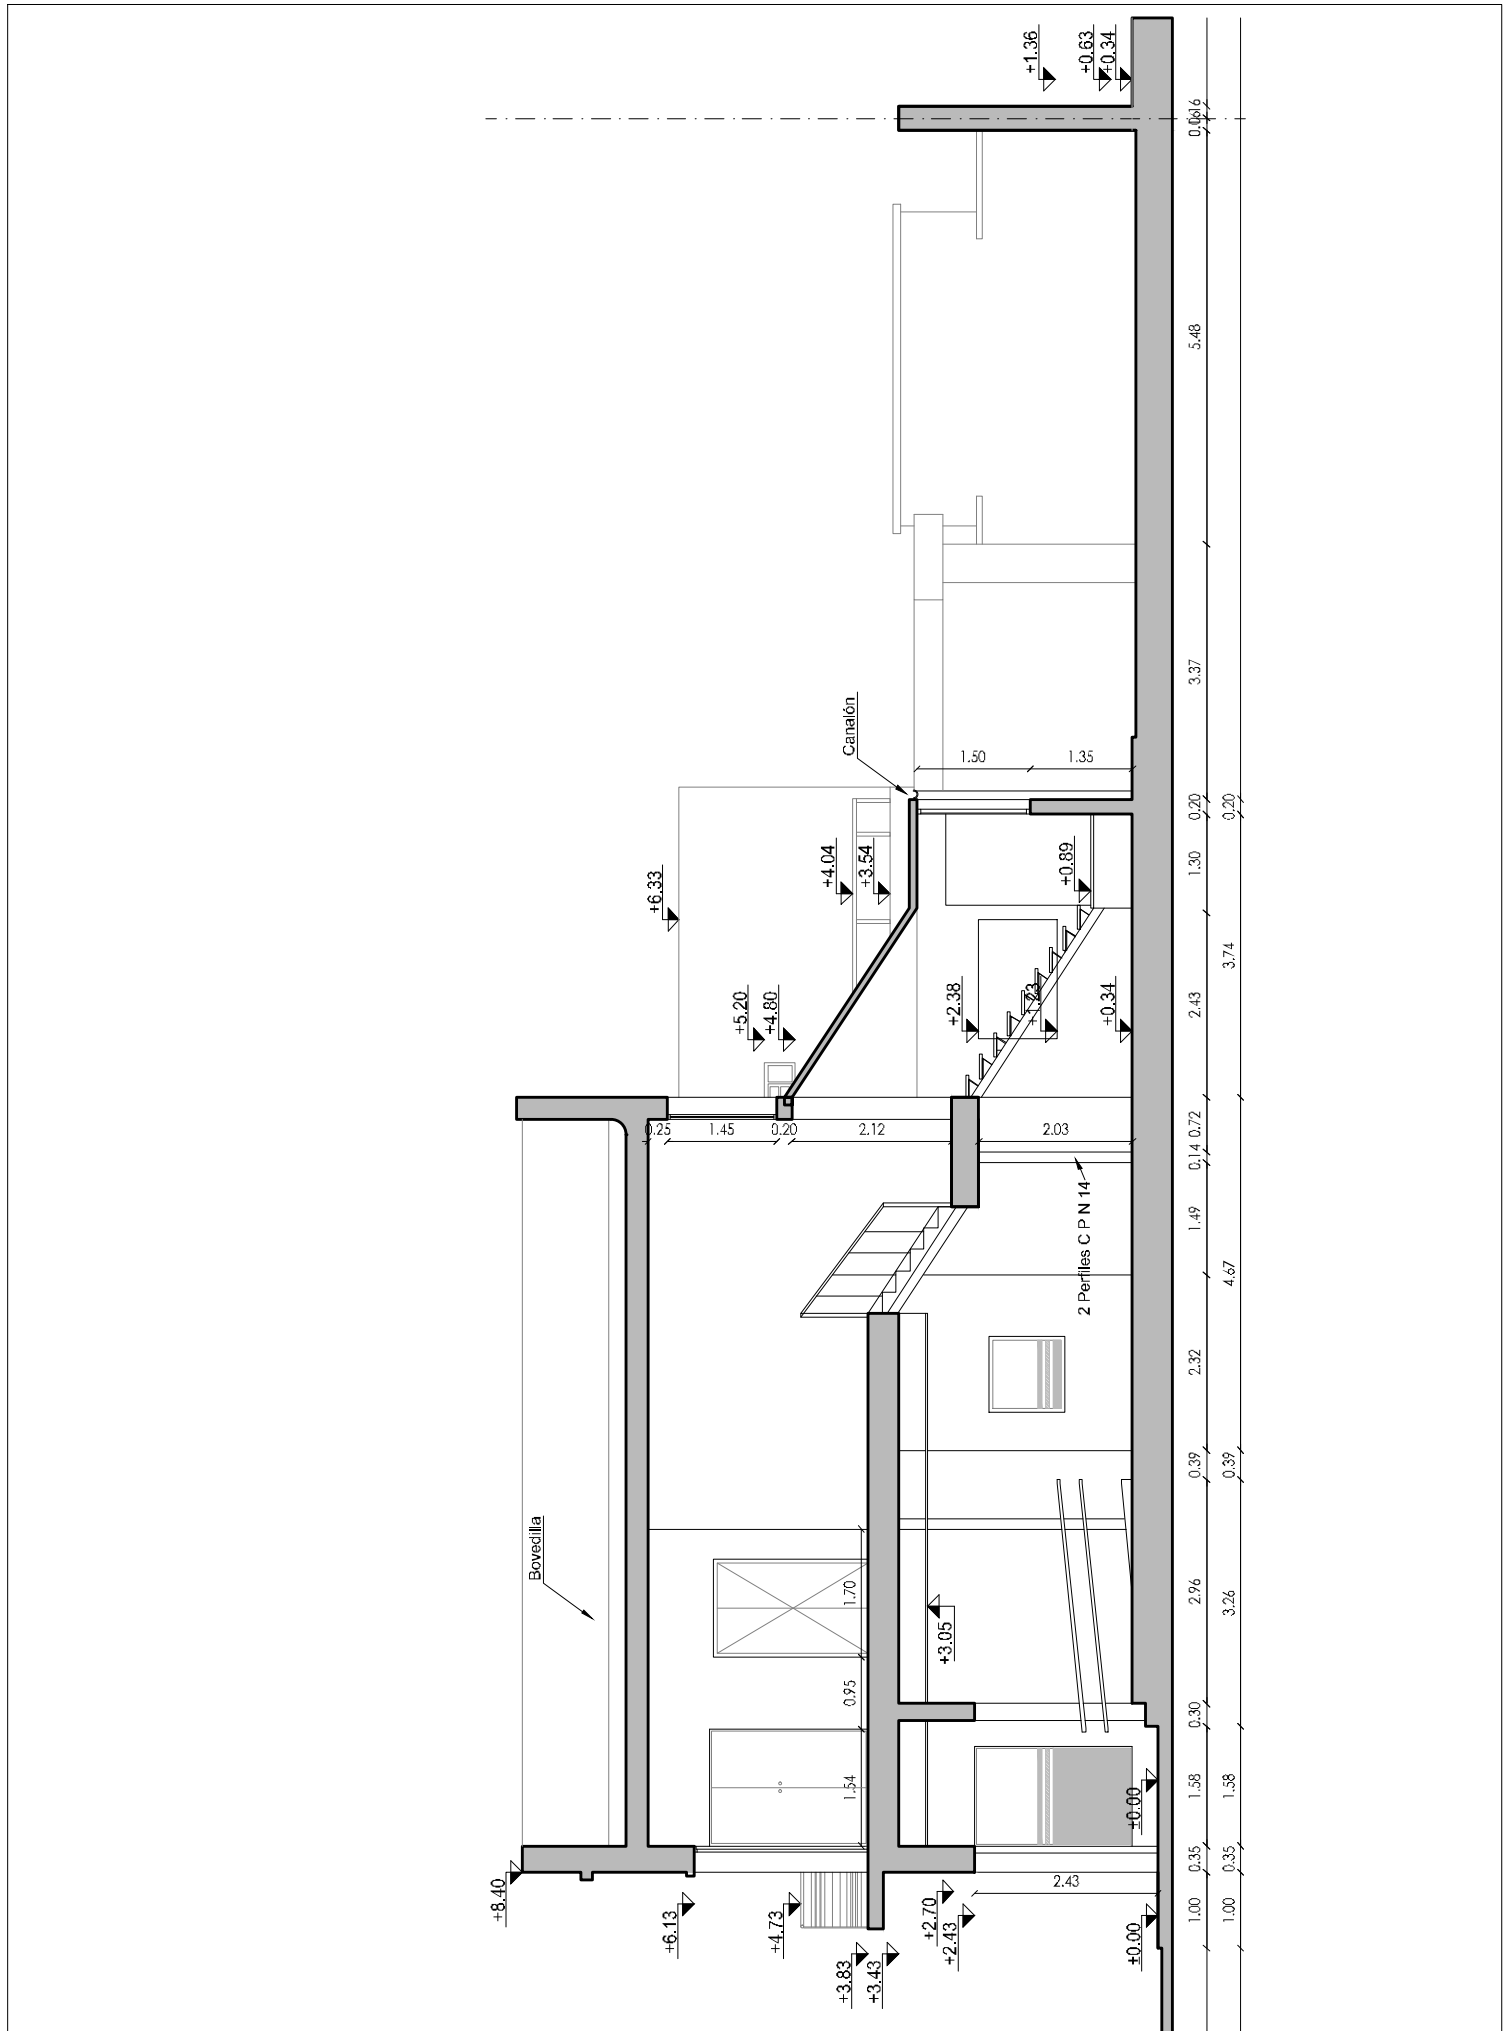
BANCO DE SEGUROS DEL ESTADO	Albañilería	Corte Longitudinal	Esc: 1:100
PROYECTO: Reforma de Sucursal Paysandú	Noviembre 2018		LÁMINA N°08

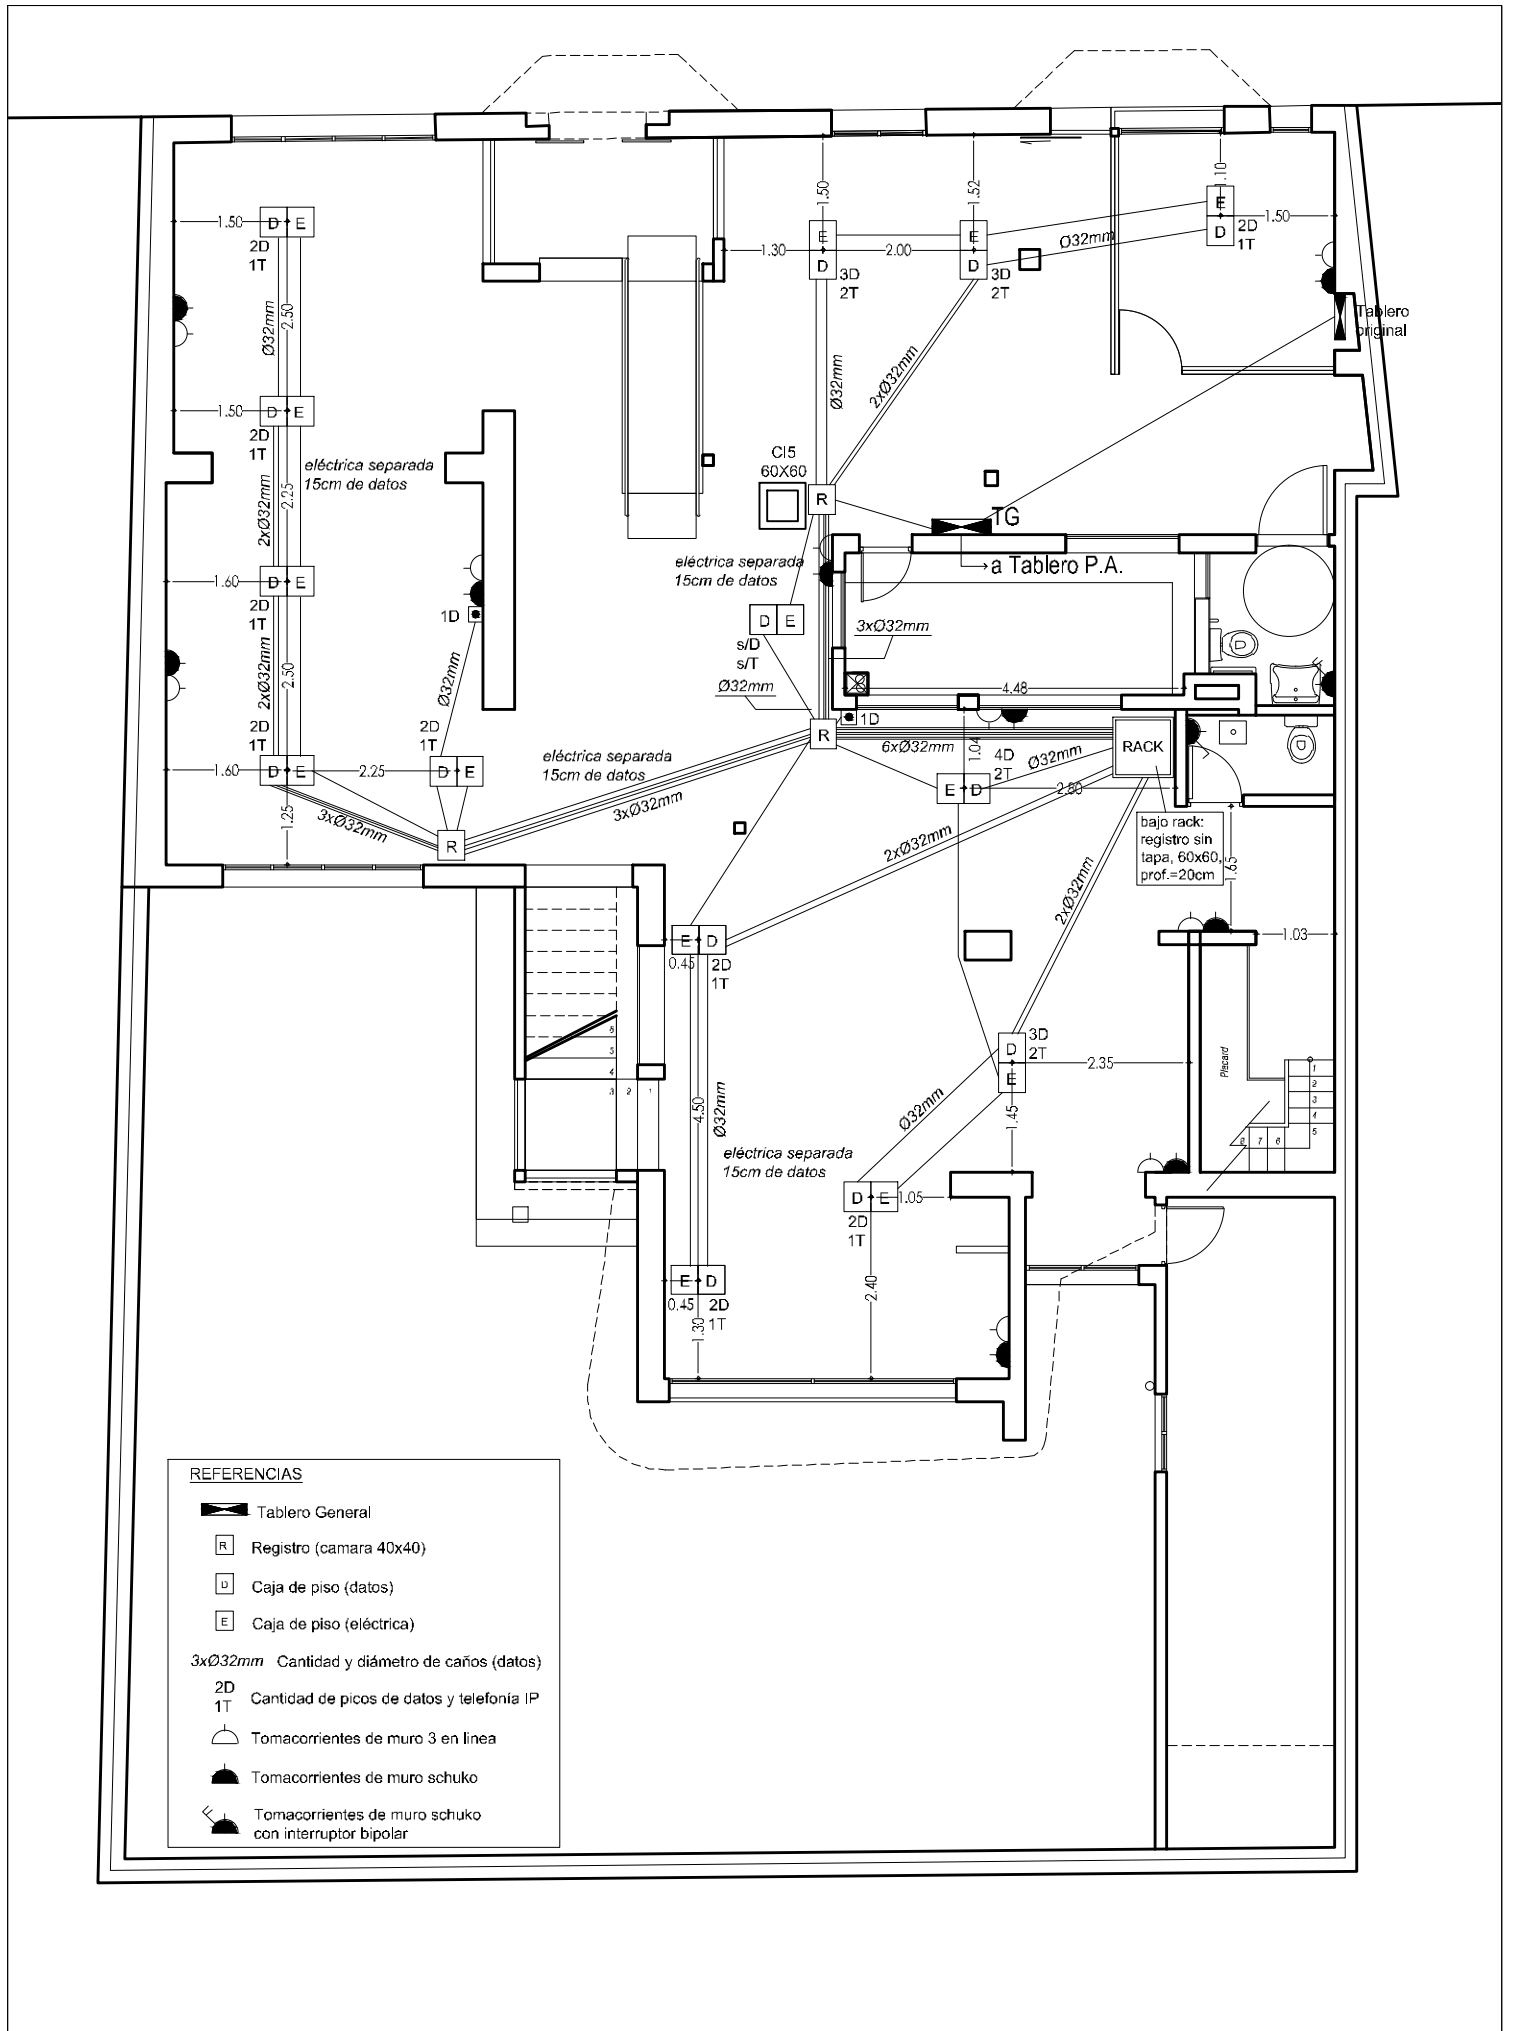
REFERENCIAS

Tablero General
-

Registro (camara 40x40)
-

Caja de piso (datos)
-

Caja de piso (eléctrica)
- 3xØ32mm Cantidad y diámetro de caños (datos)
- 2D
1T Cantidad de picos de datos y telefonía IP
-

Tomacorrientes de muro 3 en línea
-

Tomacorrientes de muro schuko
-

Tomacorrientes de muro schuko con interruptor bipolar
