BANCO DE SEGUROS DEL ESTADO

Ubicación y Fachada

PROYECTO: Reforma de Sucursal Paysandú

Noviembre 2018

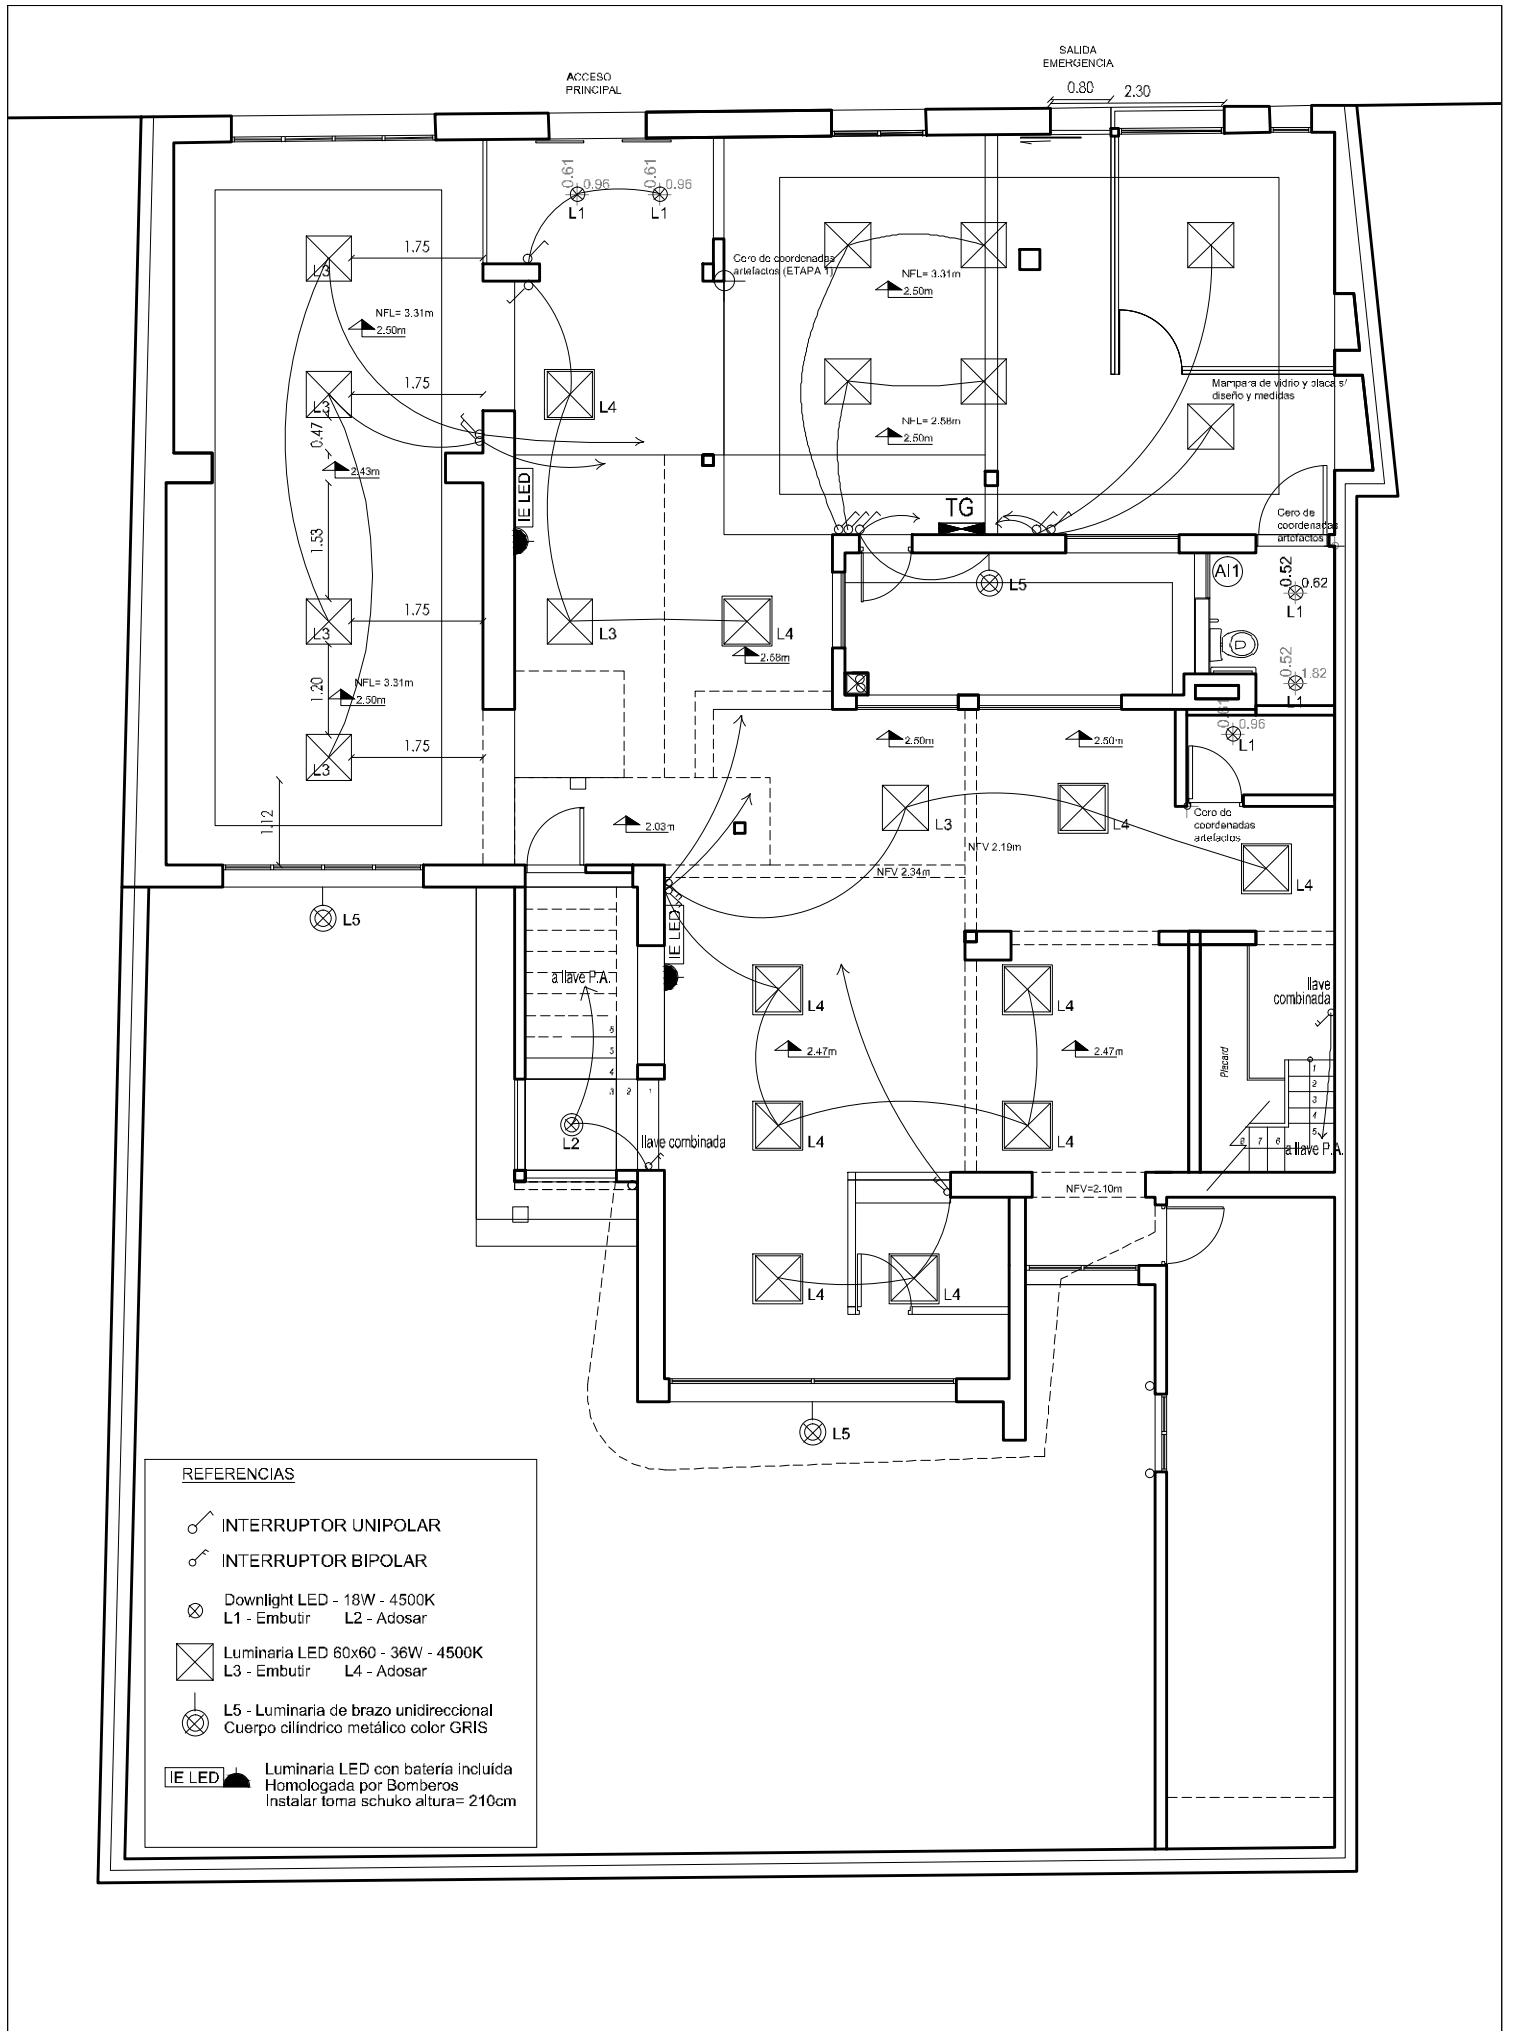
REFERENCIAS

-   INTERRUPTOR UNIPOLAR
-   INTERRUPTOR BIPOLAR
-   Downlight LED - 18W - 4500K
L1 - Embutir L2 - Adosar
-   Luminaria LED 60x60 - 36W - 4500K
L3 - Embutir L4 - Adosar
-   L5 - Luminaria de brazo unidireccional
Cuerpo cilíndrico metálico color GRIS
-   **IE LED** Luminaria LED con batería incluida
Homologada por Bomberos
Instalar toma schuko altura= 210cm

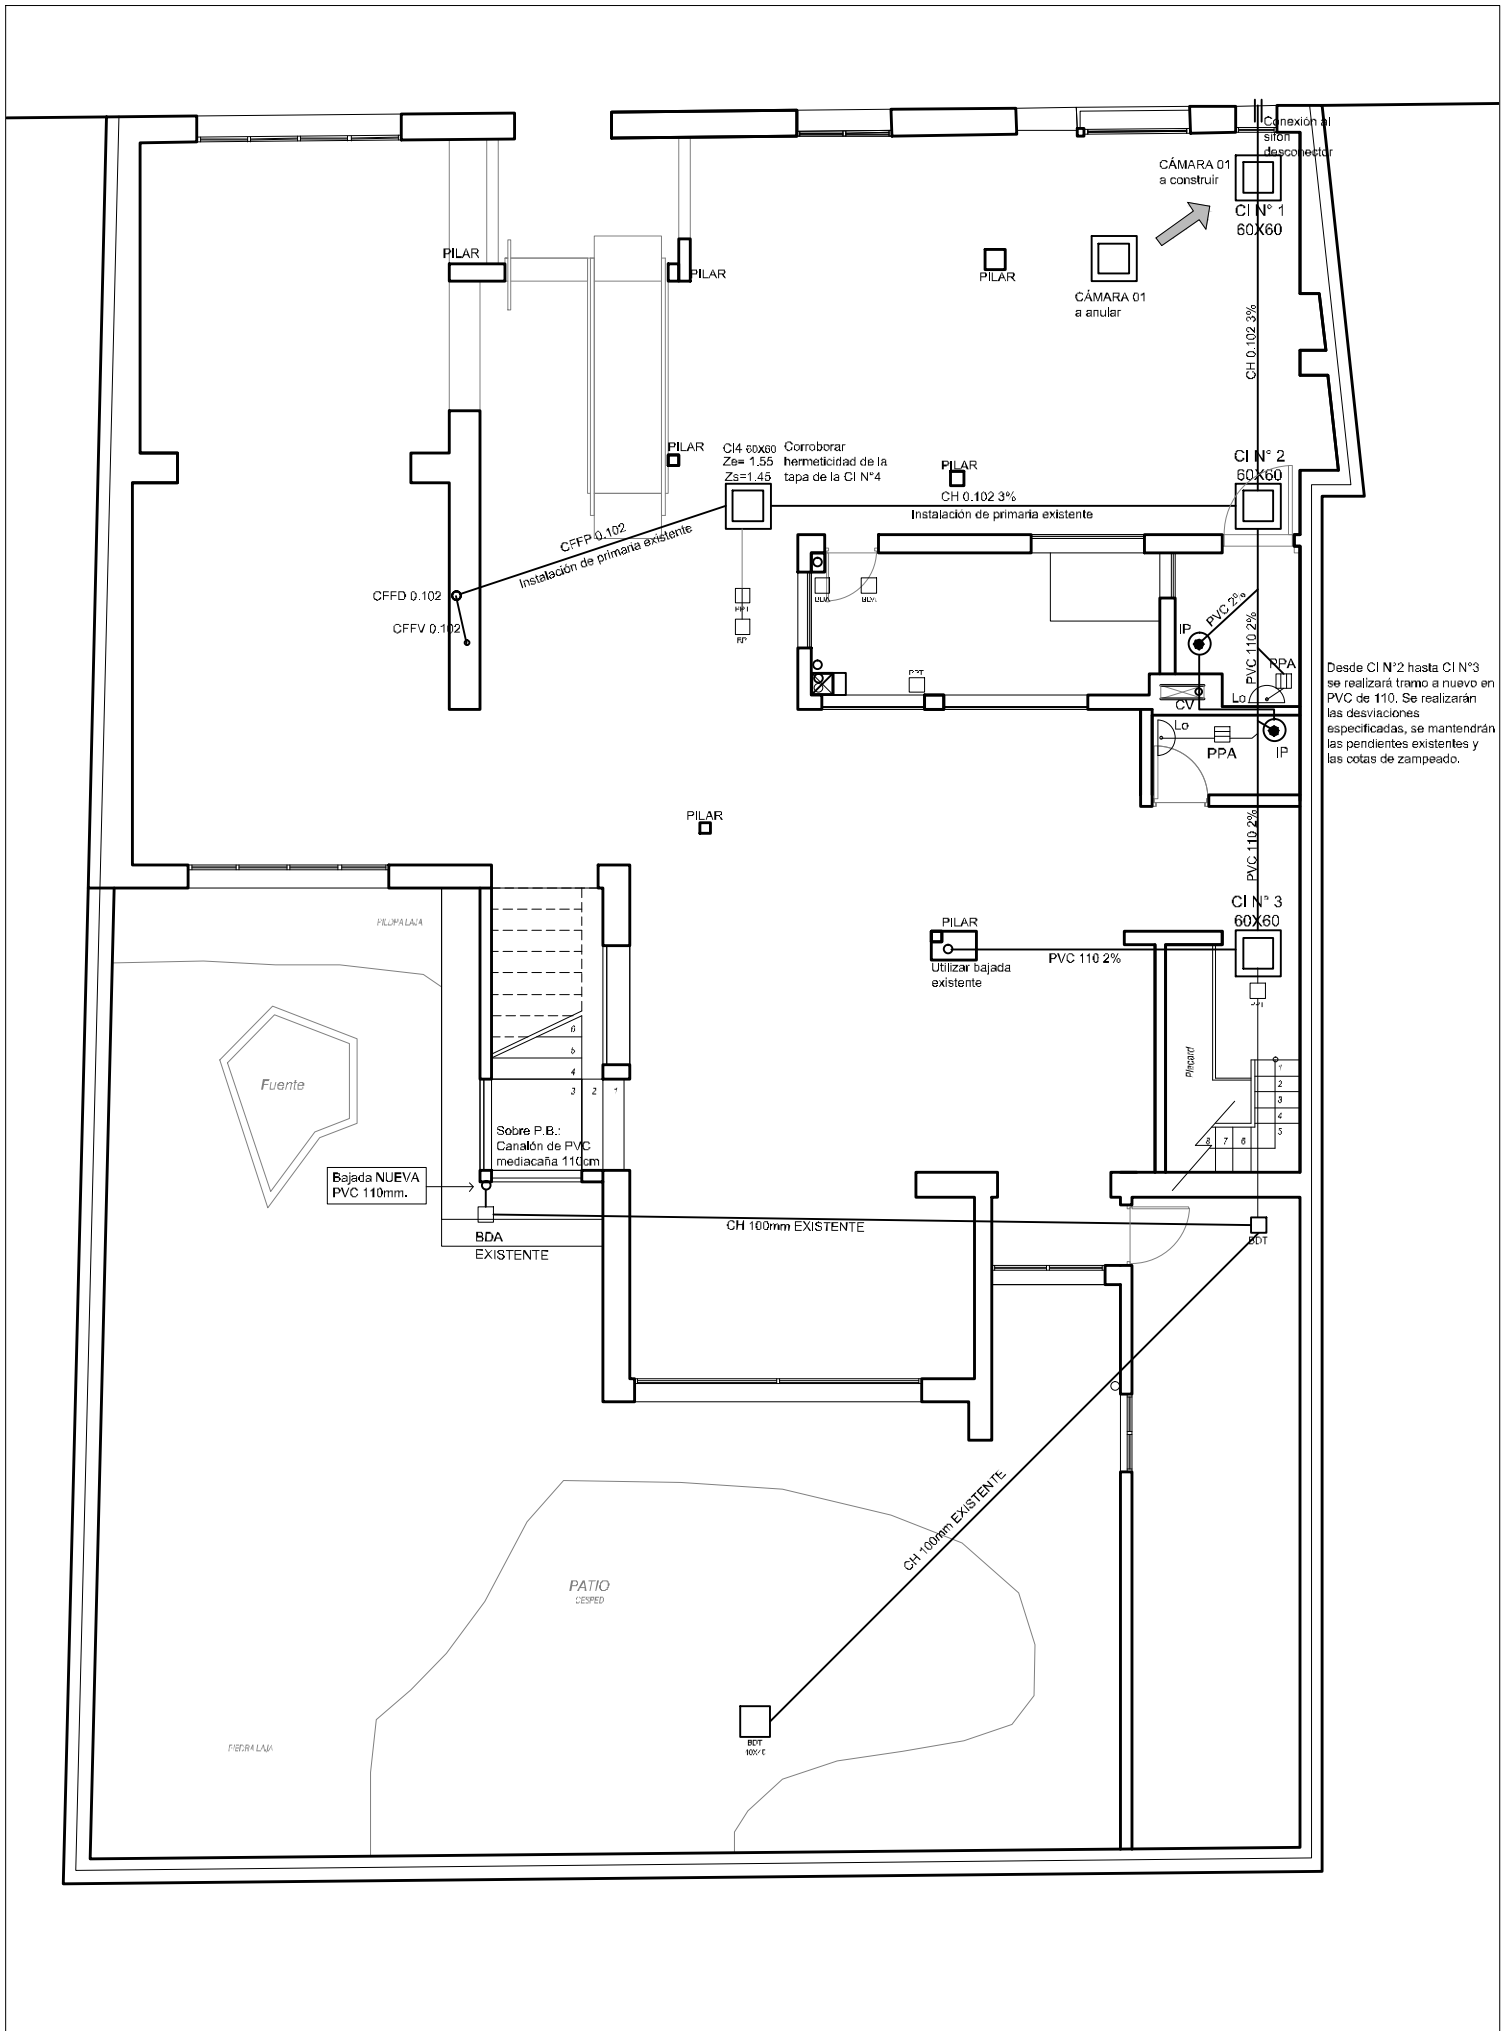
BANCO DE SEGUROS DEL ESTADO	Sanitaria	Desagüe y Pluviales	Esc: 1:100
PROYECTO: Reforma de Sucursal Paysandú	Noviembre 2018	Planta Baja	LÁMINA N° 15

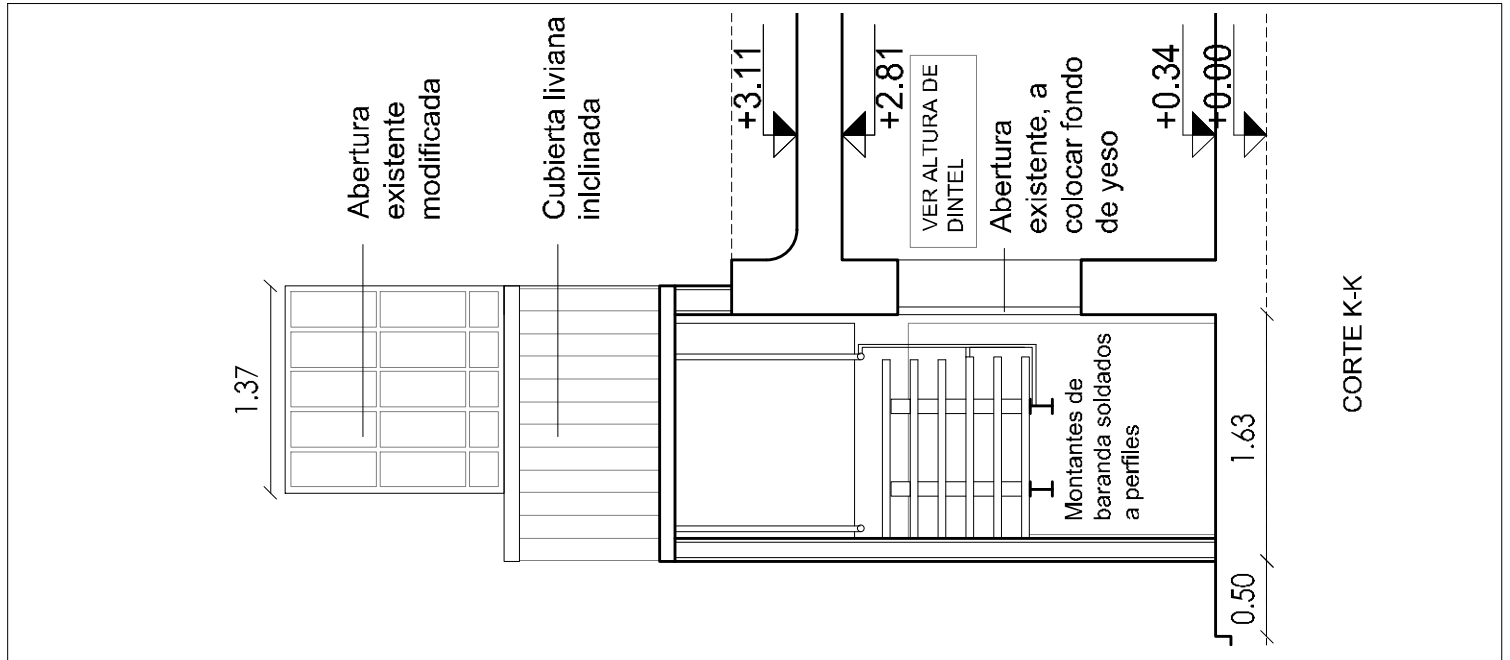
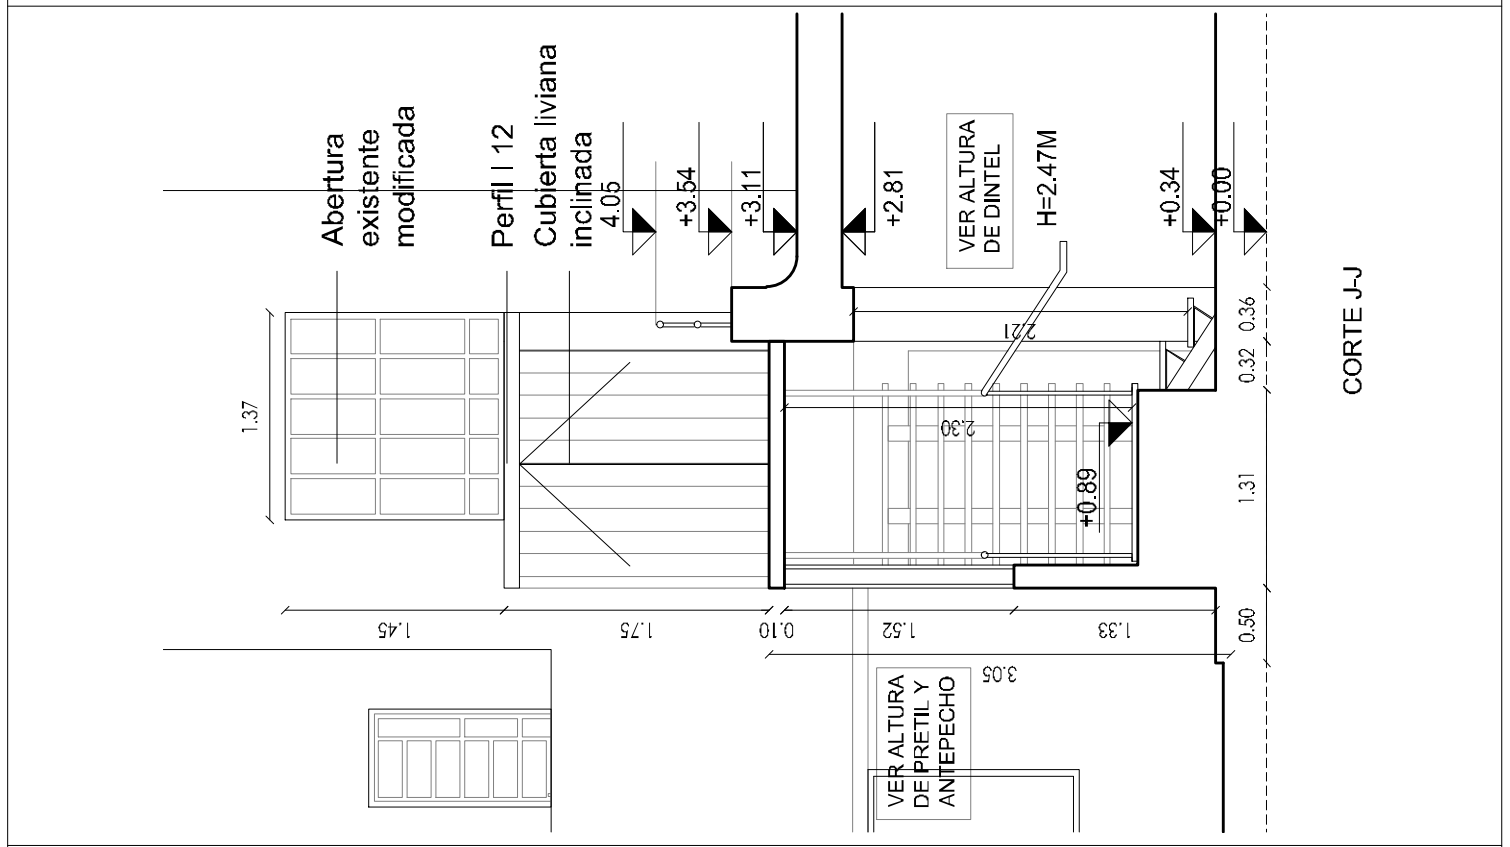
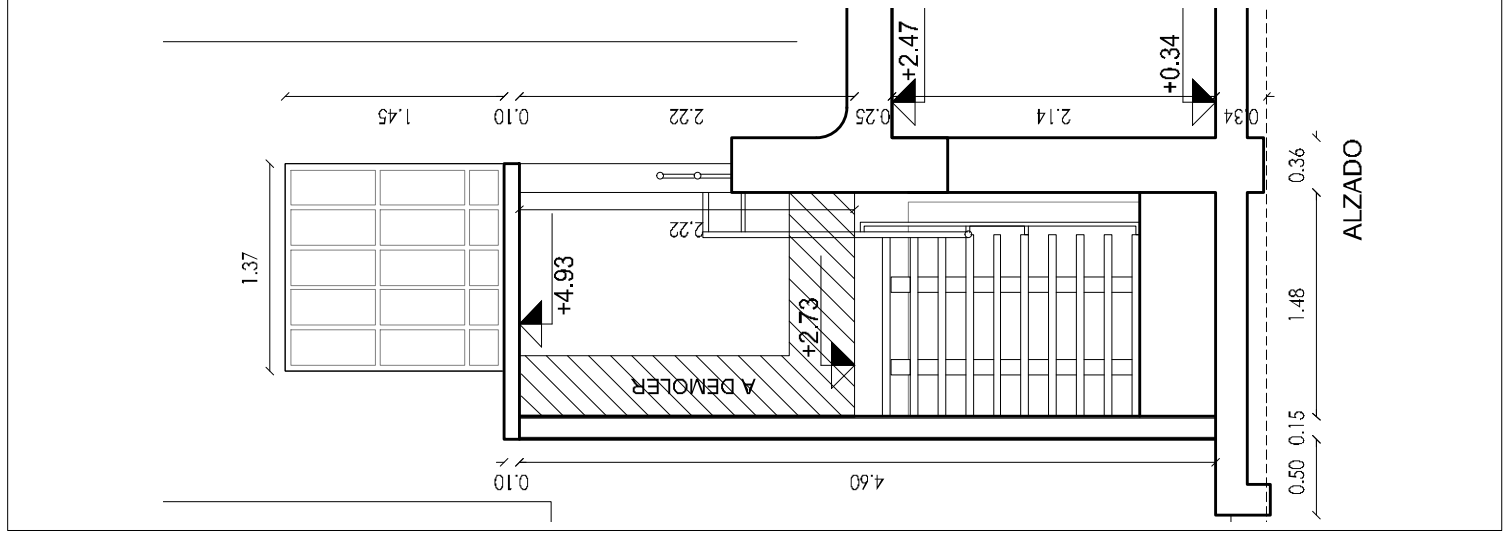
BANCO DE SEGUROS DEL ESTADO	Escalera nueva	Corte J-J y Alzado	Esc: 1:50
PROYECTO: Reforma de Sucursal Paysandú	Noviembre 2018		LÁMINA N° 18

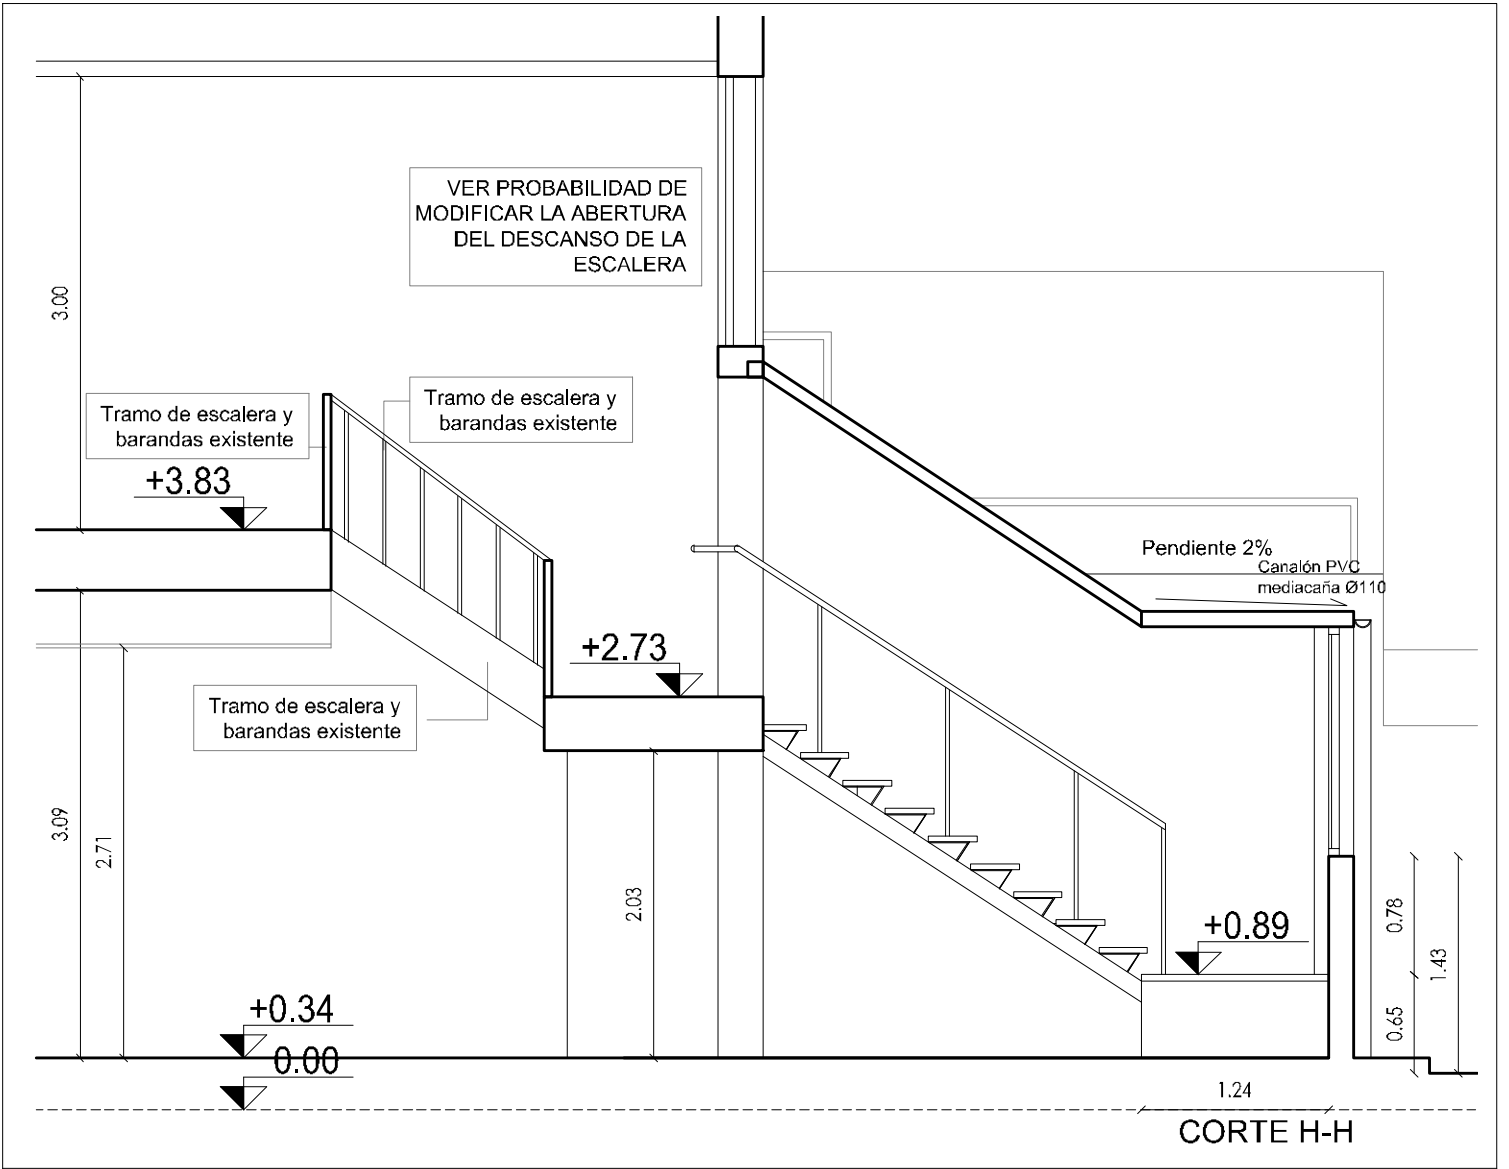
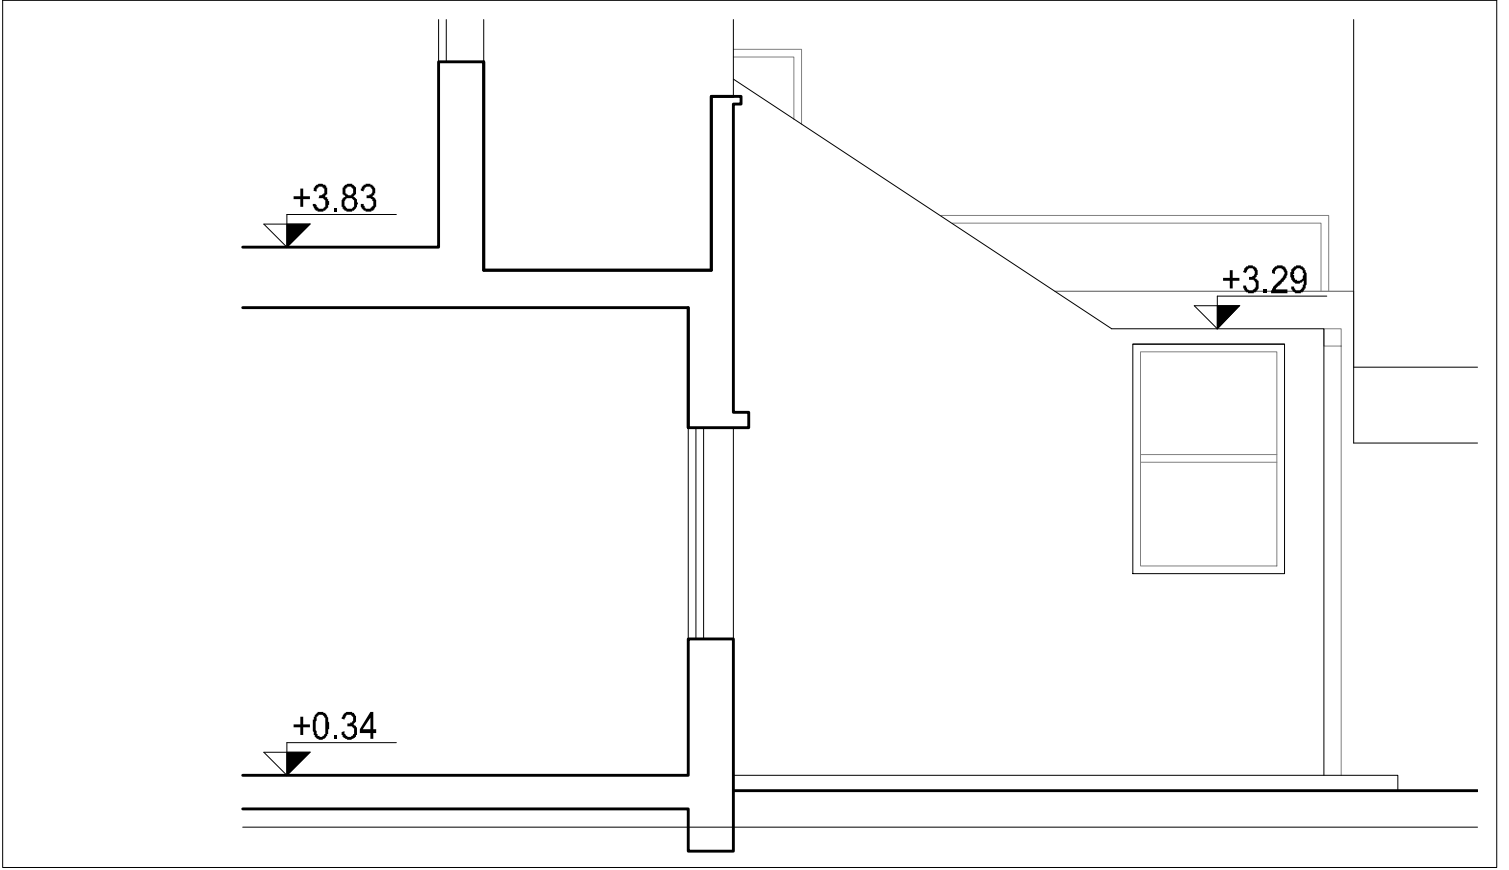
BANCO DE SEGUROS DEL ESTADO	Escalera nueva	Corte H-H y Alzado	Esc: 1:50
PROYECTO: Reforma de Sucursal Paysandú	Noviembre 2018		LÁMINA N° 19

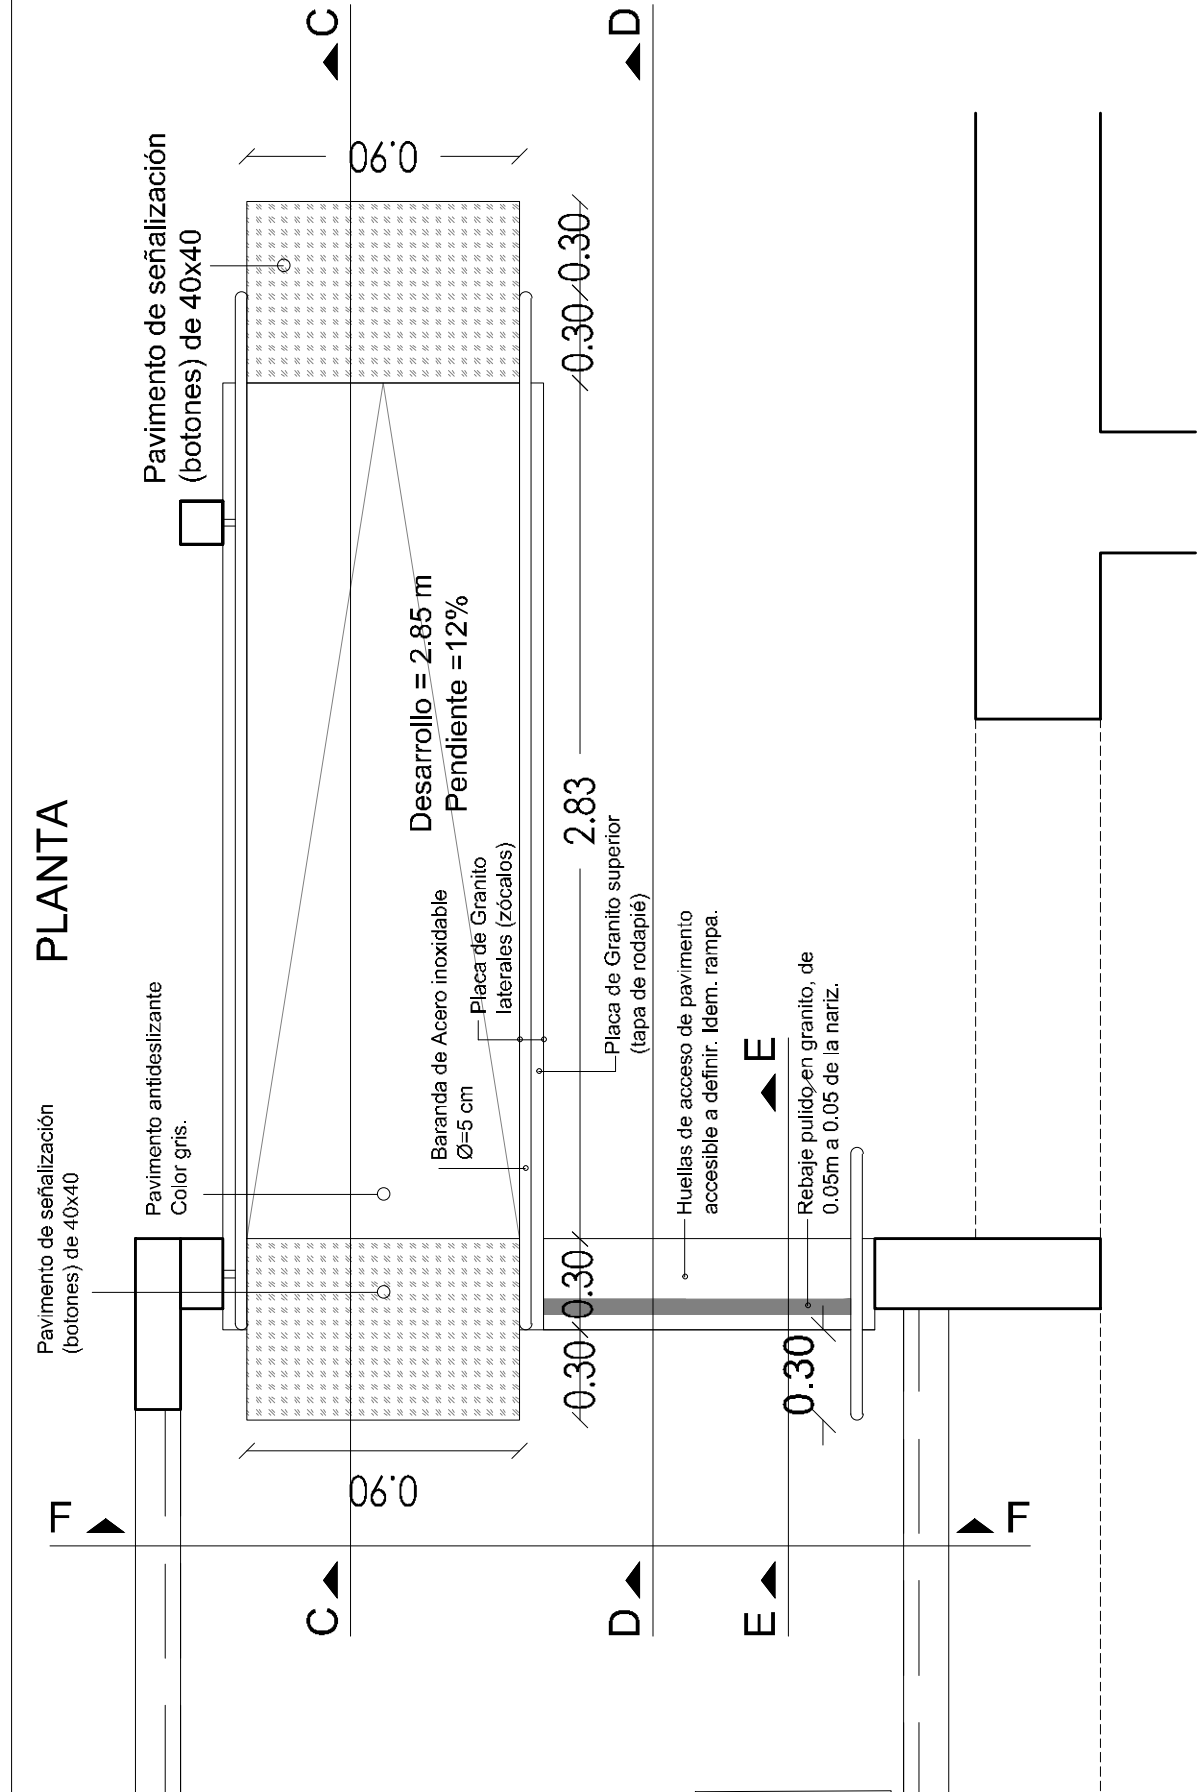
PLANTA

BANCO DE SEGUROS DEL ESTADO	Albañilería	Rampa de acceso	Esc: 1:25
PROYECTO: Reforma de Sucursal Paysandú	Noviembre 2018	Cortes C-C y D-D	LÁMINA N°21

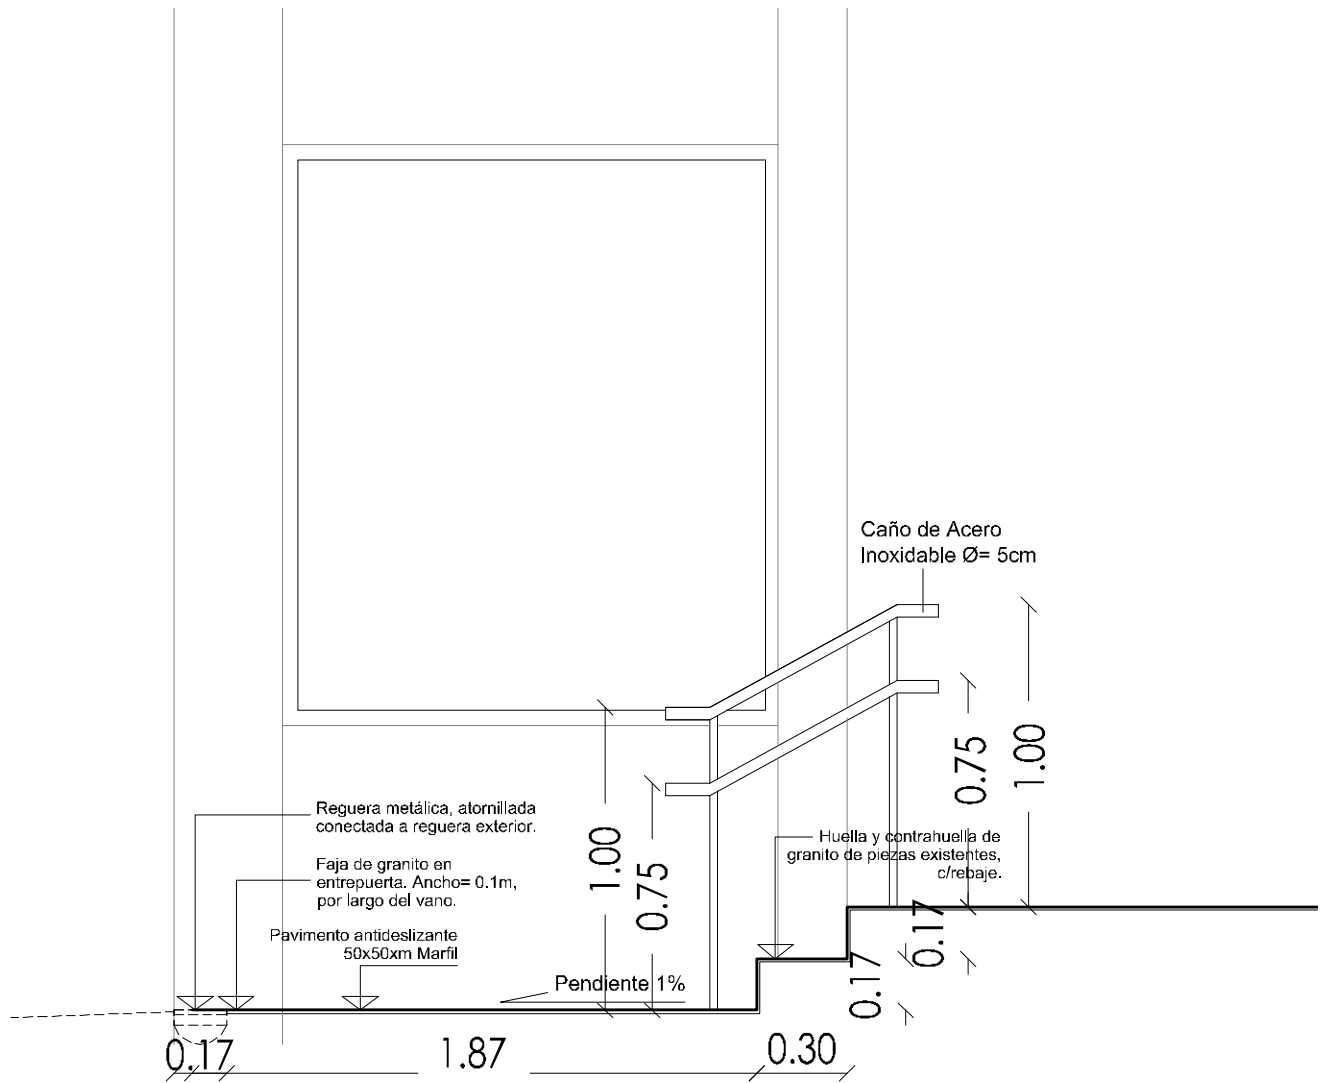
CORTE E-E

BANCO DE SEGUROS DEL ESTADO	Albañilería	Acceso	Esc: 1:25
PROYECTO: Reforma de Sucursal Paysandú	Mayo 2018	Cortes E-E y F-F	LÁMINA N°22

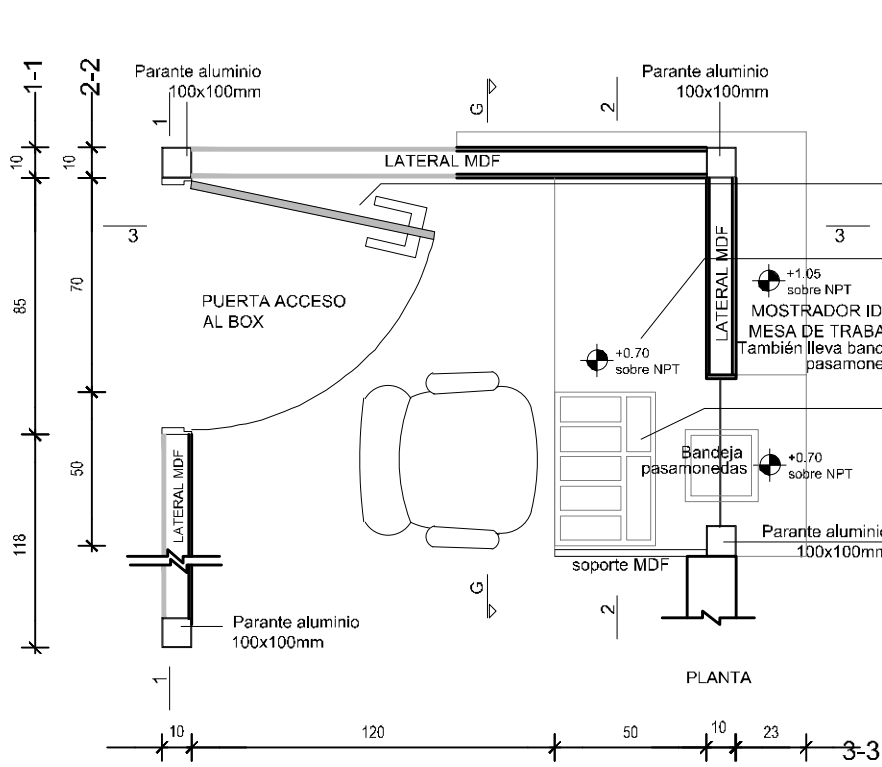
PUERTA DE ACCESO
 Hasta una altura de 105cm: panel en MDF e=25mm; con melamínico color GRIS ALUMINIO. Por encima de los 105cm: vidrio con lámina de seguridad 3-1-3, con marco de aluminio "U" 5mm en todo el contorno. Jambas en madera 2" con protector de madera, tono a elección del BSE. Llevará picaporte metálico con manija recta (no pomo)

MESA DE TRABAJO
 Hecha en MDF e=18mm; con terminación en melamínico color ROBLE MORO, revestido en todas sus caras, incluso las ocultas. Será colocada a altura h=75cm.

1 CAJON BAJO MESA
 En MDF e=18mm; revestimiento melamínico en todas sus caras; color GRIS ALUMINIO. Frente 50x6cm fondo 40cm. 1 cajón con división para billetes (8x20cm c/u) Con 2 rieles metálicos, 1 tirador cromado y cerradura con llave tipo yale.

BANCO DE SEGUROS DEL ESTADO	Carpintería	Box de caja	Esc: 1:25
PROYECTO: Reforma de Sucursal Paysandú	Noviembre 2018		LÁMINA N°23

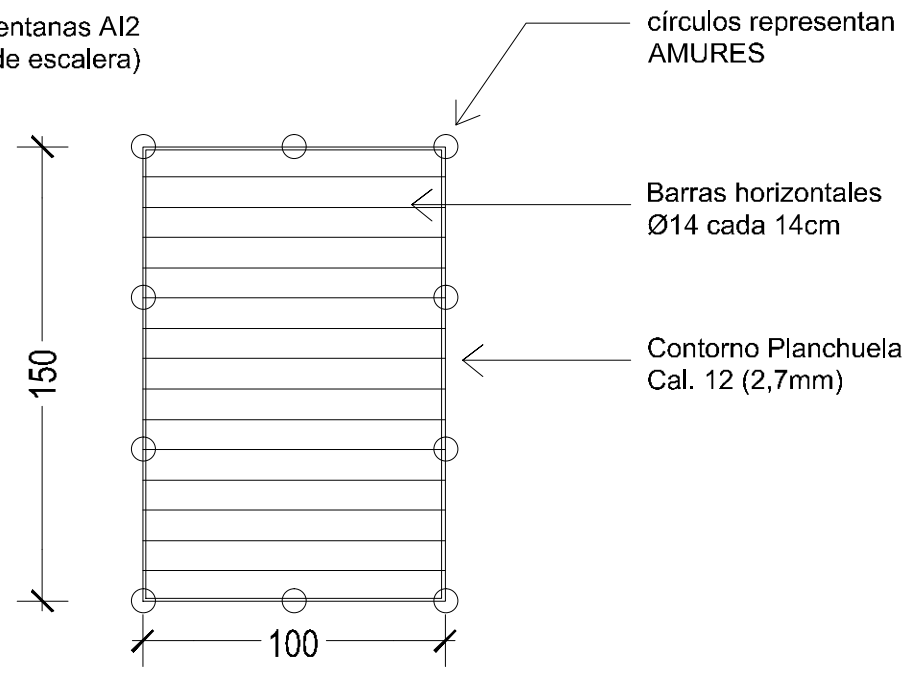
H2 REJAS sobre ventanas AI2
(nuevo recinto de escalera)
CANTIDAD: 2

BANCO DE SEGUROS DEL ESTADO	Herrería	Rejas H2 y H1	Esc: 1:25
PROYECTO: Reforma de Sucursal Paysandú	Noviembre 2018		LÁMINA N°24

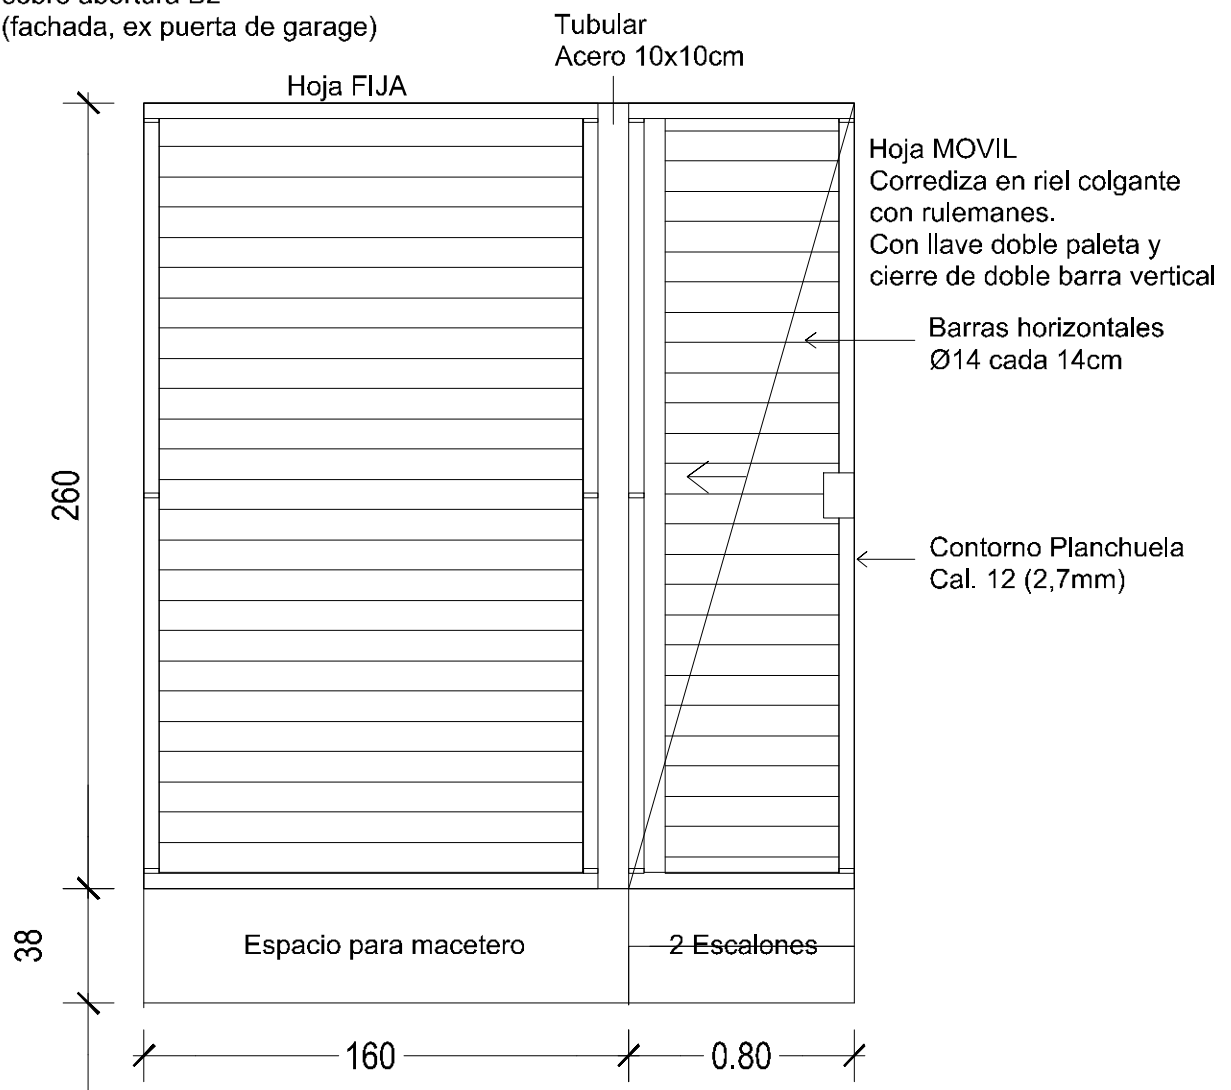
H1 REJAS DE ACCESO SECUNDARIO
sobre abertura B2
(fachada, ex puerta de garage)

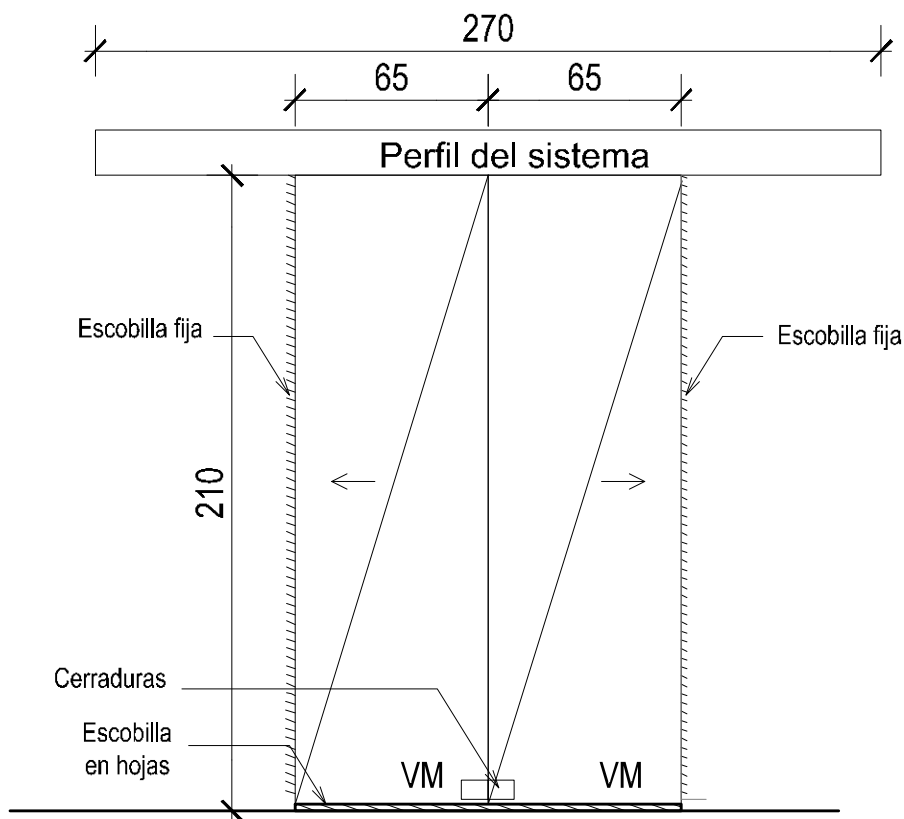
B1

1 PUERTA AUTOMÁTICA de 2 hojas corredizas cristal templado

Sistema de puerta corrediza con sensor de movimiento y fotocélula de barrido a 50cm.

Dispositivos de apertura:
Al interior del edificio deberá instalarse selector de estado, colocado a una altura entre 90cm y 110cm.

Hoja:
En vidrio templado e=10mm, sostenido por pinza de aluminio (hoja sin bastidor)

Cada hoja deberá contar con cerradura tipo yale al exterior.

La hoja y todos los bordes deberán llevar escobilla aislante en todo el contorno, para minimizar infiltraciones de aire.

Tubular Acero 10x10cm

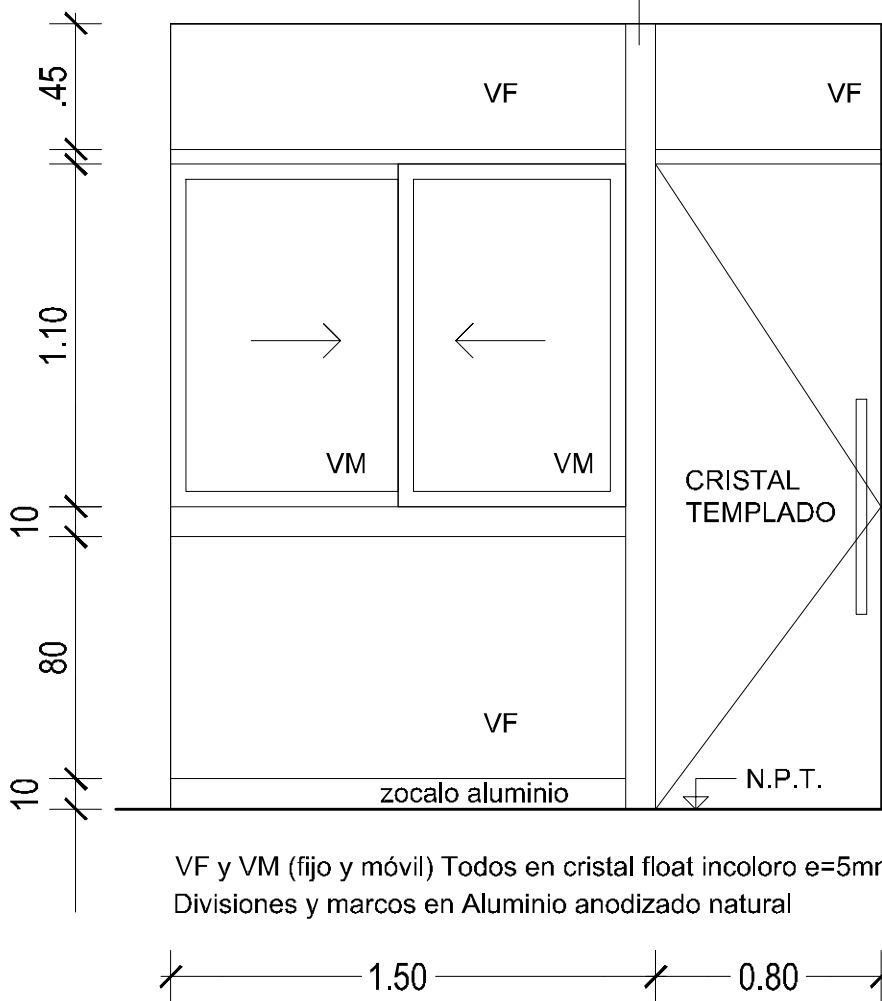
B2

ABERTURA DE ACCESO SECUNDARIO (fachada, ex puerta de garage)

Puerta en cristal templado 80x210 cm, e=1cm
Batiante con caja de piso

Manijón cilíndrico acero inox. largo 50cm, Ø5cm

Cerradura llave de punto

VF y VM (fijo y móvil) Todos en cristal float incoloro e=5mm
Divisiones y marcos en Aluminio anodizado natural

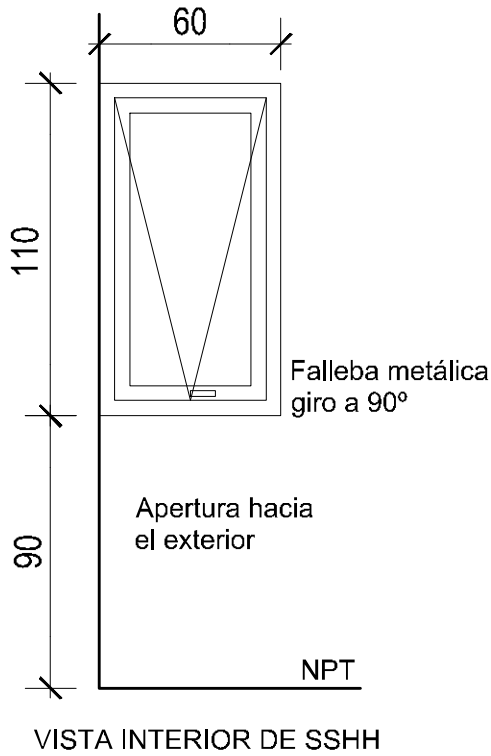
AI1 Ventana aluminio y vidrio incoloro 5mm
Batiente con falleba de giro a 90°

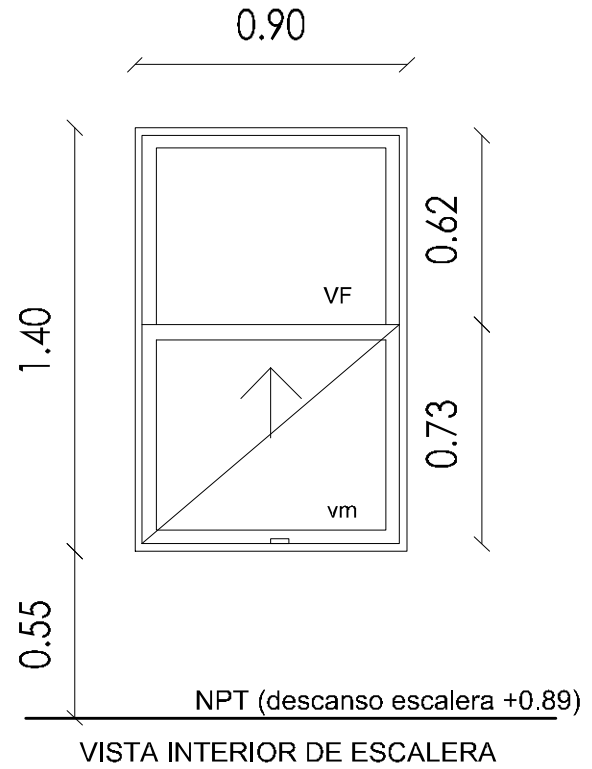
AI2 Ventana en aluminio y vidrio float incoloro 5mm
GUILLOTINA con cerrojo de giro a 90°
CANTIDAD: 2

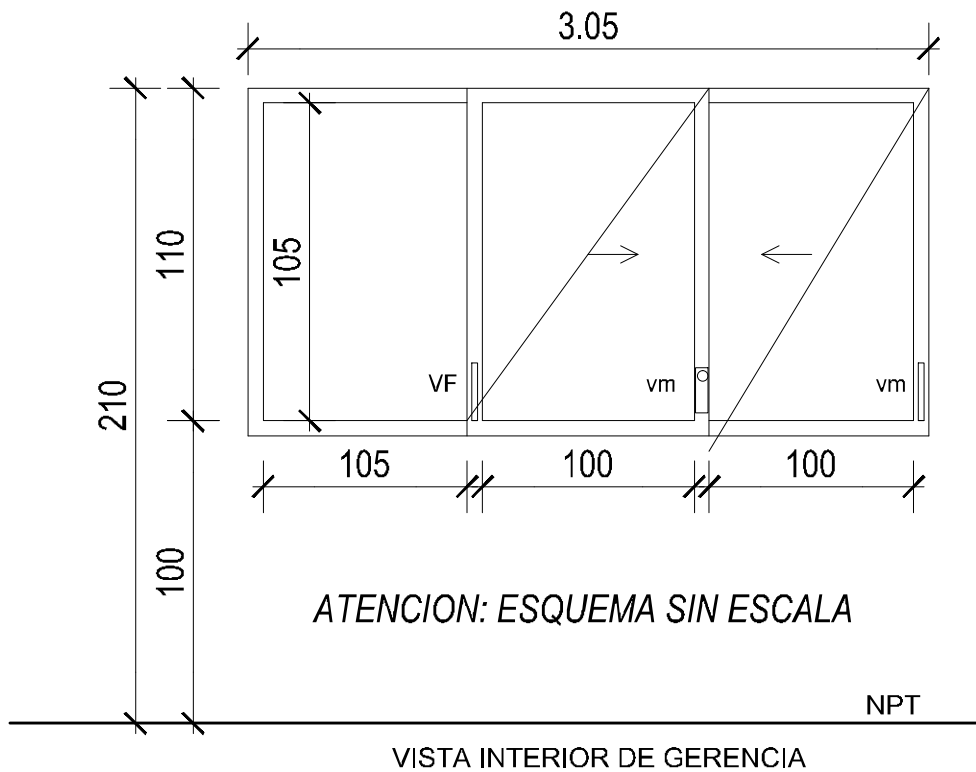
AI3 Ventana en aluminio y vidrio float incoloro 5mm
con herrajes negros y cerrojo central de presión

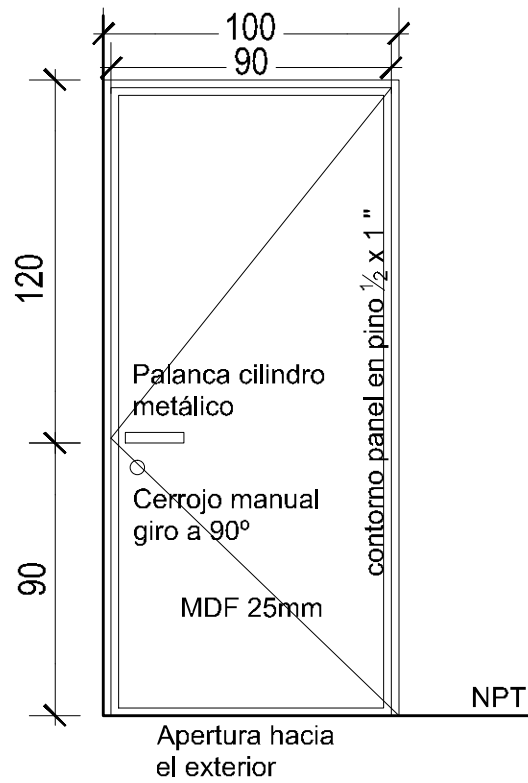
C1

Puerta en MDF, melamínico GRIS
con marco y contorno en madera (pino)

VISTA INTERIOR DE SSHH
