BANCO DE SEGUROS DEL ESTADO

Ubicación y Fachada

PROYECTO: Reforma de Sucursal Paysandú

Noviembre 2018

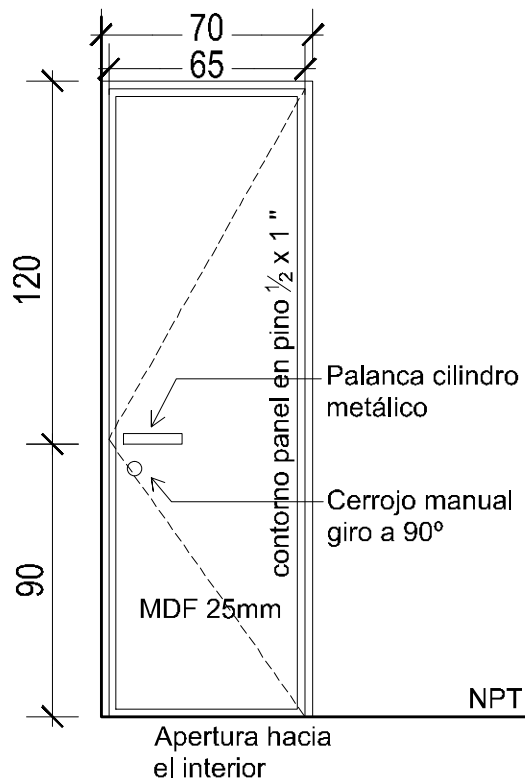
C2

Puerta en MDF, melamínico GRIS
con marco y contorno en madera (pino)

VISTA INTERIOR DE SSHH
